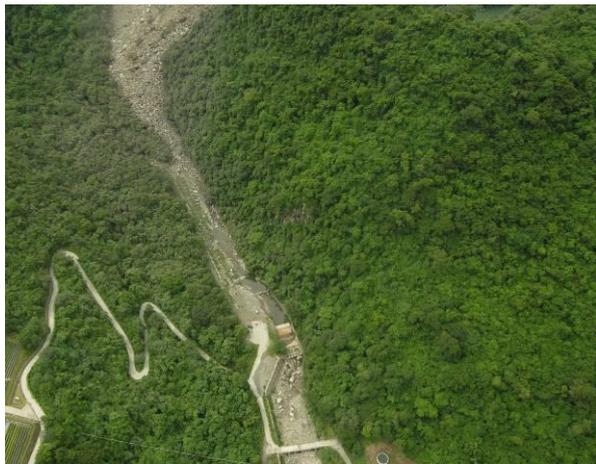
下游河道之變化(2006)

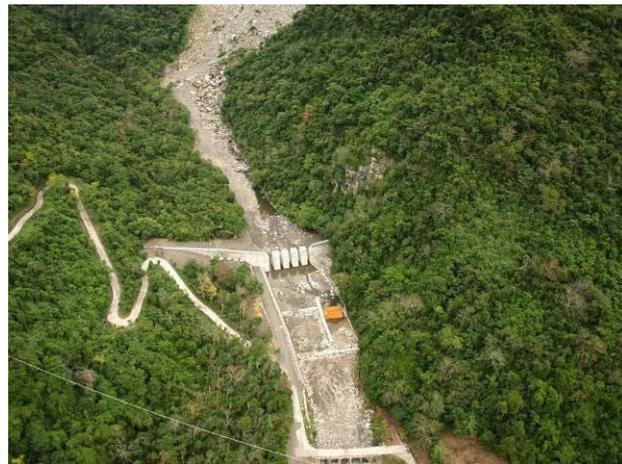
下游河道之變化(2008)

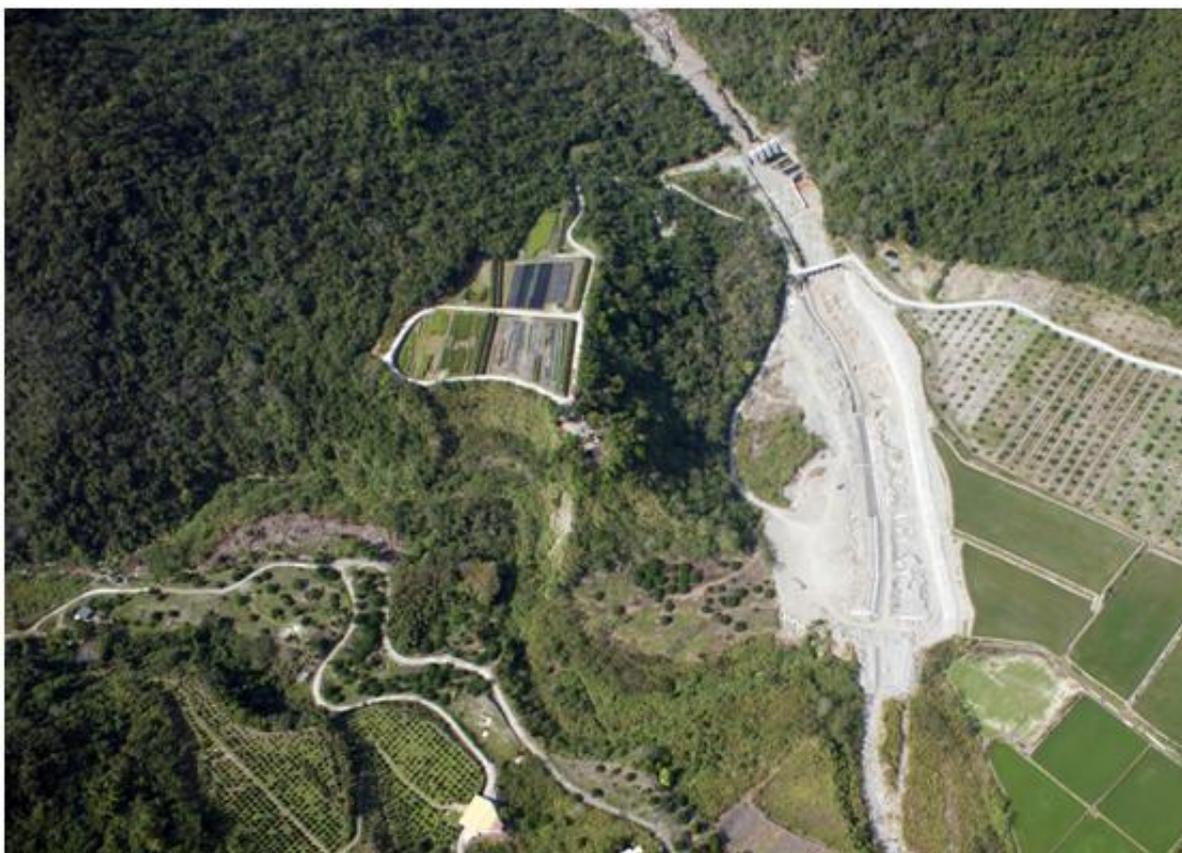
下游河道之變化(2009)

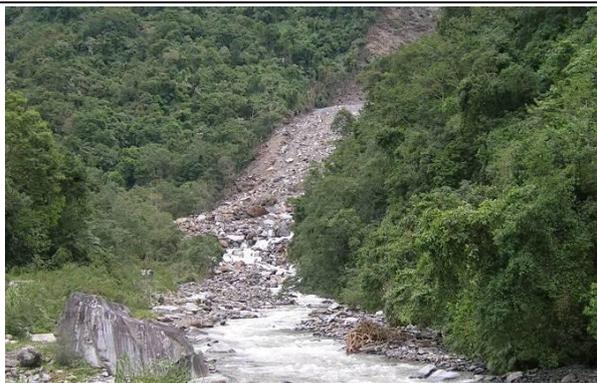
下游河道之變化(1)
(民國 95 年，尚未施作壩趾工)

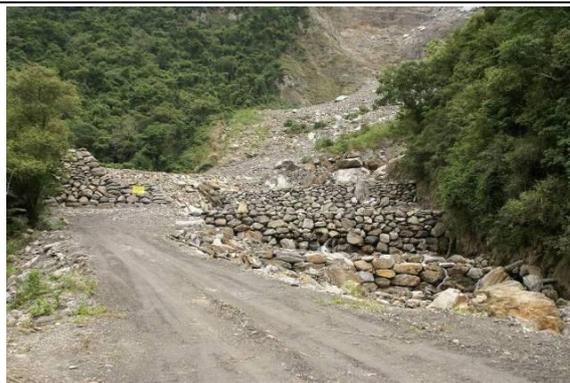
下游河道之變化(2)
(民國 98 年，壩趾工已完工)

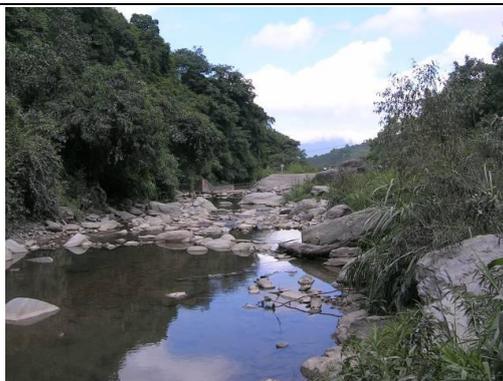
下游河道之變化(2)
(民國 95 年，尚未施作護岸與整流工)

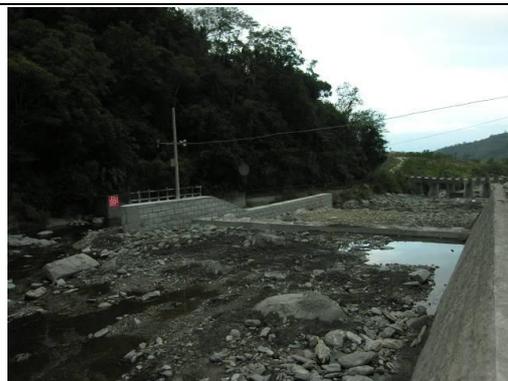
下游河道之變化(2)
(民國 98，護岸與整流工已完工)

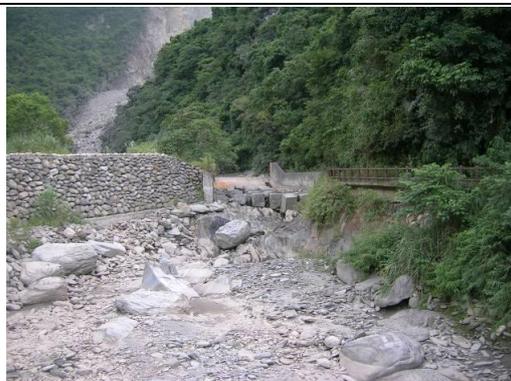
下游河道之變化(3)
(民國 95 年，尚未施作梳子壩)

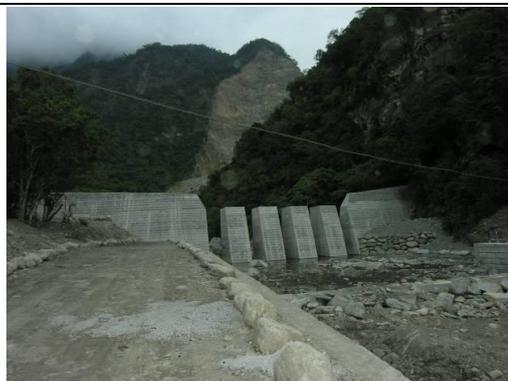
下游河道之變化(3)
(民國 98 梳子壩已完工)

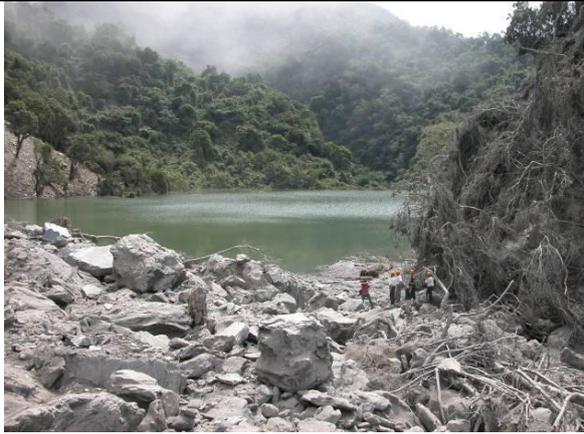
溢流口之變化
(民國 95 年，尚未挖降)

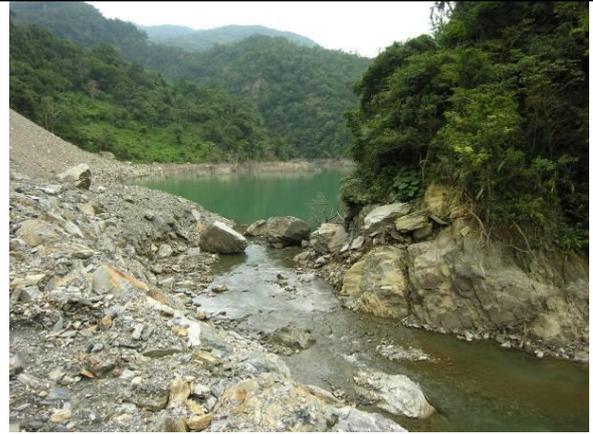
溢流口之變化
(民國 96 年，挖降 5m)

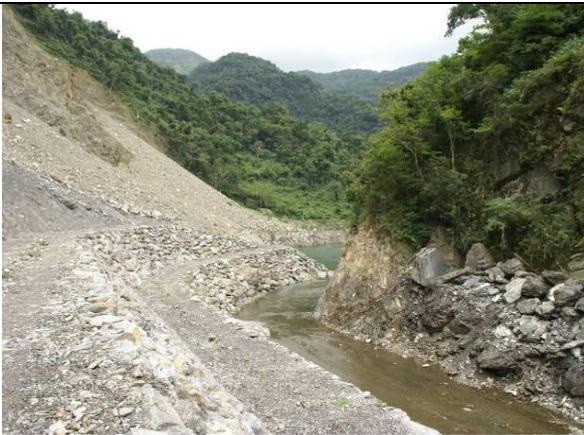
溢流口之變化
(民國 97 年，挖降 10m)

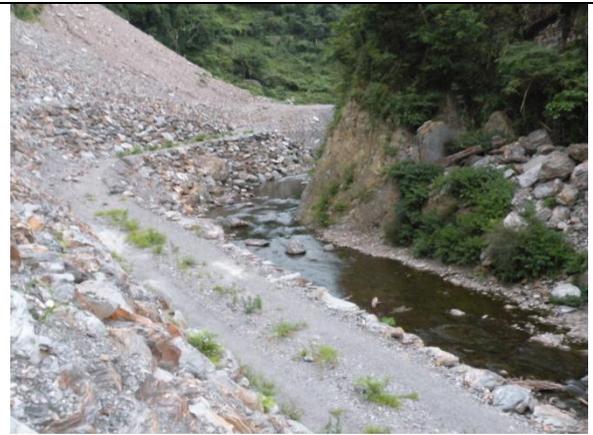
溢流口之變化
(民國 98 年，整坡工程實施後)
