玖、二次災害發生類型與趨勢評估

9-1 流域問題與二次災害可能發生之類型

9-2 流域潛在土砂變遷趨勢評估

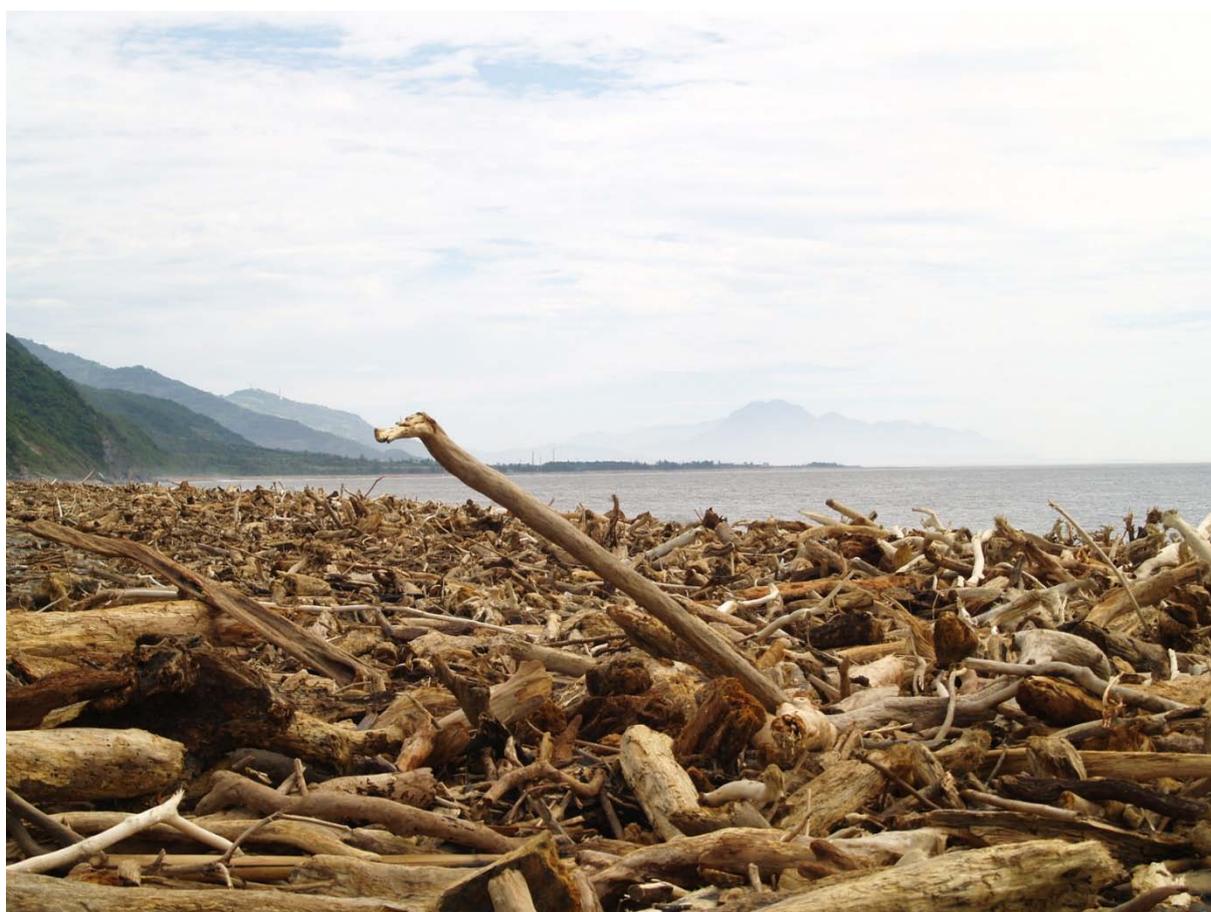
據前文所述，太麻里流域之崩塌率在莫拉克災後已達到 15%，且大部分範圍都落在支流斗里斗里溪，以及主流包盛社堰塞湖上游的集水區內（詳見下節 9-2 節崩塌地變遷之說明），這些區段，多為國有林班地之範圍，崩塌地持續侵蝕擴大的結果，不但生產新生土砂材料，持續加劇現有土砂運動之規模。除此之外，也破壞原有原生林之植生狀態，故坡面的持續侵蝕，不僅生產土砂材料誘發土砂災害，也可能誘發後續的漂流木問題，大量漂流木隨逕流而下，堵塞橫向河道構造物，或是撞擊兩岸之河堤，最終堆積在河道或海岸處，都造成可能的二次災害。如 [圖 9-1.1](#) 為莫拉克災後拍攝於金崙至太麻里間海岸段之漂流木堆積情形，由圖中可以看出當時漂流木之堆積情況，也間接說明未來一旦崩塌持續擴大後，可能持續衍生之二次災害。

圖9-1.1 莫拉克災後海岸漂流木堆積情形

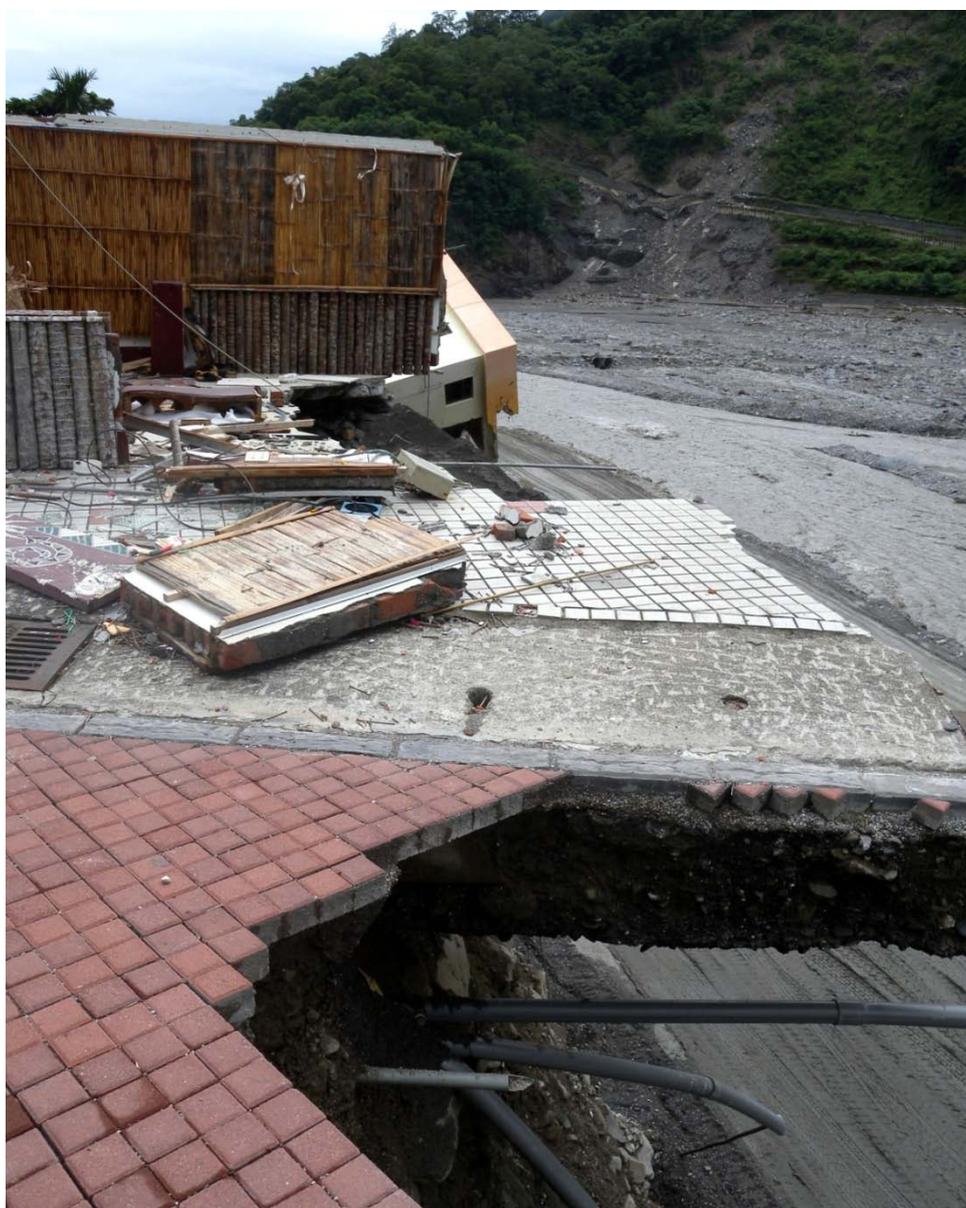
圖 9-1.2 即拍攝於嘉蘭村處，由照片中可以看出，原有太麻里溪河道目前已堆積有大量土石材料，逕流因失去原有排洪斷面，轉而向兩岸擴寬河幅，造成兩岸的掏刷侵蝕，圖中即為嘉蘭村受災最為嚴重的區域，靠近河道之民宅已在莫拉克颱風期間被洪水掏刷而破壞。災後，各規劃治理單位為確保保全之安全，已在嘉蘭村或是各個保全對象之位置，進行各種緊急工程防護措施，確保下次洪水來時保全對象之安全，但因上游大量之土砂材料未來仍會持續往下游運移，如何持續確保保全對象免受洪泛二次災害的侵襲，是太麻里溪當前處置最重要的問題。

圖9-1.2 嘉蘭村莫拉克颱風時河道兩岸掏刷後之情形

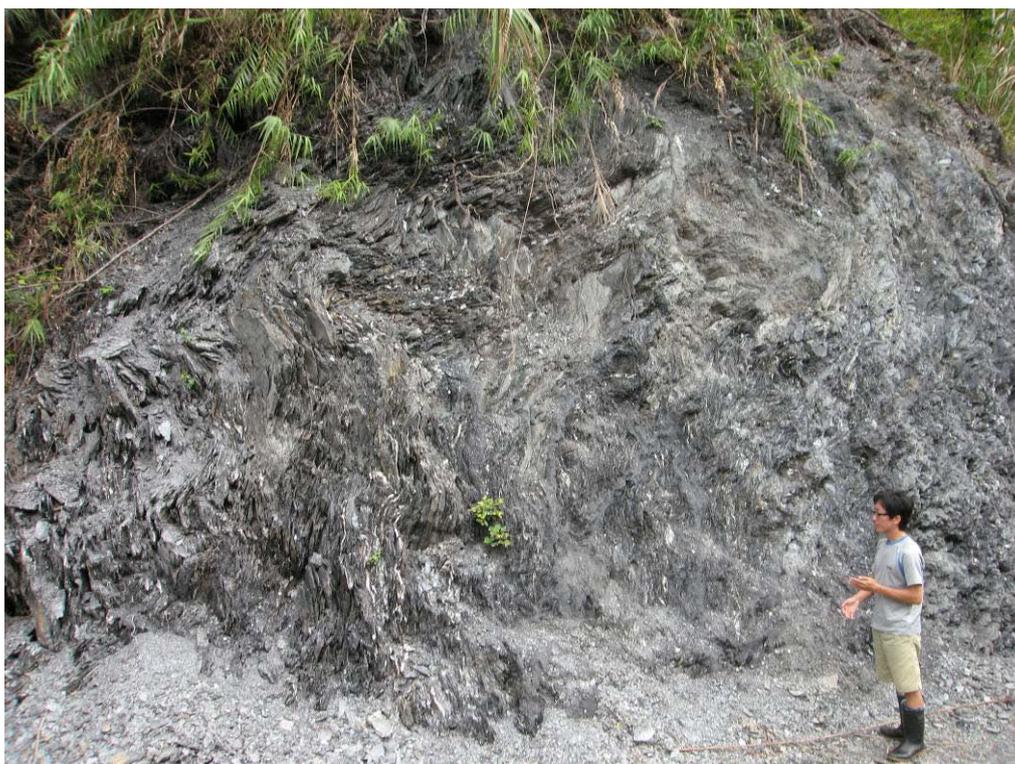
在板岩及千枚岩中,因為解壓或重力作用,易產生岩層的撓曲現象(圖 9-2.1),亦為造成地滑的主因之一。構造應力形成之不連續面在變質砂岩層中尤為明顯(圖 9-2.2),此兩種不連續亦是造成崩塌地發育的不利因素。

圖9-2.1 板岩及千枚岩中產生的重力撓曲現象

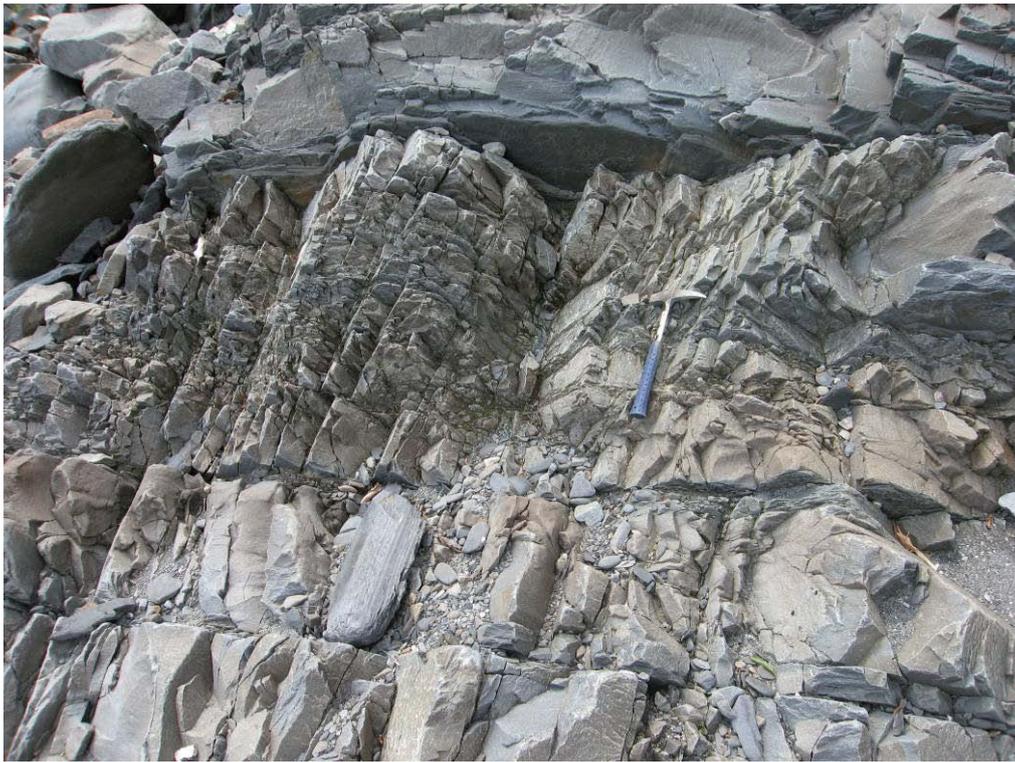
圖9-2.2 因受嚴重構造變形導致砂岩破碎情形

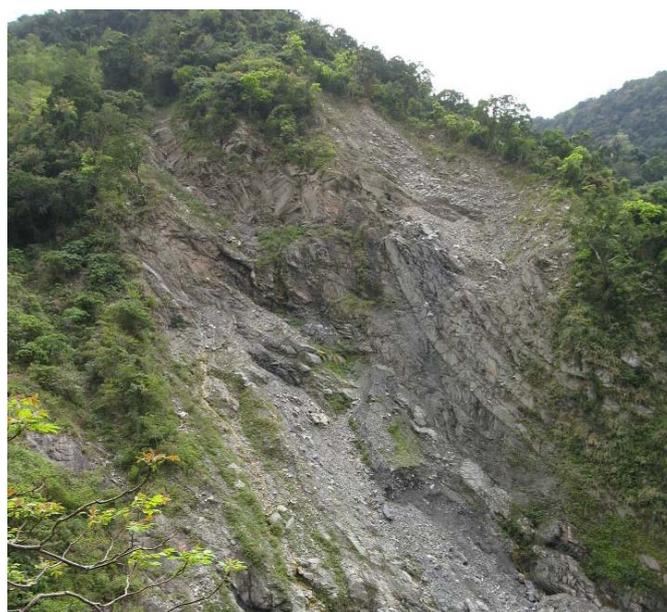
如 圖 9-2.3、圖 9-2.4 與 圖 9-2.5 所示，太麻里集水區自民國 94 年 7 月 18 日海棠颱風後，因豪雨造成坡面嚴重沖刷，並造成多處崩塌地，其中尤以麻利都部溪(黑河)、斗里斗里溪、補拉米溪，以及上游河段集水區崩塌分布最為嚴重，而在 98 年 8 月莫拉克颱風後，上游集水區之崩塌情況更是明顯劇增。與地質構造剖面圖(圖 9-2.6)相比較，這些崩塌密集分佈的位置通常均屬斷層之分佈位置，導致岩層嚴重褶曲(圖 9-2.7)、錯位、破碎，斷層破碎帶因為容易滲水(圖 9-2.8)，風化、侵蝕作用也特別發達，陡坡坡面、崖錐位置產生較厚的崩積土或風化岩盤，成為崩塌之主要材料。

圖9-2.7 岩層摺曲導致崩塌情形

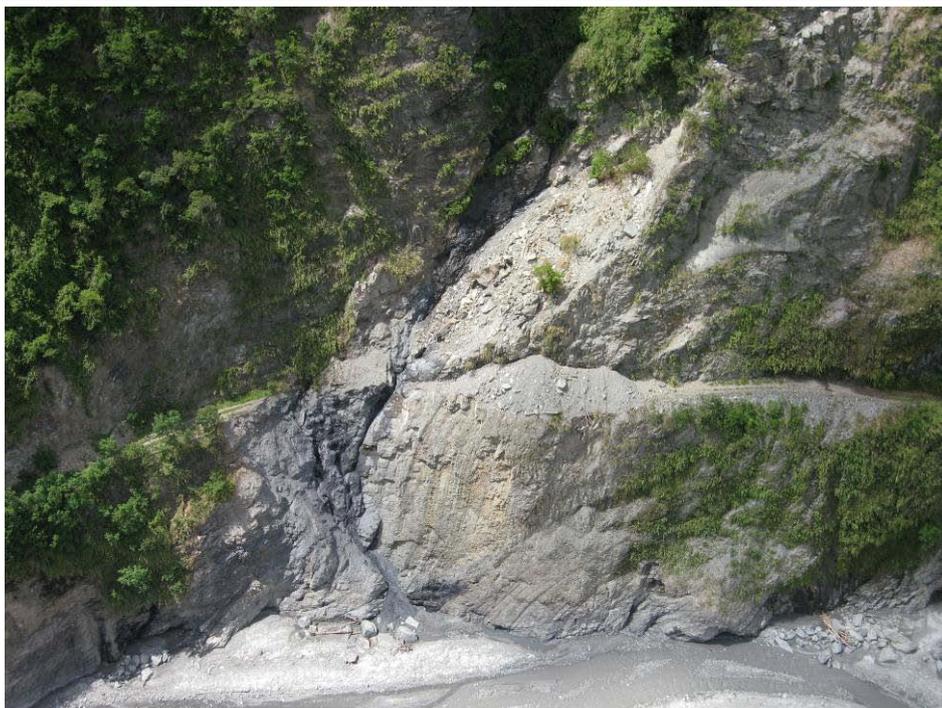
圖9-2.8 斷層破碎帶導致崩塌及滲水情形

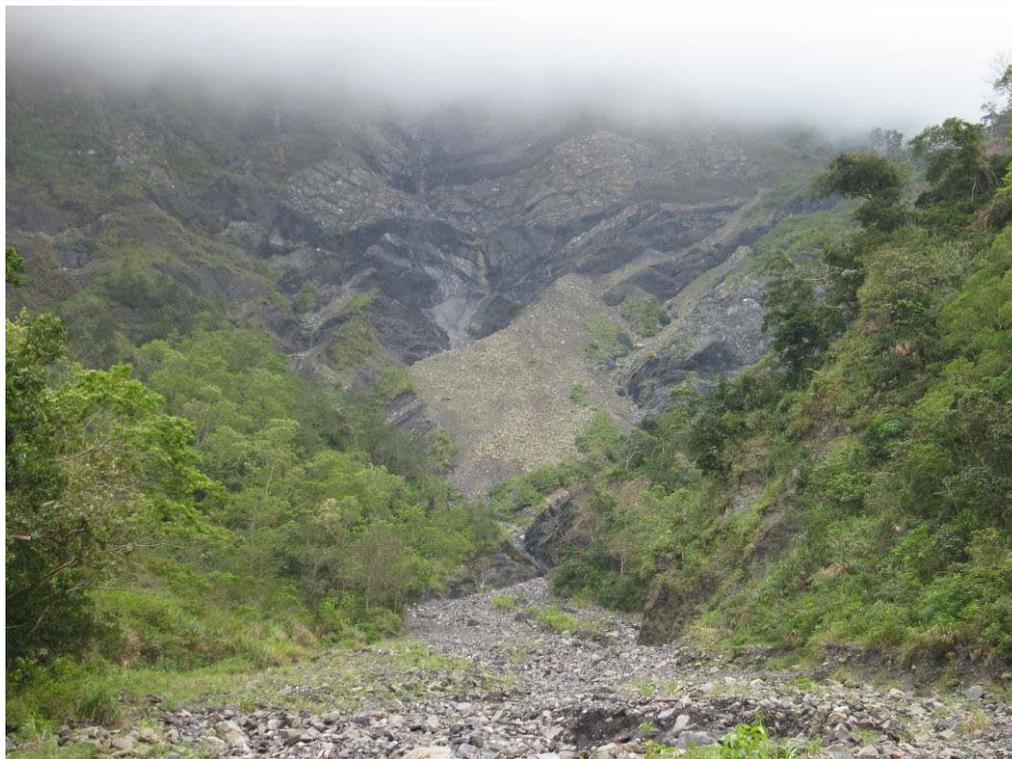
莫拉克颱風前、後針對太麻里溪集水區之崩塌調查結果，發現淺層崩塌主要沿河谷兩側之表層土壤發生，主要受雨水沖刷所導致。溪溝上游近源頭處，則多產生深層崩塌(圖 9-2.9)，主要因雨水沿斷層破碎帶滲入岩盤深處，雨水浸潤滑動面產生超額水壓，進而觸發滑動。由於斷層破碎帶深度較大，且造成岩層異常破碎(圖 9-2.10)，崩塌移動的土體深度也多遠大於 5~10 公尺以上。

圖9-2.9 斷層破碎帶造成嚴重崩塌及其崖錐堆積物

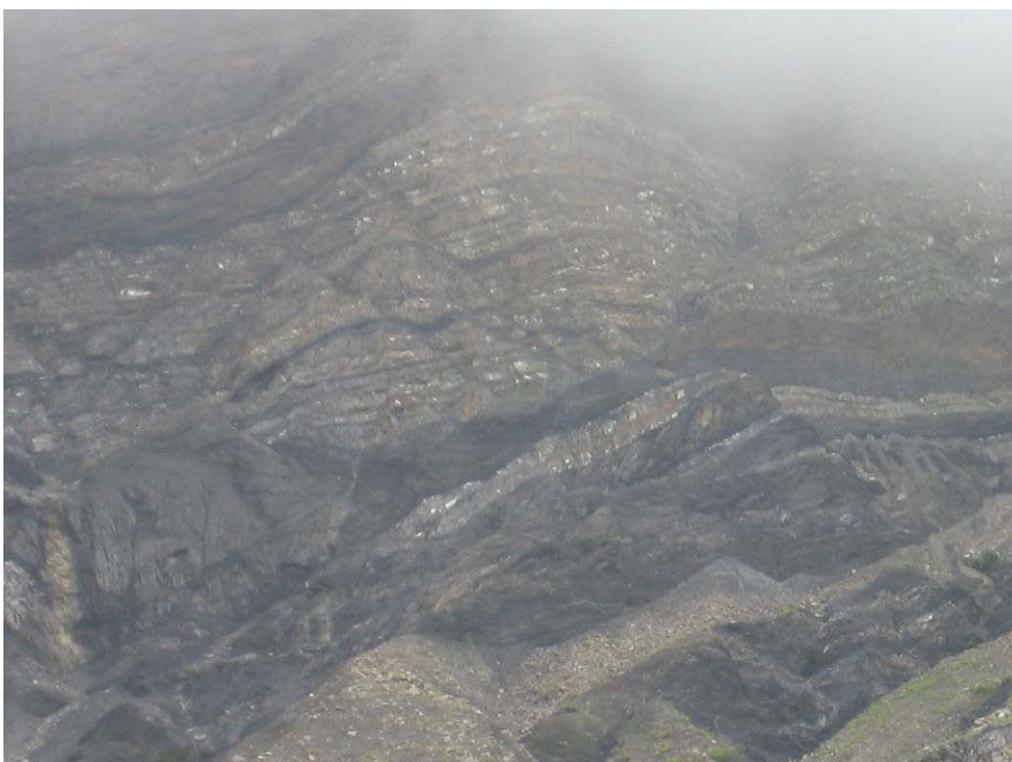
圖9-2.10 斷層破碎帶近觀(黑色線狀構造為斷層泥)

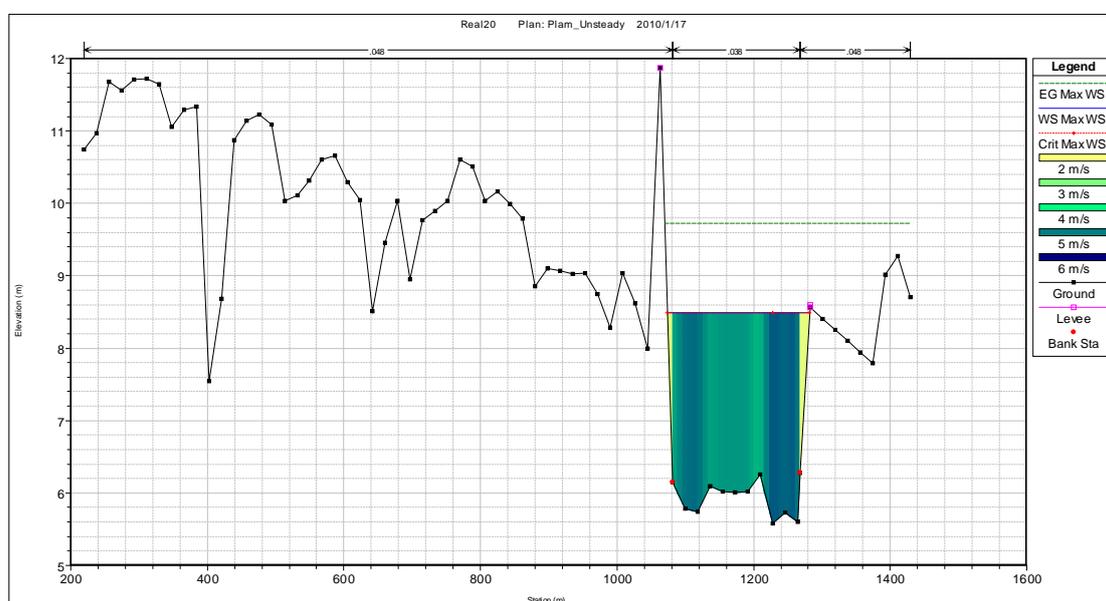
圖9-3.1 1號斷面之水理計算成果

斷面 1 (圖 9-3.1 與 圖 9-3.2) 與 斷面 2 (圖 9-3.3 與 圖 9-3.4) 為太麻里橋下游出海口處，以及南太麻里橋之斷面，在莫拉克颱風期間，因上游堤防與鐵路橋遭洪水破壞，逕流除原先沖積扇南側之主河道外（現河道深槽位置），由沖積扇北側形成暴雨時期的另一條主要流路，造成重大災情，是沖積扇上致災之主要原因，目前下游堤防已經緊急重建完成，故在 斷面 1 與 斷面 2 的剖面裡，都有緊急修復之堤防位置，保護左岸居民不受洪水侵襲。

除此之外，因土砂變遷趨勢之成果顯示，未來在本區段之河道可能些為抬升，在未來的 1 至 3 年內抬升 2 至 3 公尺，故需考慮到河床抬升後可能造成的通洪斷面減少，如 斷面 1 目前右岸有效高程較低，若河道抬升後

水位高可能已達右岸高程，而 斷面 2 為太麻里橋與鐵路橋處之斷面，目前兩岸之有效高程約在 6 公尺左右，通洪斷面足以讓設計洪水通過。

但在莫拉克颱風期間，左岸洪水來自於上游溪頭村潰堤處，且因洪水持續沖刷橫向的鐵公路橋造成破壞後，造成本區段洪泛災情，故未來若需保護本河段，除興建河堤外，也需考慮到上游堤防可能遭受洪水破壞之可能性，方能避免本區之洪泛災害。

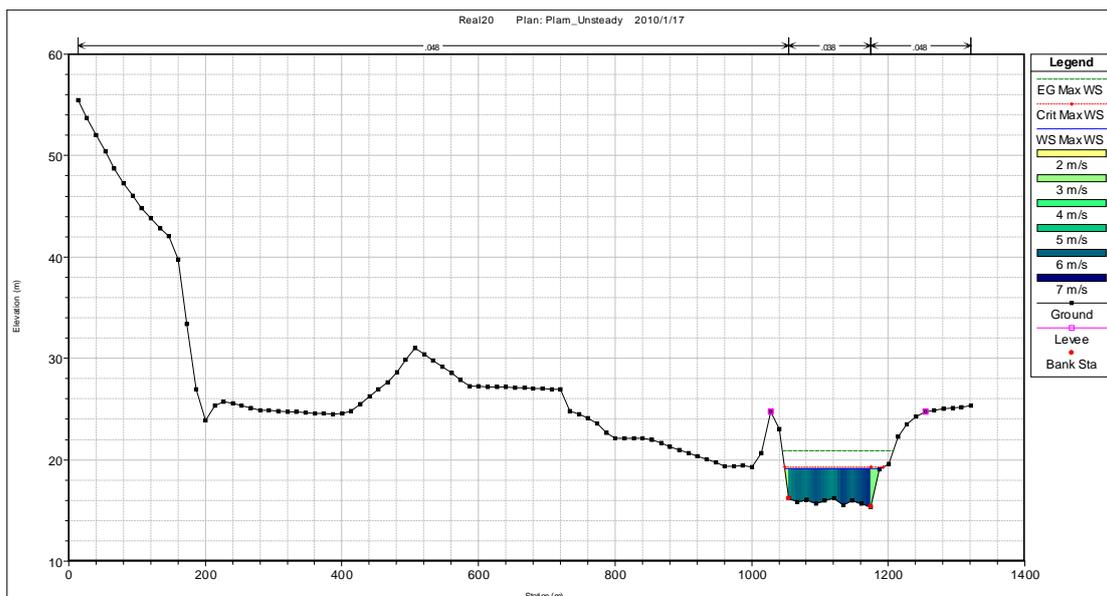
圖9-3.2 2號断面之水理計算成果

斷面 2 為目前東部主要交通動線，太麻里橋與鐵路橋之位置，由分析結果可知，此處並無溢堤之風險，考慮到未來的土砂運移與堆積，也保有足夠的通洪斷面，而河堤兩岸的住戶也可免於洪水之侵襲，但在莫拉克颱風期間，本區致災主因在於沖積扇起點溪頭村處堤防潰決，洪水由沖積扇北側（左岸）通過，直接衝擊橫向的鐵公路橋造成破壞，因鐵公路橋為東部的重要幹線，未來在進行安全性評估時，除此處堤防外，需考慮沖積扇沿程之堤防高程與強度，避免再次發生與莫拉克颱風同樣之洪水災害

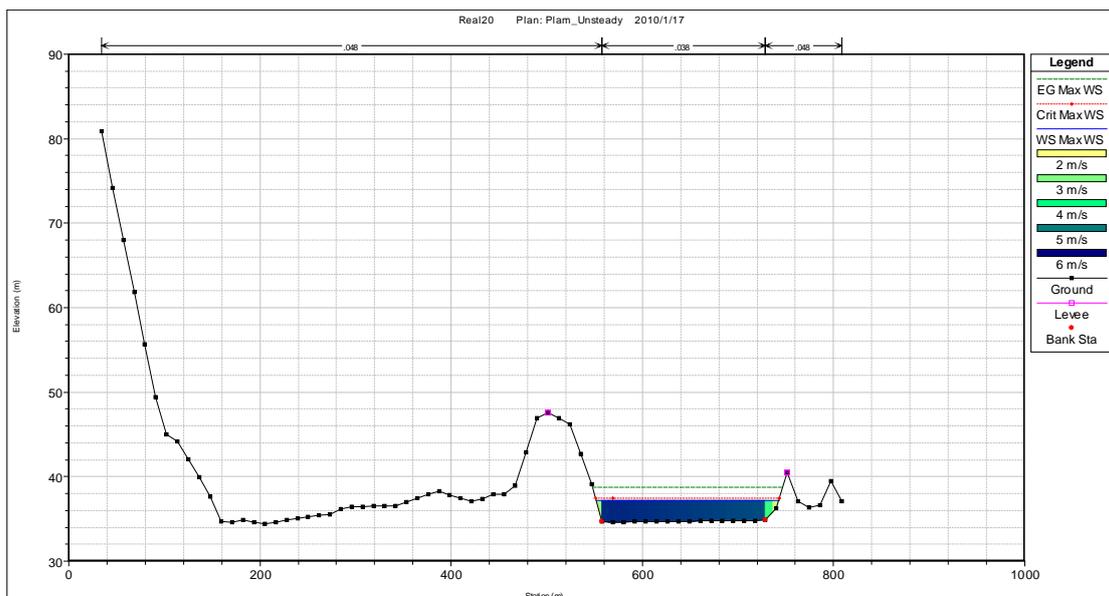
圖9-3.3 3號斷面之水理計算成果

断面3與断面4則位於溪頭村處(圖9-3.3與圖9-3.4)，其中，断面3位於沖積扇起點，莫拉克颱風當時，左岸堤防因遭洪水沖毀，衍生下游洪泛災情。該處堤防目前已緊急重建完成，堤防高度與堤頂寬都較右岸堤防為高，根據水理分析成果，該處堤防可使設計流量通過，但其流速因河道在此轉彎之故，在左岸有較大的流速，須注意堤防在洪泛時期之強度，而在右岸處堤防之有效高度較小，僅約5公尺而已，且該處河道較為平緩，通常為山區土砂材料運移至沖積扇處堆積的位置，河道高度可能有較大的變遷，故為未來需注意的重點位置，不但是為了右岸的溪頭村聚落，左岸的堤防安全，以及沖積扇可能的堆積行為，都有可能為溪頭村與下游太麻里橋一帶的二次災害。

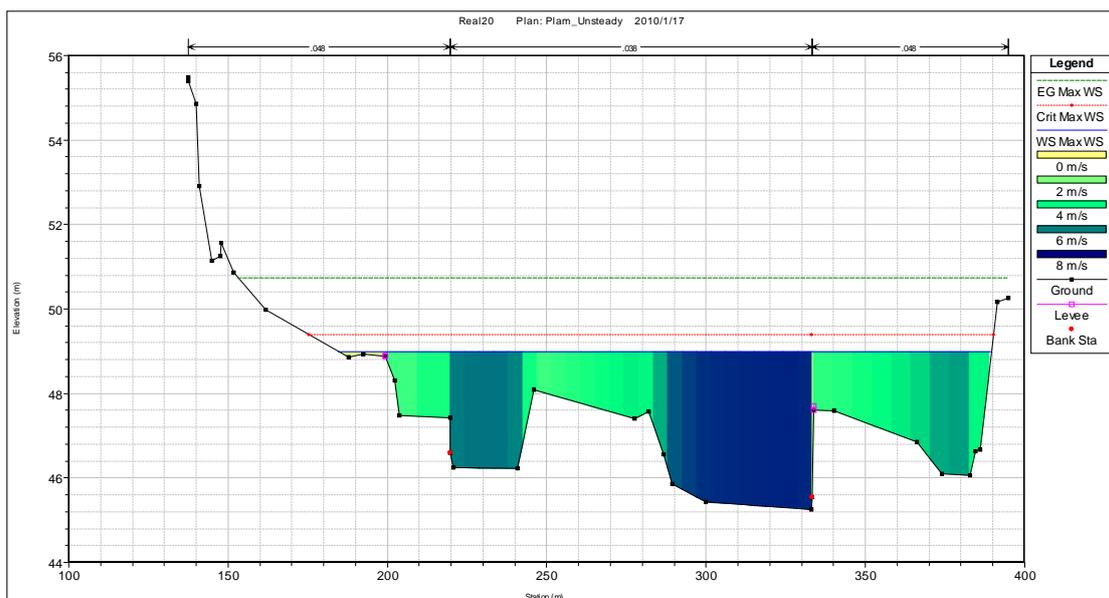
圖9-3.4 4號斷面之水理計算成果

断面4則是在断面3上游處，右岸為溪頭村之起點，左岸較無明顯之保全對象，根據計算結果，溪頭村之堤防有效高度在設計流量下僅約3公尺，考慮到未來可能的河道土砂堆積造成高程抬升，為未來土砂清淤需首要考慮之地點，避免因為河床抬升造成溪頭村遭受洪泛或土砂災害。

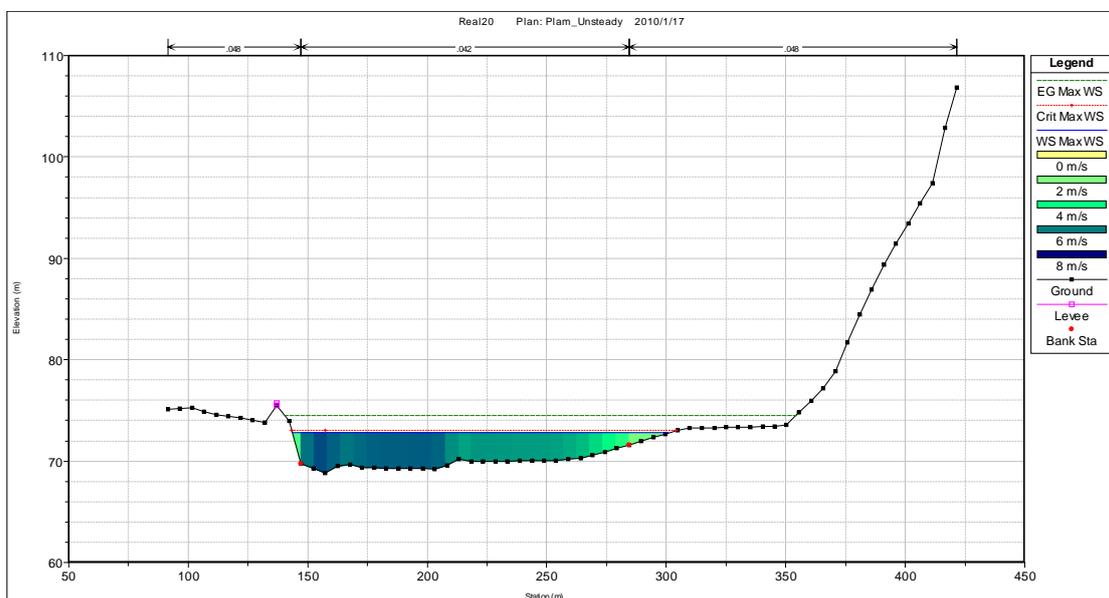
圖9-3.7 7號斷面之水理計算成果

斷面 5 至 斷面 9 為嘉蘭村處之斷面，也為太麻里溪目前受土砂災情最為嚴重之聚落位置，嘉蘭村在民國 94 年海棠颱風，以及 98 年莫拉克颱風時，河道左岸民宅都有被洪水沖毀之災情傳出，圖 9-3.5 至 圖 9-3.9 則為水理分析之成果，聚落主要居住處為 斷面 6 與 斷面 7 左岸之位置，雖可使設計流量通過，但在斷面 7 處，聚落距離水面僅有 2 公尺，若上游高含砂水流通過本斷面，可能因河床抬升使得洪水侵襲嘉蘭村，再次造成嘉蘭村災情，為未來評估聚落安全性需首要考量之地點。

綜觀 斷面 5 至 斷面 9 之水理分析成果，目前嘉蘭村斷面皆能容許設計流量通過，但有效高度都有些許不足之情形，為避免此處再次的土砂災害，除河堤之興建與保護外，由嘉蘭村至前述溪頭村處，須配合長期之土砂清疏方案，逐年將上游運移至此河道堆積之土砂材料進行清淤，避免本區可能之洪泛災害。
