摘要

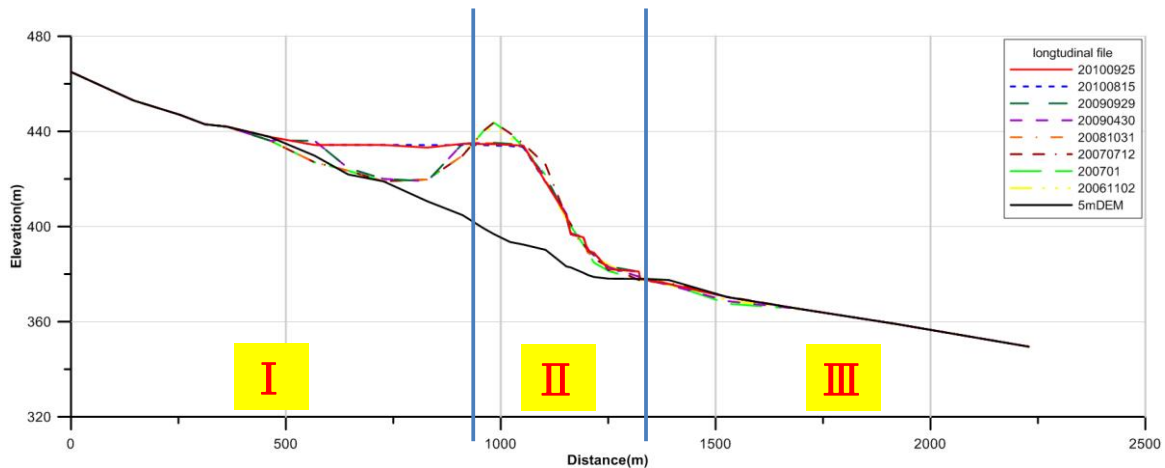
龍泉溪堰塞湖河道縱斷面歷年測量成果比較圖

1. 依據現地資料觀測、現場調查、壩體及下游河道地形測量結果顯示，本年度因並未發生較大規模之降雨事件，溢流水道及下游河道於本年度颱風豪雨事件後並無顯著變化，惟因本年度進行河道整理工程後所進

行之地形變動測量結果發現，目前湖區庫容大致由土石所填滿，降低蓄水量。其中溢流水道僅有局部區段發生少量沖刷及淤積，下游河道由於土砂多已遭防砂壩阻擋，河道高程大多保持一致，河道地形並無明顯變化。

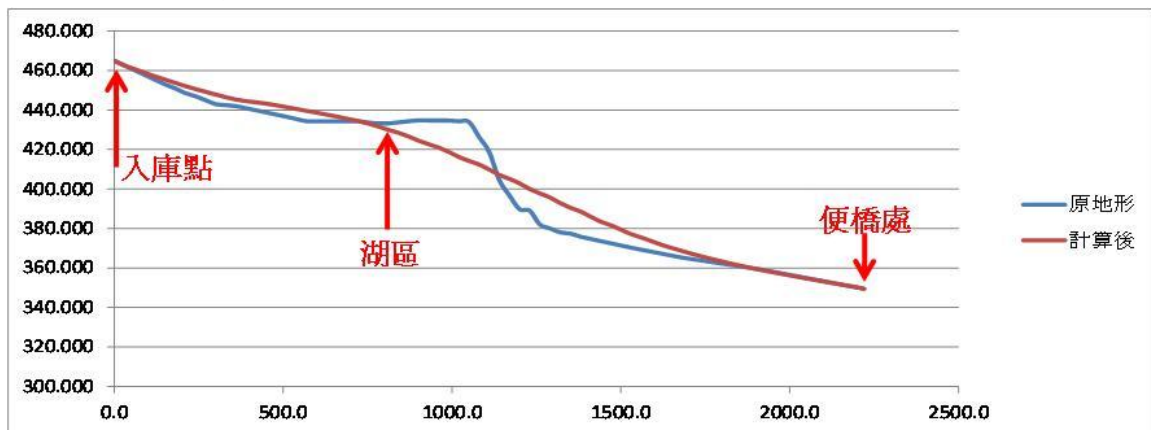
龍泉堰塞湖現有河道變動分析成果圖

1. 根據土砂收支模擬結果，原有庫區具有攔阻土砂、水流輸送之效果，而在庫區遭土石填滿後，雖然降低突然潰壩因形成土石流運動之可能，但原本中斷之土砂運動過程將獲得連結，重新恢復輸砂運動，而崩塌所造成之崩塌土體，對於原有河床來說為一土砂來源，由於河床變動係往穩定坡度發展，因此現有河床將大幅度下刷，以符合輸砂運動特性，而由分析過程來看，下游端（便橋）處後並無太大變動，因此在河道穩定來看，僅需減緩河道下刷過程，對下游河道及鄰近社區並無太大之影響。
