## 叁、土砂觀測系統維護

## 3-2 土砂觀測系統維護作業實施流程

### 3-3 土砂觀測系統功能維護實施成果

### 3-3.2 本年度土砂觀測系統功能維護更新執行成果

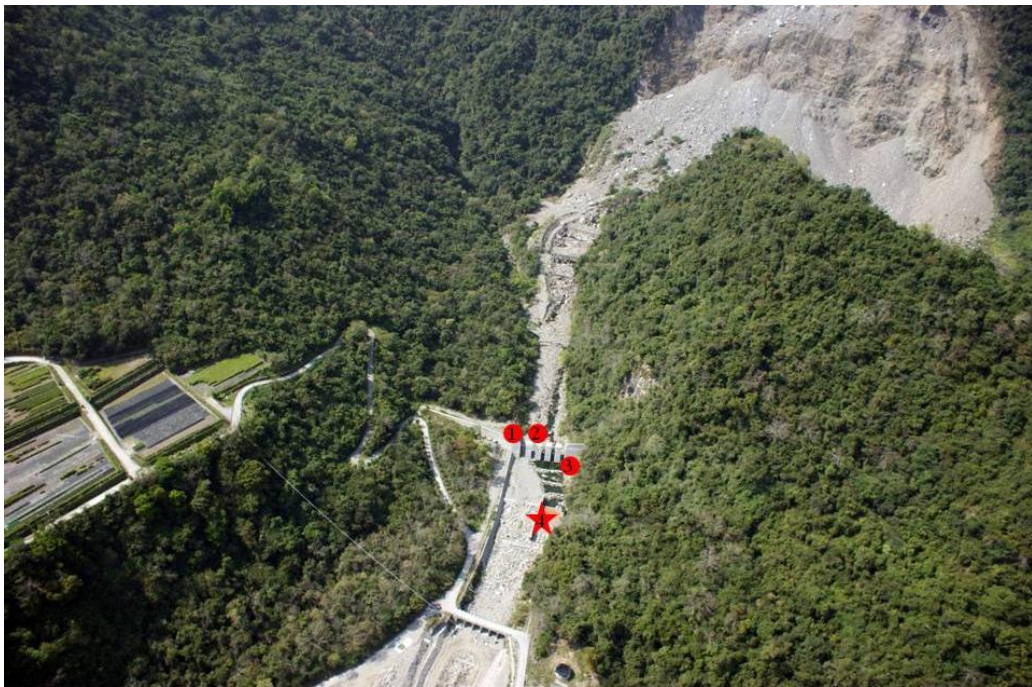
圖 3-3.2 觀測小屋初選地點

初選地點 1 為梳子壩左翼上，但因為壩翼上的空間不足無法架設觀測小屋與儀器，；而初選地點 2（梳子壩壩齒上）與初選地點 3（地點不平坦）位置過高及地勢不平坦之問題，均可能造成施工難度增高及維護不易的問題。因此選定初選地點 4(圖中星號標示)為優選地點(易於架設，且易於維護)。

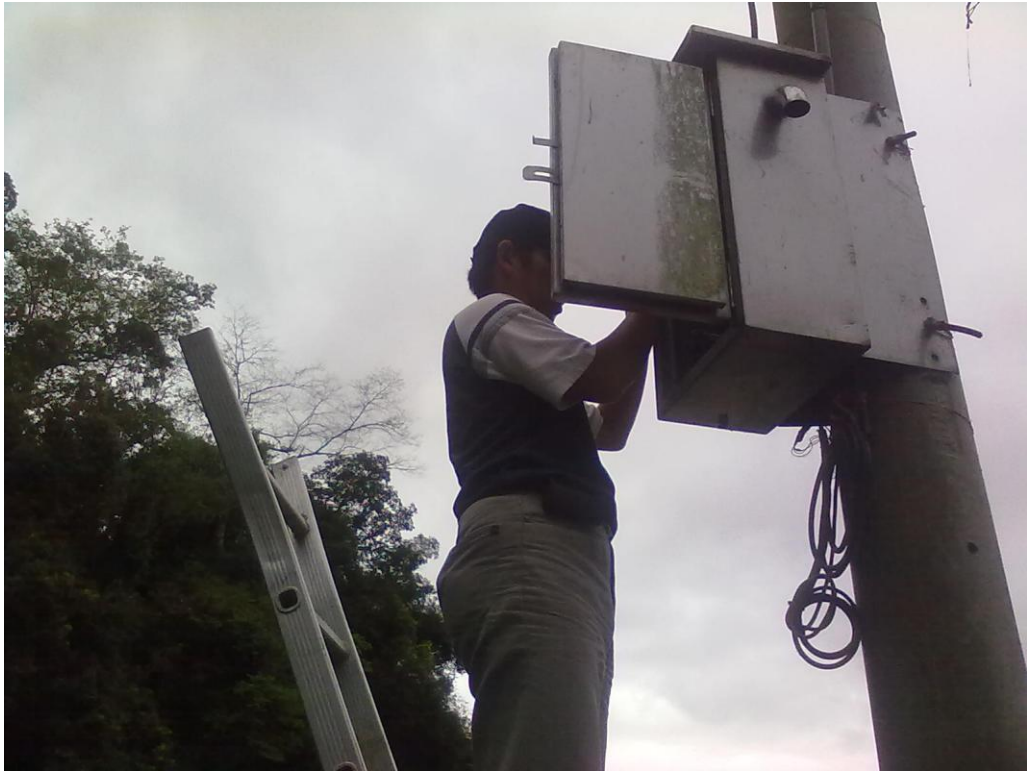
圖 3-3.4 確定電桿儀器箱內的市電線路（4 月 6 日）

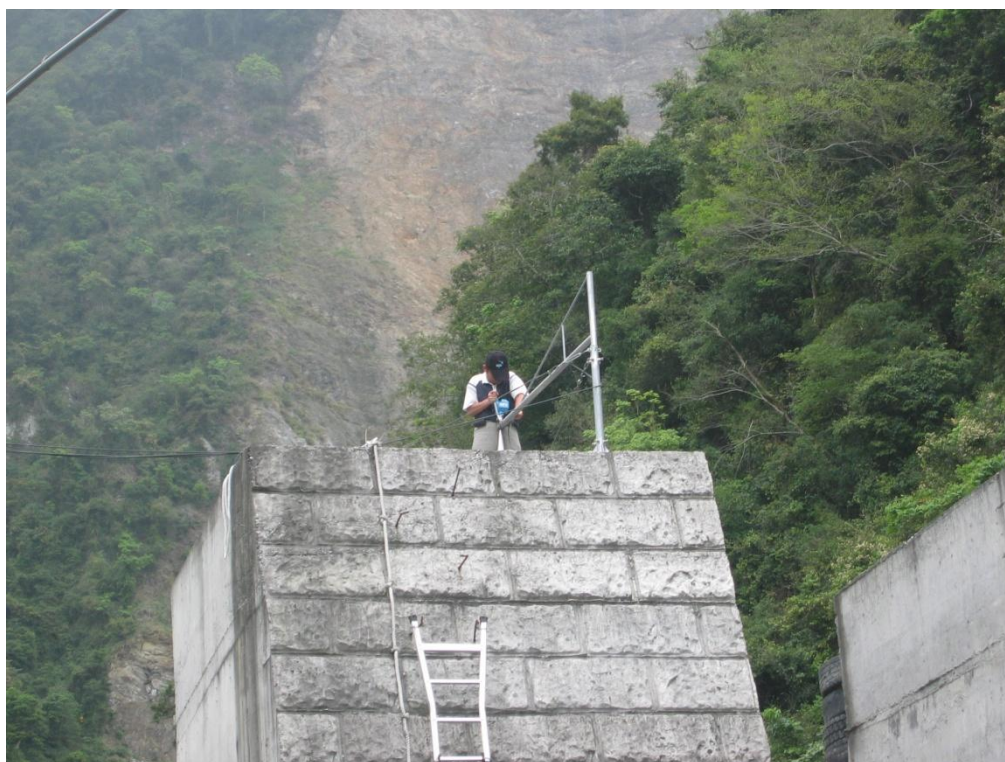
圖 3-3.6 水位計率定（4 月 6 日）

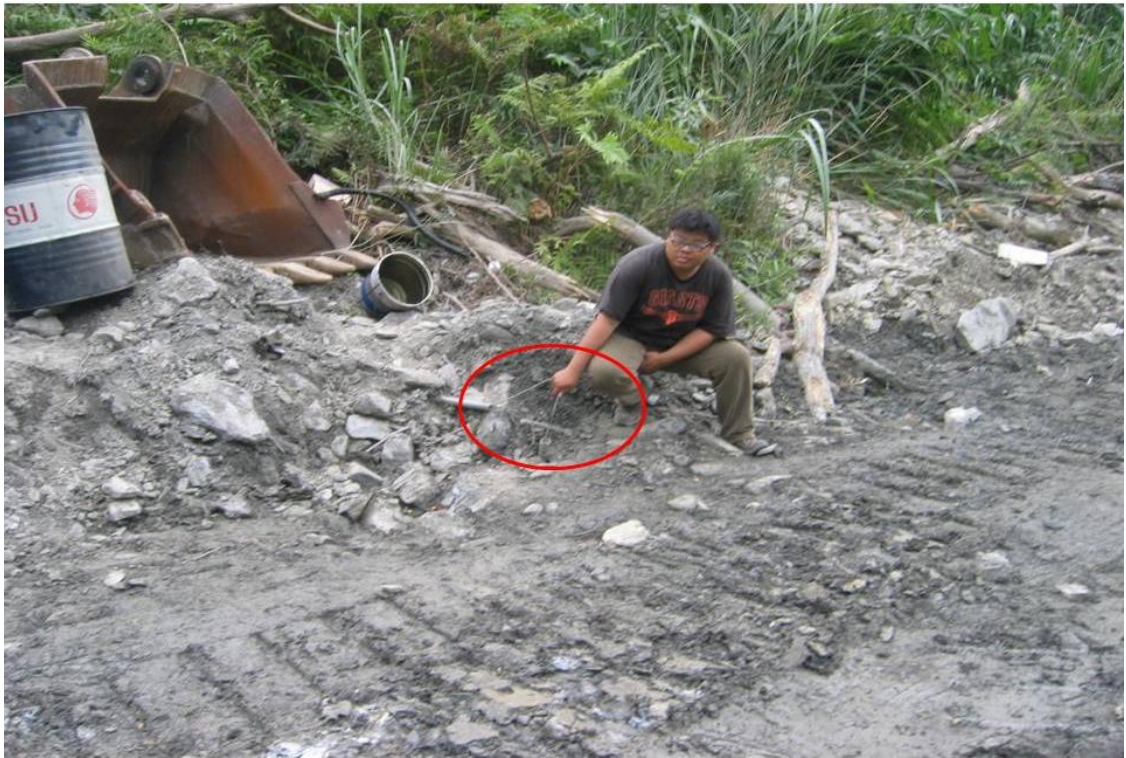
圖 3-3.8 湖面水位計被掩埋位置（3 月 31 日）

因水位感測器之電纜線已斷裂，故將水位計攜回送原廠進行儀器檢修，根據原廠回報說明，目前此水位計本身記錄器與水位計並無損壞，但因水位感測器之電纜線斷裂地方太接近水位計，因為此水位計是以一體成形方式製作，但在斷裂後，則需要以接線方式進行修復，雖會加強接線地方防水功能，其防水性仍不足於新品，以長期性觀測來說，重新接線後的水位計是無法保證能長期進行觀測。

透過地形測量結果發現，現階段堰塞湖湖區已大致淤滿土石，目前呈現一類似溼地的環境，經過降雨後其水深僅達數十公分，而枯水期時水面僅

達幾十公分之深，因此經評估過後目前暫將水位計攜回保管，後續依主管單位視需求再另擇適宜地點裝設。

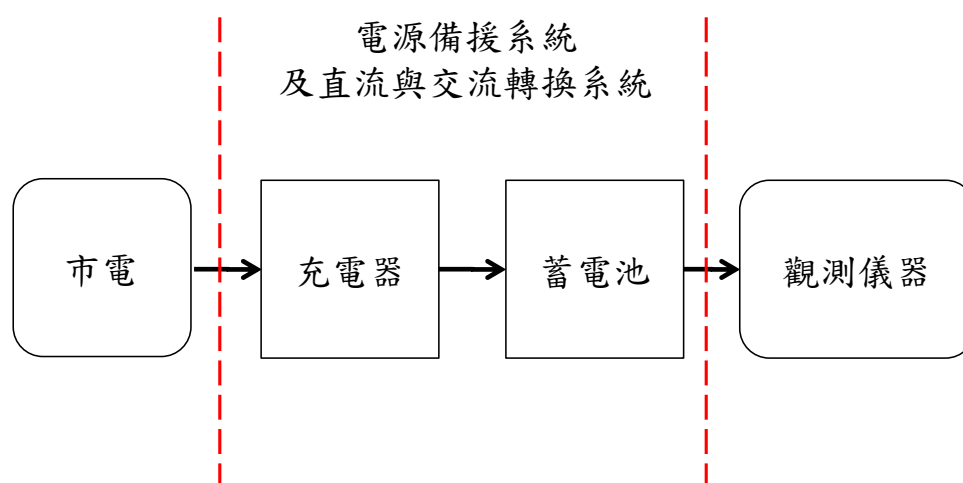
圖 3-3.9 原本觀測小屋的電力系統架構圖

因現地的市電線路是處於末端，所以市電常有不穩情形，導致電源備援系統及直流與交流轉換系統容易有多次充放電狀況，此狀況會造成備援系統使用壽命縮減，亦會讓儀器使用壽命減少。

為了保護觀測儀器以及電力穩定輸出供應觀測儀器運作的考量下，將原本電力架構新增穩壓系統。且顧及電源備援系統及直流與交流轉換系統多次充放電，此系統有可能會造成電力輸出供給之問題，因此將此系統進行更新。電力更改架構如圖 3-3.10 所示。

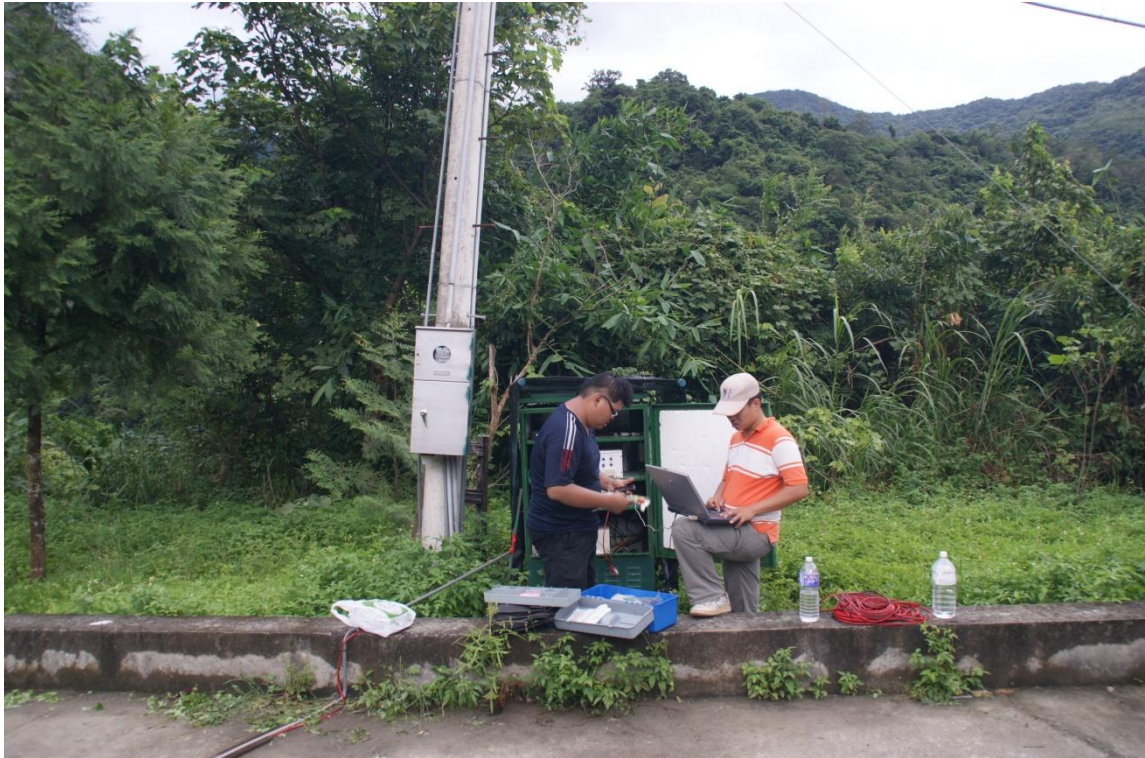
圖 3-3.19 雨量筒線路檢測與維護（7 月 16 日）

自 7 月 12 日後發現雨量資料並未正常回傳，經現地檢測發現訊號線遭行進車輛扯斷，因此進行線路更換及加強訊號線保護，以避免二次損壞。圖 3-3.19 為雨量筒線路及更換維護工作情形。

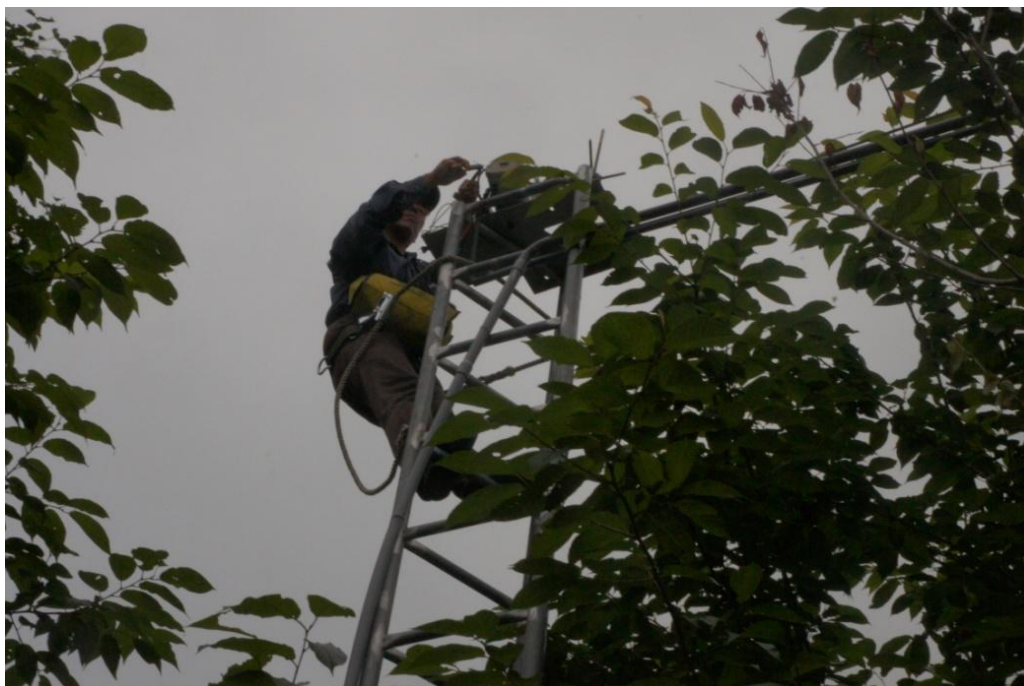
圖 3-3.20 二號攝影機更換線路工作情形（4 月 26 日）

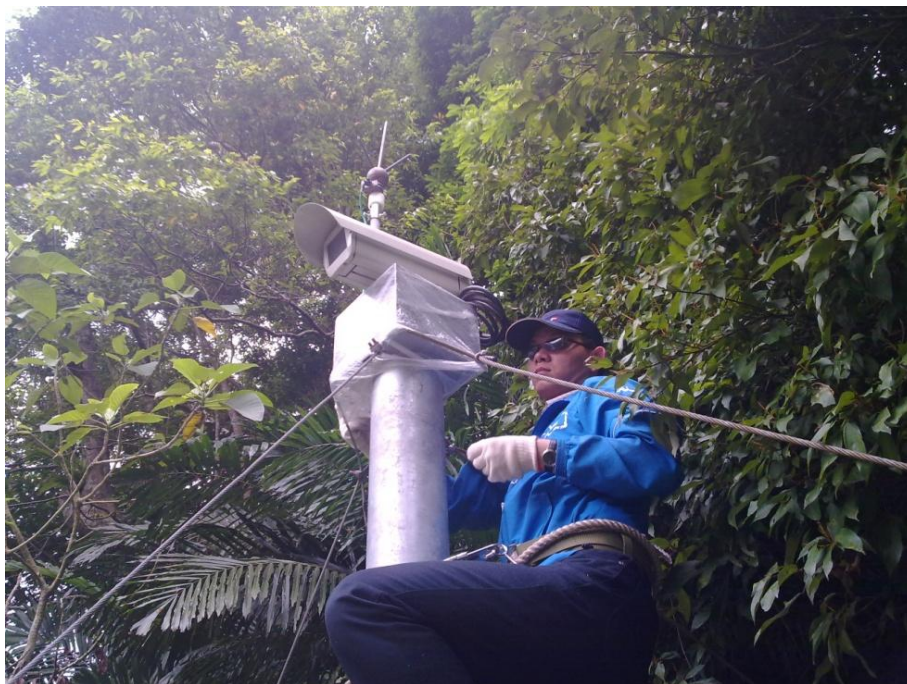
圖 3-3.21 三號攝影機鏡頭檢修及更換維護工作情形（5 月 4 日）

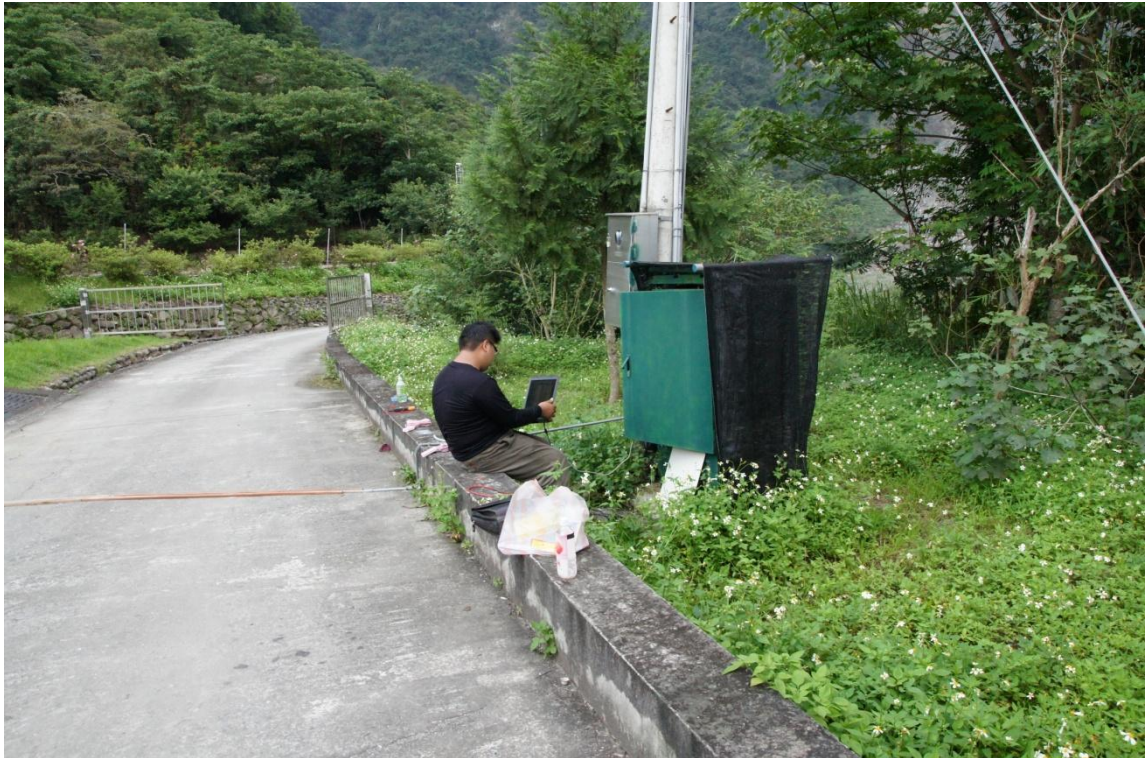
圖 3-3.22 影像伺服器檢修及更換維護工作情形（9 月 8 日）

由於 9 月初後端發現影像資料無法正常回傳，因此於 9 月 8 日攜帶備品進行更換，並將現地影像伺服器帶回檢測。圖 3-3.22 為影像伺服器檢測及更換維護工作情形。

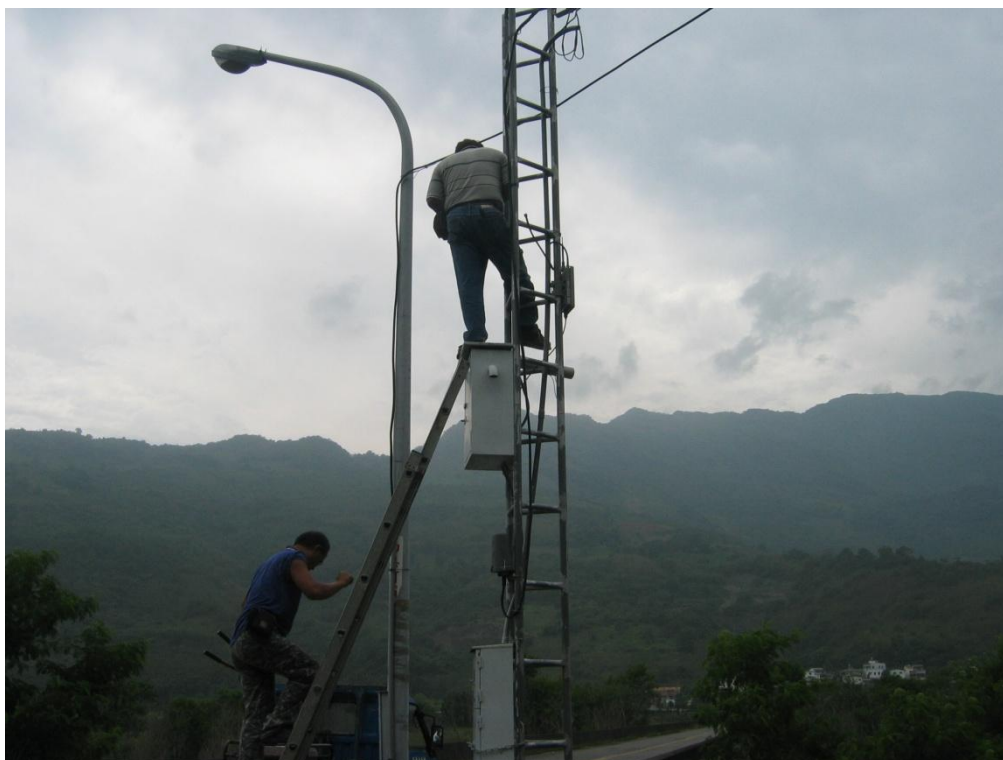
由於 8 月份發現影像資料無法正常回傳，於現地檢測發現無線網路 AP 傳輸速度過慢，其可能為無線 AP 傳輸功率衰竭所致。因此將主機及天線進行更換，圖 3-3.23 為更換作業照片，更換儀器及天線後，系統傳輸已恢復正常。

圖 3-3.23 在大龍橋中繼站施作無線 AP 檢測與更換工作情形（9 月 18 日）

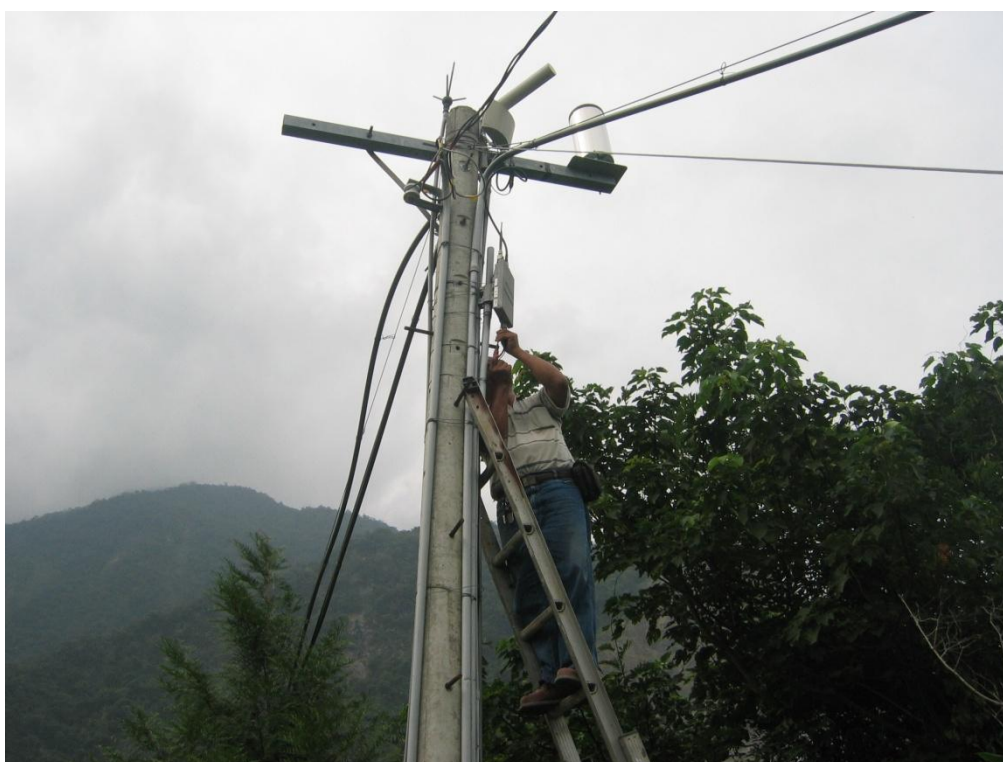
圖 3-3.24 在苗圃觀測小屋施作無線 AP 檢測與更換工作情形（9 月 18 日）
