## 肆、現地資料調查收集及量測

### 4-1 現地調查

### 4-1.3 今年度（99 年）現地調查成果

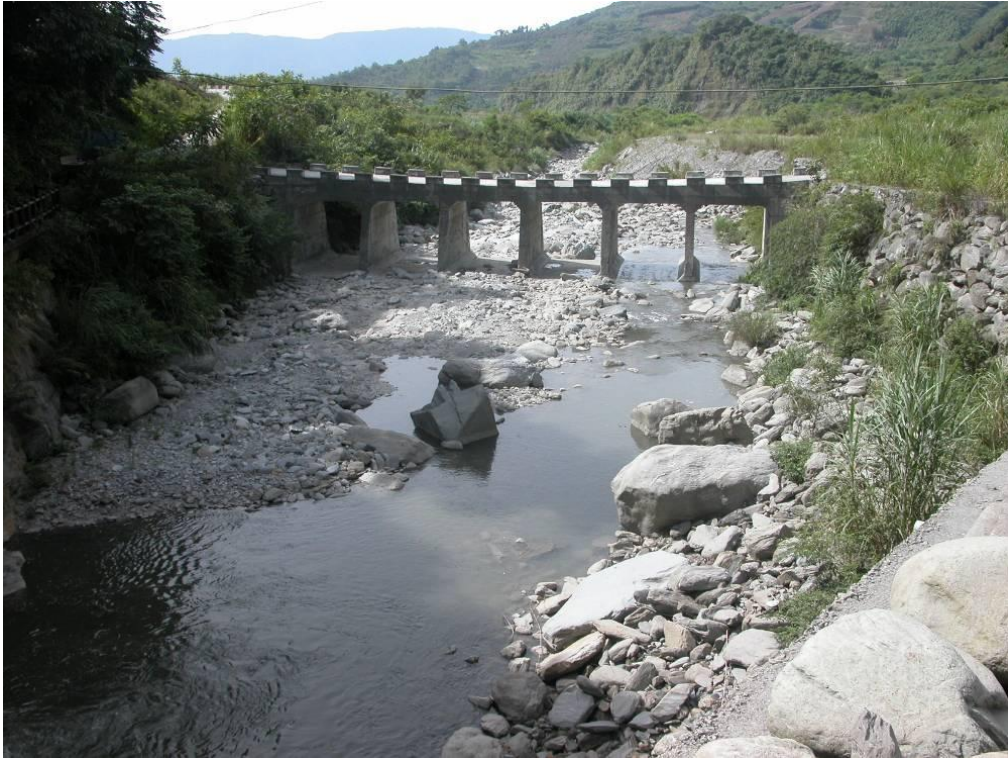
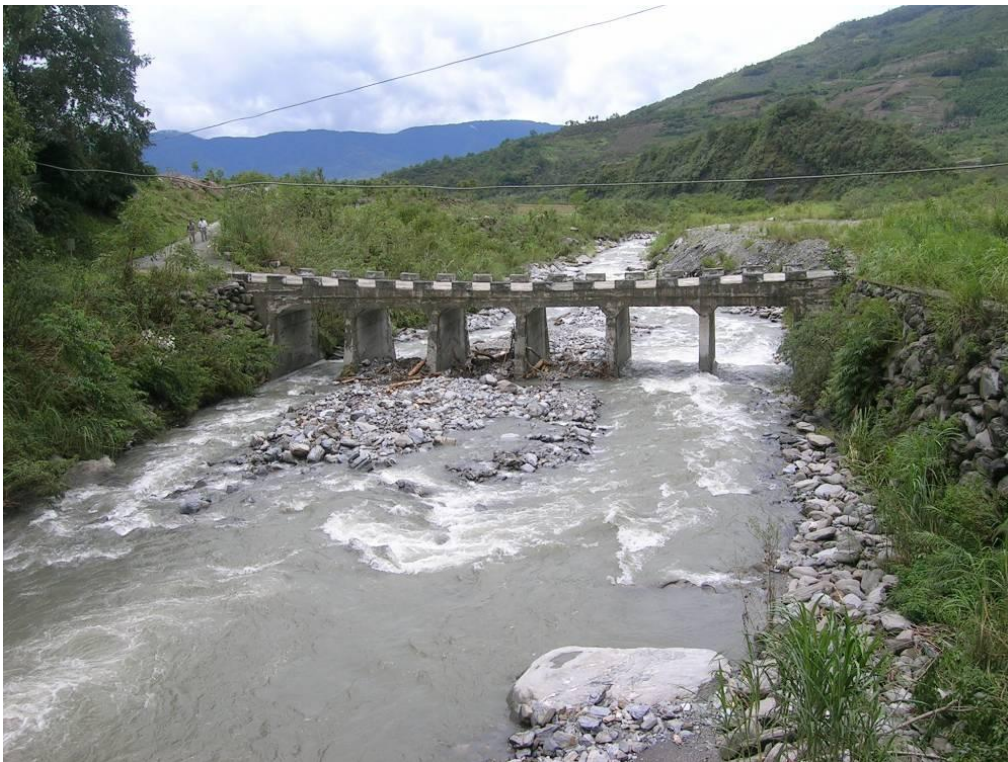
圖 4-1.3 95 年汛期前後，下游河道之變化比對照片(上游往下游拍攝)

由現地勘查結果發現，下游河道受颱風事件之影響，使得堆積壩體溢流道坡面上之部份顆粒較小之土石被洪水沖刷，並於下游河道局部淤積。下游河道於 95 年颱風事件前後現地照片詳圖 4-1.3 所示。

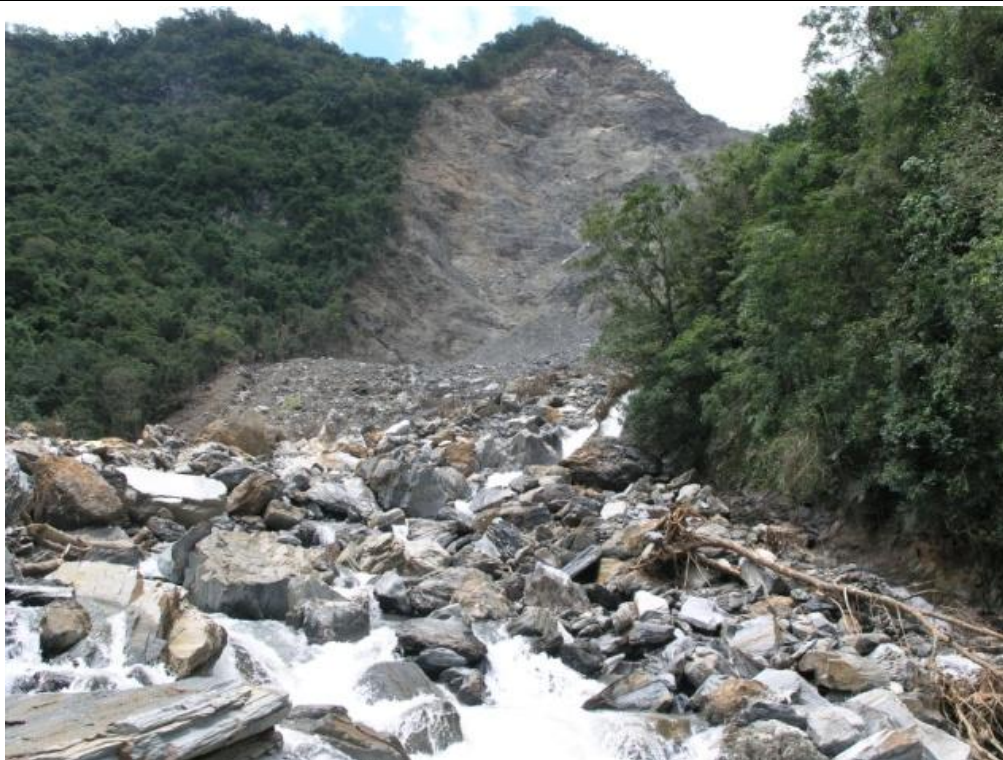
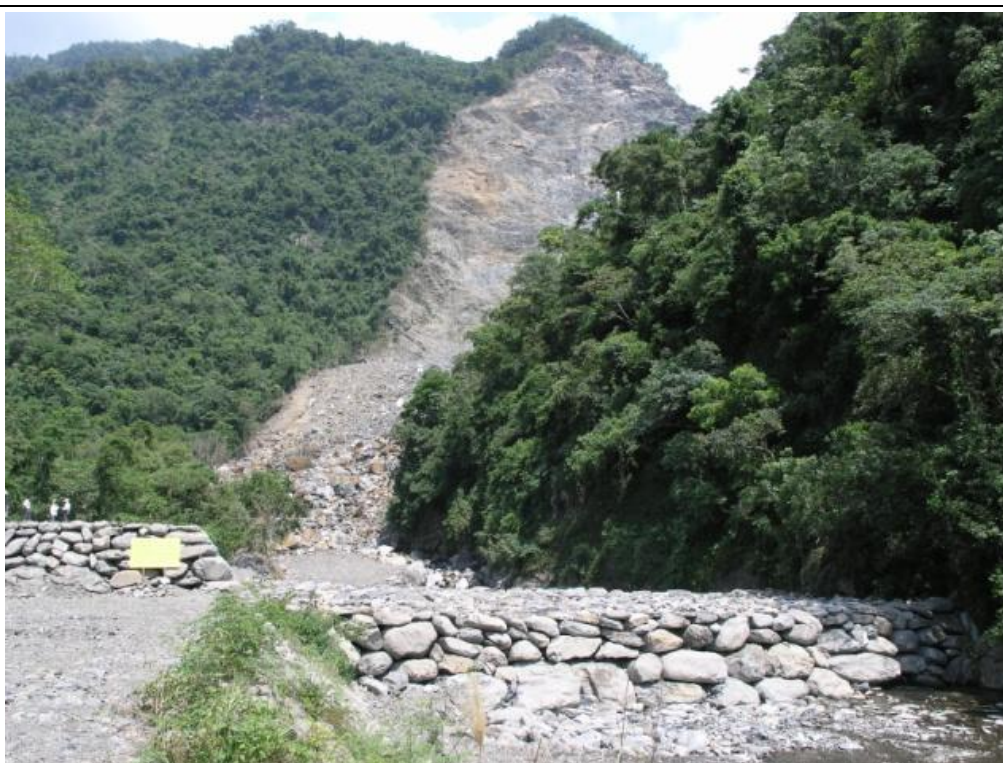
圖 4-1.4 95 年緊急工程實施現地變化比對照片(下游往上游拍攝)

台東林區管理處龍泉堰塞湖生成後初期，於下游河段施作緊急工程，利用現場崩落之大塊石於崩塌地坡腳處構築臨時堆石壩，以穩定坡腳，防止崩塌土體滑動。此工程於 95 年 8 月 8 日開始至 95 年 8 月 28 日止。施工前後照片如圖 4-1.4 所示。

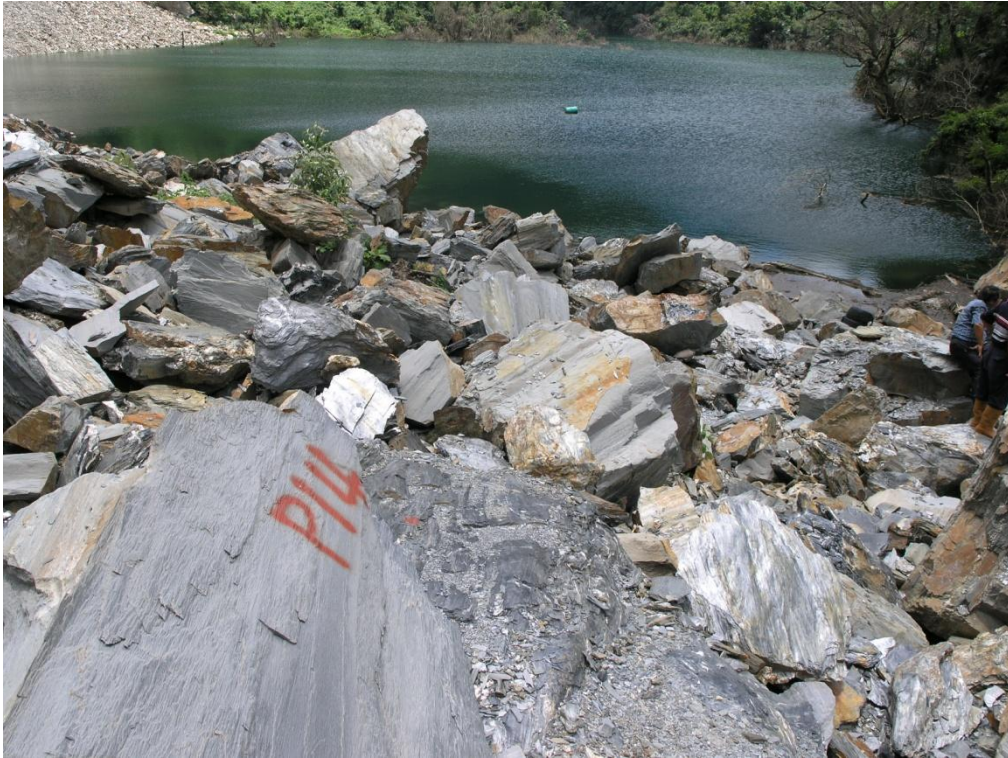
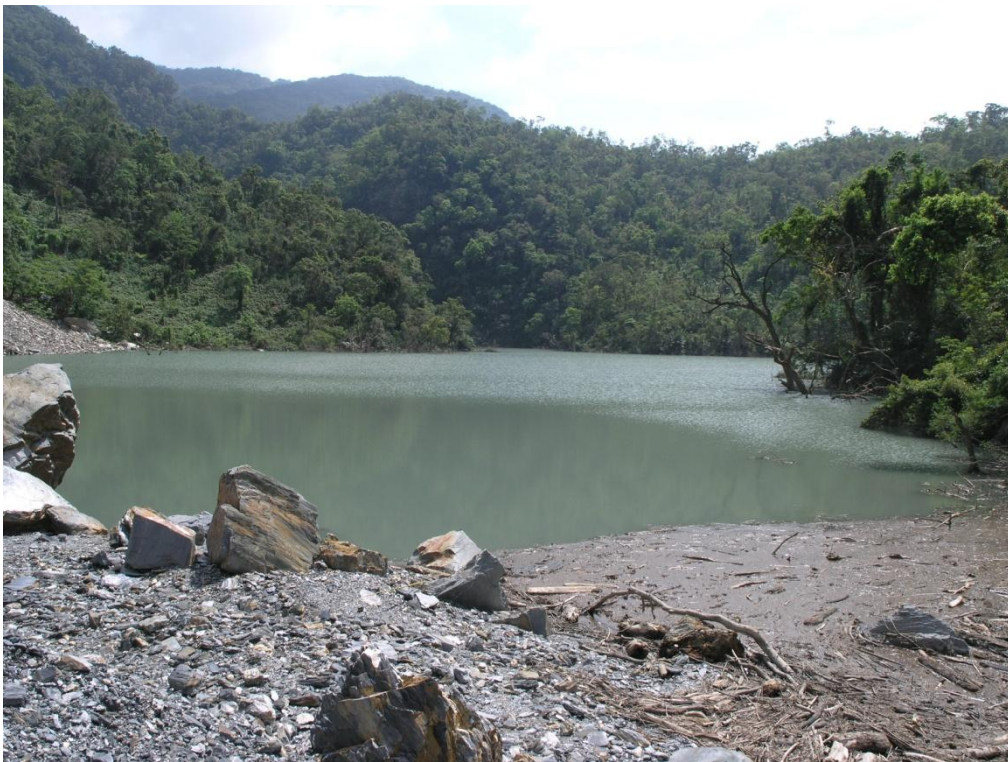
圖 4-1.5 96 年汛期前後堰塞湖現地變化比對照片

96 年度共有四場颱風事件，其中降雨量最大之事件為聖帕颱風。堰塞湖區於颱風事件後，上游的漂流木被河水帶到溢流口，造成溢流口有許多漂流木推積。但對湖區整體來說，並無明顯變化，96 年度汛期事件前後現地照片如圖 4-1.5 所示。

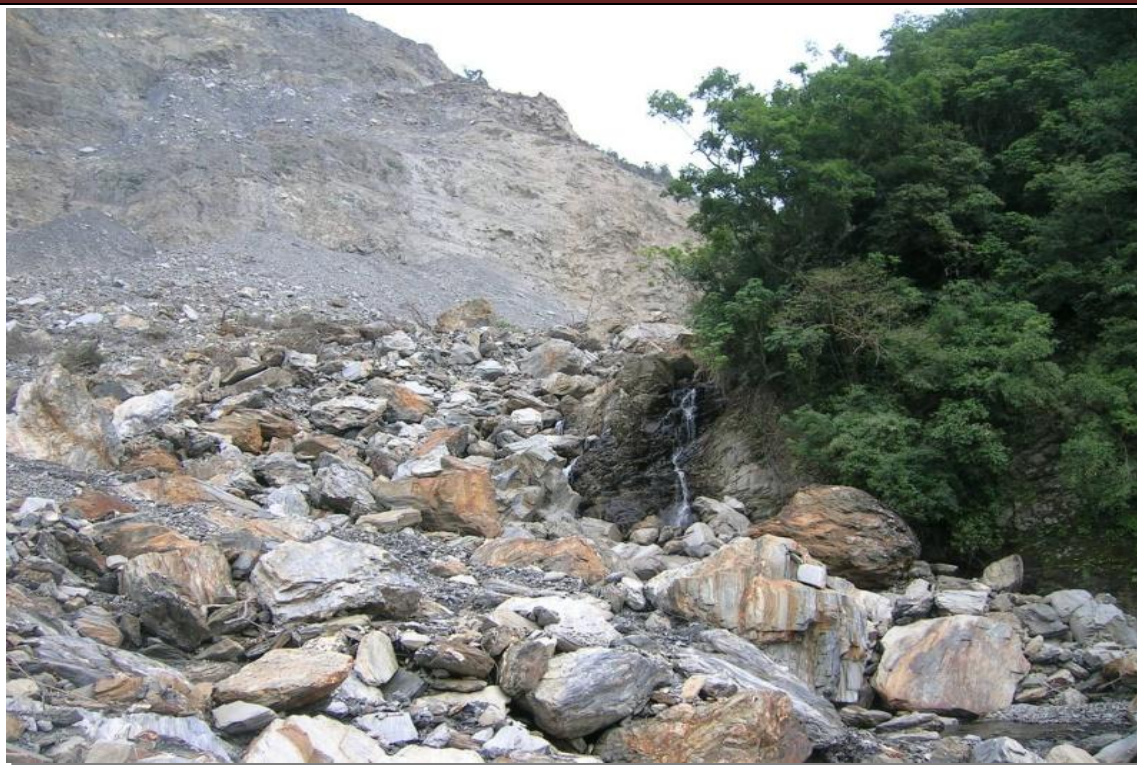
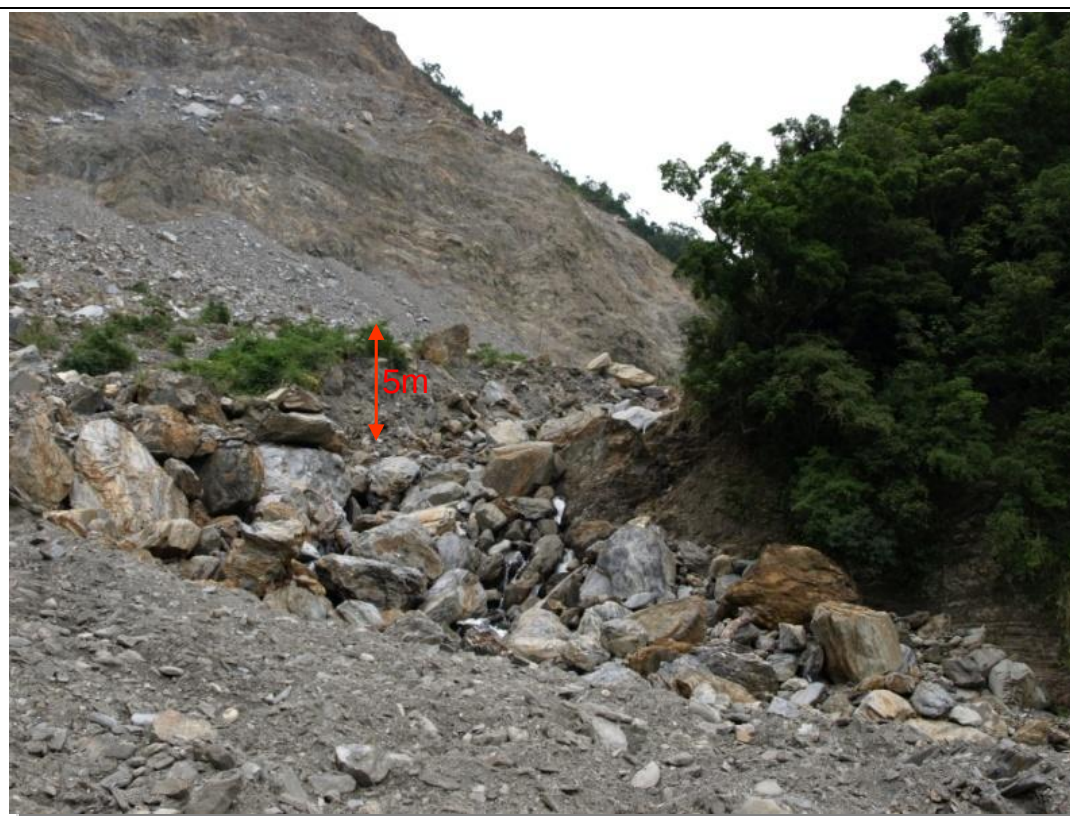
圖 4-1.6 96 年汛期前後溢流水道下游變化比對照片

96 年度聖帕颱風造成本區發生明顯地形變化，主要沖刷區段位於壩體溢流洪水行經路徑，沖刷深度約 5~7 公尺，並形成一天然之槽溝，主要淤積區段位於壩體下游面(與原河道銜接處)至水利會取水口處，淤積高度約 3~6 公尺。。96 年度汛期事件前後現地照片如圖 4-1.6 所示。

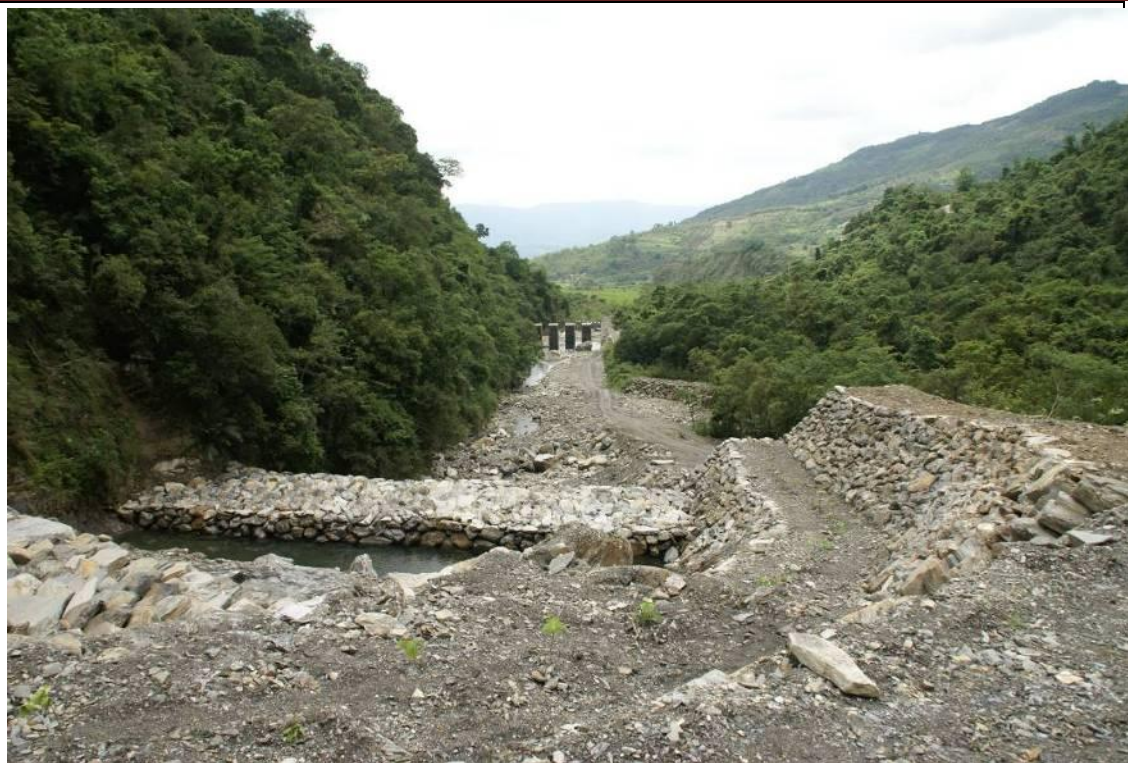
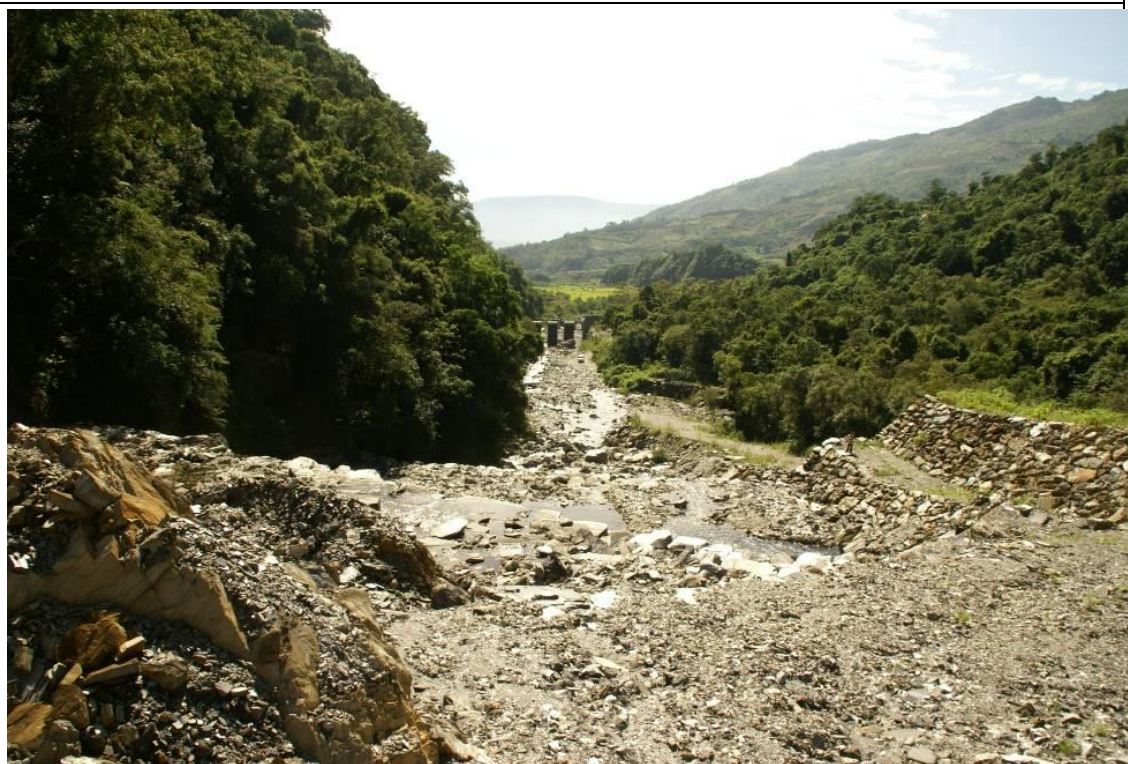
圖 4-1.14 97 年度汛期前後下游河道之變化比對照片

此河段在整治過後，且經歷過 97 年度三個颱風事件後，此河段有些許小土石在此淤積，97 年度汛期事件前後現地照片如圖 4-1.14 所示。

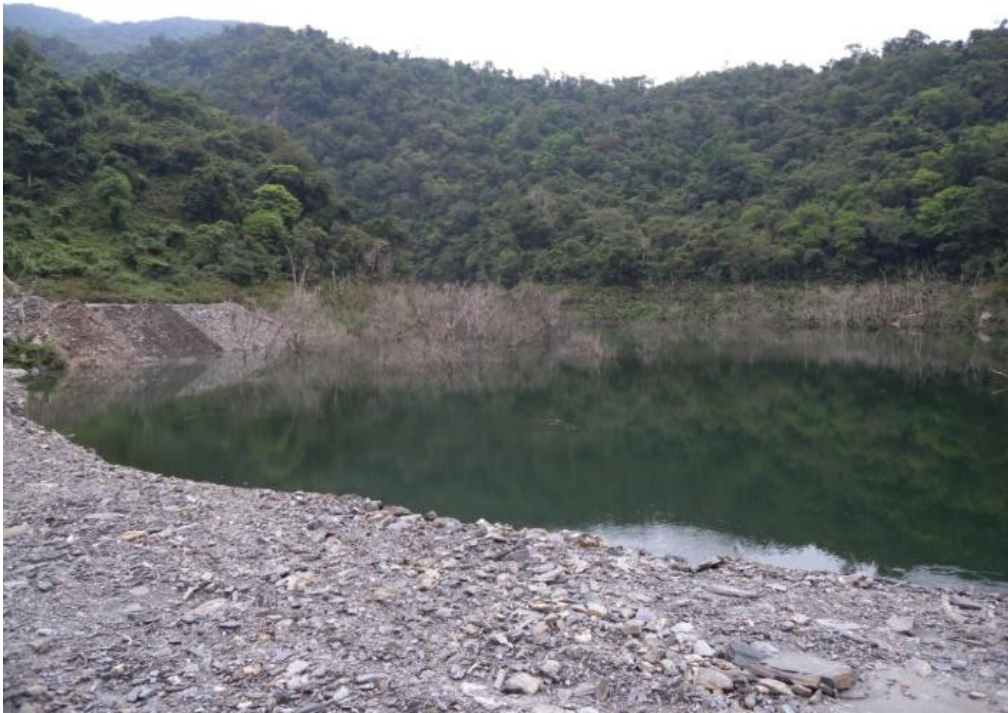
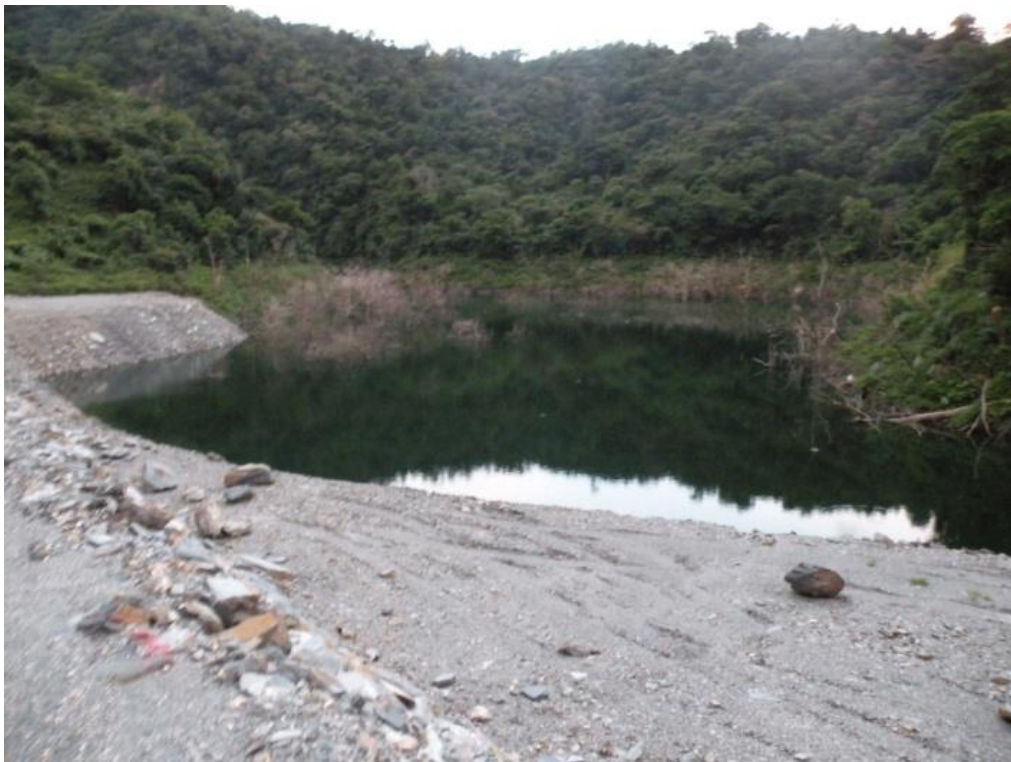
圖 4-1.17 98 年度堰塞湖湖面現地變化比對照片

於 98 年度四場颱風事件前後堰塞湖水位並無明顯提昇，且台東林區管理處於完成「龍泉溪堰塞湖壩體穩定工程」，在經過這四次颱風事件，僅於崩塌地有表面碎屑滑落外，其餘並無明顯變化。事件前後現地照片圖 4-1.17 所示。

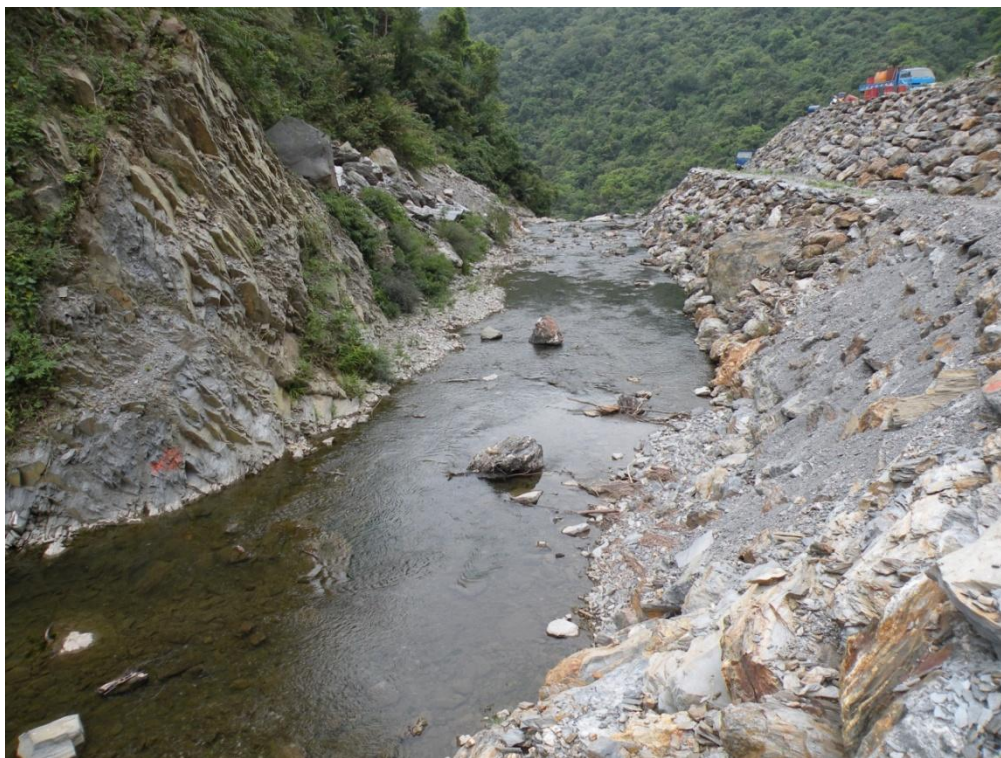
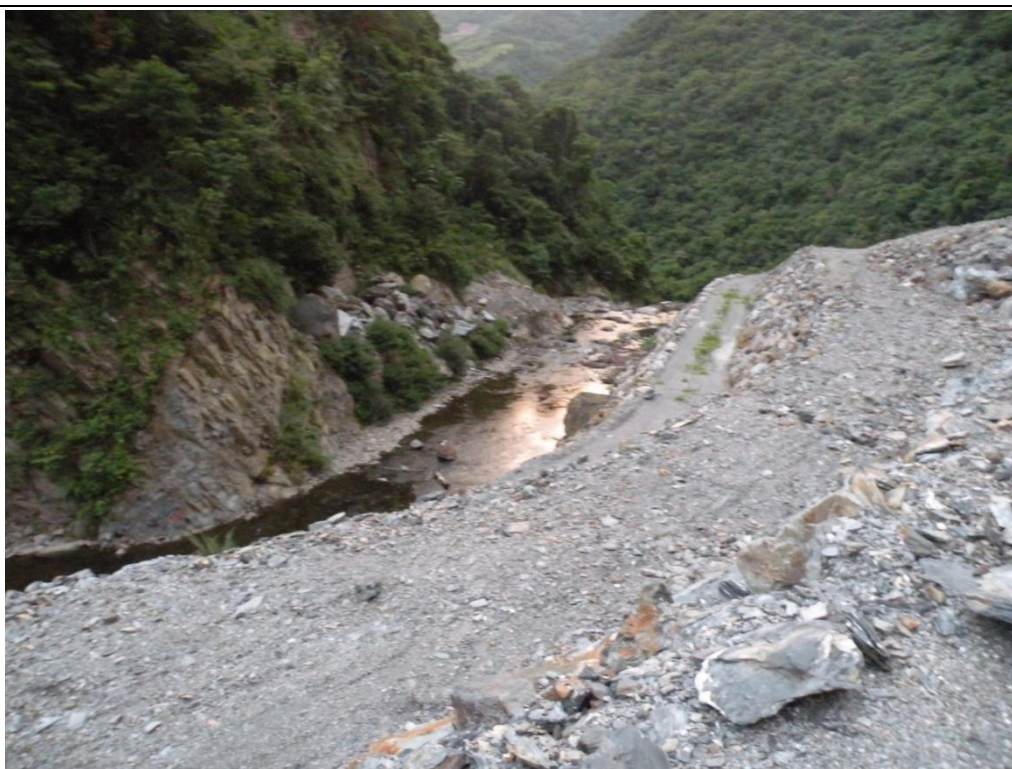
圖 4-1.18 98 年度溢流水道現地變化比對照片

由於 98 年度颱風事件是在台東林區管理處於施作「龍泉溪堰塞湖壩體穩定工程」之後，因此此溢流水道側岸有堆石保護，且 98 年

度事件中僅莫拉克颱風事件累積雨量達 374.5mm，但因最大時雨量，僅只有 18mm，因此於現地勘查結果，並無明顯變化現象，事件前後現地照片圖 4-1.18 所示。

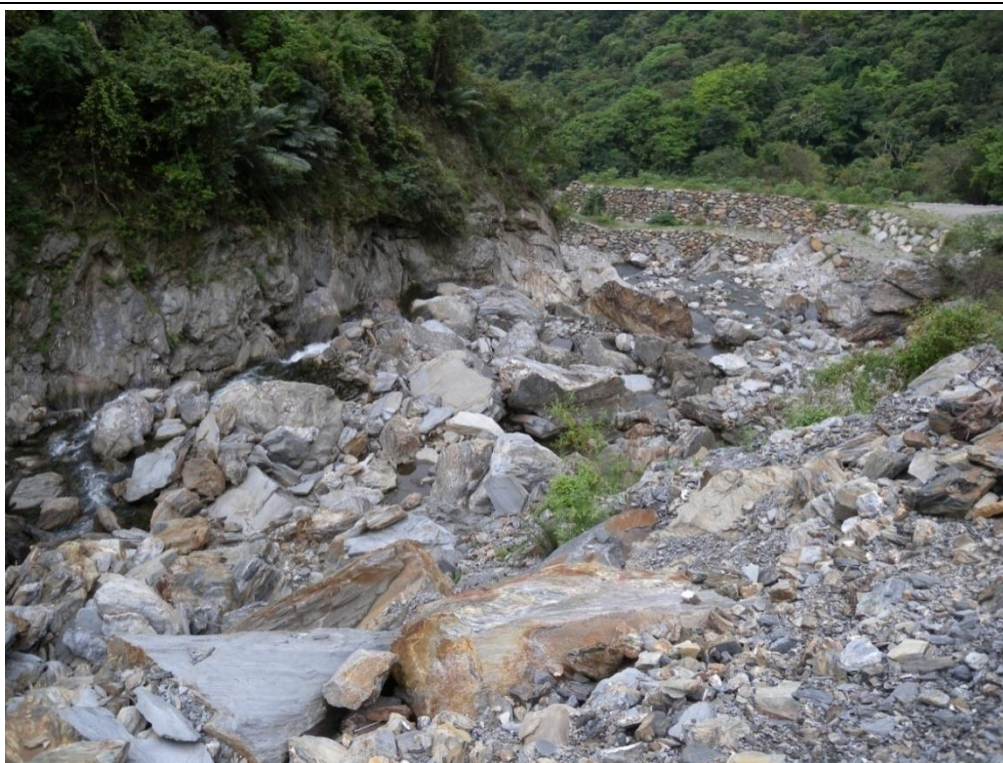
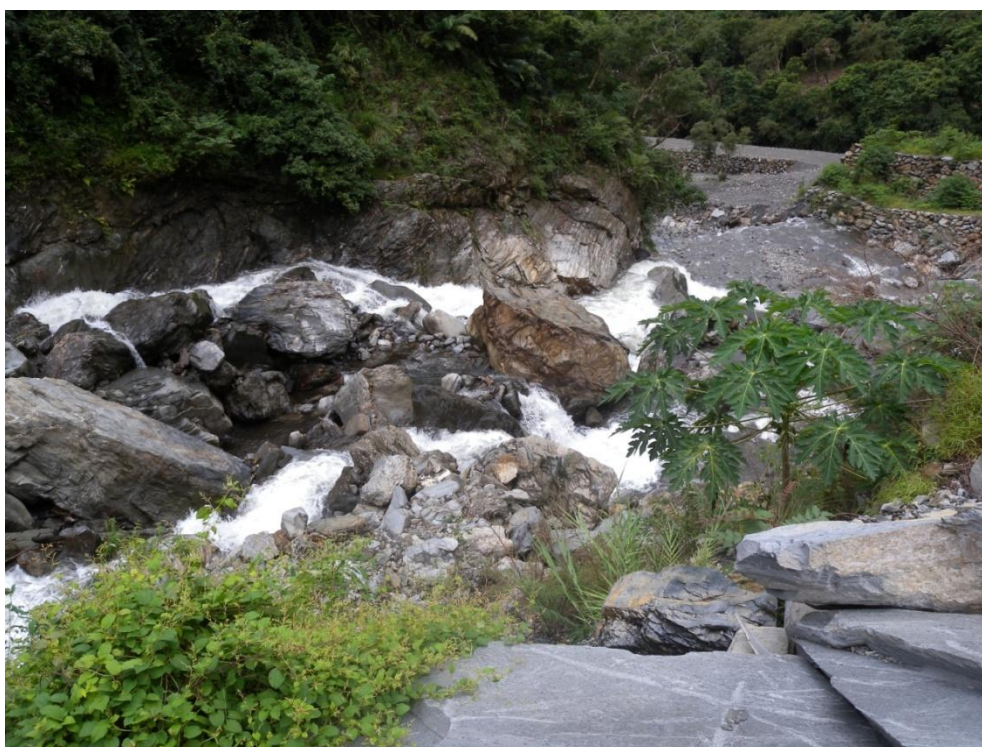
圖 4-1.19 98 年度溢流水道中段處變化比對照片

於 98 年度颱風事件僅莫拉克颱風事件超過 300mm，因此於現地調查發現，於 98 年度四場事件前後，於莫拉克颱風因帶來雨量較大，因此使得此地段跌水工部份土石流失，但因後續颱風事件並未對此地段有任何的衝擊，因此也無明顯後續災情，事件前後現地照片如圖 4-1.19 所示。

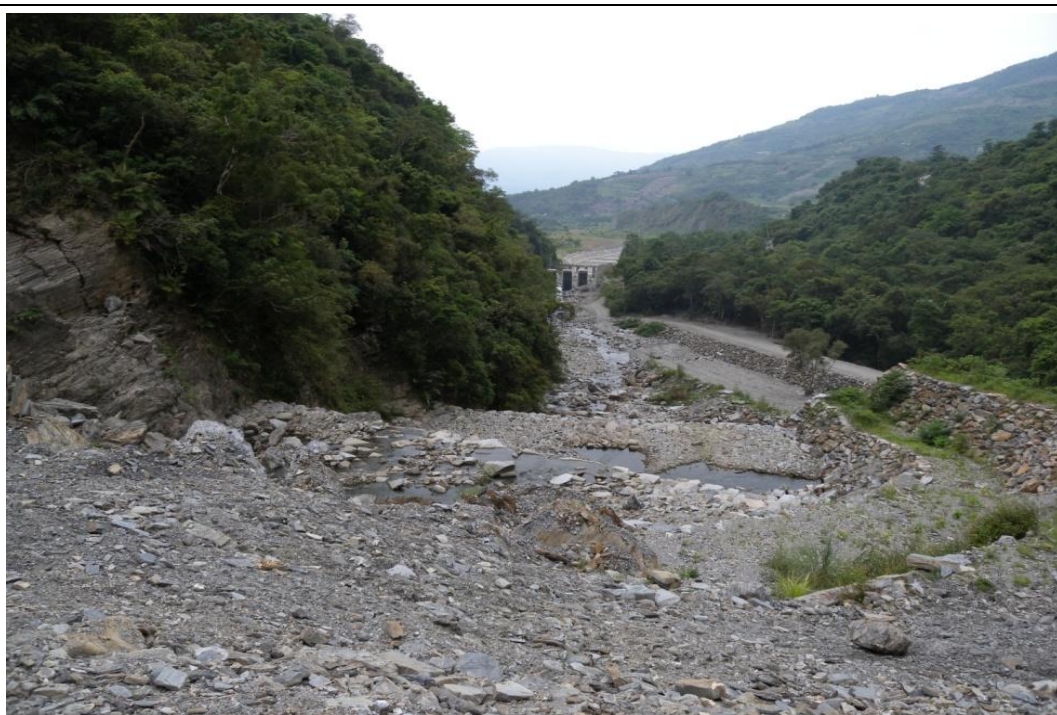
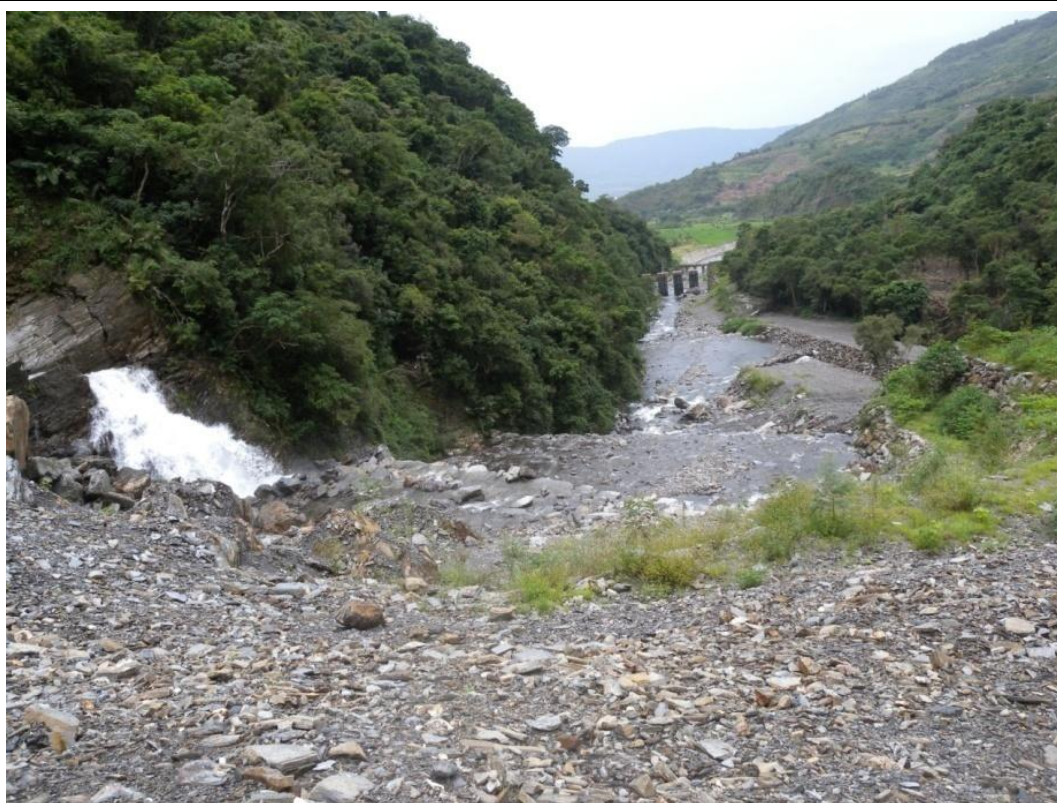
圖 4-1.20 98 年度溢流水道轉彎處之河道變化比對照片

此河段經歷過 98 年度颱風事件後，無明顯的土砂堆積現象，事件前後現地照片如圖 4-1.20。

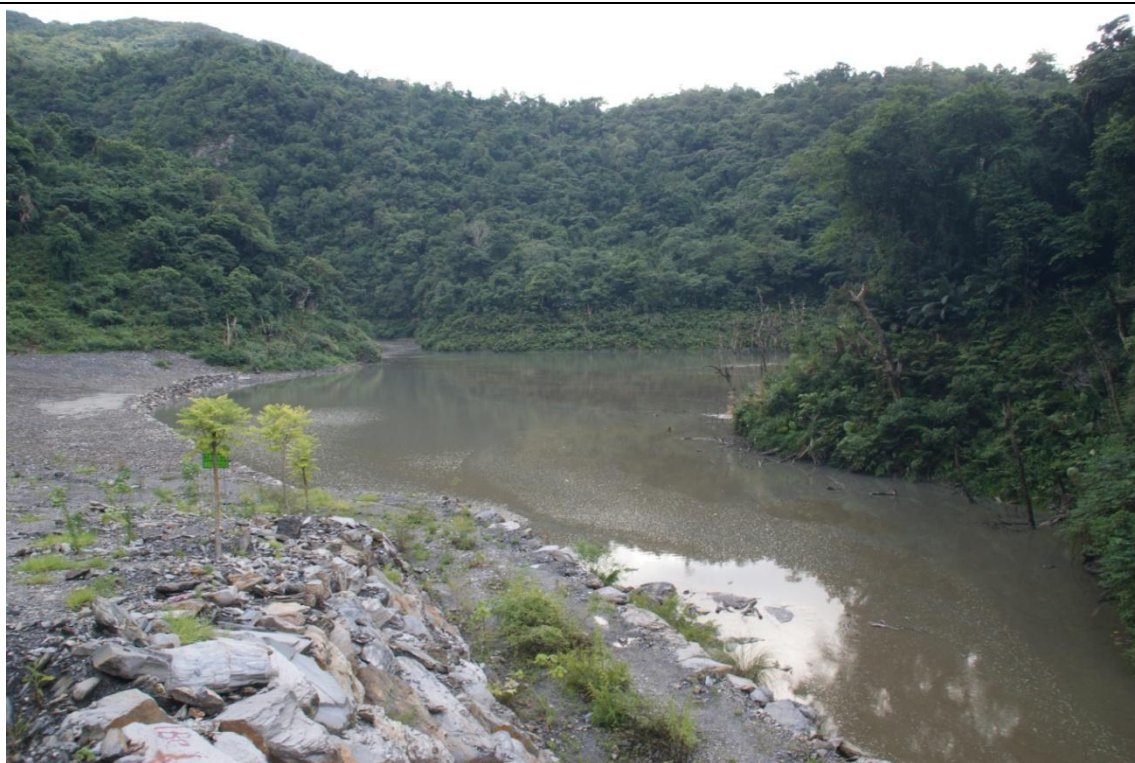
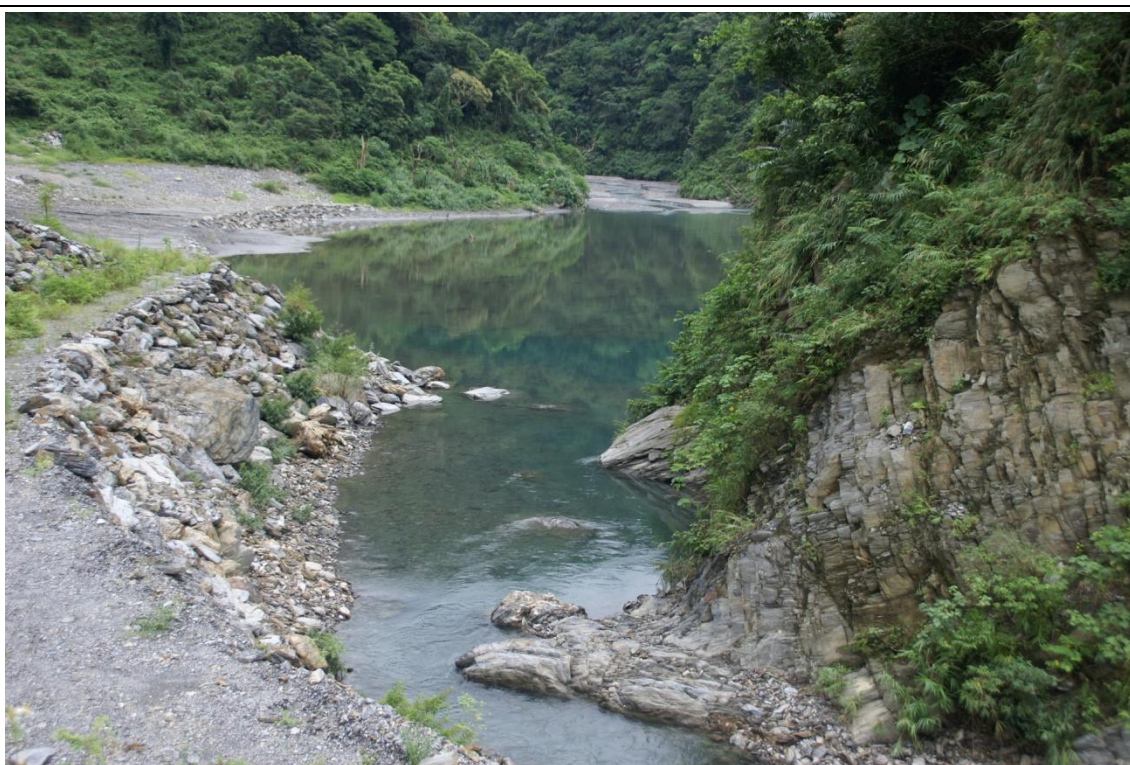
圖 4-1.29 99 年度堰塞湖湖面變化比對照片

湖區在 6 月底人工填滿後，在經過 7 月份午後雷陣雨、萊羅克颱風、莫蘭蒂颱風以及凡那比颱風等事件，堰塞湖區明顯成為一座溼地，在事件後，湖區水深僅幾十公分之深，且地質鬆軟。事件前後現地照片如圖 4-1.29 至圖 4-1.30 所示。

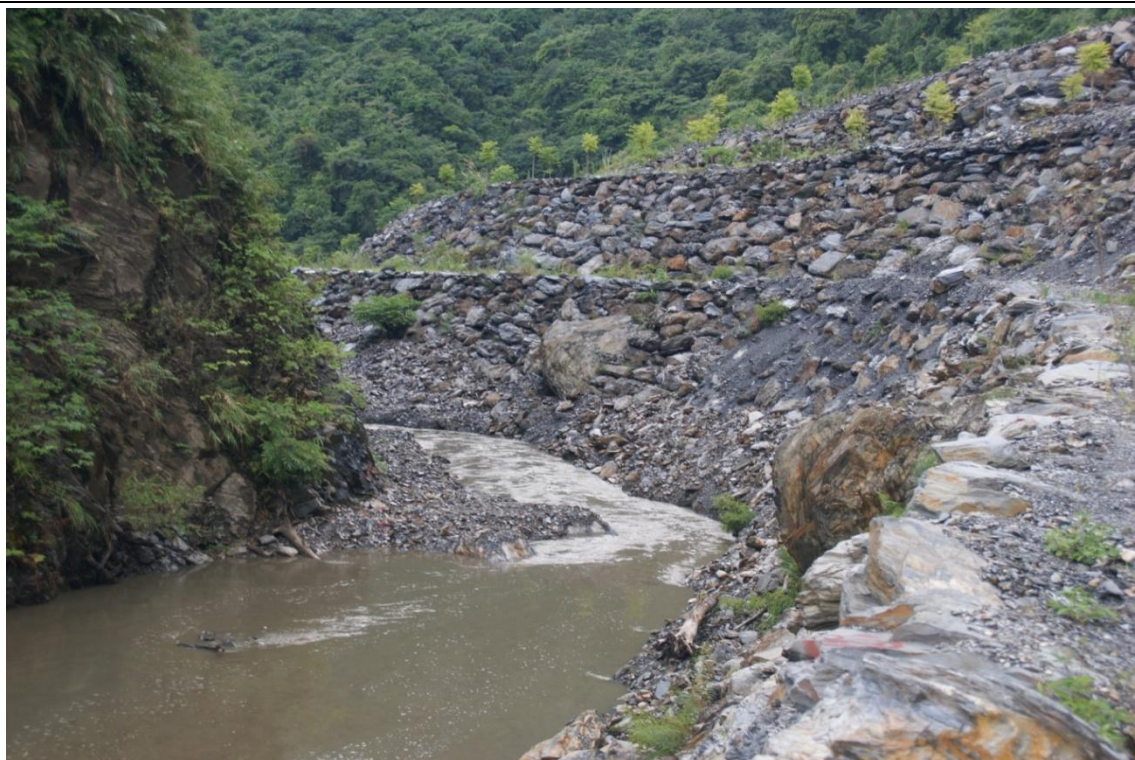
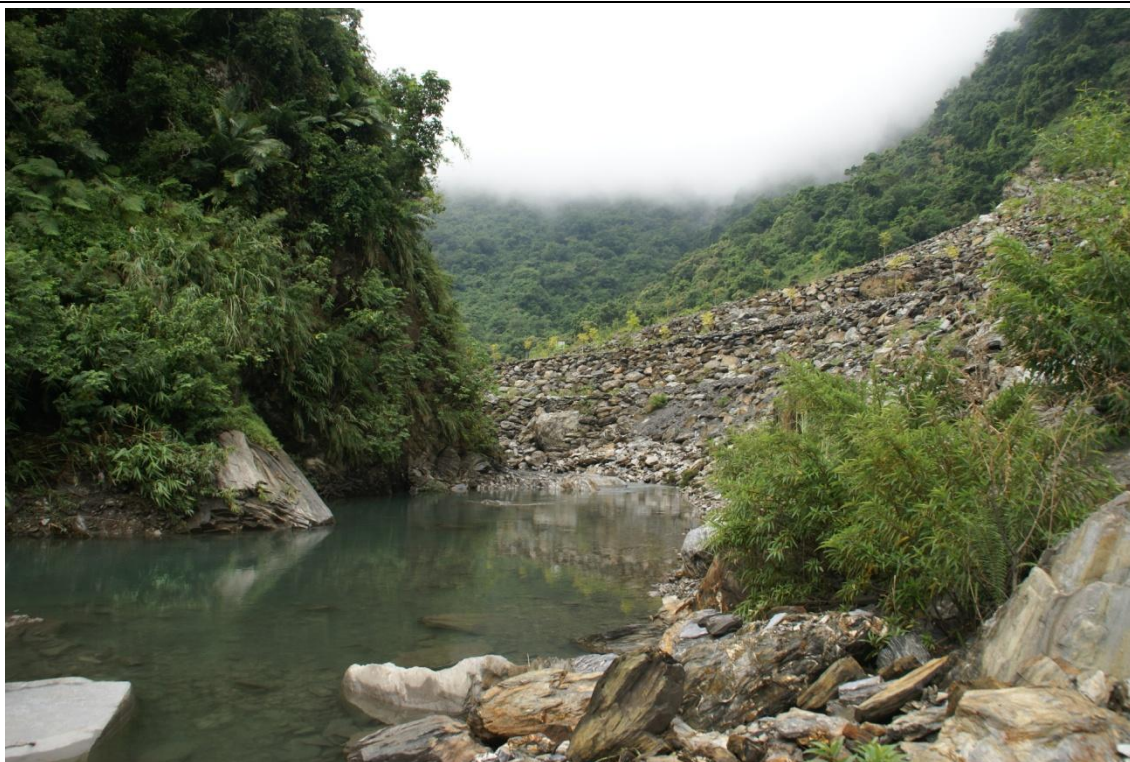
圖 4-1.31 99 年度溢流水道現地變化比對照片(溢流口)

颱風事件前後於溢流水道，水道並無明顯變化，事件前後現地照片如圖 4-1.31 至圖 4-1.32 所示。

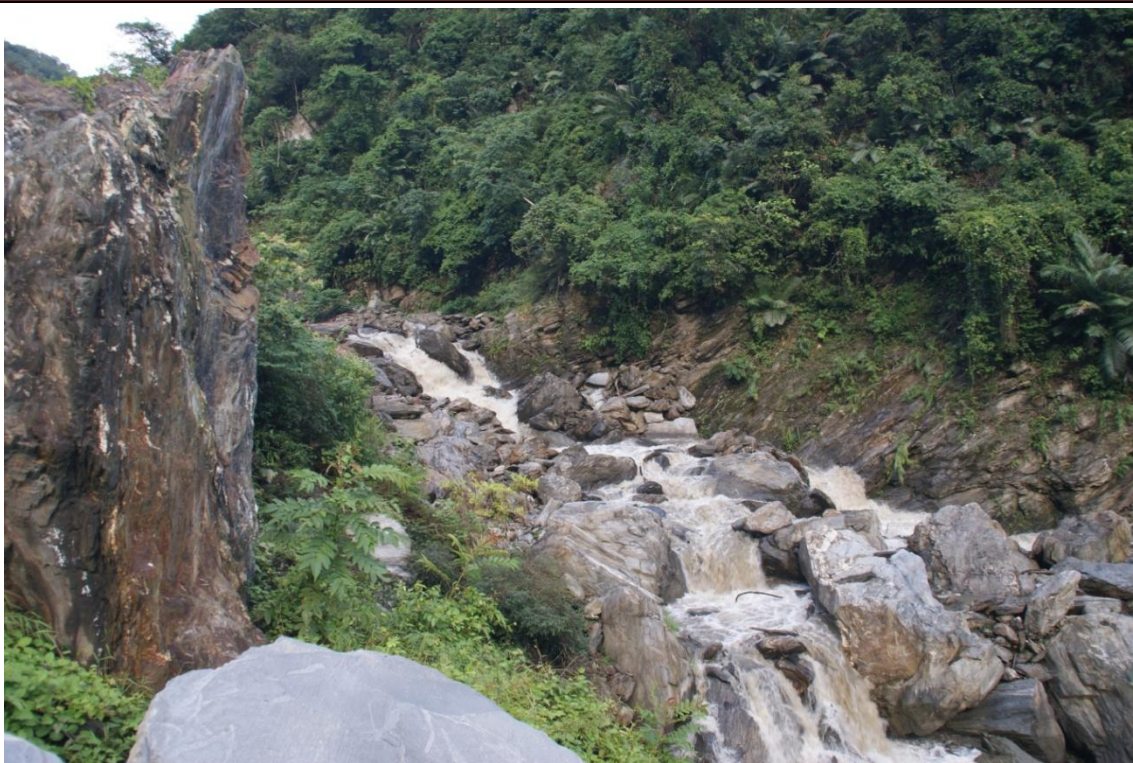
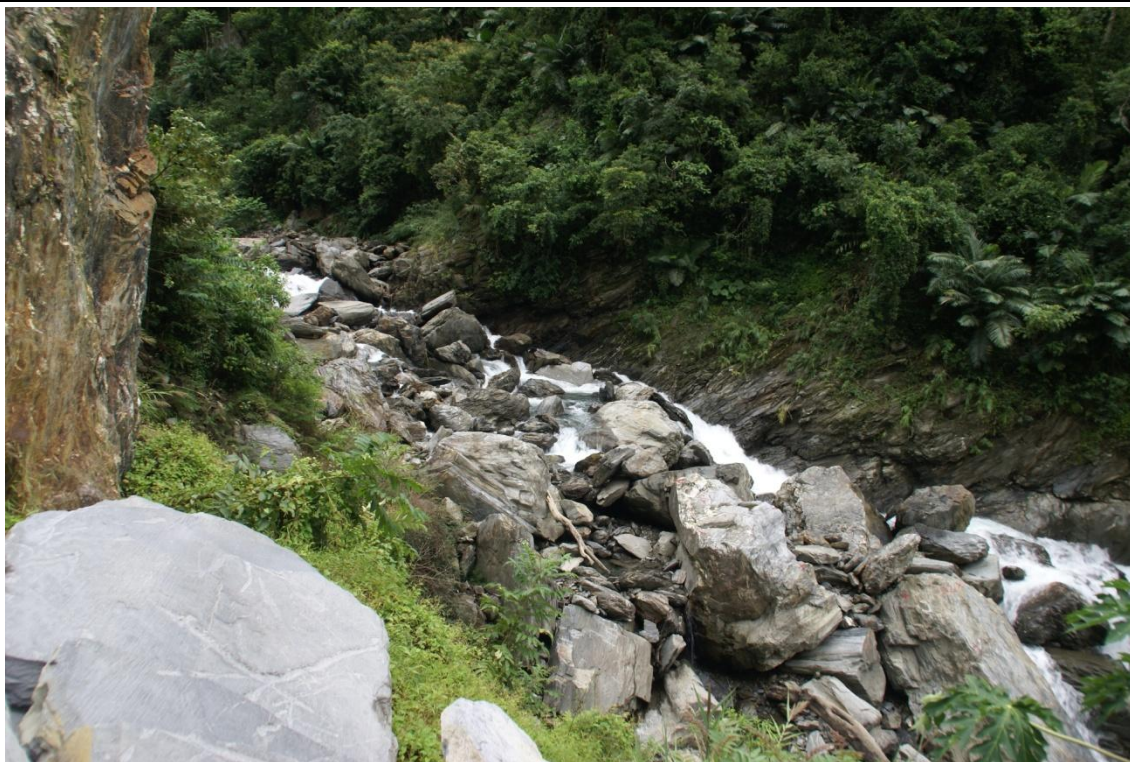
圖 4-1.33 99 年度溢流水道中段坡度驟陡處變化比對照片

由現地調查情形可知，如圖 4-1.33，經過這幾次事件後，溢流水道轉彎的巨石並未遭水流移動。

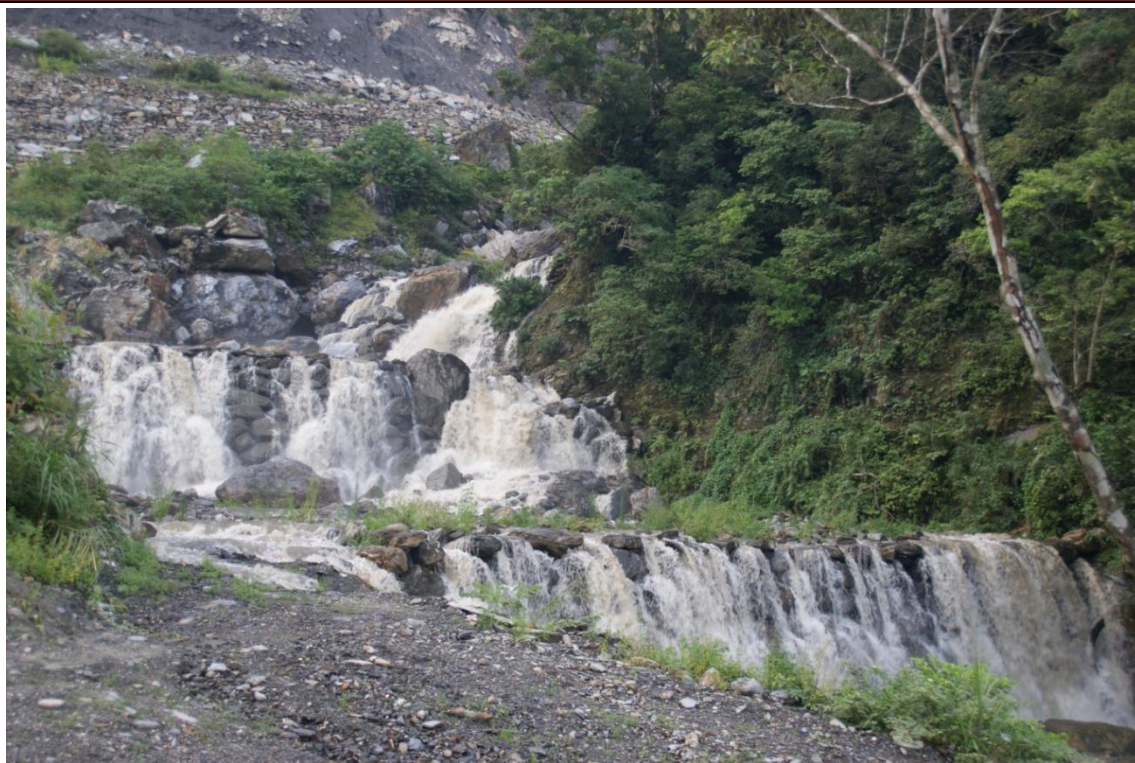
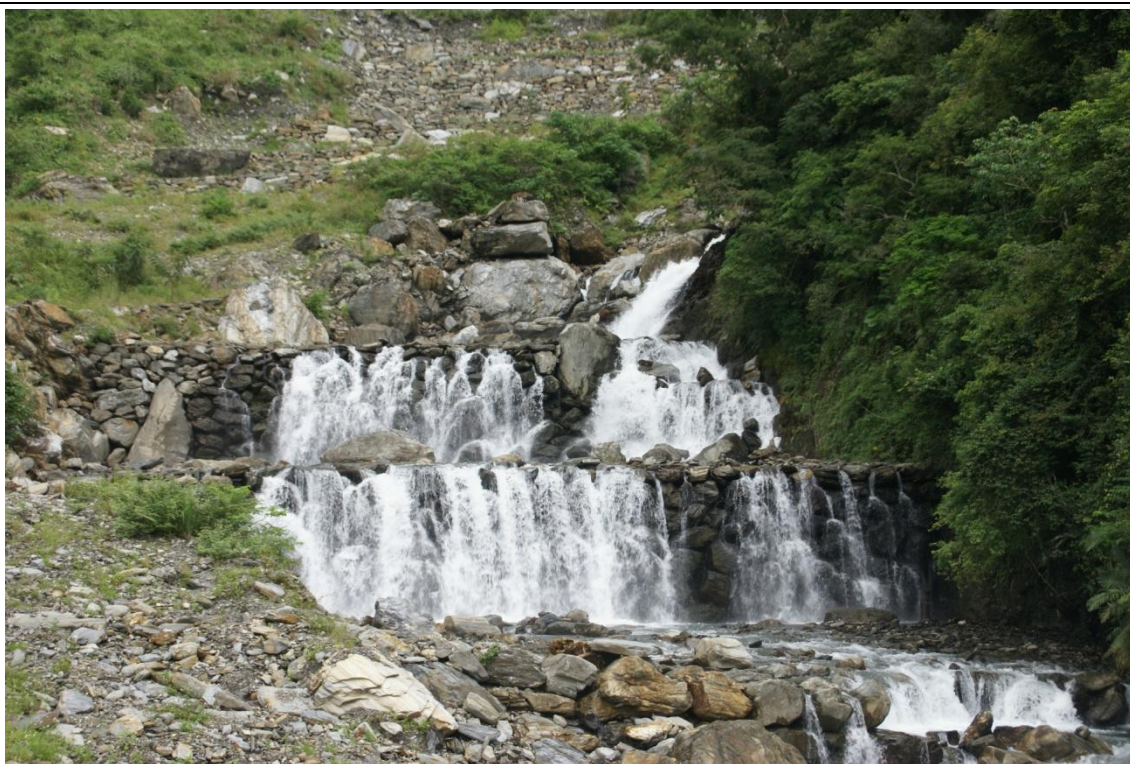
圖 4-1.34 99 年度溢流水道轉彎處之導流土堤變化比對照片

由現地調查得知，如圖 4-1.34 與圖 4-1.35。現地無明顯有土砂搬運情形。
