附錄四 現地觀測設備基本資料及歷年檢修紀錄表

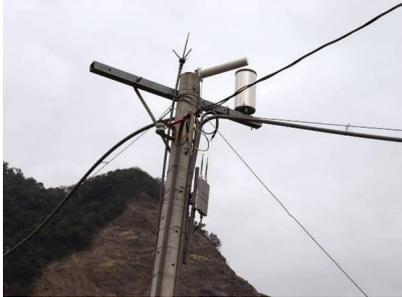
<p>雨量計原裝設位置(電桿)</p>

4	檢修 紀錄	1. 無損壞紀錄 2. 於 99 年 6 月 25 日將雨量計位置遷移，並將傳輸線路重新佈置 3. 定期清理避免阻塞，並進行倒水測試		
5	現況 說明	狀況良好

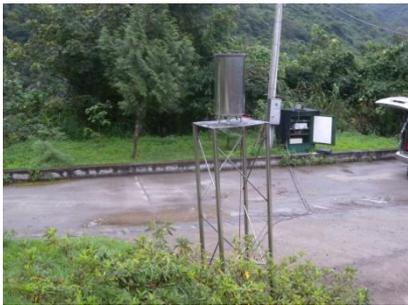
<p>雨量計於 99 年 6 月 25 日更換裝設位置，並於當日完成測試</p>

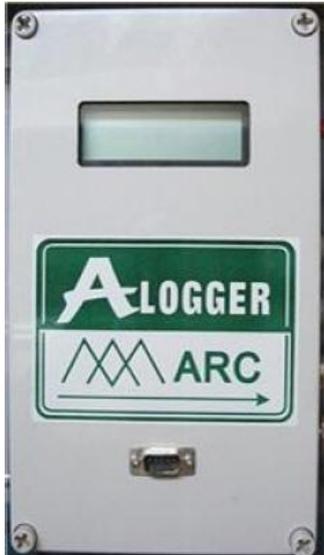
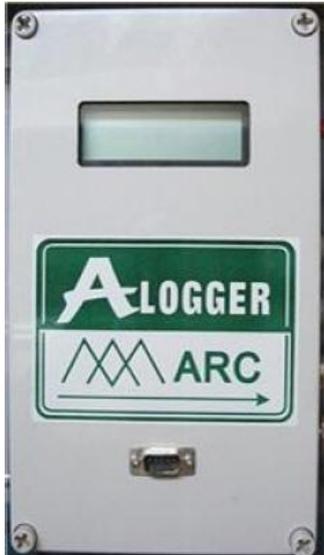
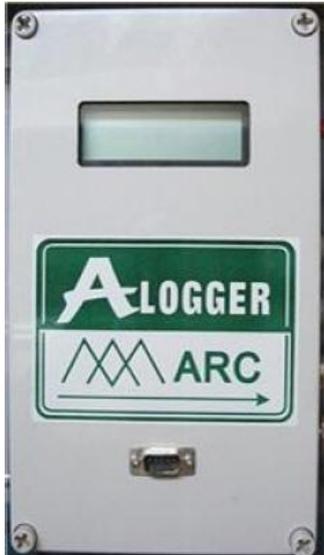
表 D-2 數位資料記錄儲存（雨量筒）基本資料表

4	<table border="1"> <tr> <td>檢修 紀錄</td> <td> 1. 98 年 6 月因雷擊造成備援雨量計記錄器損壞，於 6 月 22 日更換新品，並完成倒水測試。 2. 99 年 5 月 19 日重新完成建置於觀測小屋，並從自計雨量筒拉線至苗圃觀測小屋。 3. 每月定期清理並進行檢測 </td> </tr> </table>	檢修 紀錄	1. 98 年 6 月因雷擊造成備援雨量計記錄器損壞，於 6 月 22 日更換新品，並完成倒水測試。 2. 99 年 5 月 19 日重新完成建置於觀測小屋，並從自計雨量筒拉線至苗圃觀測小屋。 3. 每月定期清理並進行檢測

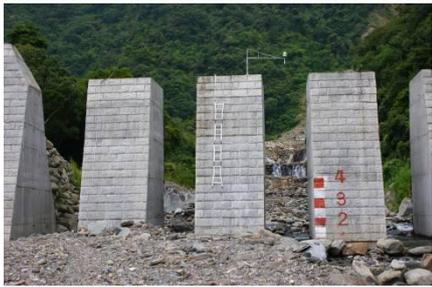
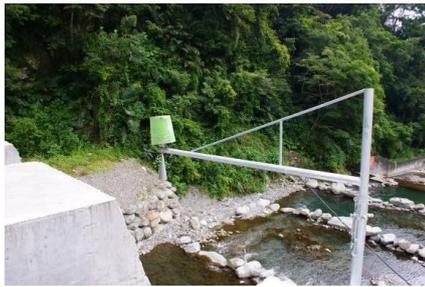
水位計外觀
4	檢修 紀錄	1. 97年7月14日現地作水位計檢校試驗 2. 97年9月27日進行水位計率定室內試驗 3. 98年9月29日水位計經現地檢測發現異常，拆回檢測 4. 於99年4月6日完成水位系統架構更新，於一號攝影機下方設置儀器箱，建立獨立電力及傳輸系統 5. 每年定期作水位計率定室內試驗	
5	現況 說明	儀器毀損

水位計裝設位置現況(1)	水位計裝設位置現況(2)

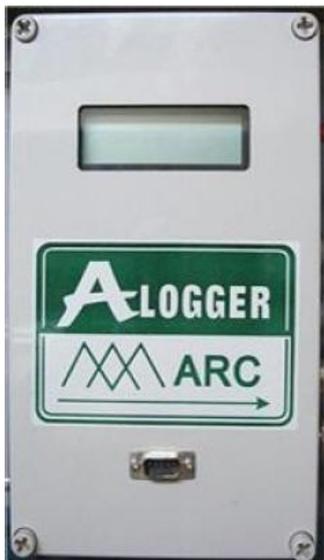
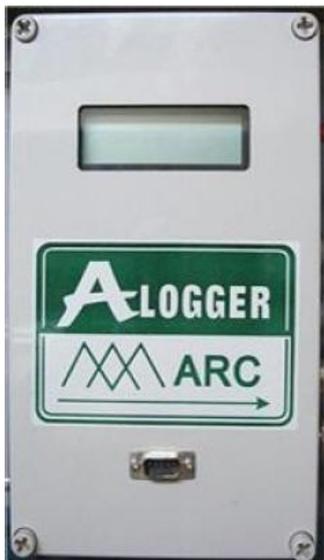
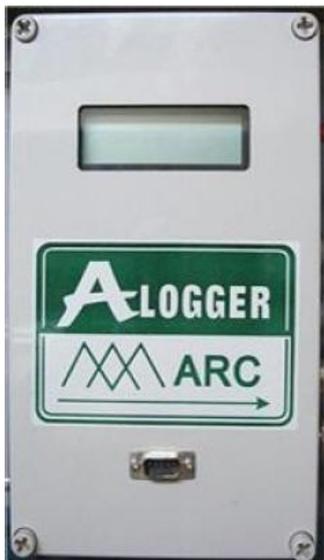
表 D-4 數位資料記錄儲存（水位計）基本資料表

4	<table border="1"> <tr> <td>檢修紀錄</td> <td> 1. 98 年 6 月因昆蟲入侵造成電路板短路燒，於 6 月 22 日更換新品，現地並完成儀器檢校及測試。 2. 每週連線測試以及定期訊號測試 </td> </tr> </table>	檢修紀錄	1. 98 年 6 月因昆蟲入侵造成電路板短路燒，於 6 月 22 日更換新品，現地並完成儀器檢校及測試。 2. 每週連線測試以及定期訊號測試

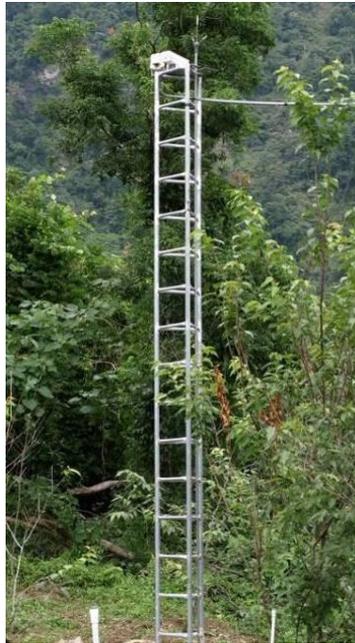
<p data-bbox="715 1064 874 1097">二號攝影機</p>

<p>自動光圈鏡頭</p>
4	<p>檢修紀錄</p> <ol style="list-style-type: none"> 1. 97 年三號攝影機電路板燒毀，更換新的攝影機。 2. 98 年 6 月 10 日：二號攝影機故障，經過現地檢測結果，發現異常，並於 98 年 6 月 22 日更換備品。 3. 98 年 9 月 3 日：三號攝影機故障，經過現地檢測結果，發現異常，於 98 年 9 月 3 日更換備品。 4. 99 年 4 月 26 日：二號攝影機故障，經過現地檢測結果，發現接電地方異常，於 99 年 4 月 26 日重新接電壓器更換 5. 99 年 4 月 26 日：三號攝影機故障，經過現地檢測結果，發現鏡頭潮濕，於 99 年 5 月 4 日完成鏡頭更換 6. 每週連線測試以及現地訊號測試

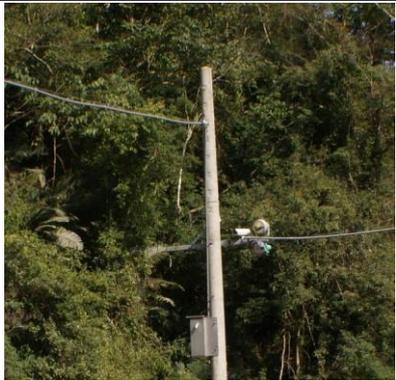
表 D-7 紅外線投射燈基本資料表

4	檢修 紀錄	1. 98 年 8 月 6 日因電源自動切換器損壞，於 98 年 8 月 7 日更換新品	
5	現況 說明	狀況良好

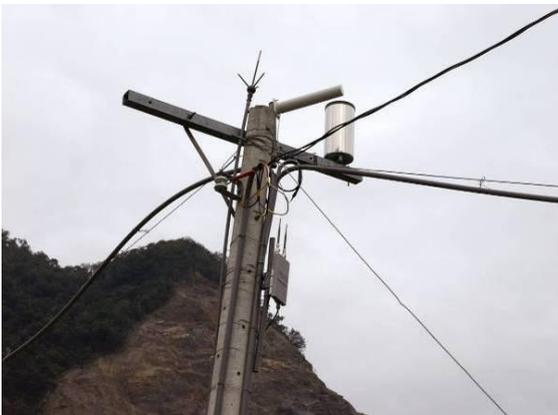
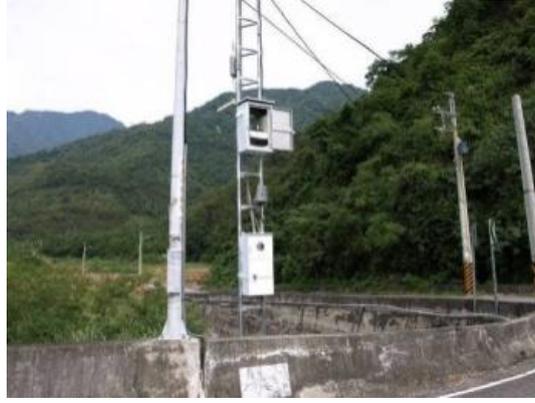
苗圃上方無線傳輸設備(發送端)	大龍橋無線傳輸設備(接收端)

4	檢修 紀錄	1. 97 年 6 月 12 日檢測無線基地台故障，無法傳送訊號，於 97 年 6 月 19 日更換新品。 2. 98 年 7 月 23 日現地檢測無線基地台故障，無法傳送訊號，經過原廠(D-LINK)檢測與討論，作應為天線問題，因此於 8 月 7 日更換天線。 3. 99 年 8 月 21 日發現影像無法傳輸資料回後端，99 年 9 月 8 日現地檢測無線基地台故障，無法傳送訊號，於 99 年 9 月 18 日更換備品與兩組天線。 4. 每日連線測試。		
5	現況 說明	狀況良好		
6	現況 照片
