肆、遙測影像變化監測分析

4-2 堰塞湖及崩塌區影像變化監測分析

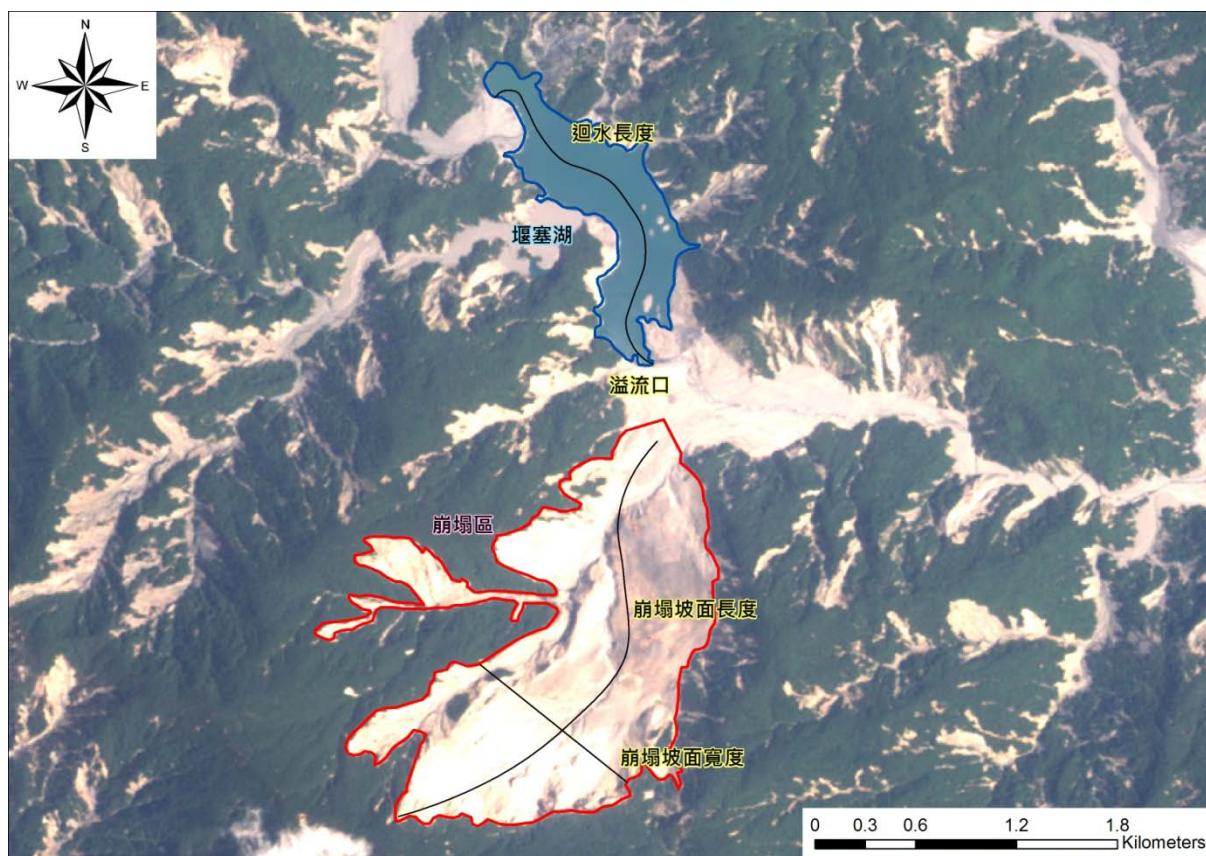
圖4-1.1 衛星影像判釋成果(福衛二號衛星影像)

本計畫利用正射後之衛星影像分別針對崩塌區範圍及堰塞湖迴水淹沒區範圍進行判釋分析之成果，圖 4-1.1 至 圖 4-1.2 為利用福衛二號影像所判釋之崩塌地及堰塞湖迴水區淹沒範圍圖，面積之估算乃利用正射後之衛星影像所判釋之崩塌地範圍，配合現有地形圖等高線地形資料，將崩塌地範圍投影至坡面以求得實際崩塌面積，相關堰塞湖初期基本資料判釋成果詳 表 4-1.1。

堰塞湖水體基本資料表		崩塌區基本資料	
迴水長度	2100 公尺	崩塌坡面長度	2800 公尺
溢流口寬度	15~20 公尺	崩塌坡面寬度(最大)	860 公尺
最大水深*	10 公尺	崩塌面積	250 公頃
湖面面積	75 公頃	崩塌土方量	超過 1000 萬立方公尺
蓄水體積*	533 萬噸

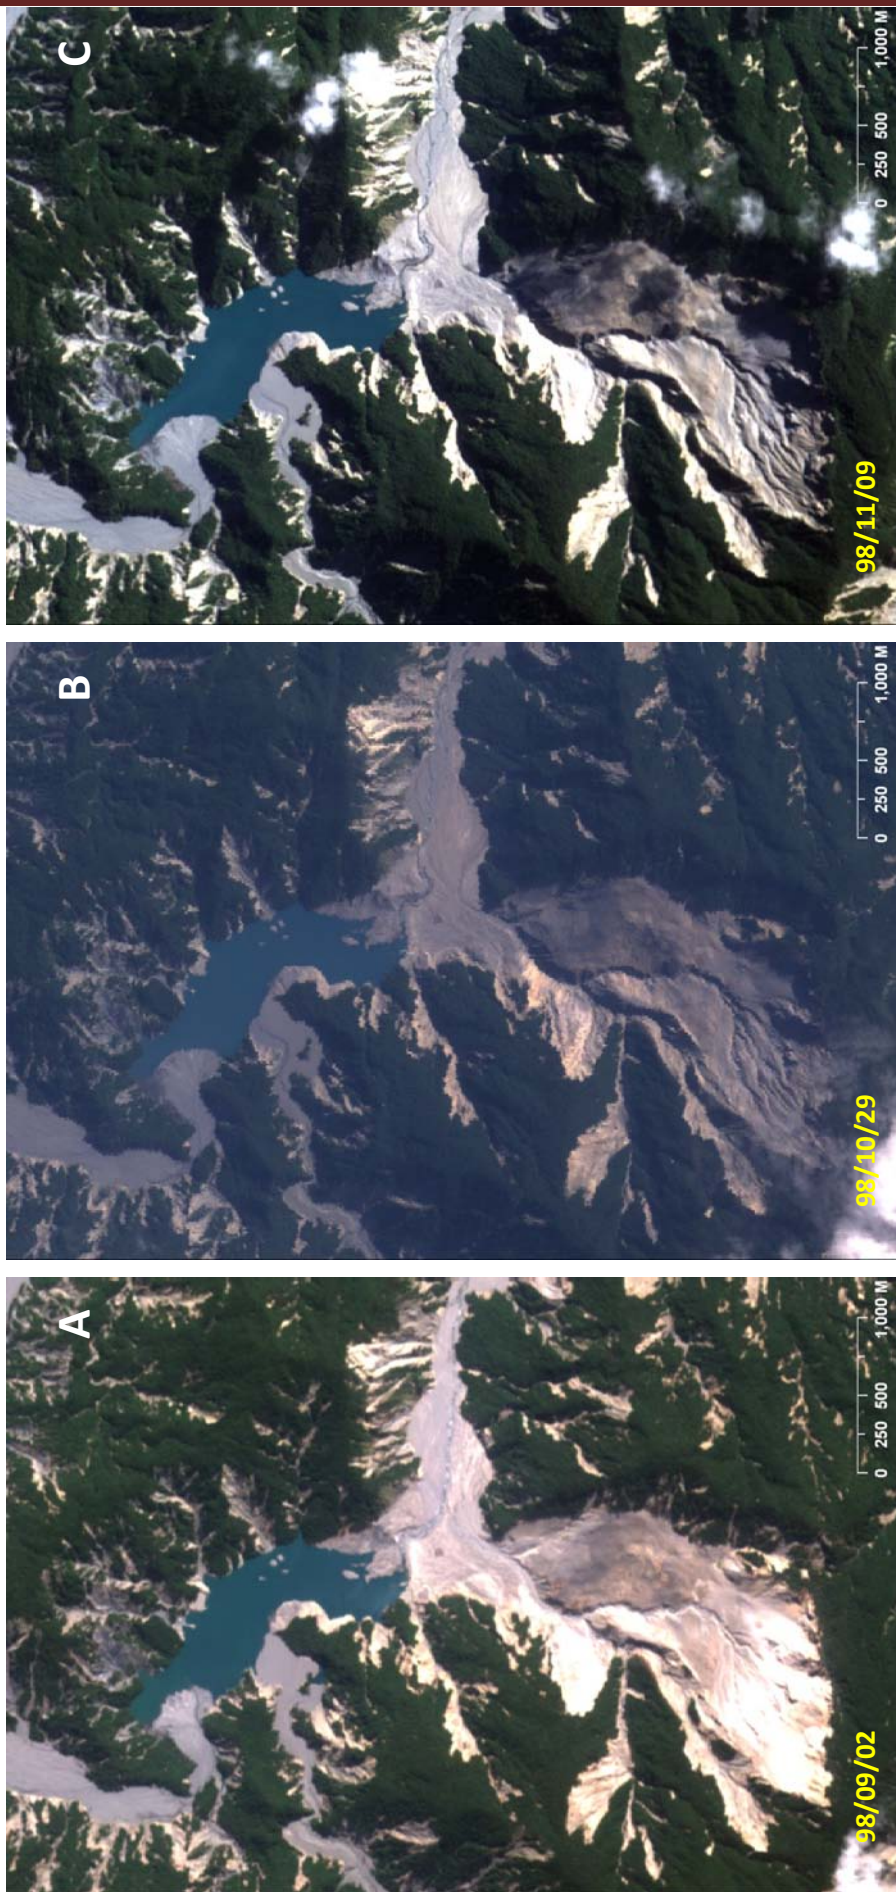
圖4-2.1 太麻里溪包盛社堰塞湖影像比對 I

於 98 年 9 月 2 日(影像 A)與 98 年 10 月 29 日(影像 B)之間，整體而言崩塌區與堰塞湖區並無明顯變化發生，由影像上僅看出三處些微之變化地點。一是堰塞湖區末端上游之扇狀地面積明顯增加，由於上游土砂持續堆積的影響而造成堰塞湖面積有略微減少的情況。二是在堰塞湖中間右岸側之野溪，其河道有一小段亦受大量土砂阻擋形成一小型堰塞湖，由於面積相對小，因此受到其上游土砂持續往下搬運而逐漸淤滿。另外在溢流口下游河道，由於溪床堆積大量土砂，天然壩土體上留有水流漫流的痕跡，且由於此大量不穩定之土砂，造成主河道流路不穩定，使得原溢流口下流水流逐漸改道，由原本接近河道中央之流路改為靠近左岸往下游流動之流路。

於 98 年 10 月 29 日(影像 B)及 99 年 1 月 11 日(影像 D)之間，由於於太麻里溪堰塞湖溢流口進行挖降工程，使堰塞湖所蓄之水體總量降低，結合上游側土砂持續淤積之情形，以致於影像 C 與 D 可以看出堰塞湖面積

明顯變小，在湖面四周亦可看到有許多沈積土砂。自緊急挖降工程完工後，上游集水區內無大型降雨事件發生，因此至民國 99 年 4 月間，堰塞湖及崩塌區並無大規模變動發生，如影像 D 至影像 F。

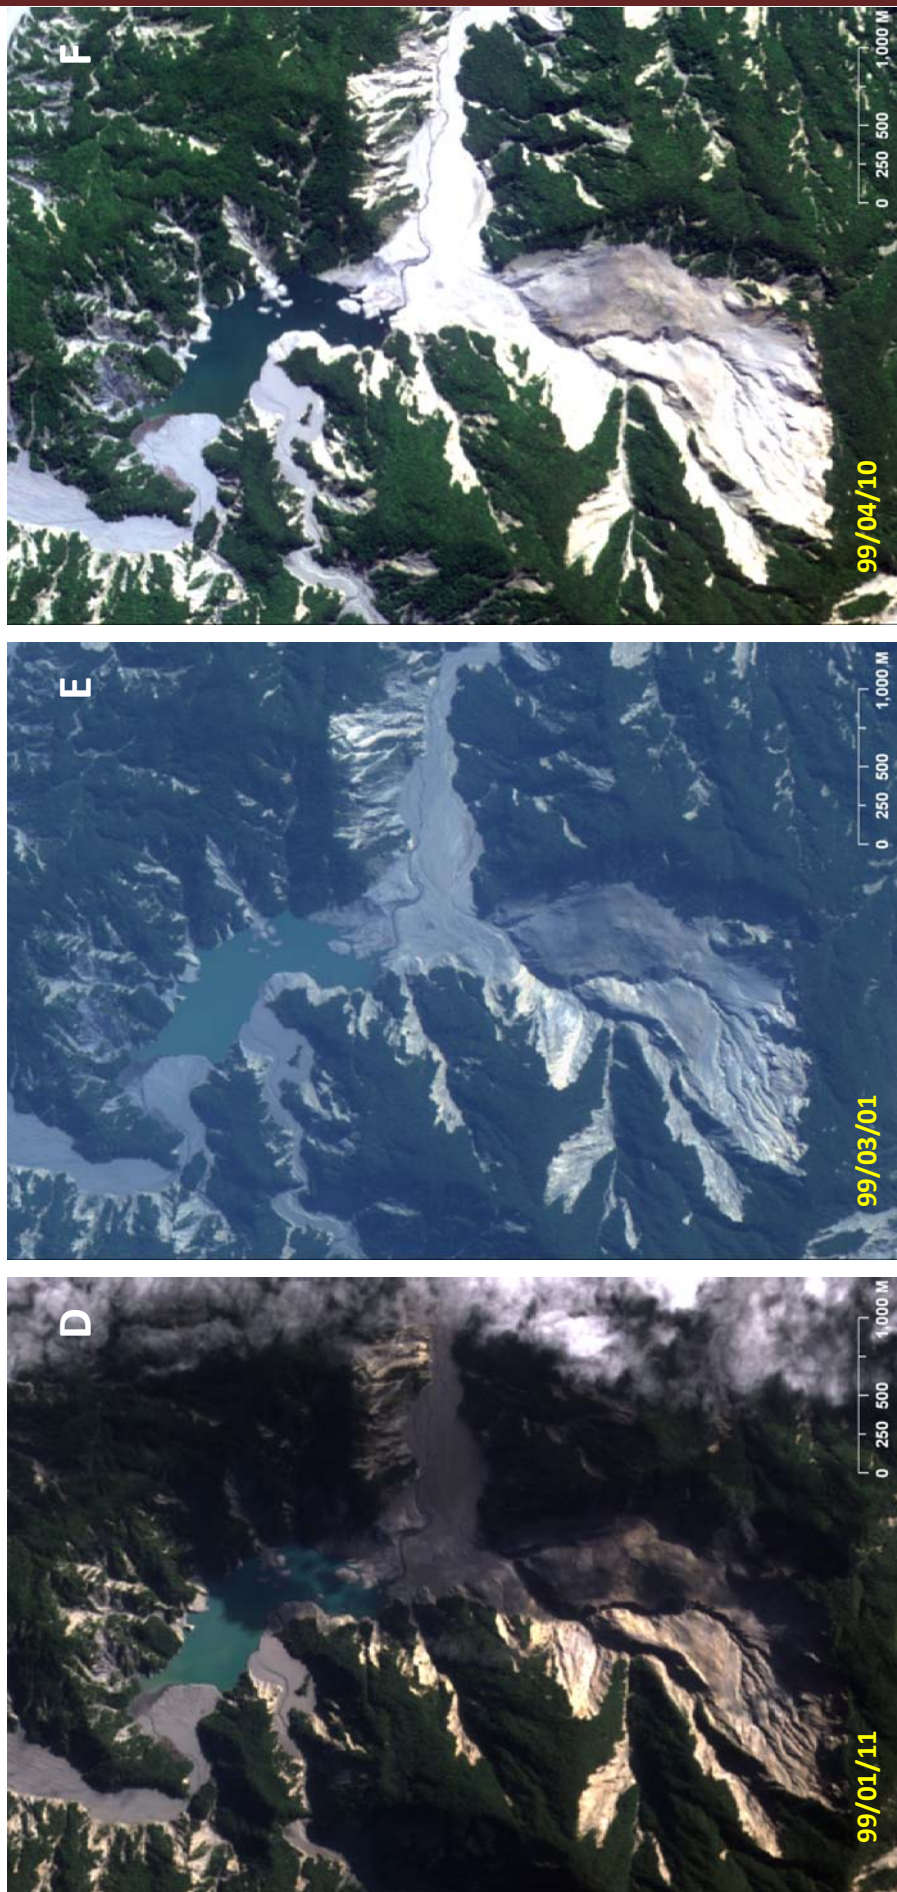
圖4-2.2 太麻里溪包盛社堰塞湖影像比對 II

然而民國 99 年 5 月至 6 月初間，由於鋒面影響，連日之豪、大雨，造成太麻里溪大量土石運動，原有溪床便道多處受損中斷，由民國 99 年 4 月 14 日開始進行之第二階段溢流道開挖加固工程亦受重大影響，施工中之溢流水道被大量土石淤埋，原本人工導流靠近左岸之溢流道流路於下游轉彎段前左右擺盪；而堰塞湖上游及右岸支流入流處之土砂沖積扇明顯發展擴大，可知上游來流土石多沈積於堰塞湖中，而原緊急挖降之堰塞湖溢流口並未受到影響，如影像 G。

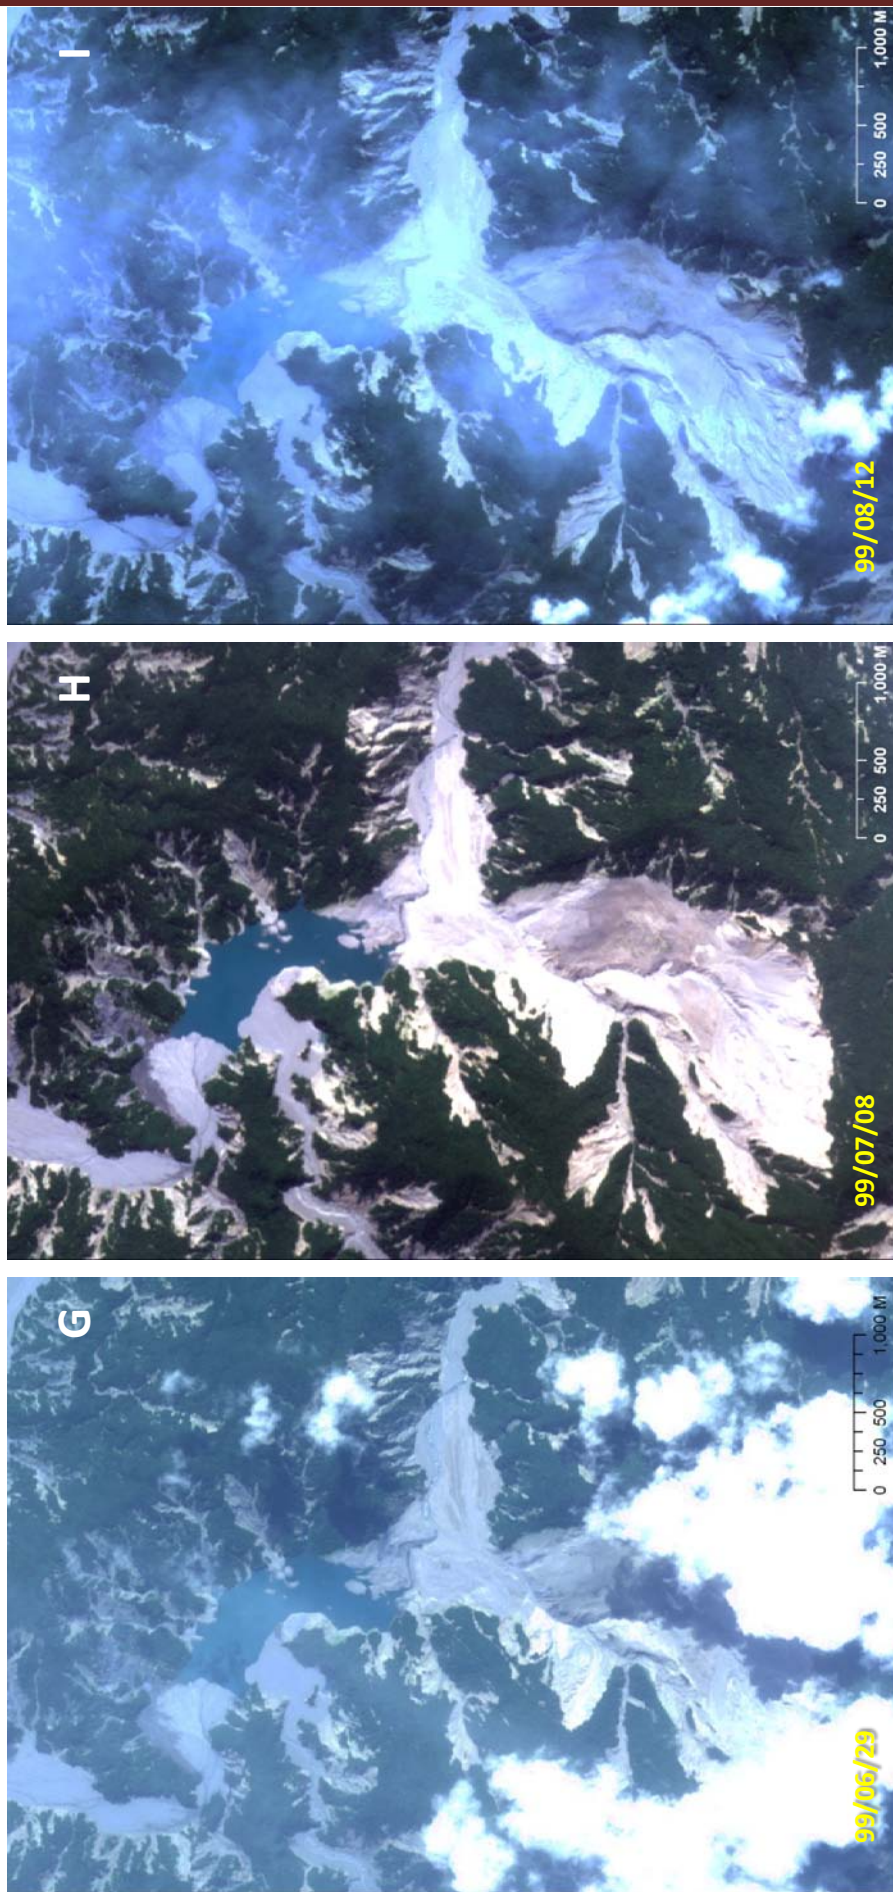
圖4-2.3 太麻里溪包盛社堰塞湖影像比對 III

其後由於萊羅克等颱風影響，通往太麻里堰塞湖之施工便道暫未修復，第二階段溢流道開挖加固工程仍處於停工狀態，而歷次颱風豪雨帶來降水，上游大量土砂下移造成堰塞湖上游及右岸支流入流處之土砂沖積扇持續發展擴大，如影像 H、I。

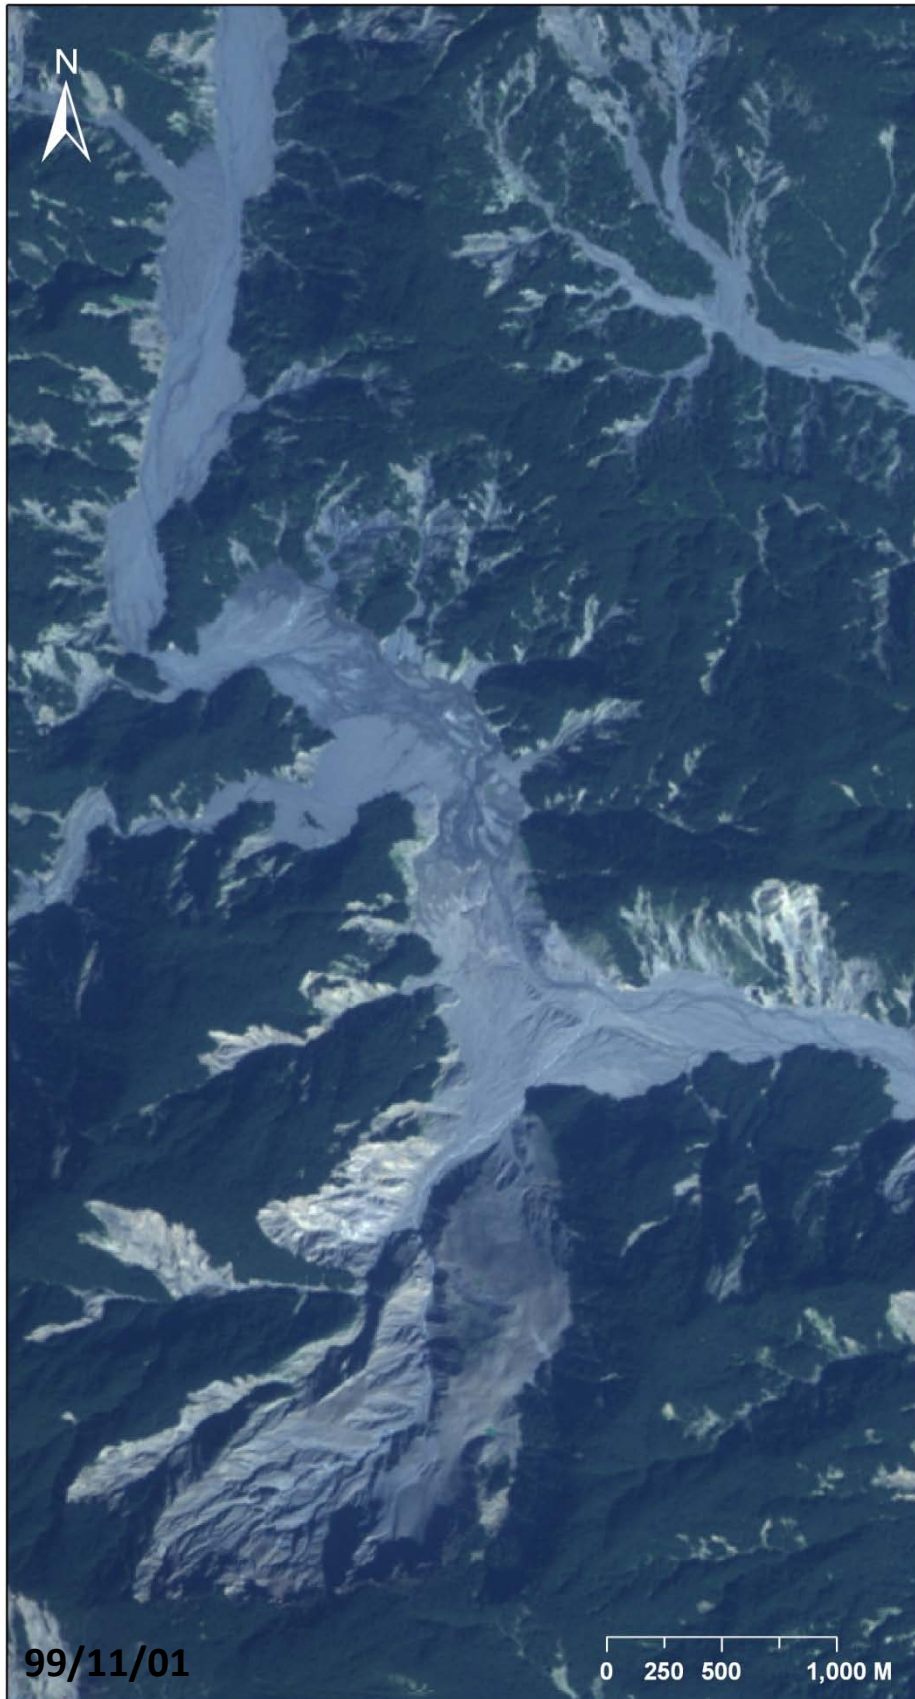
圖4-2.4 太麻里溪包盛社堰塞湖影像比對 IV

自堰塞湖形成以來，上游集水區內大量崩塌土石隨著歷次豪、大雨事件下移，土砂即逐漸淤積於湖區，直至民國 99 年 9 月 19 日凡那比颱風為台灣東、南部帶來豐沛雨量，雨水夾帶大量崩落之土石進入河道，堰塞湖週邊各支流皆流出大量土砂，進入湖區之扇狀地擴大，當初形成堰塞湖之大崩塌地亦再次流出大量土砂，推擠河道造成堰塞湖溢流水流偏向左岸，除形成新流路外，由於大量水流集中沖刷，大幅掏刷堆積土體，原天然壩於左岸位置形成一水道缺口，因此目前湖區已無蓄水，如圖 4-2.4。

時間	面積(ha)	迴水長(km)
2009.09.02	75.19	2.1
2009.11.09	67.94	2
2010.01.11	58.56	1.83
2010.04.10	57.36	1.8
2010.07.08	52.93	1.5
2010.08.12	52.20	1.5
2010.11.01	無蓄水	無蓄水
