## 伍、堰塞湖及崩塌區調查及圖資分析

### 5-1 崩塌區調查

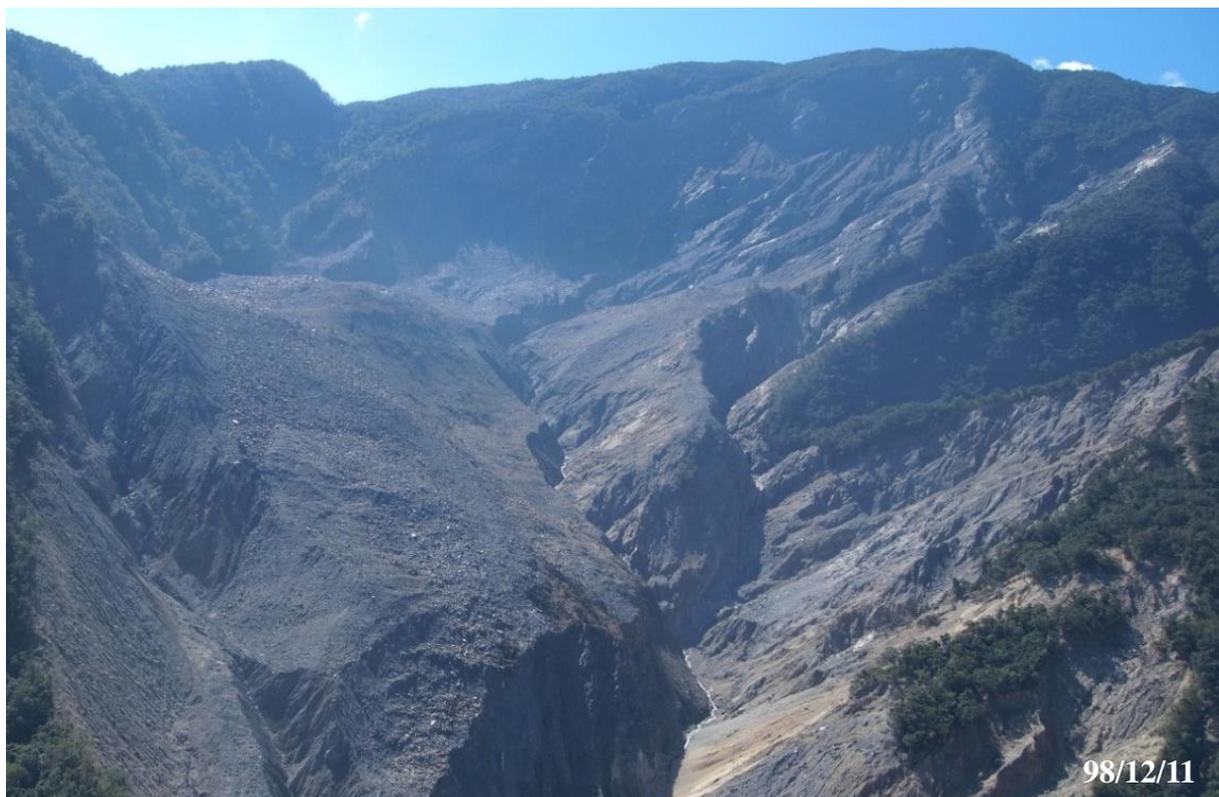
根據無人載具空拍影像與現地調查成果(如 圖 5-1.1 至 圖 5-1.8 所示)，此次崩塌的面積廣大，主要在稜線附近產生大規模地滑，造成包含巨厚岩體的破壞，由於主要崩塌處位處於接近稜線位置，向下崩移的動能大，也導致土體崩移距離長，主要的崩塌土體堆積於東北側，隨著後續的雨水持續沖刷，可能曾積蓄成潭，潰決後產生大規模土石朝下游運移，造成表土幾乎全遭沖失，並形成大規模土石流沿著谷地流出，導致沿著谷地造成嚴重的沖刷。下游谷口地區坡面可見殘留岩面外露，並於現地殘存林木估計沖失厚度約數公尺~數十公尺，且於現地調查時發現坡面上幾乎廣泛覆蓋一厚層黏土表層，形成東、南側大量崩塌及堆積，西側土體變動卻相對較小的奇特現象。

圖5-1.1 堰塞湖崩塌區之無人載具空拍照片(崩塌區上部)

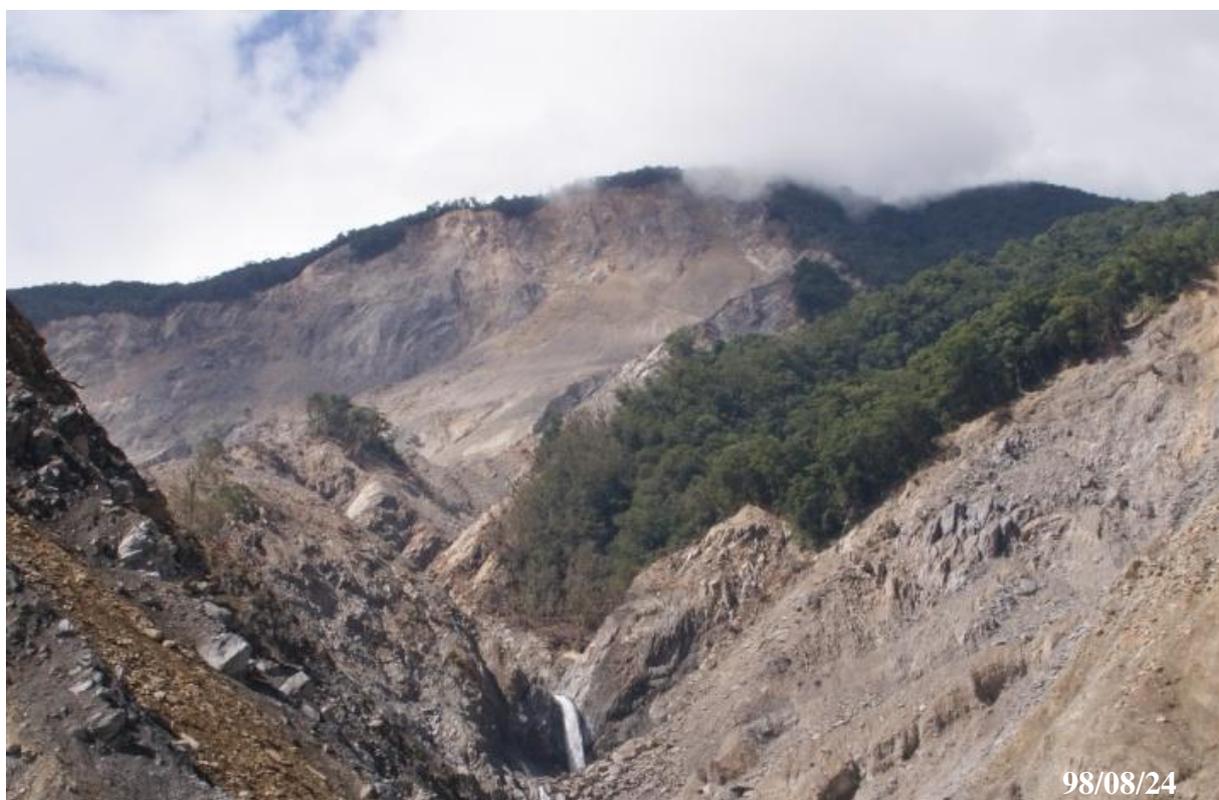
圖5-1.2 堰塞湖崩塌區之現地照片(崩塌區上部)

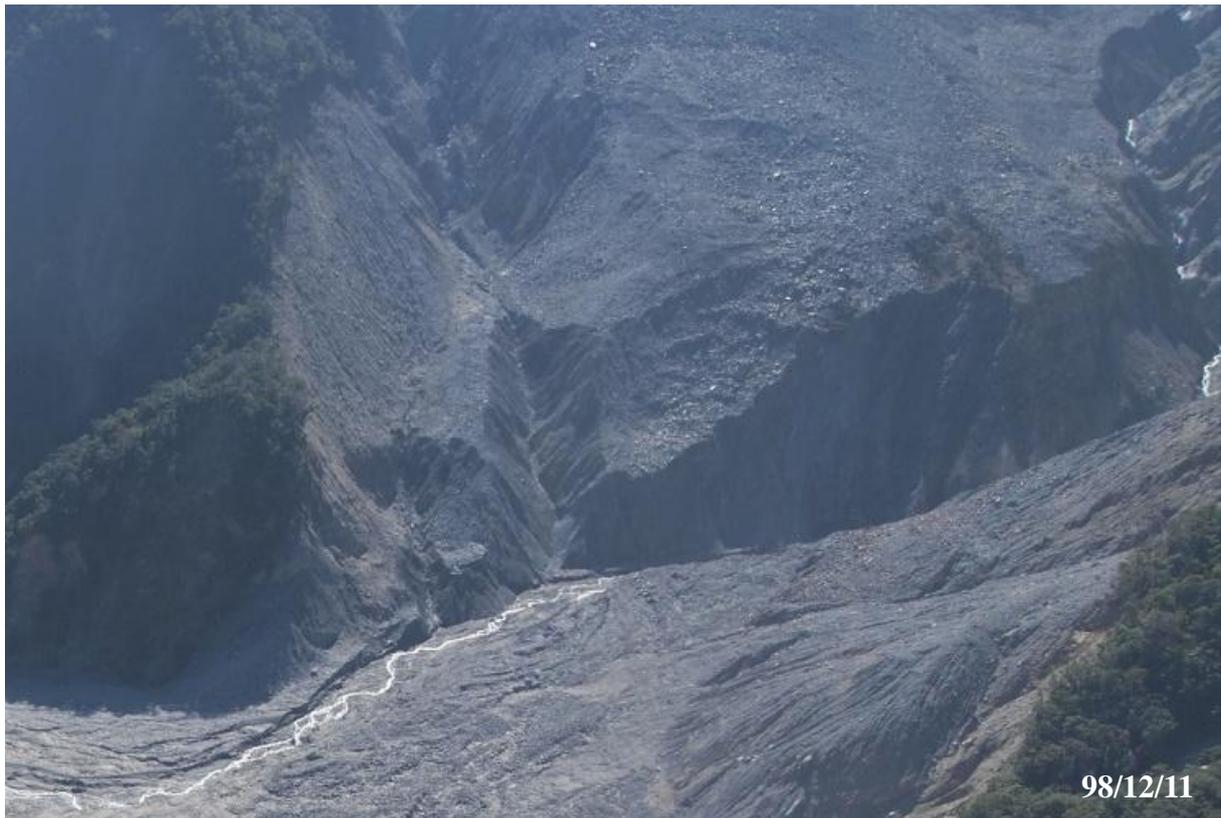
圖5-1.3 堰塞湖崩塌區之無人載具空拍照片(崩塌區下部)

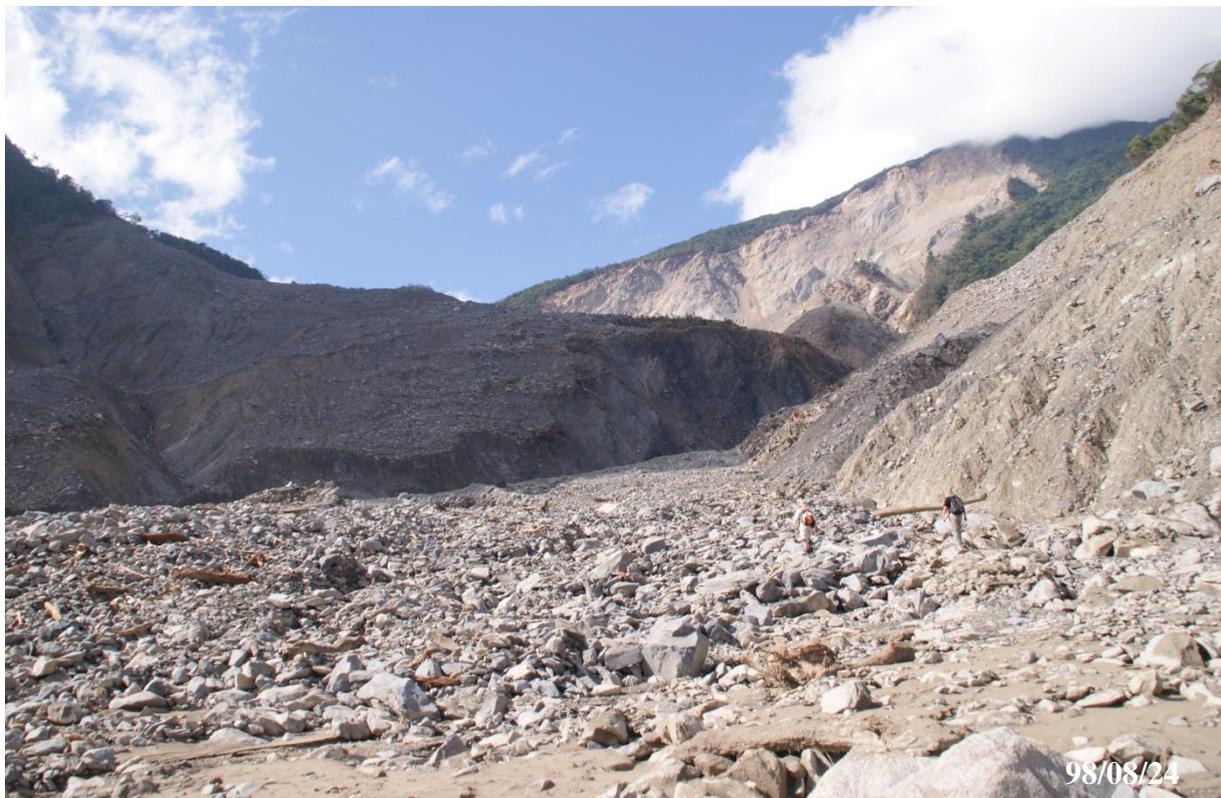
圖5-1.4 堰塞湖崩塌區之現地照片(崩塌區下部)

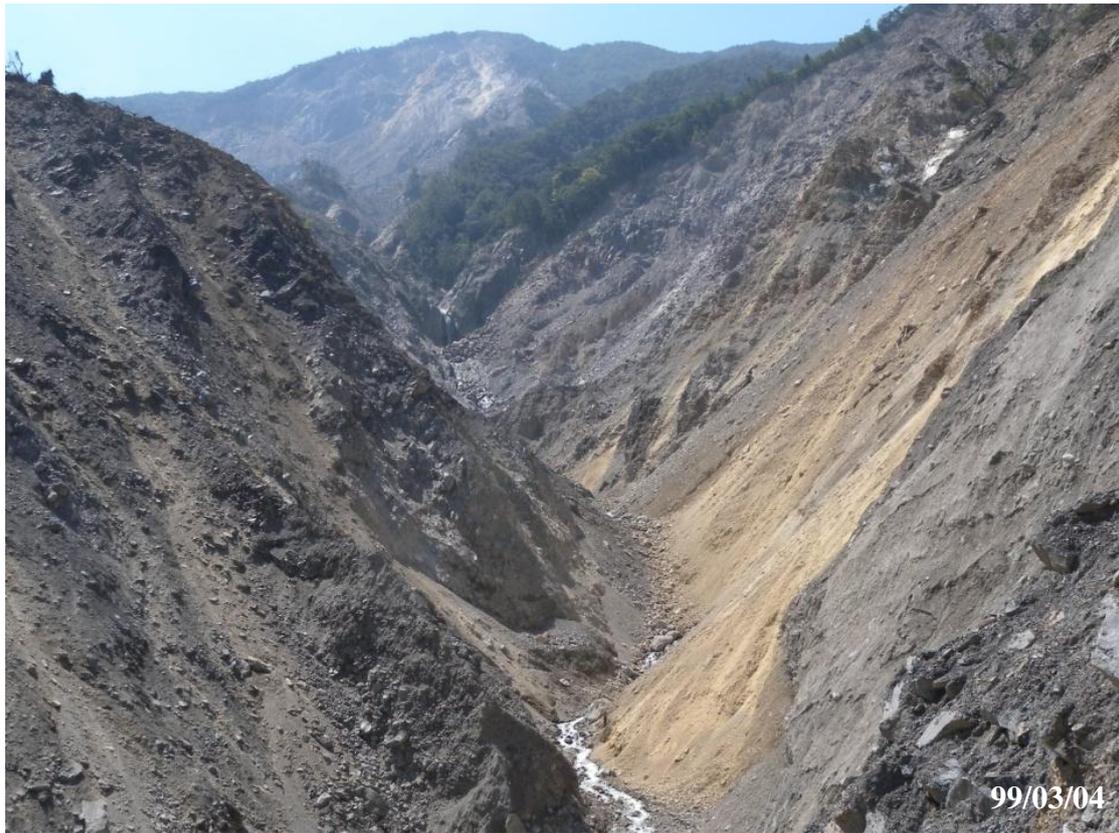
圖5-1.5 崩塌區之現地照片(崩塌區下游谷口)

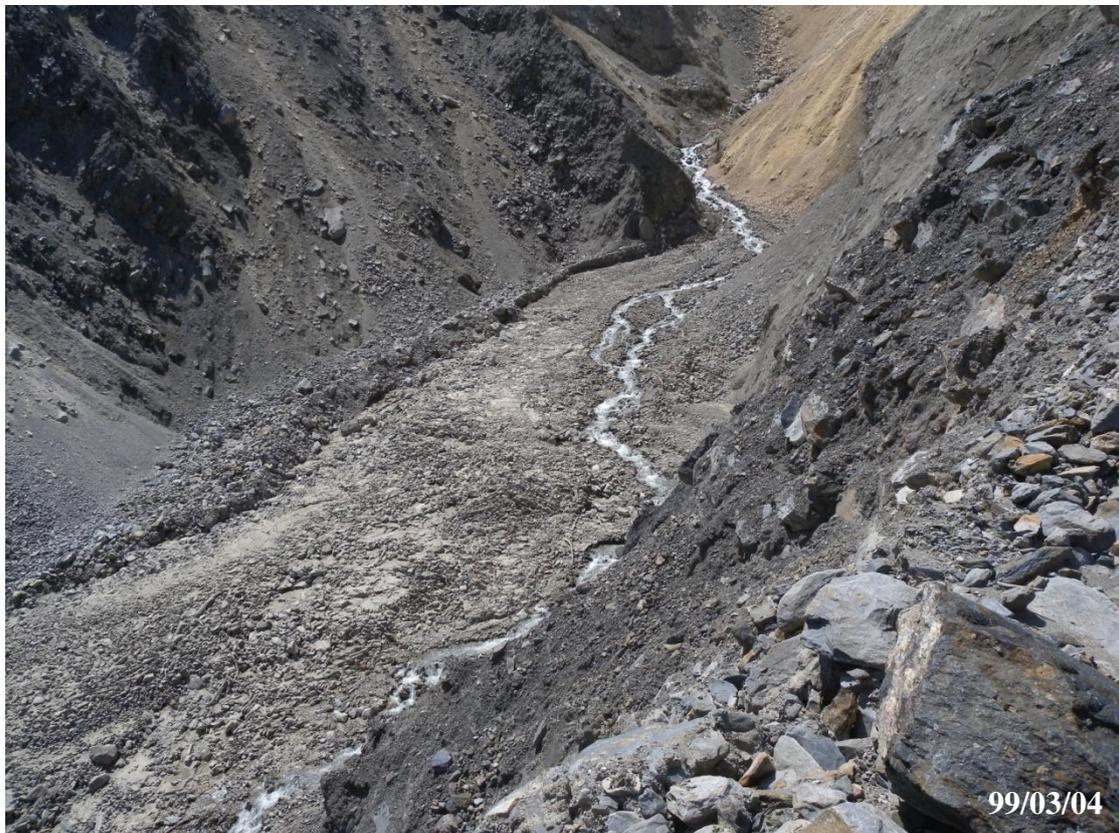
圖5-1.6 崩塌區之現地照片(崩塌區下游谷口)

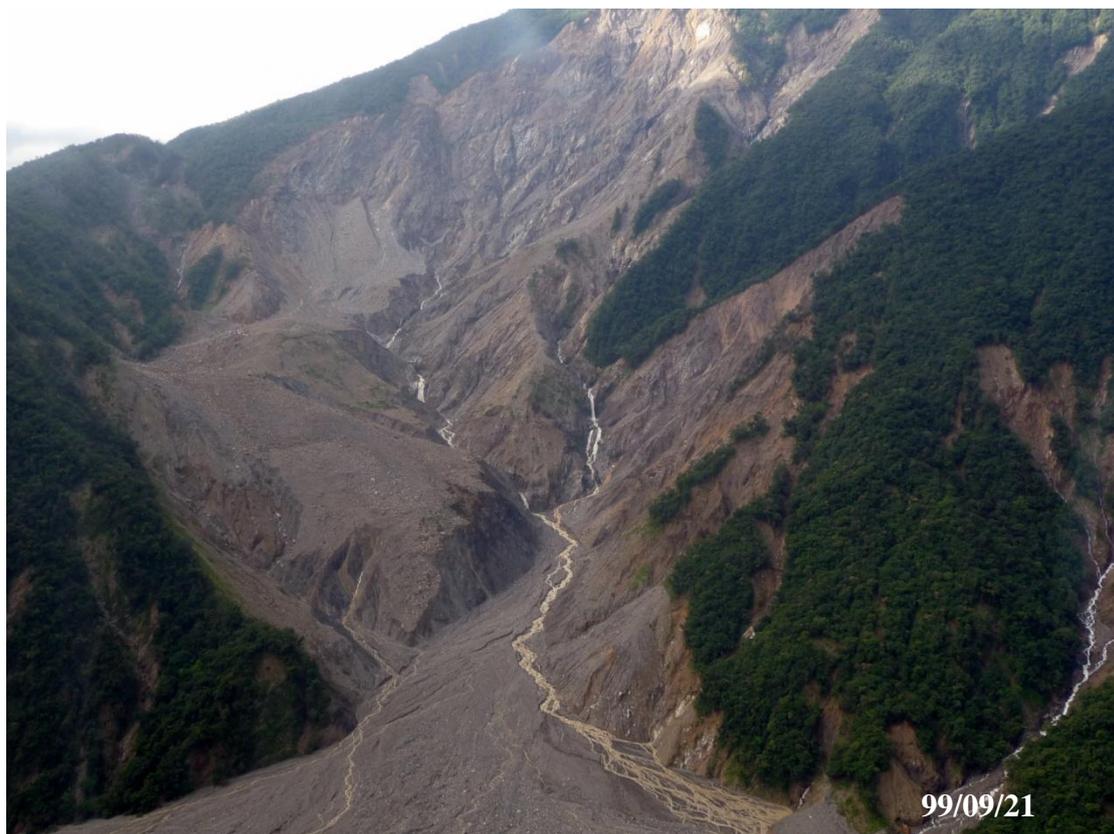
圖5-1.7 堰塞湖崩塌區之空勘照片

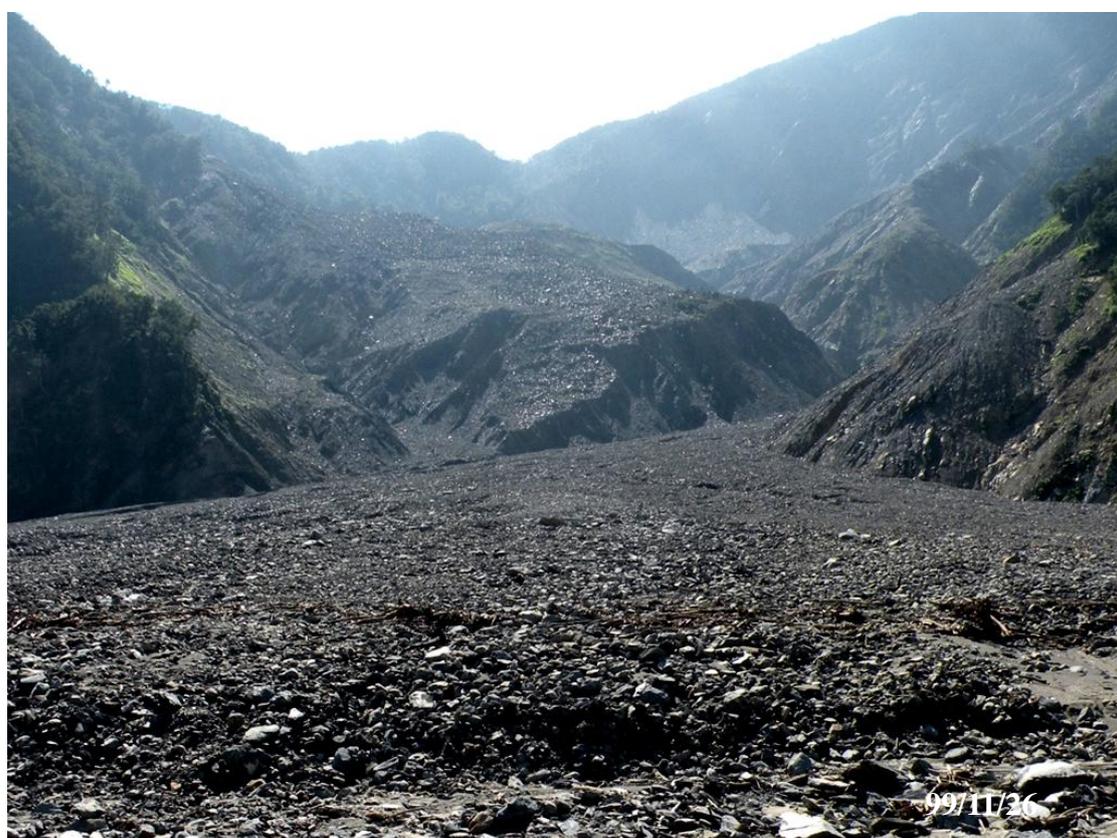
圖5-1.8 崩塌區之現地照片(崩塌區下游谷口)

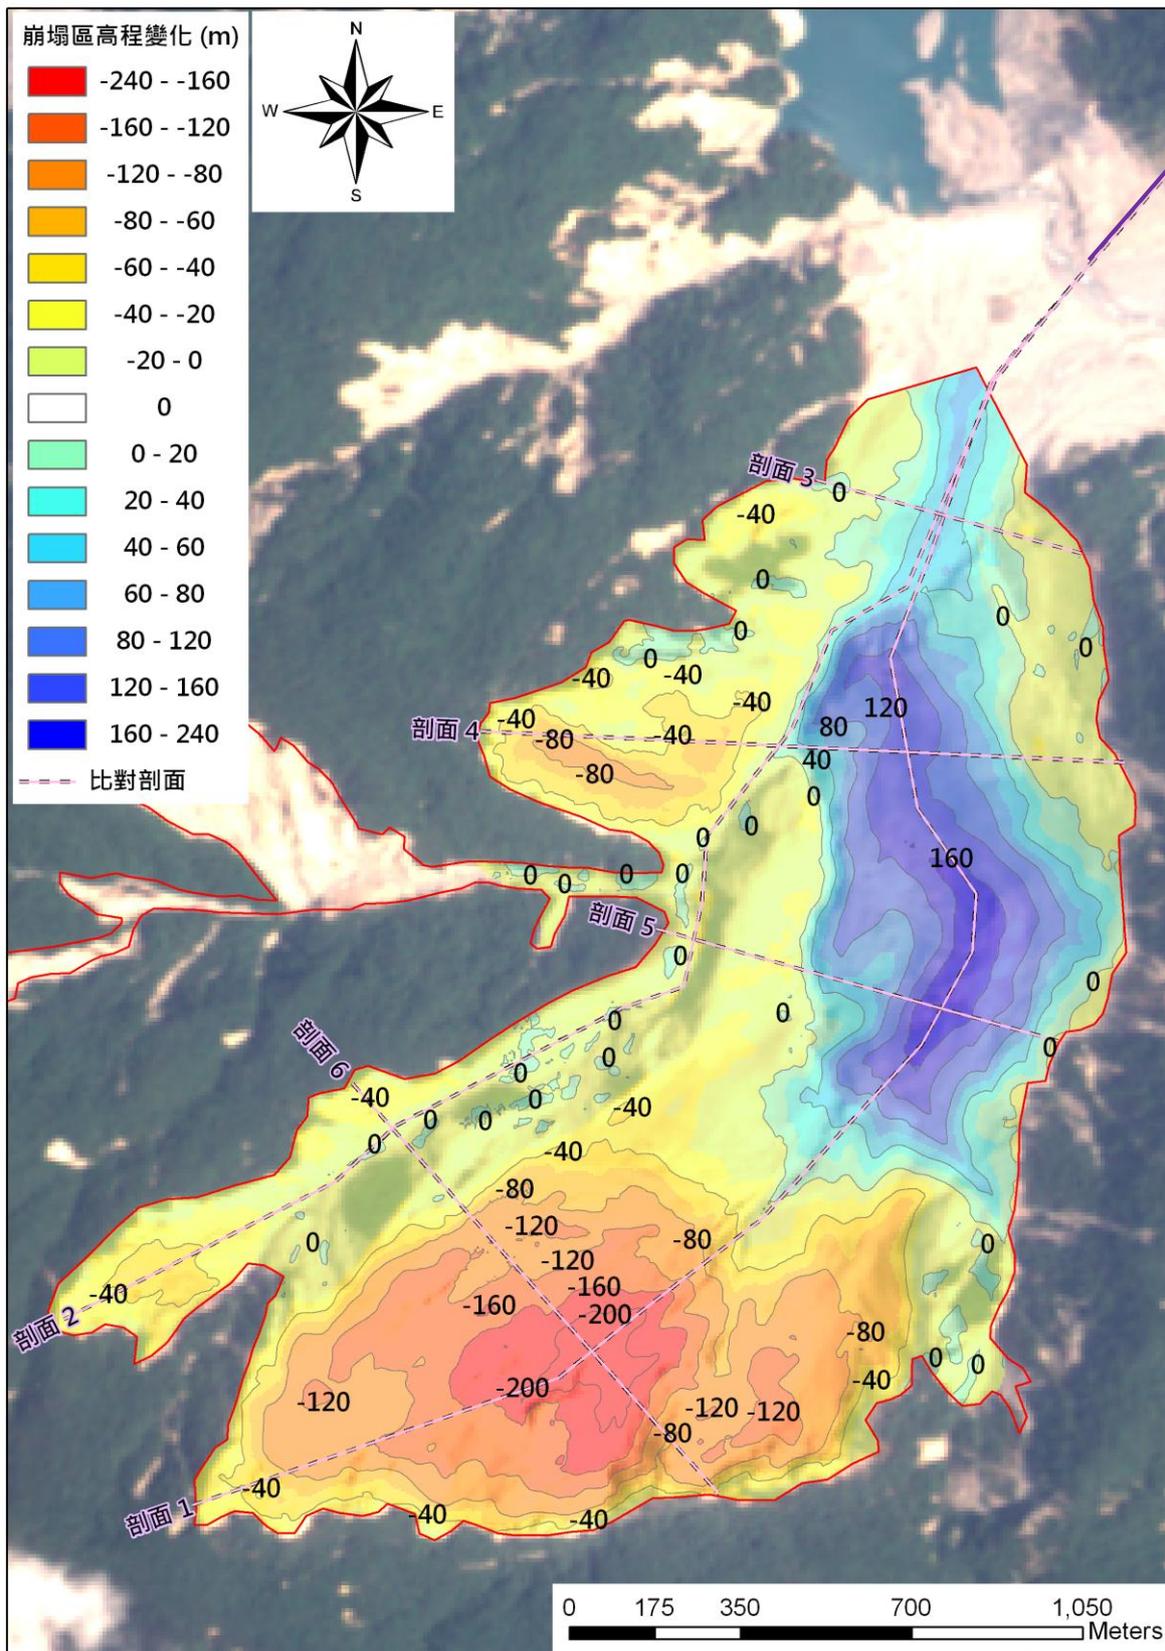
圖5-1.9 崩塌區前後期航測地形比對剖面與變化分佈圖

根據前期地形資料顯示，崩塌區內原有 2 條溪溝，約略位於剖面 1 及剖面 2 位置(圖 5-1.9)，由 2 期航測地形資料之地表變化分析成果顯示，主要崩塌區域分布於剖面 1 溪溝之集水區上游區域，集水區坡面受降雨誘發崩塌，於稜線附近產生大規模土體滑動，由於崩塌深度大，以致於大多以地滑方式產生滑移，而主要崩塌處位處於接近稜線處，故向下崩移的動能大。剖面 1 溪溝集水區上游崩塌滑移之土石，除一部分已流出並淤積於主河道(阻塞主河道後形成堰塞湖)，仍有大量土砂堆積於崩塌區內中游至下游段間(圖 5-1.10)。而由圖 5-1.11 顯示，剖面 2 溪溝集水區之崩塌土石量明顯少於剖面 1 集水區之崩塌土石量，且集水區之崩塌土石多已於降雨期間遭水流朝下游輸送至下游主河道，溪溝中殘存土石量少，僅有少量土石於下游出口段淤積。

由圖 5-1.9 可知本次地形變化主要來自接近稜線部份產生大規模崩壞，崩塌前後最大地形高程變化處有近 200 公尺之落差，大量崩落土石下移，並沿著下移路徑沖刷破壞兩側坡面，形成更多的土石崩落，初步估計有近億方之土石流失量，其中約一半停積於集水區坡面之中、下游段，其餘則隨著水分下移進入下方河道，圖 5-1.12～圖 5-1.15 (即剖面 3～剖面 6) 為不同位置之橫向高程剖面比對圖。

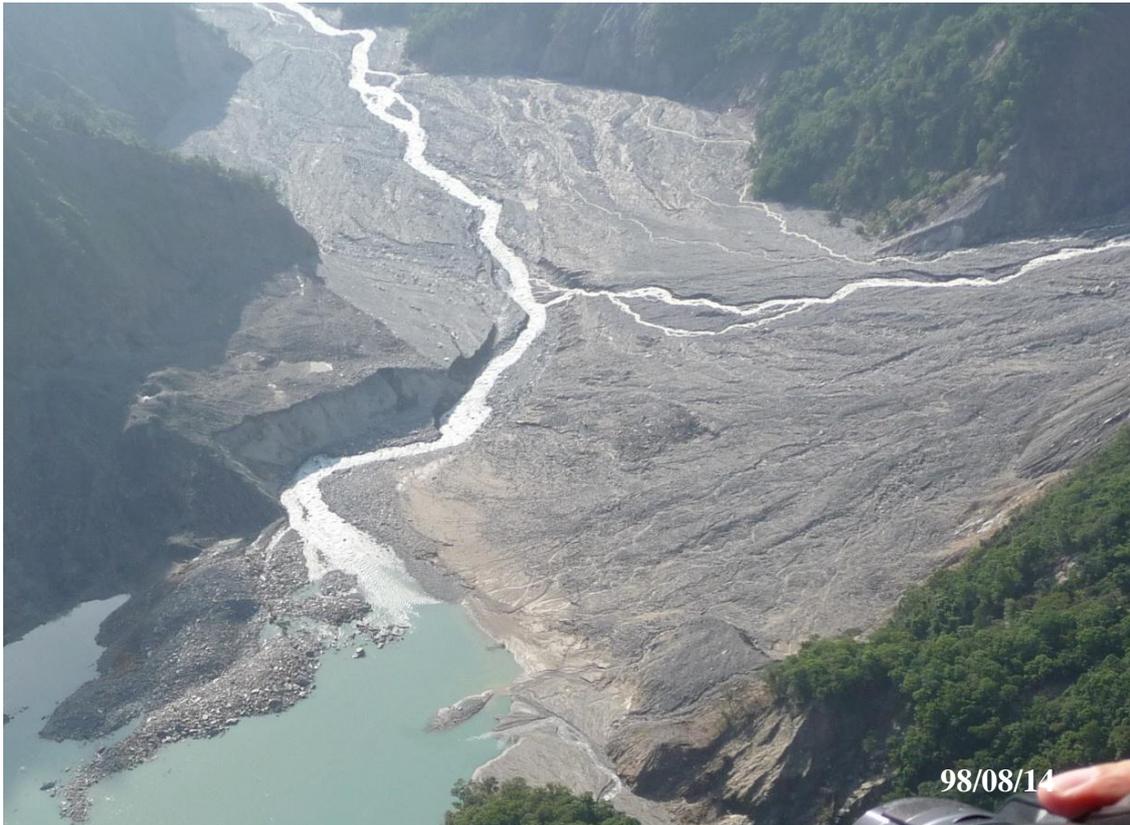
民國 98 年 8 月莫拉克颱風期間，太麻里溪上游包盛社附近，右岸邊坡因降雨誘發大規模崩塌，大量土石沿溪溝坡面流下，大量崩塌土體阻塞河道水流形成天然堰塞湖。堰塞湖生成後，台東林區管理處接獲通知即邀集學者專家及相關單位組成專案小組於 98 年 8 月 14 日搭乘直升機進行空中勘查，由空中勘查發現，阻塞河道之土體長度超過 1 公里，堰塞湖已開始溢流，天然壩體遭水流沖刷形成一寬度約 20 公尺之溢流水道，如 [圖 5-2.7](#) ~ [圖 5-2.10](#) 所示，初步研判暫無全面性潰壩之風險；其後，台東林區管理處與成功大學防災研究中心組成之勘查小組於民國 98 年 11 月 5 日再次搭乘直昇機進行空中勘查，由當時空勘相片可知（如 [圖 5-2.11](#) ~ [圖 5-2.14](#) 所示），堰塞湖上游入流處沖積扇擴大，堰塞湖水面有下降跡象，堰塞湖溢流量與崩塌地支流出流量減少，壩體上之溢流水道有改道現象。

圖5-2.9 崩塌區支流與天然壩表面溢流水道

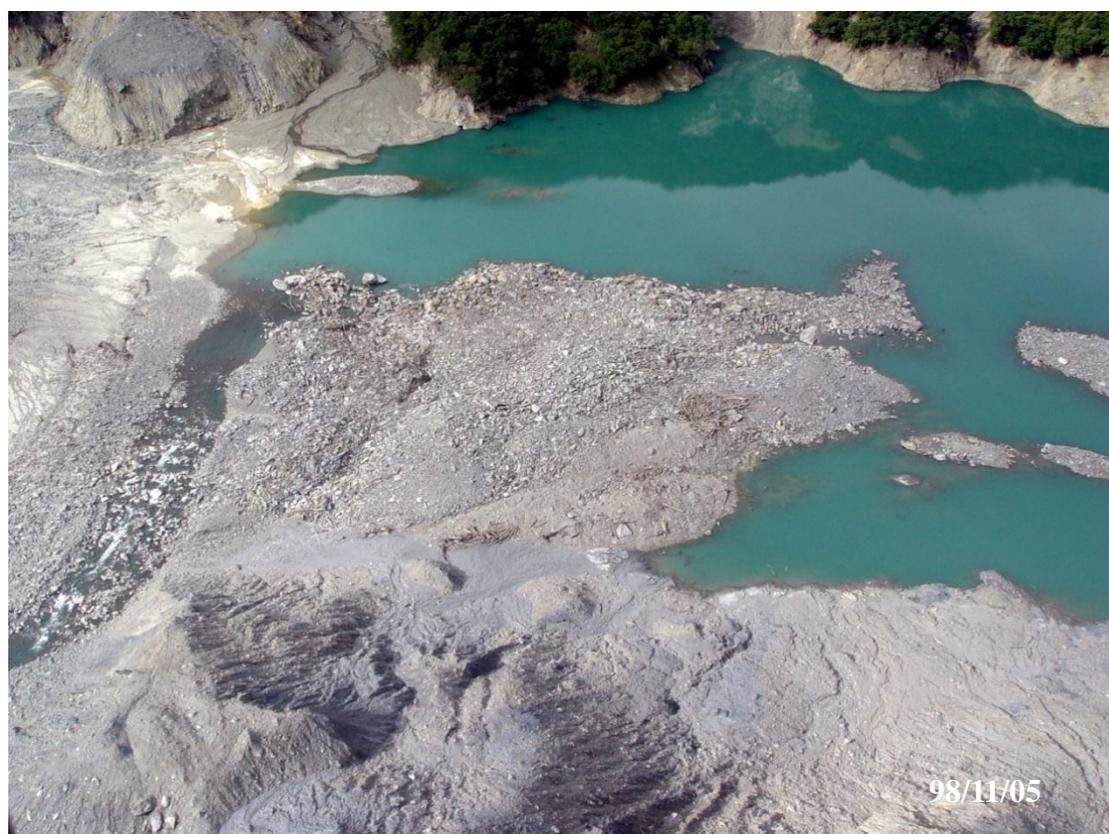
圖5-2.12 堰塞湖溢流口

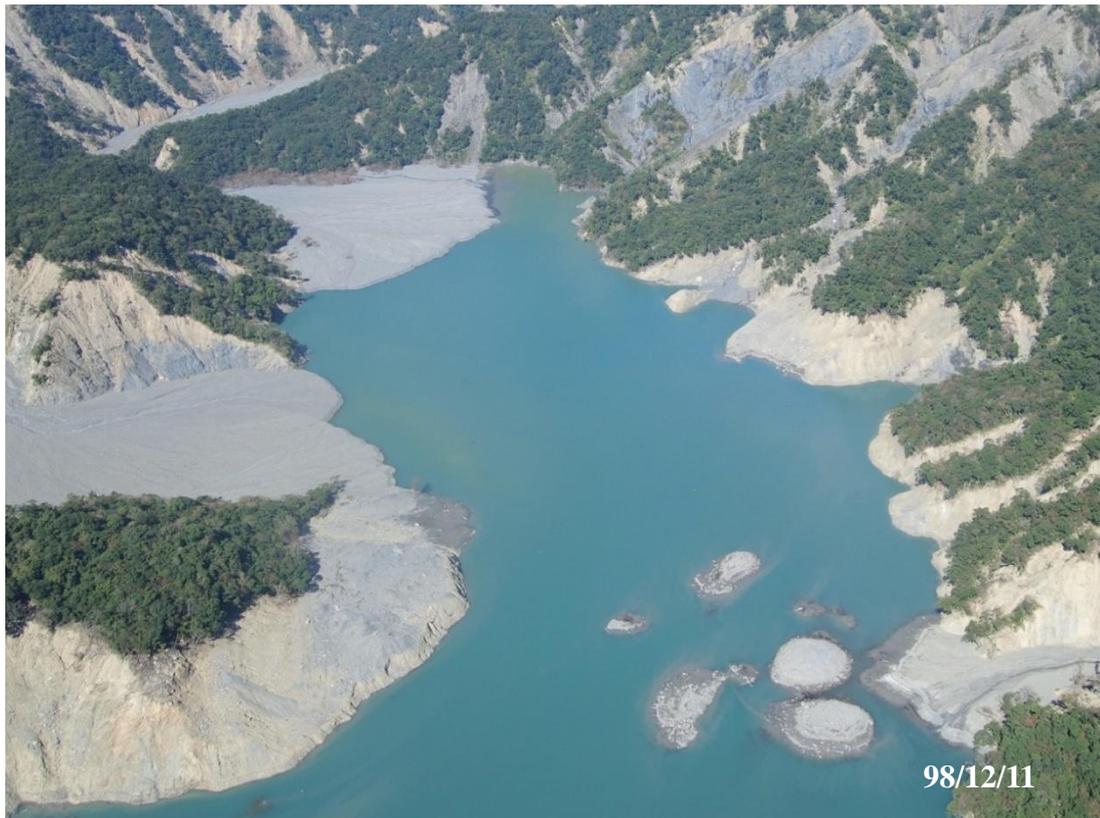
圖5-2.15 堰塞湖上游入流處形成沖積扇

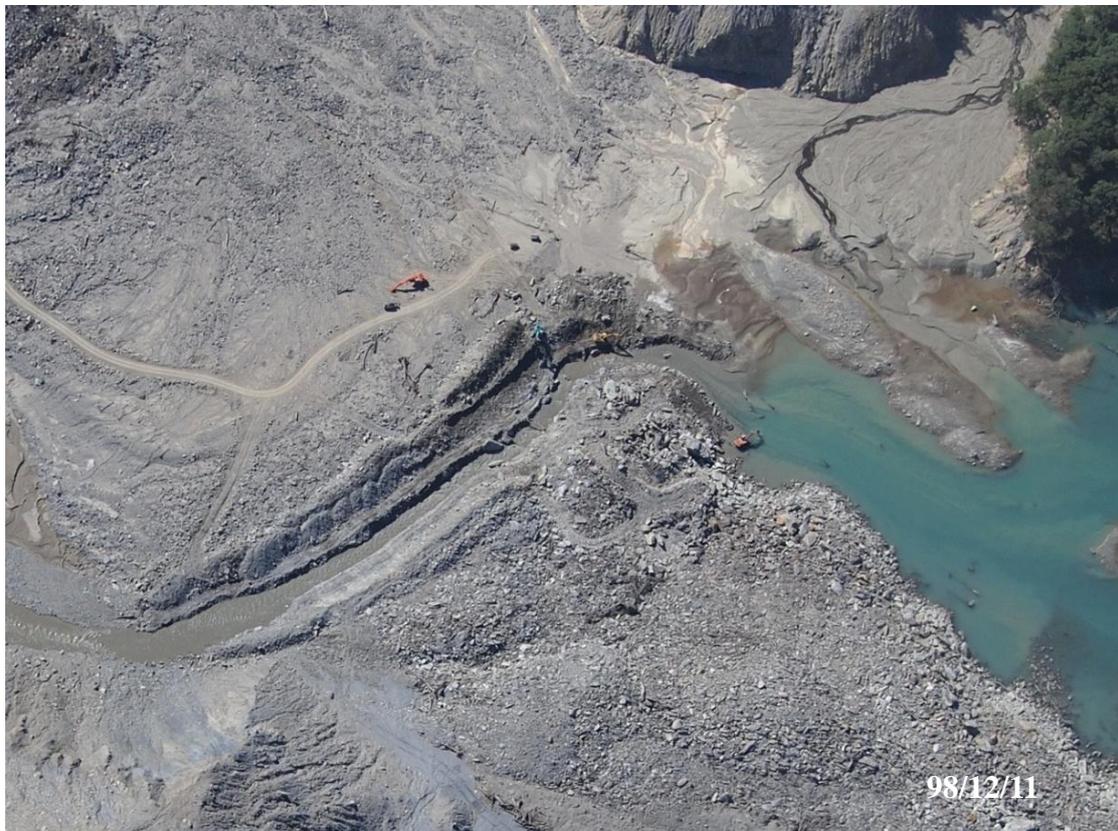
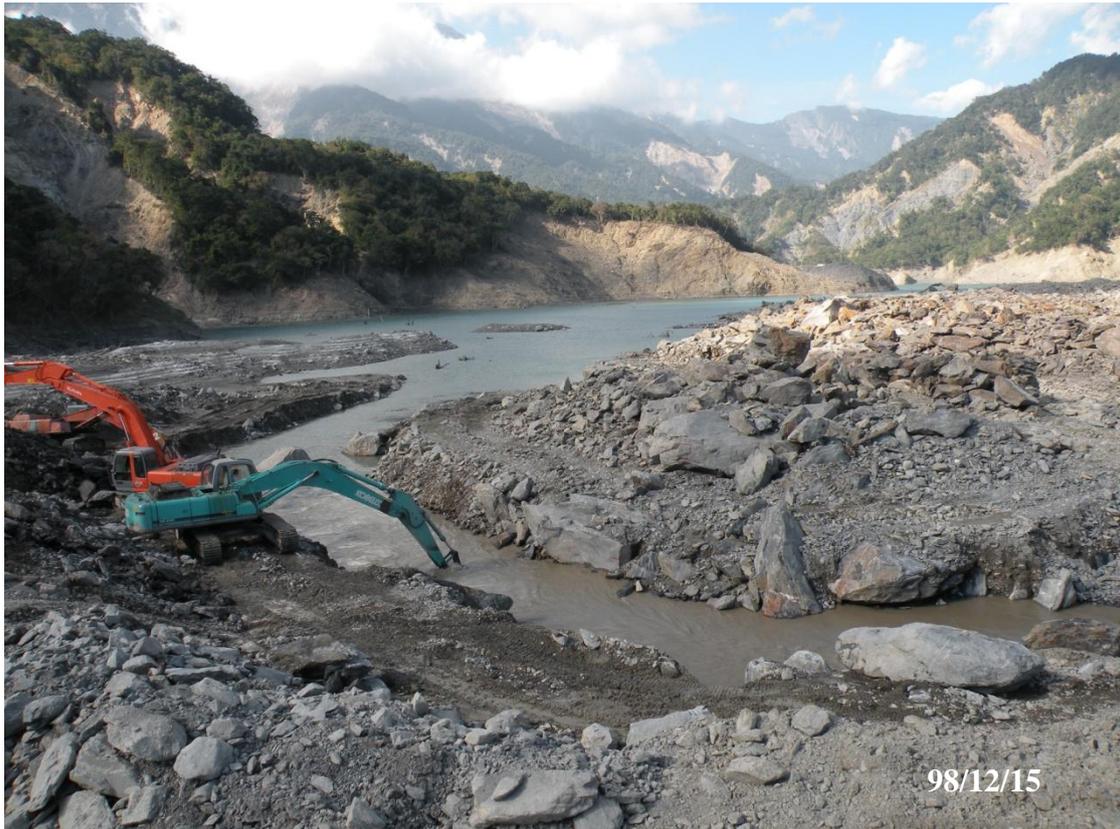
圖5-2.18 天然壩溢流水道挖降作業情形

民國 98 年 12 月 11 日再次進入現地進行無人載具空勘調查，現地已於溢流口處開始進行溢流水道簡易挖降作業，藉由搶通之工程便道，利用大型機具沿原溢流水道擴大並挖深水道斷面，減少堰塞湖蓄積之水體體積，降低堰塞湖水面高度。根據其後歷次現勘調查，至 99 年 4 月 14 日止，已降低堰塞湖水位 4 公尺左右，相關紀錄如 [圖 5-2.15](#) ~ [圖 5-2.26](#) 所示。

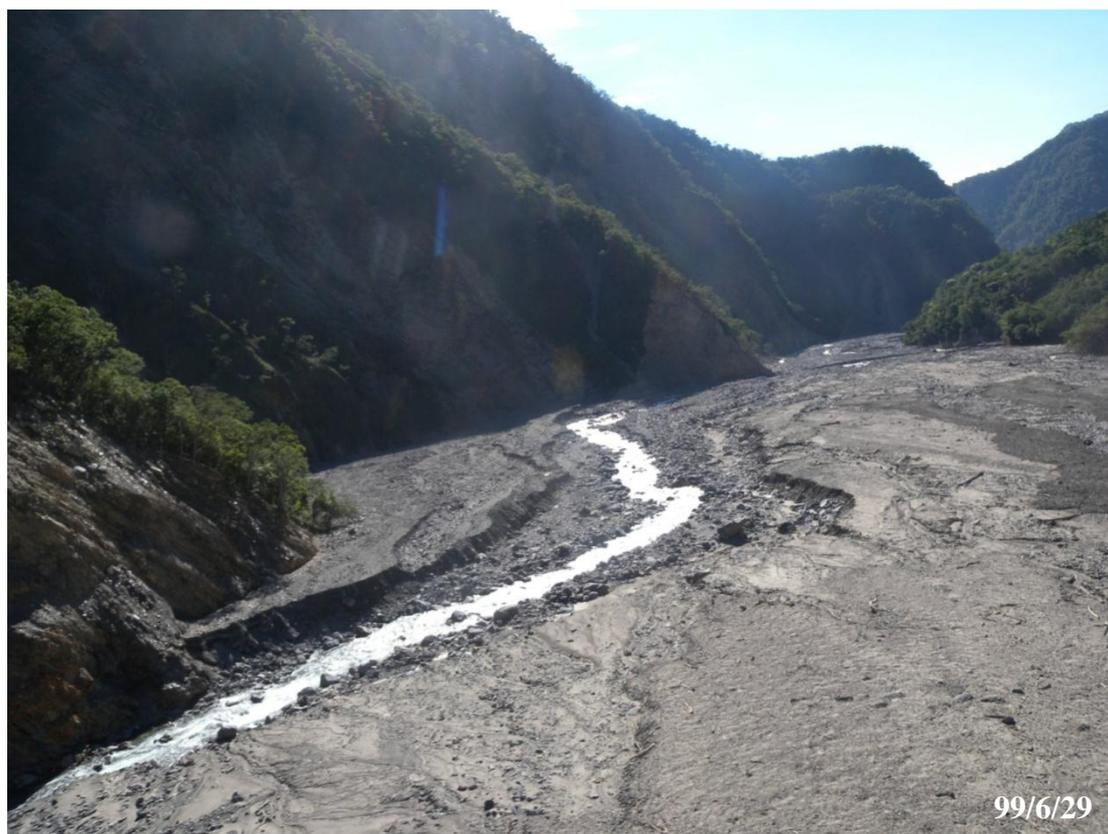
然而於 6 月中旬，由於連日之豪、大雨，造成太麻里溪大量土石運動，原有溪床便道多處受損中斷，施工中之第二階段工程亦受重大影響，施工中之溢流水道被大量土石淤埋，根據 6 月 29 日乘空勤隊直升機進入庫區勘查測量成果，原已局部開挖拓寬之河道遭土石淤埋，原緊急挖降之溢流道幸未受影響，僅堰塞湖水位略有上升(如圖 5-2.29 至圖 5-2.30)。

圖5-2.29 已開挖之溢流水道遭土石淤埋

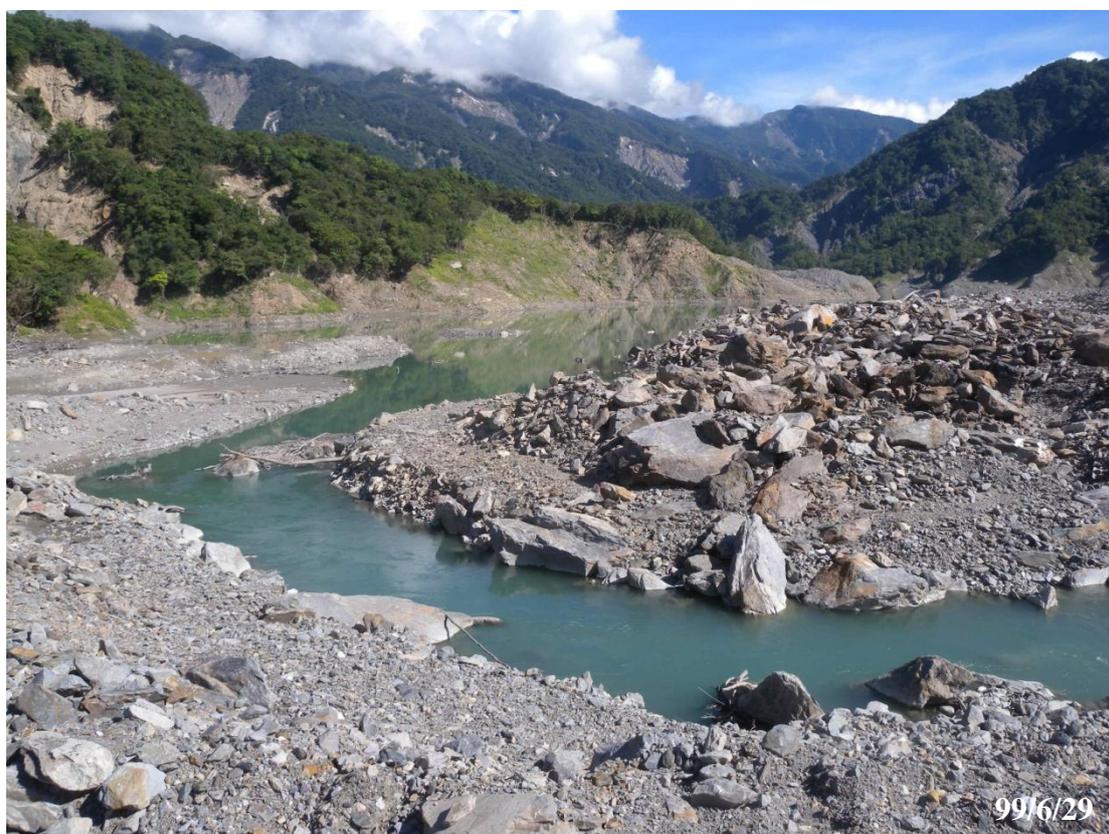
圖5-2.30 堰塞湖水位上升，淹滿溢流水道

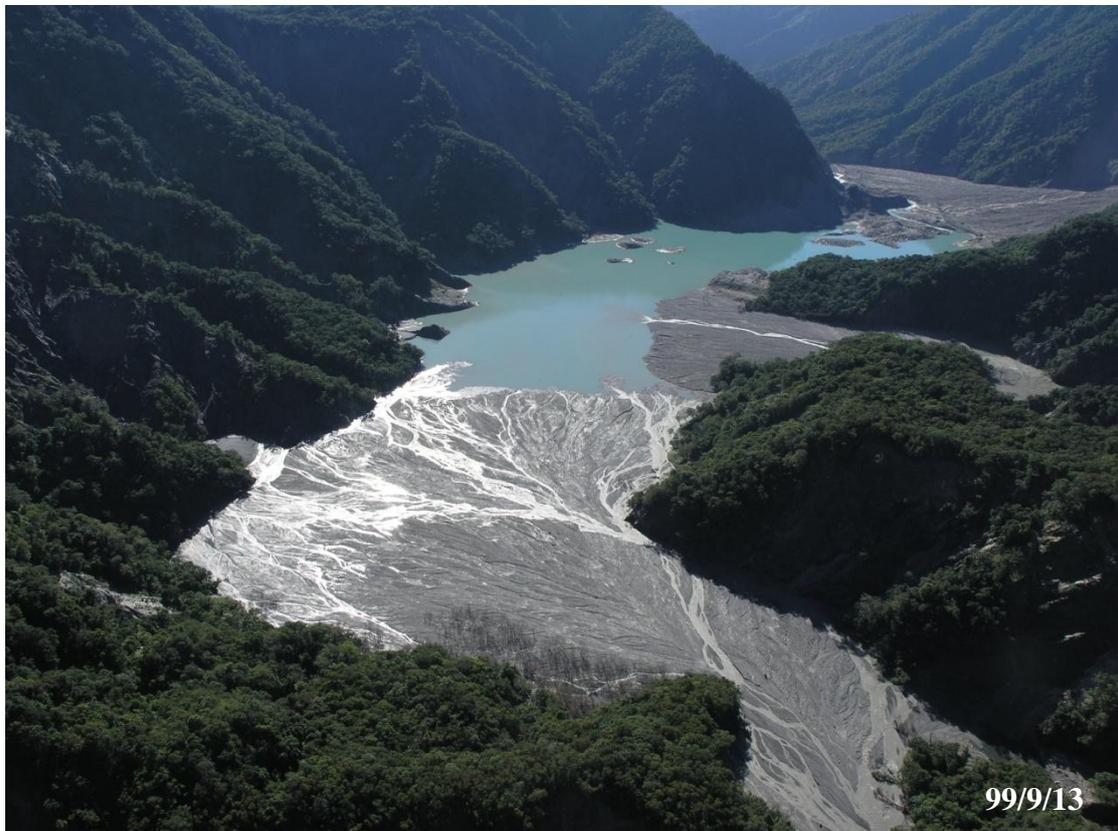
圖5-2.32 堰塞湖上游大量淤積

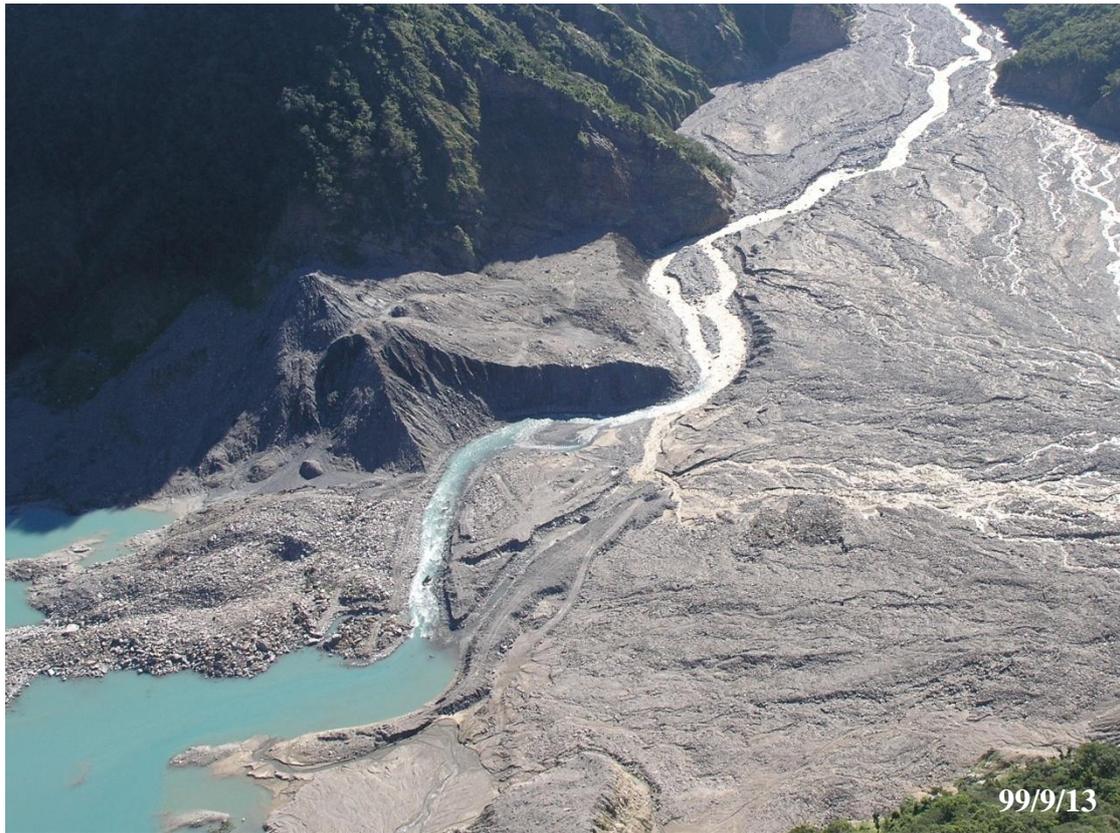
民國 99 年 8 月 31 日起，萊羅克颱風、南修颱風、莫蘭蒂三輕颱相繼影響台灣，太麻里溪施工便道受損中斷，溢流道開挖工程亦受到影響中斷。由於進入雨季，連日降雨造成上游來流量增加，堰塞湖水位稍微回升約為 461m 處，相關勘查成果及比對如圖 5-2.31 至圖 5-2.34 所示。

圖5-2.33 溢流水道開挖工程再次受阻中斷

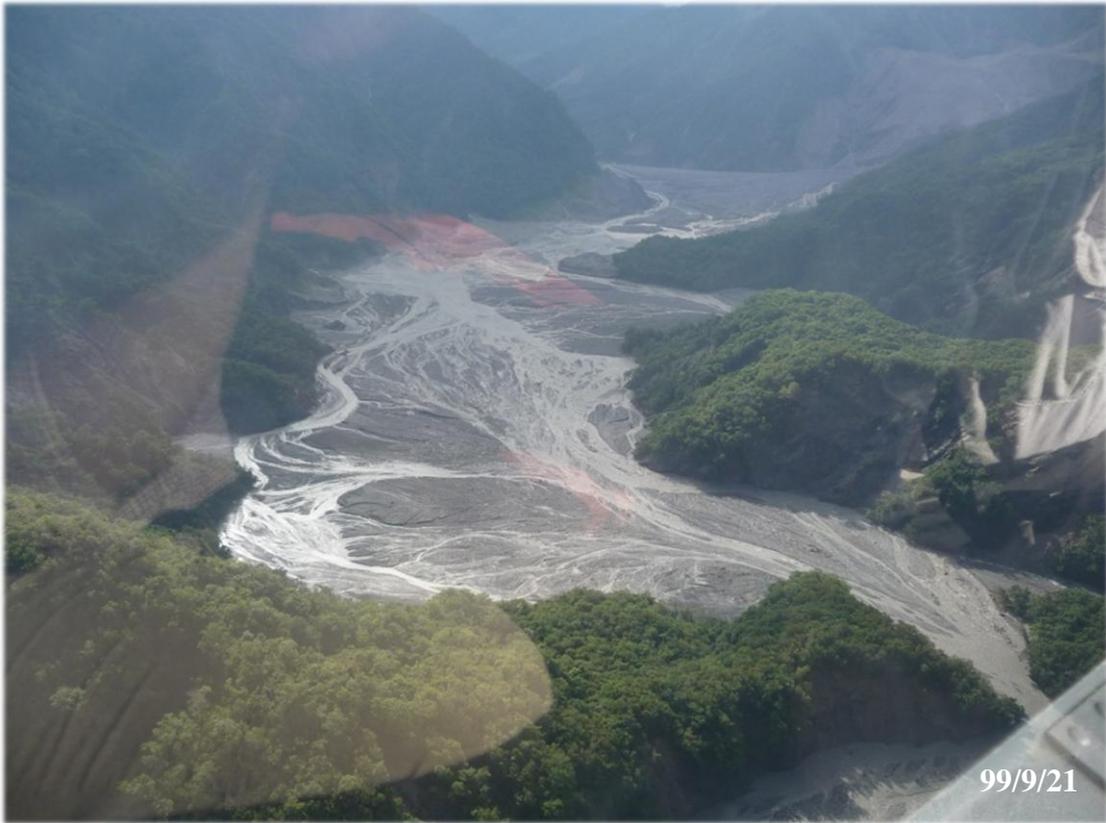
然而至民國 99 年 9 月 19 日，凡那比颱風為台灣東部及北部帶來豐沛雨量，太麻里溪上游山區亦降下大量雨水，根據台東林區管理處於 9 月 21 日申請空勤隊直升機進入湖區之空勘成果，堰塞湖週邊各支流皆流出大量土砂，湖區週邊之扇狀地擴大，當初形成堰塞湖之大崩塌地亦再次流出大量土砂，推擠河道造成堰塞湖溢流水流偏向左岸，除形成新流路外，由於大量水流集中沖刷，大幅掏刷堆積土體，因水流集中大幅刷深溢流道，使得原天然壩於左岸位置形成一水道缺口，蓄積之水體便隨著流失，原堰塞湖區已無蓄水，相關勘查成果如圖 5-2.35 至圖 5-2.40 所示。

圖5-2.35 凡那比颱風後湖區已無蓄水

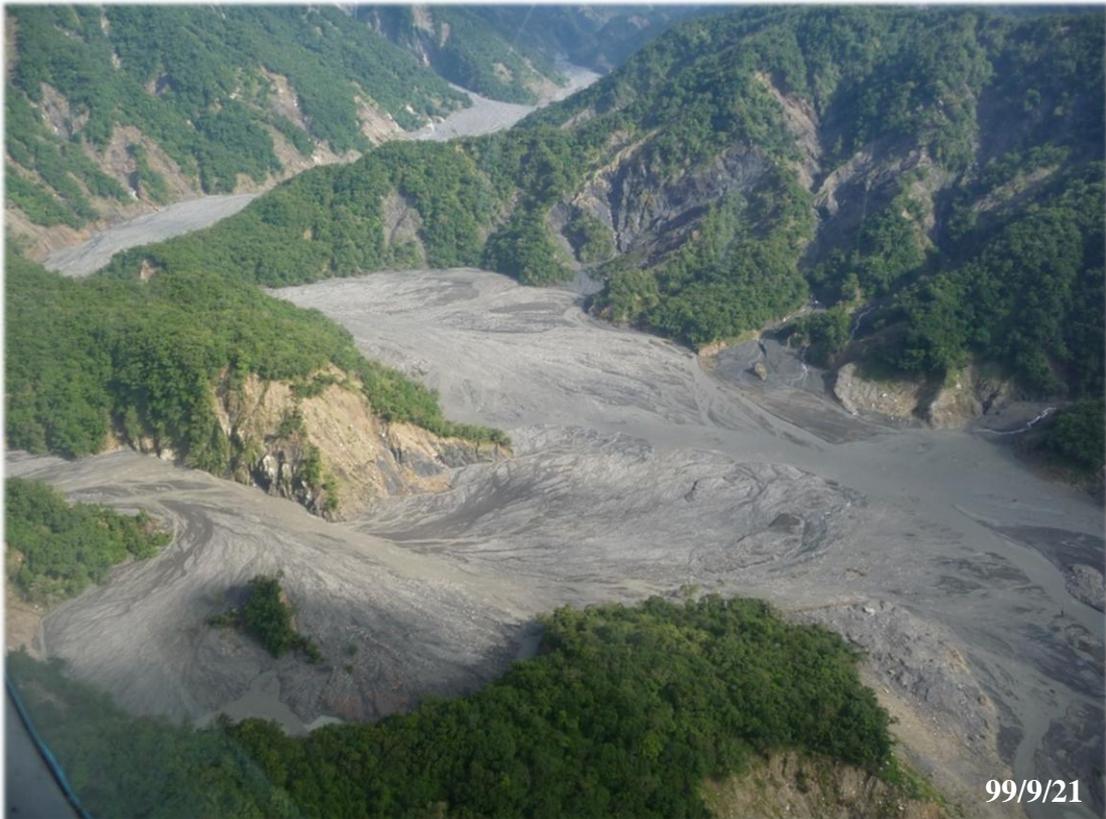
圖5-2.36 堰塞湖周圍支流皆有大量土砂流出

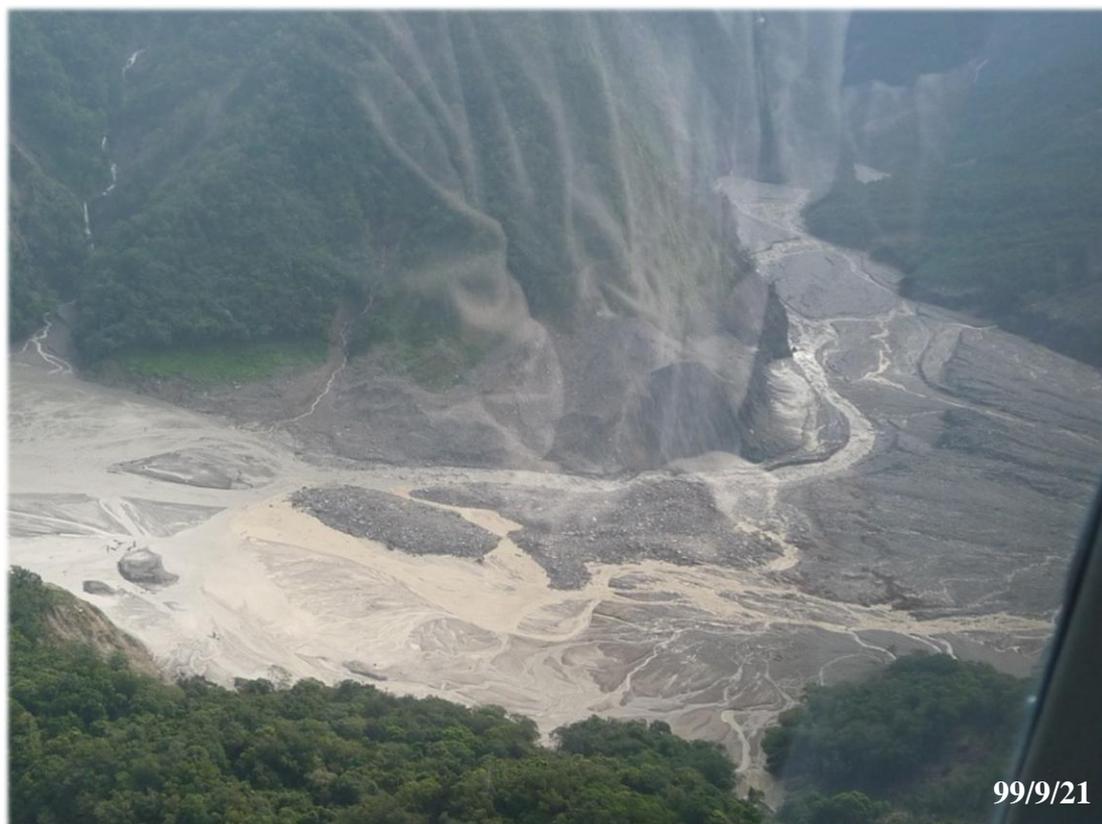
圖5-2.37 大量土砂運動，溢流道改道

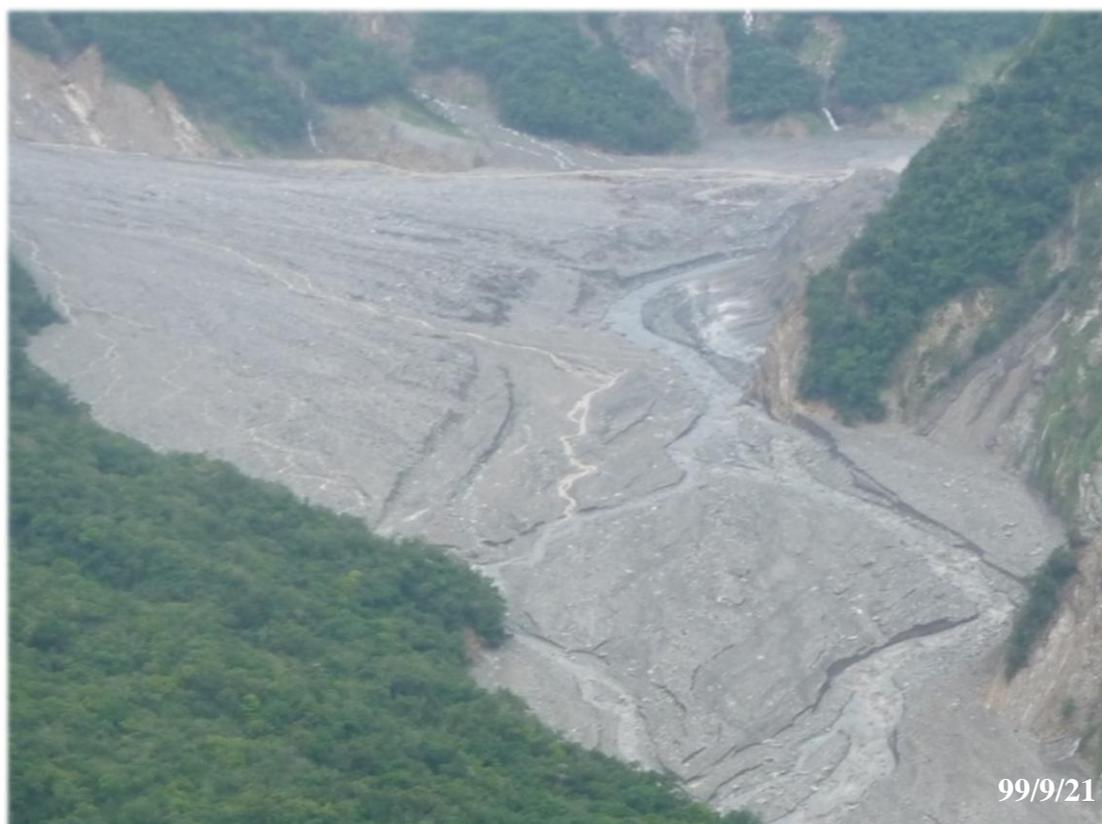
圖5-2.38 崩塌區流出大量土砂形成扇形堆積

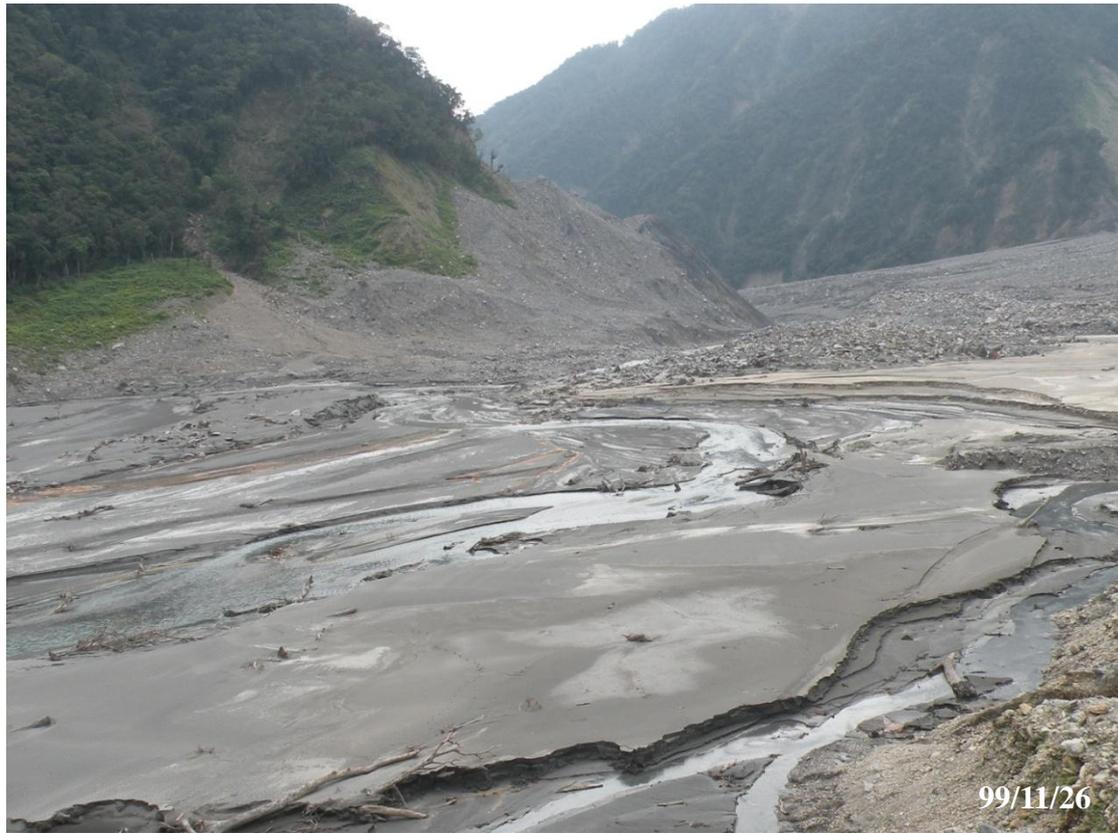
圖5-2.39 原湖區內仍殘留有大量細粒土砂堆積

根據圖 5-2.43 斷面比對位置可知，斷面 22~斷面 24 為前期堰塞湖蓄水範圍，由斷面比對可知原湖區平均淤高約 2~3 公尺，比對現地勘查成果（如圖 5-2.41），可知現地地表多為原堰塞湖湖底淤積之細粒土砂，據此可初步推論本次颱風期間，堰塞湖週邊雖有大量土石流出，然堰塞湖消失並非僅是受到大量土砂流之淤埋。
