## 伍、堰塞湖及崩塌區調查及圖資分析

### 5-1 崩塌區調查

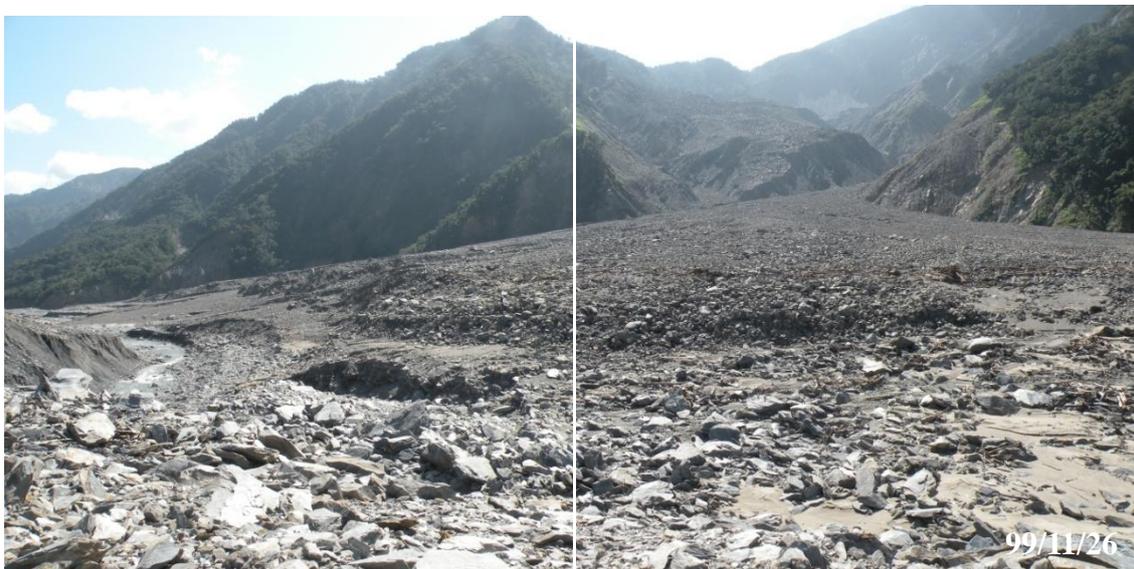
圖5-2.40 崩塌區有大量土砂流出，扇狀地表面殘留多為大型石塊

自斷面 17 開始，河道右岸側即崩塌區流出之扇狀堆積，平均淤高約 10 公尺，在扇狀堆積之中心部份（如斷面 15），甚至淤高近 20 公尺，而且地表殘跡物多為巨型塊石，表示源自崩塌區流出之土石流堆積在此後，已經相當程度之水流掏選作用影響而流失細粒土砂，距此可瞭解原始堆積應該更高。

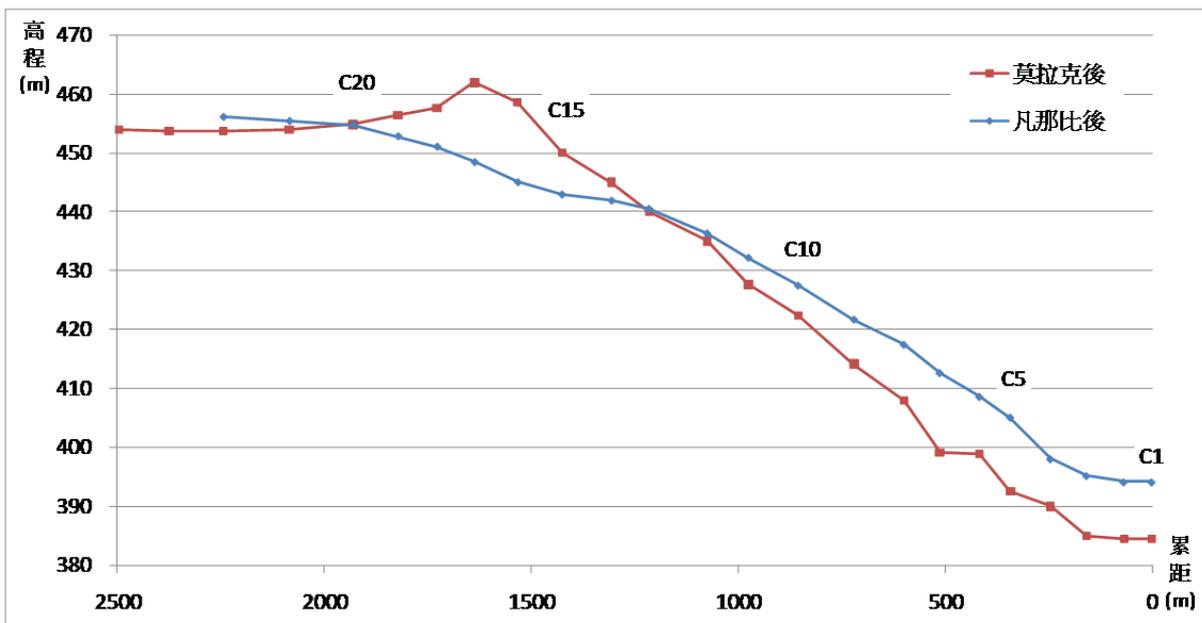
圖5-2.46 凡那比颱風後縱斷面地形比對成果

若將各斷面深槽高程配合各斷面間距繪製成區域縱斷面比對，如圖 5-2.46，由該縱斷地形比對成果可知，於凡那比颱風時，大規模土砂運動過程形成一天然河道坡度調整作用，原天然壩上游側（即原堰塞湖區域）因土石堆積形成之逆坡降，由於水道之刷深與湖區後方之淤積形成順坡降，原天然壩淤積之土石則隨水流沖刷流失，下游側原有近 5% 之坡降亦因土石之堆積而趨緩，本河段即形成較均勻之坡降，約 3% 左右。另將凡那比前後地形高程變動分佈繪製如圖 5-2.47 所示，由圖中即可確實瞭解，崩塌區流出土石與水流改道、刷深之相對位置。

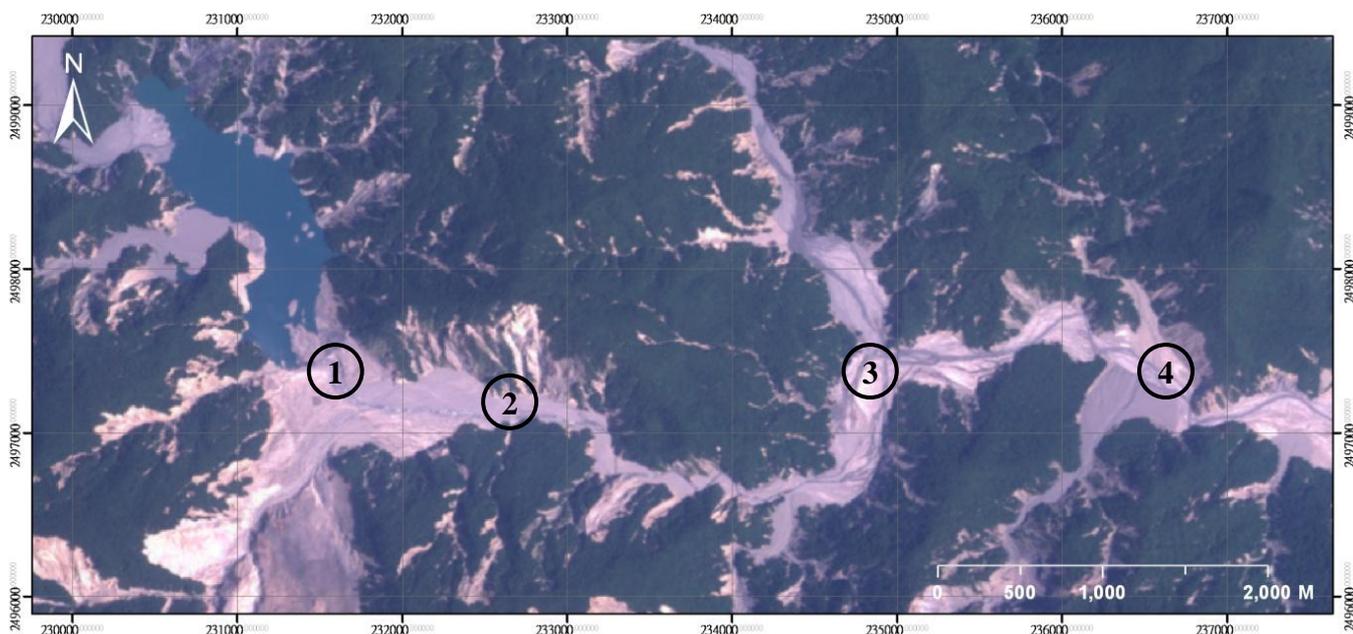
圖5-3.2 堰塞湖下游河道現況 (上游段)

如圖 5-3.2 所示，此河段為此次莫拉克颱風土砂主要堆積處，上游生產的土方量大多堆積此河段。此河段於莫拉克颱風期間受到洪水夾帶大量土砂的影響，使河岸侵蝕嚴重，河道寬度明顯增加。若以斗里斗里溪為界將此河段細分為兩個部分，一個部分從溢流口往下游到斗里斗里溪匯流口前(即圖中①至③)，另外一部分為斗里斗里溪匯流口至救國救爾溪匯流口(即圖中③至④)。

在斗里斗里溪匯流口以上部分，主河道中堆積大量土砂，側岸侵蝕嚴重，河寬變化幅度也較為劇烈。整體而言，此部分河道之河床抬升厚度大約為 30m~60m，且坡度較陡(坡度約為 3/100~5/100)，越靠近堰塞湖，其抬升厚度越大，坡度也越陡；在斗里斗里溪匯流口以下部分，河道中亦堆積大量土砂，但由於主支流匯流處河寬明顯變寬，造成河道呈現瓣狀水系，溪流主深槽並不明顯；另外在補拉米溪與救國救爾溪南北同時匯入主流處，現地堆積大量土砂，南側補拉米溪出口處有大型扇狀地堆積，形成壓迫主河道緊貼並侵蝕北側河岸的情況。整體而言斗里斗里溪匯流口以下河道之河床抬升厚度大約為 10m~30m，坡度較上游部分緩(坡度約為 3/100)。

由於目前此河段之河道中仍堆積大量不安定土砂，易隨著水流向下搬移，未來如遇大雨可能將再次產生劇烈的土砂運動。

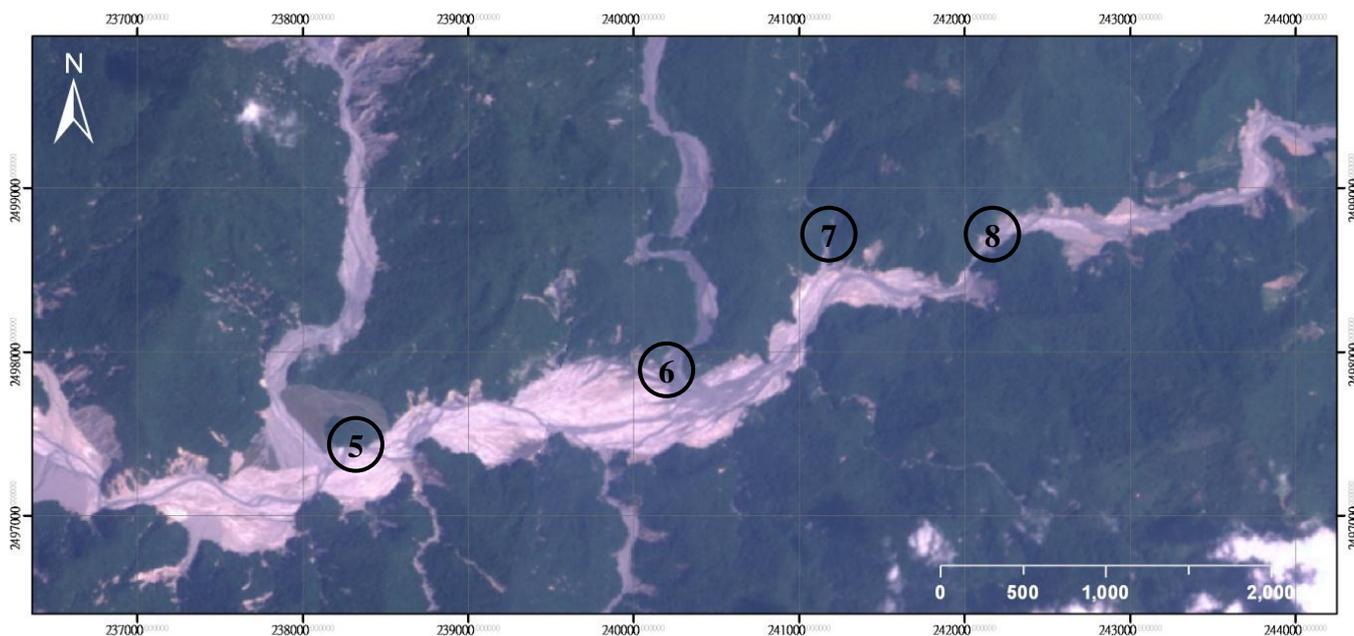
圖5-3.3 堰塞湖下游河道現況 (中游段)

如圖 5-3.3 所示，整個河段可以視為太麻里溪之沈砂區。由於此河段於莫拉克颱風前，河段寬廣，河床平坦，多次颱風豪雨所帶來的土石大量堆積在此，此次莫拉克颱風由上游往下游輸送之土砂，亦有大部分土砂於此處堆積。

圖中⑤至⑦間前後(即麻利都部溪匯流口前與麻利霧溪匯流口後)皆有類似隘口之地形，隘口處河道寬度窄，兩側河岸多見岩壁，此次莫拉克颱風期間之河寬變化不大。而其間之河道在此次莫拉克颱風期間，河寬略微增加，乃因部分兩旁河岸遭受侵蝕。但在經過莫拉克颱風之影響後，此河段河床高程厚度堆積約 5m~10m，整體坡度較緩(坡度約為 2/100)，其土砂主要堆積於原有河道深槽，造成此河段河床抬升、坡度驅緩，形成水流漫流，部分河道呈現辮狀水系，溪流之主深槽並不明顯。本河段未來若遇到颱風豪雨時，河道水流擺盪侵蝕，土砂變動可能會相當劇烈，並持續將土砂往下游搬運。

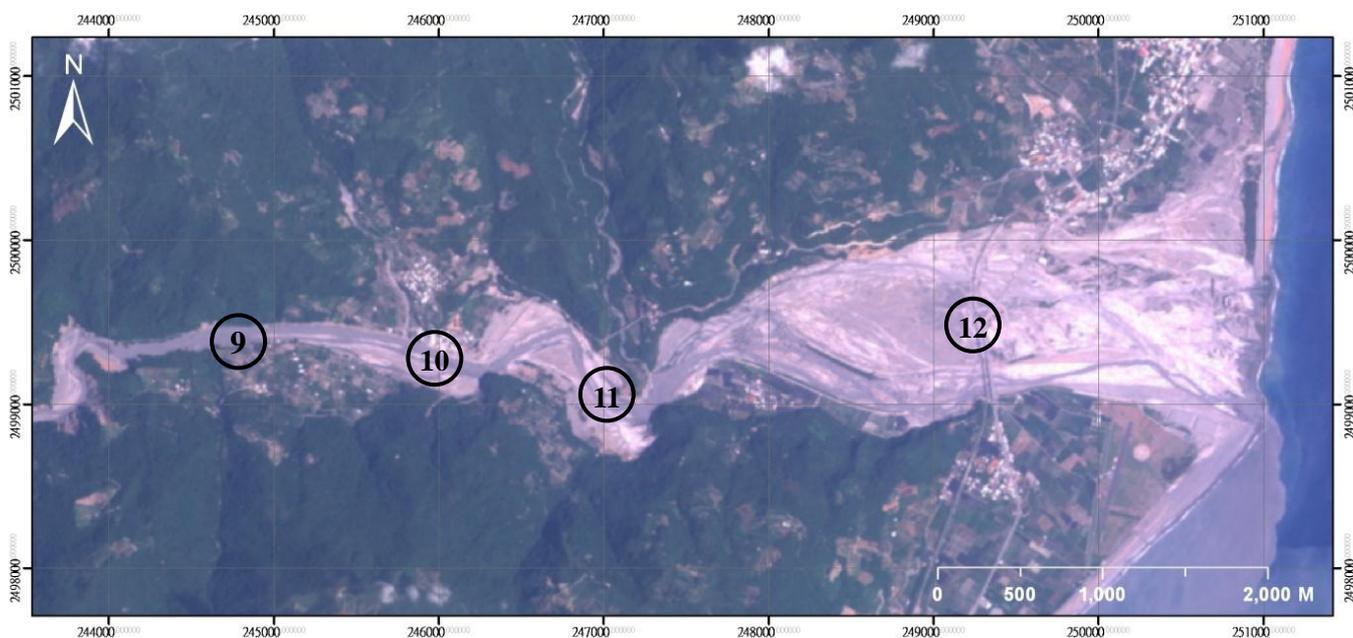
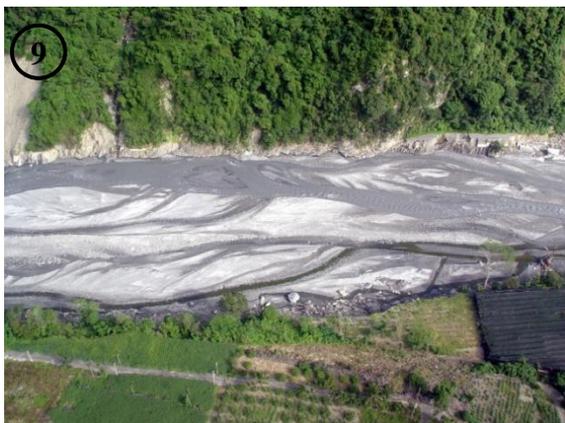
圖5-3.4 堰塞湖下游河道現況 (下游段)

由於莫拉克颱風所生成之粗顆粒土石料源，大部份仍淤積於太麻里溪中游以上，下游段堆積的土石主要以細粒料源為主，而挾帶細粒料的挾砂水流，反倒對於下游段河道及河岸產生明顯的侵蝕作用。如圖 5-3.4 所示，下游段從嘉蘭村以下，河寬變化十分劇烈，而河道之河床厚度變化侵淤互現，但就下游段整體而言，河床高程與坡度(坡度約為 1/100)變化不大，但是由於河道變寬而造成堆積大量土方。由於此河段為太麻里溪內為部落主要聚集之處，若以布查其蘭與溪頭兩部落為界，將此河段分為三個部分來描述。

第二部分是布查其蘭至溪頭以上之河道(圖中⑨至⑩)，此次莫拉克颱風時，位於嘉蘭橋與拉灣橋受洪水沖毀，鄰近之河寬明顯變寬。往年此處之河床已有逐年抬升之趨勢，此次莫拉克颱風時，洪水沖毀嘉蘭村靠近河岸之部分民宅，原有較低河階地遭嚴重侵蝕而流失。太麻里溪過嘉蘭村後之河道連續經過兩處彎道，受到彎道地形之影響，側岸崩塌嚴重。整體而言，此部分河道寬度變化明顯，但主河道河床高程變化不大，由於部落緊鄰河道，河道內淤積大量土砂可能影響部落安全。

第三部分是指溪頭以下至河口之河道(圖中⑩以下)，此部分河道原先有設置堤防，但莫拉克颱風期間，位在溪頭部落對岸之太麻里溪左岸堤防遭沖毀破堤，洪水漫流原有之舊河口沖積扇，河寬劇烈增加形成突擴河道地形，水流至此流速變慢，大量土砂與漂流木開始沉降、堆積，造成原左岸之農田與農舍多受到土砂覆蓋與掩埋。而除原有舊河道外，破堤形成水流漫流，並在靠近左岸德其里部落處形成另一深槽。莫拉克颱風期間，靠近河口處的鐵路橋與台九線之南太麻里溪橋均遭洪水沖毀，南北交通嚴重中斷。整體而言，此部分之河道河寬之變化劇烈，但河床高程侵淤互見，以致平均變化不大。

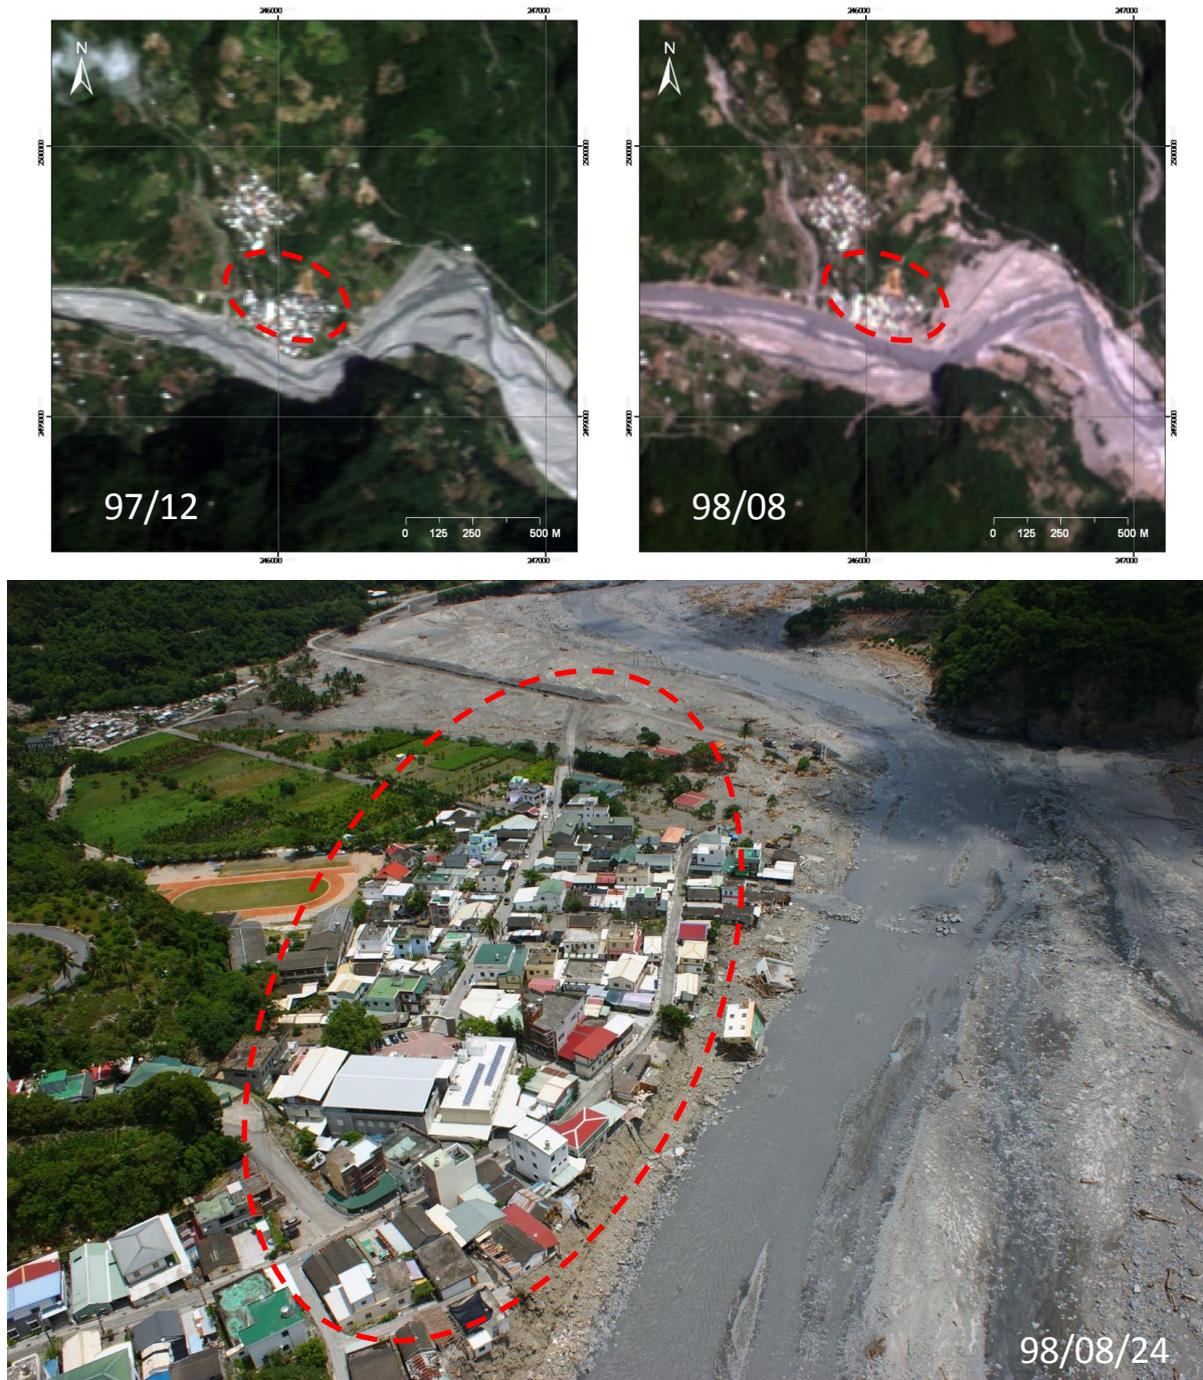
圖5-3.7 嘉蘭一帶之莫拉克颱風前後期影像與現況照片

嘉蘭位於台東縣金峰鄉境內，距離上游太麻里包盛社堰塞湖約 19 公里，聚落所在位置之河道受到莫拉克颱風影響，河道明顯變寬。配合現地調查之資料與莫拉克颱風前後期的相關影像及圖資，如 [圖 5-3.7](#) 所示，可以得知在莫拉克颱風前原有河道寬度約為 139 公尺，而莫拉克颱風後河道寬度約變為 243 公尺，河道寬度增加約為 104 公尺。

由前述資料可以知道，由於此次莫拉克颱風，造成整個太麻里溪集水區上游崩塌嚴重，溪水暴漲且洪水夾帶大量土砂往下游輸送，於此河段發生嚴重河岸侵蝕。橫跨於太麻里溪主流之拉灣橋遭沖毀，而位於太麻里溪左岸的嘉蘭村約有 47 間民房遭洪水沖毀，大量洪水並溢流至村莊內，目前靠近嘉蘭部落的太麻里溪左岸遭洪水侵蝕，原低位河階流失，但在靠近右岸之河床，因大量土砂材料堆積而抬升約 1 至 2 公尺。於莫拉克颱風後，嘉蘭部落目前所在位置距離河岸距離不到 1 公尺，距離河岸高差約為 3 公尺，聚落太過於靠近河道，且與河道高差過小，恐於下次颱風豪雨來臨時，大水夾帶大量土砂而造成通水斷面不足，會再次發生災害。

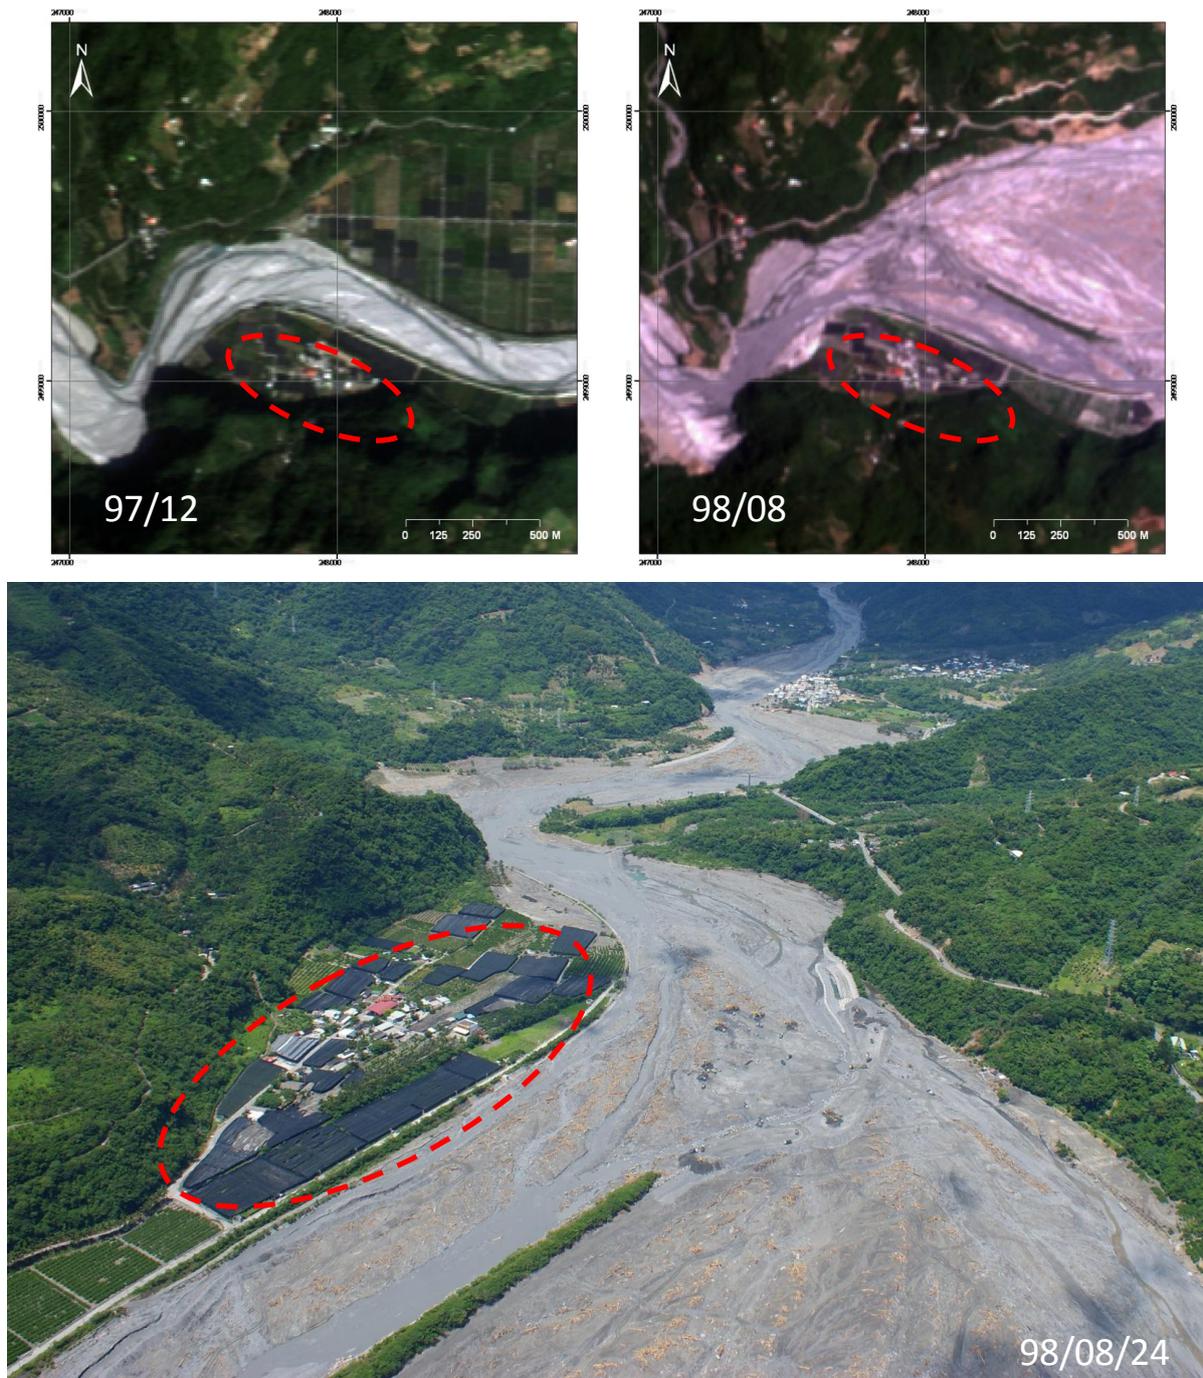
圖5-3.9 溪頭一帶之莫拉克颱風前後期影像與現況照片

溪頭位於台東縣太麻里鄉境內，距離上游太麻里包盛社堰塞湖約 21 公里，聚落所在位置之河道受到莫拉克颱風影響，河道明顯變寬。配合現地調查之資料與莫拉克颱風前後期的相關影像及圖資，如 圖 5-3.9 所示，可以得知在莫拉克颱風前原有河道寬度約為 209 公尺，而莫拉克颱風後河道寬度約變為 530 公尺，河道寬度增加約為 321 公尺。

此河段原有河道兩旁均有設置堤防，但於莫拉克颱風期間，大量洪水造成左岸堤防破堤，使得洪水夾帶大量土砂堆積於原有河道兩旁之農田，並造成河寬嚴重變寬，並在溪頭部落最上游端，有洪水溢堤的情況，且有土砂堆積。此區段之河道狀況侵淤互見，但整體來說原有河道高程變化不大，但原有河道右岸之農田堆積大量土砂，高程略微抬升。就目前溪頭部落所在位置十分靠近河岸，其距離河岸距離約為 80 公尺，距離河岸高差約為 4 公尺，加上此河段左岸高程較高於右岸部落所在位置，通水斷面略嫌不足。

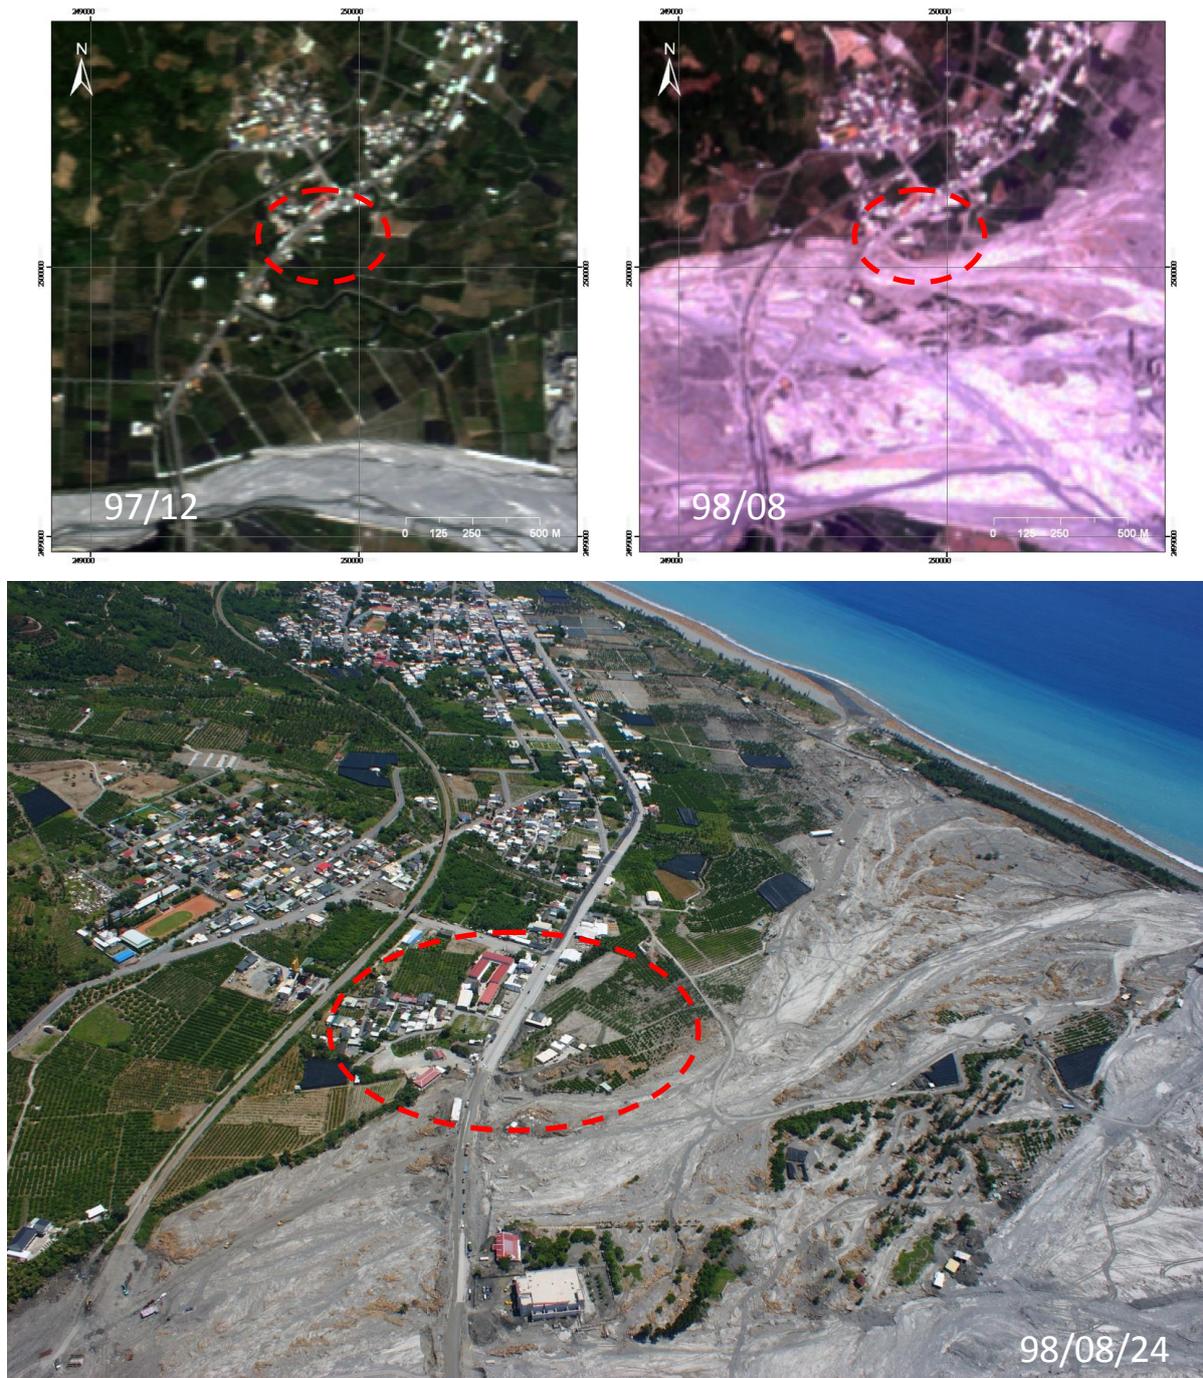
圖5-3.11 德其里一帶之莫拉克颱風前後期影像與現況照片

德其里位於台東縣太麻里鄉境內，距離上游太麻里包盛社堰塞湖約 23 公里，聚落所在位置之河道受到莫拉克颱風影響，河道寬度遽增。配合現地調查之資料與莫拉克颱風前後期的相關影像及圖資，如圖 5-3.11 所示，可以得知在莫拉克颱風前原有河道寬度約為 338 公尺，而莫拉克颱風後河道寬度約變為 1162 公尺，河道寬度增加約為 824 公尺。

此河段原有河道兩旁均有設置堤防，但於此次莫拉克颱風期間上游堤防破損，加上溪水暴漲，洪流擴散嚴重，造成原有古河口沖積扇處均變為新河道的範圍，河道寬度劇增。由於上游集水區崩塌嚴重，洪水夾帶大量細顆粒料源堆積於此河段，造成部分民宅遭土砂掩埋，且位於此河段連接香蘭部落與德其里部落的鐵路橋與南太麻里溪橋均受損中斷。目前太麻里溪左岸靠近德其里處，沖出一條新的河道，造成德其里部落所在位置距幾乎緊鄰河岸，距離河岸高差約為 3 公尺，恐於下次颱風豪雨來臨時，大水夾帶大量土砂而造成通水斷面不足，會再次發生災害。

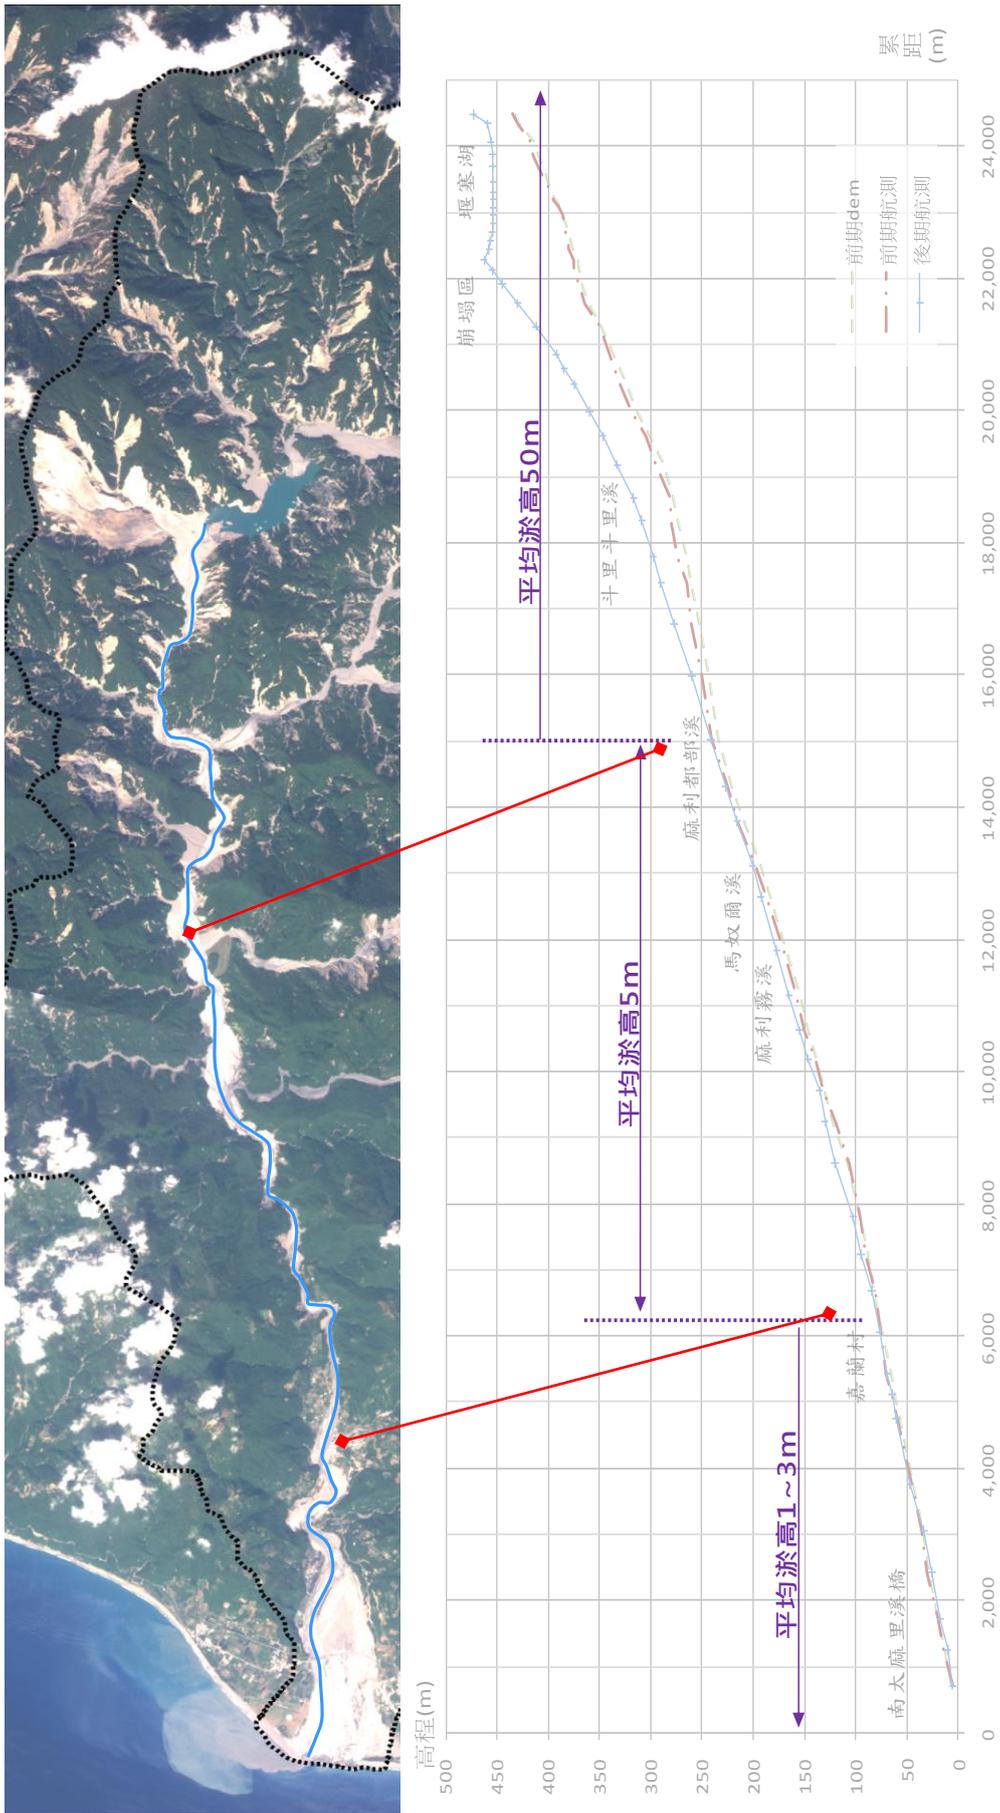
圖5-3.16 太麻里溪前後期縱斷面地形資料比對圖

藉由前後 2 期航測地形比對，同樣利用斷面法進行自堰塞湖以下河道內之堆積土體體積分析，相關斷面比對成果詳附件 6。茲再將莫拉克災後航測地形與災前航測地形會製成河道縱斷面比對圖，比對成果如 圖 5-3.16 所示；由縱斷面比對成果可知，河道縱斷高程變化主要位於介達（即麻利都部溪匯流處）以上區域，縱斷底床平均提高約 50 公尺；自介達以下，至嘉蘭村上游區段，縱斷底床高程提高僅約 5 公尺，而嘉蘭至出海口段，自民國 94 年 7 月海棠颱風前至莫拉克颱風後，縱斷底床僅淤高約 2 公尺。若是將莫拉克災後航測地形與早期 DEM 地形資料進行比對，介達以上區域平均淤高約 50 公尺，介達以下至嘉蘭村附近平均淤高約 5 公尺，嘉蘭村至出海口處平均淤高約有 3 公尺。

其中，庫濃溪至出海口河段之河道深槽變化僅淤高約 3 公尺，大量土方多淤積於本次風災中遭受重大損失之三角沖積扇上，相關單位已於本溪段進行相關清淤與緊急復建工作，然而太麻里溪上游河道內仍有相當大量之堆積土方，未來將隨颱風、豪雨帶來之洪流運移而下，勢必會對下游農田與聚落區域造成重大影響。
