肆、現地遙測影像分析與地形變動量測

4-1 2007 年汛期前之影像變異

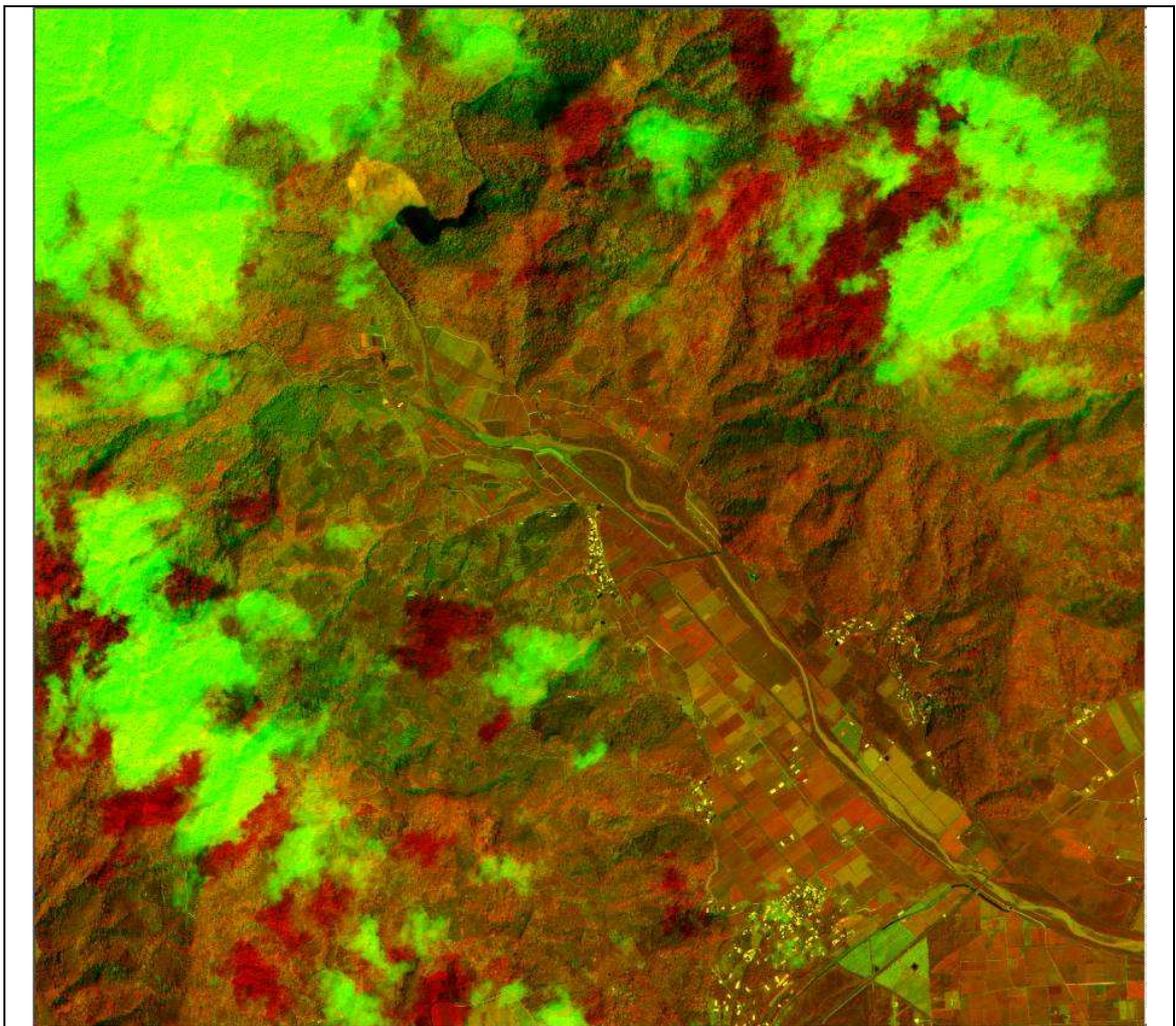
圖 4-1-3 不同時期福衛二號全色態合成之變異影像(全區域)

由圖 4-1-4 可知於去年 10 月至今年 5 月間，堰塞湖湖面之面積明顯縮小的變化，估計約縮小 0.77 公頃，推論原因為堰塞湖上游來水之進水量少於下游滲流量，而使得水位下降而湖面縮小。

而崩塌坡面除崩塌面頂端有些許之變化外，其餘區域並無明顯之變化。其變化原因為正射糾正採用 40DTM，因此無法真實反應當地之地形而導致影像正射糾正引入之誤差。另於山之另一面的崩塌地則有些許植生復育之情況。

由影像可見於此河段於水利會過河渠道附近，有明顯之變異，此為河道進行疏濬及堤防加高加固之工程造成。而其餘地區則無明顯之變化。

此河段於河道區域並無顯之變化，而河道區域外則有部份農舍被拆除及原本林地轉為新開墾農地的情況。

綜合以上，除堰塞湖水位因季節因素而有所降低及疏濬跟堤防加高加固工程外，其餘於影像變異分析上並無顯之變化，結果顯示堰塞湖天然壩體於去年 10 月至今年 5 月並無明顯之變化。

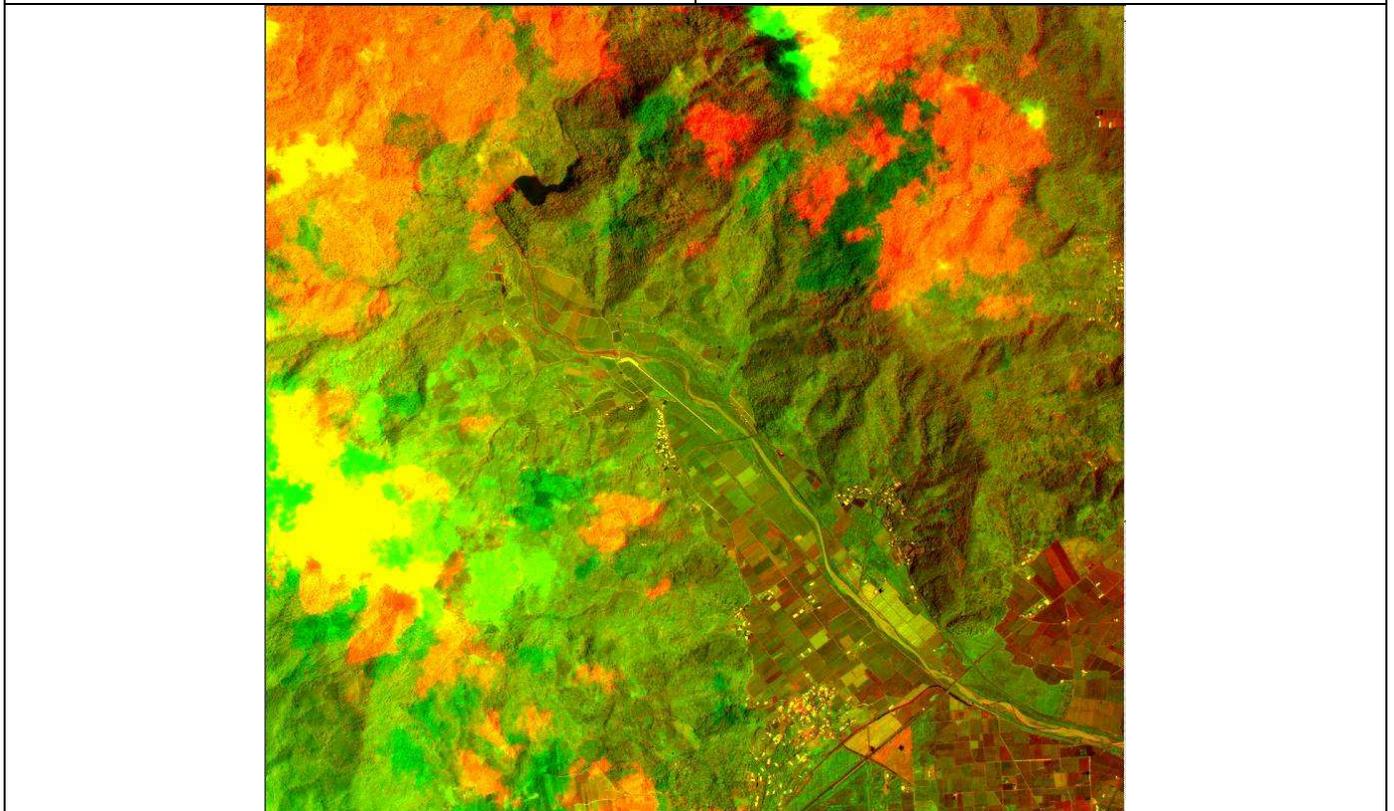
圖 4-2-3 2007 汛期後之福衛二號全色態影像之合成影像

由圖 4-2-3 可知於 2007 年 5 月至 10 月間，堰塞湖湖面之面積有增加的現象，湖面面積增加代表湖面水位上升，其原因應為汛期雨水充沛致湖面水面上升。但整體來說堰塞湖湖面水位與去年同期相比並無明顯降低，壩頂高程並無明顯改變。

由影像可見原本乾涸的河道，受到汛期雨水補助而有水流出現。此外扣除雲覆及日照陰影之影響造成之變異外，此區並無明顯之變化。

影像可見此河段之河流有斷流及有部份河岸有侵蝕之現象，而河道區域外有農耕及植物生長導致之變異。

綜合以上，堰塞湖水位因季節因素而有所變化，但滿水位之湖面高程與去年相比仍無明顯之降低。而於下游河道部份，受汛期降雨洪水之影響，部份河岸有侵蝕現象，其餘於影像變異分析上並無顯之變化。

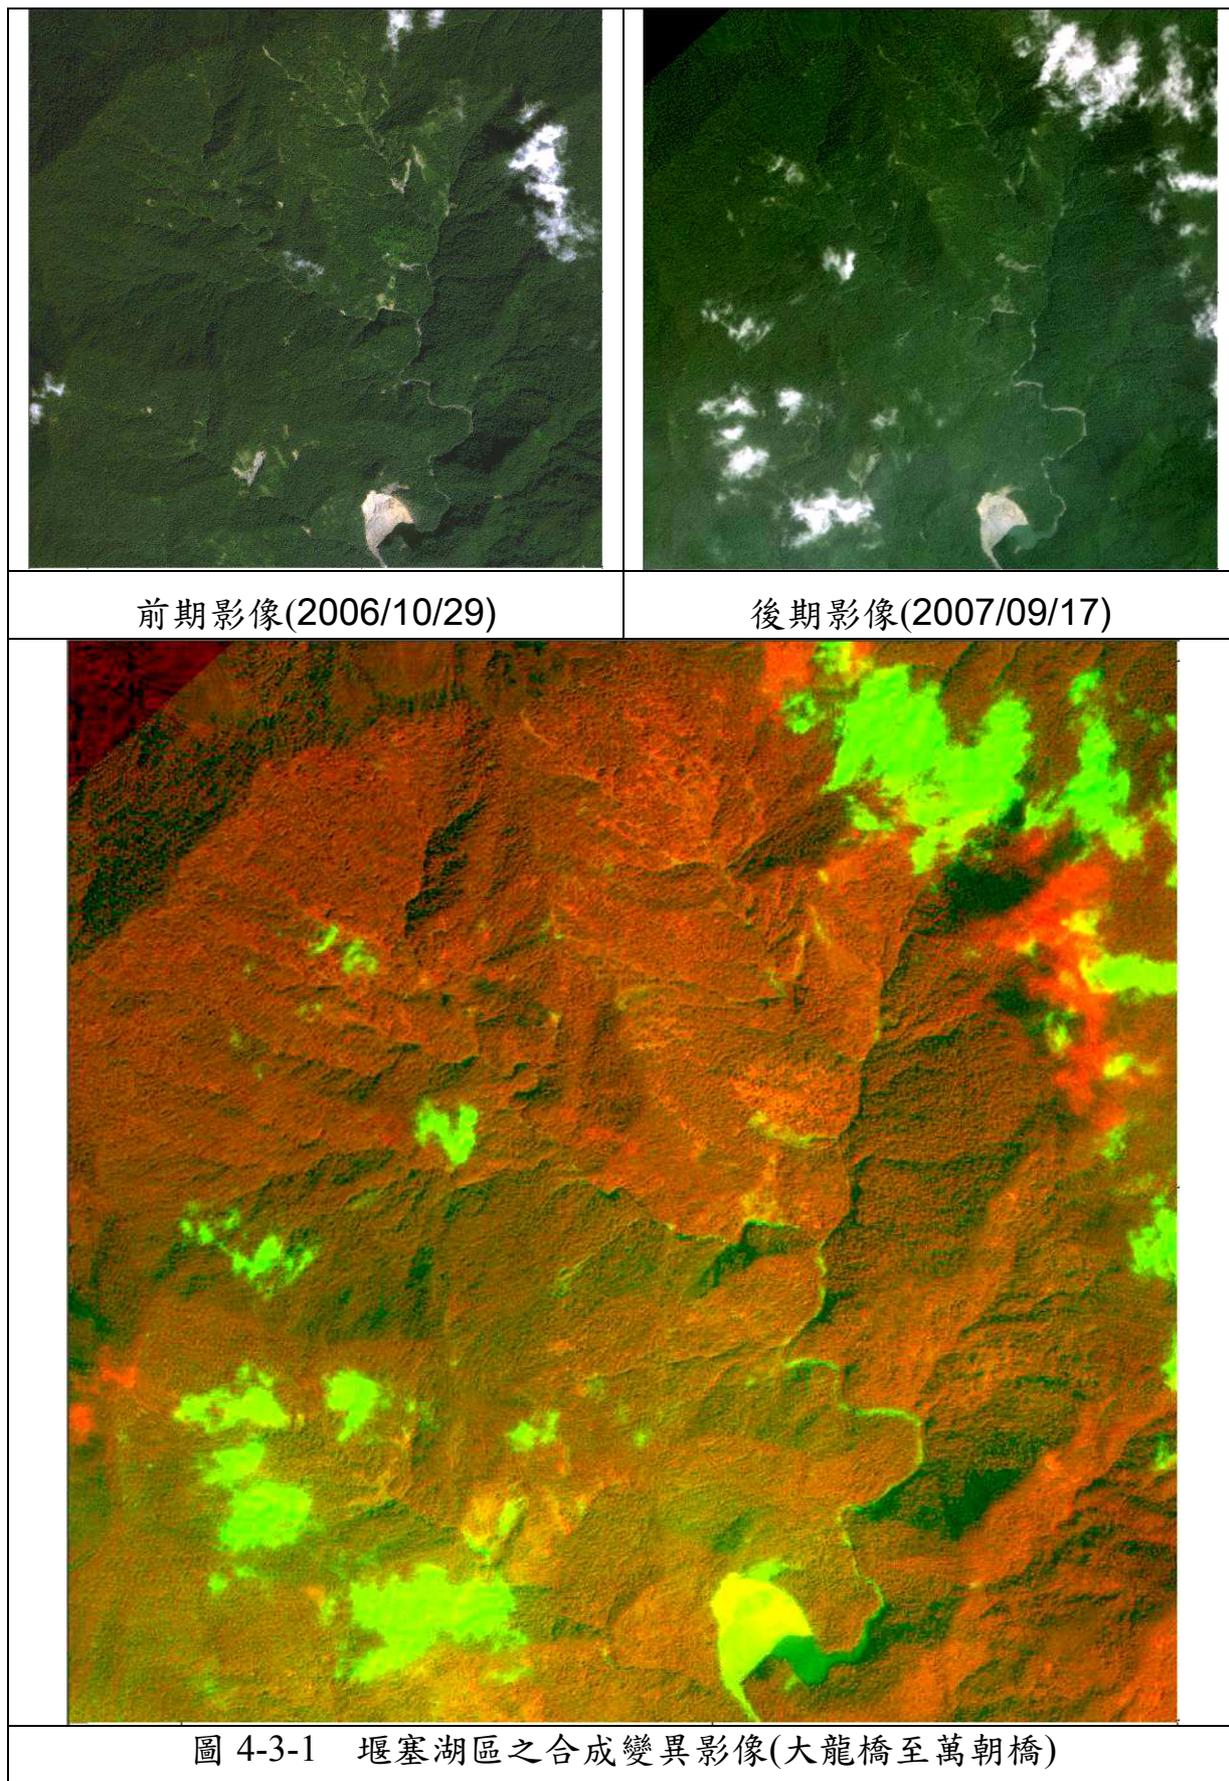
堰塞湖隨著上游土砂持續注入湖區，其蓄存之水量亦將隨之減少，因此堰塞湖區上游集水區之土砂供應狀況跟堰塞湖之演變亦是息息相關，為此，本計畫亦利用 2006/10/29 及 2007/9/17 衛星影像，針對上游集水區之崩塌地之變化情形進行影像變異監測分析，圖 4-3-1 即為本次變異分析之成果。由 2006/10/29 之衛星影像可知堰塞湖上游集水區在汛期前原即存有部分崩塌地分佈，而汛期後則有數處發生新生崩塌地，部分既有崩塌地並有擴大情形發生，顯示龍泉堰塞湖上游集水區現階段之崩塌地分佈仍須持續觀察，定期追蹤崩塌地面積與數量之變化，提供堰塞湖來砂量分析時參考。

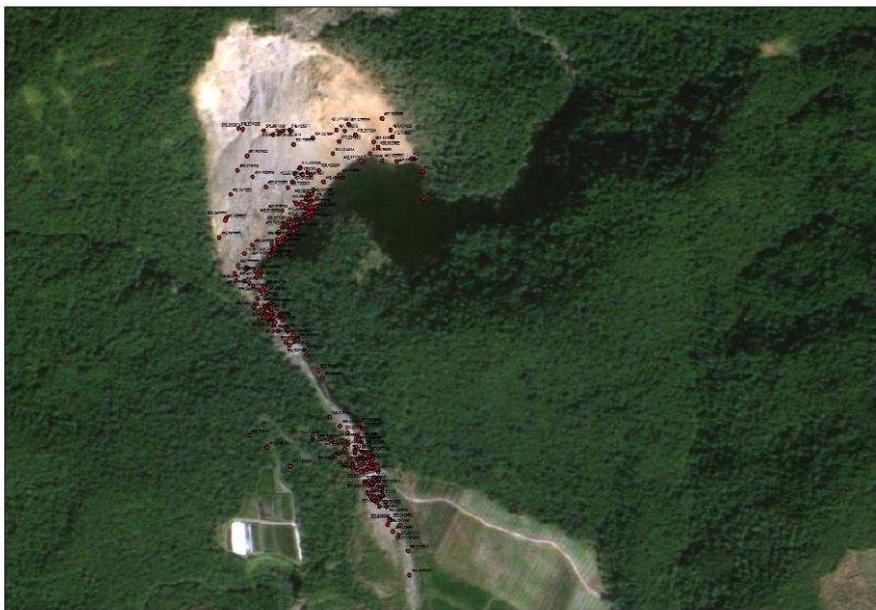
圖 4-4-7 96 年 9 月壩體及崩塌測量成果

將歷次測量結果點繪於衛星影像上，並利用測量資料繪製橫斷面與縱斷面，斷面結果展示於第五章之分析中，圖 4-4-4~圖 4-20 為歷次測量結果，經過測量可發現壩頂在經過本年度汛期後沒有明顯改變，而壩體部份因本年度有許多次工程施作，有部份的降低，而主河道部份則為 3-6 米的堆積，細部測量成果與分析詳述於第五章中。
