## 第五章 規劃區崩塌危險區域調查與分析

### 5.3 現地崩塌地調查成果

### 5.3.2 錦屏林道

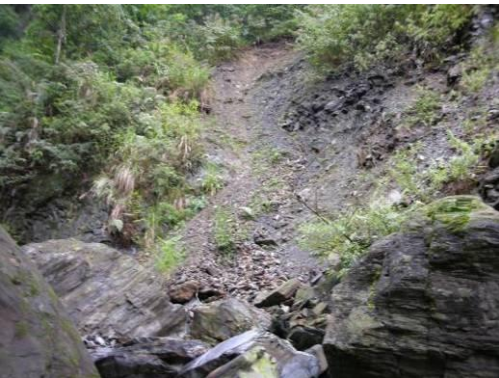
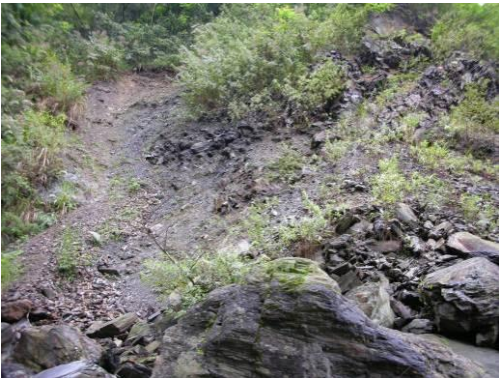
| 現勘照片 | 名 稱 | 崁頂溪源頭崩塌 | 拍攝日期 | 96.04.09 |

| 現勘照片 | 名 稱 | 崁頂溪源頭崩塌 | 拍攝日期 | 96.04.09 |
|---|---|---|---|---|
| | 現況描述 | 位於崁頂溪源頭，源頭植生茂盛，僅該處有小範圍崩塌，位於河道源頭邊坡。崩塌範圍約 6 m <sup>2</sup> 。 | | |
| | 崩塌類型 | 岩屑滑落 | | |
| | 崩塌原因 | 土質鬆落、坡度陡峭、豪雨 | | |

| 現勘照片 | 名 稱 | 崁頂溪源頭崩塌 | 拍攝日期 | 96.04.09 |
|---|---|---|---|---|
| | 建議處理<br>規劃內容 | 1.自然復育 | | |

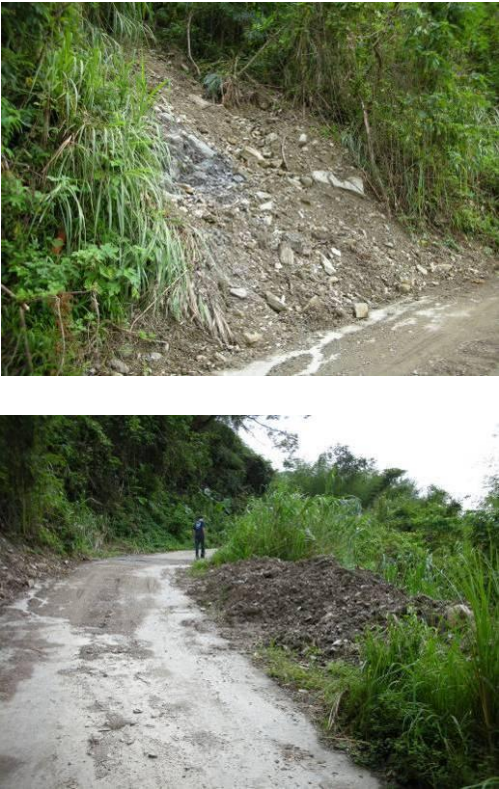
| 現勘照片 | 名稱 | 2.4K 處崩塌地 | 拍攝日期 | 96.09.05 |

| 現勘照片 | 名稱 | 2.4K 處崩塌地 | 拍攝日期 | 96.09.05 |
|---|---|---|---|---|
| | 現況描述 | 本崩塌地約位於錦屏林道約 2.4K 處，為 8 月份 3 場颱風與連續豪雨，造成林道邊坡坍方，崩塌範圍約 2m × 2m。 | | |
| | 崩塌類型 | 岩屑滑落 | | |
| | 崩塌原因 | 土質鬆落、坡度較陡、豪雨 | | |

| 現勘照片 | 名稱 | 2.4K 處崩塌地 | 拍攝日期 | 96.09.05 |
|---|---|---|---|---|
| | 建議處理規劃內容 | 1.砌石擋土護坡工程 H=2 m、L=5 m<br>2.排水工程 L=30 m | | |

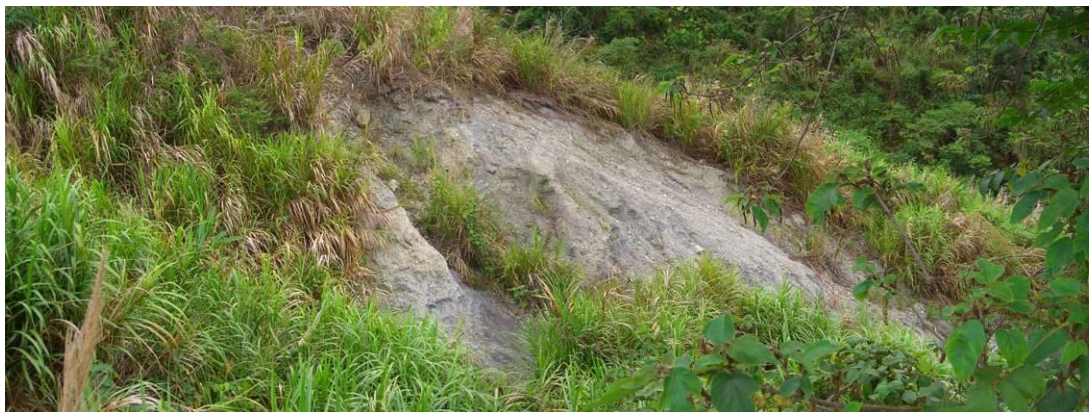
| 名 稱 | 3K 處崩塌地 | | 拍攝日期 | 96.03.17 |

| 座 標 | X：267346 | 現況描述 | 本崩塌地約位於錦屏林道 3K 處，崩塌地範圍寬約 3.5 m、長約 1.5 m、深度約 3 m，坡度約 40°；現地植被以五節芒為主。 | |
| 崩塌類型 | 岩屑滑移 | | | |
| 崩塌原因 | 土質鬆落、坡度陡峭、豪雨 | | | |

| 建議處理<br>規劃內容 | 1.打樁編柵工程    2.邊坡截排水工程 | | | |

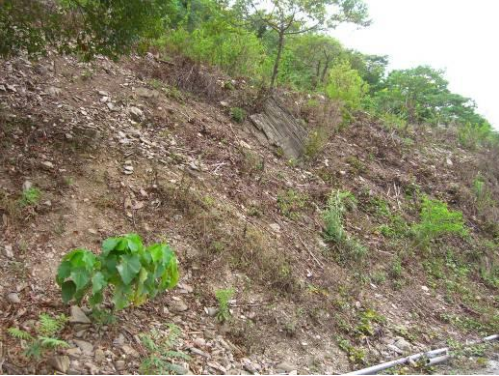
| 現勘照片 | 名 稱 | 3.6K 處崩塌地 | 拍攝日期 | 96.03.17 |

| 現勘照片 | 名 稱 | 3.6K 處崩塌地 | 拍攝日期 | 96.03.17 |
|---|---|---|---|---|
| | 現況描述 | 本崩塌地約位於錦屏林道 3.6K 處，位於林道路旁，崩塌形狀長約 20 m，高約 3.6 m，崩塌地可能因人為開墾或整治之故，植被不良，且有沖蝕情形發生。 | | |
| | 崩塌類型 | 岩屑滑落 | | |
| | 崩塌原因 | 土質鬆落、坡度陡峭、豪雨、人為利用 | | |

| 現勘照片 | 名 稱 | 3.6K 處崩塌地 | 拍攝日期 | 96.03.17 |
|---|---|---|---|---|
| | 建議處理<br>規劃內容 | 1.打樁編柵工程 | | |

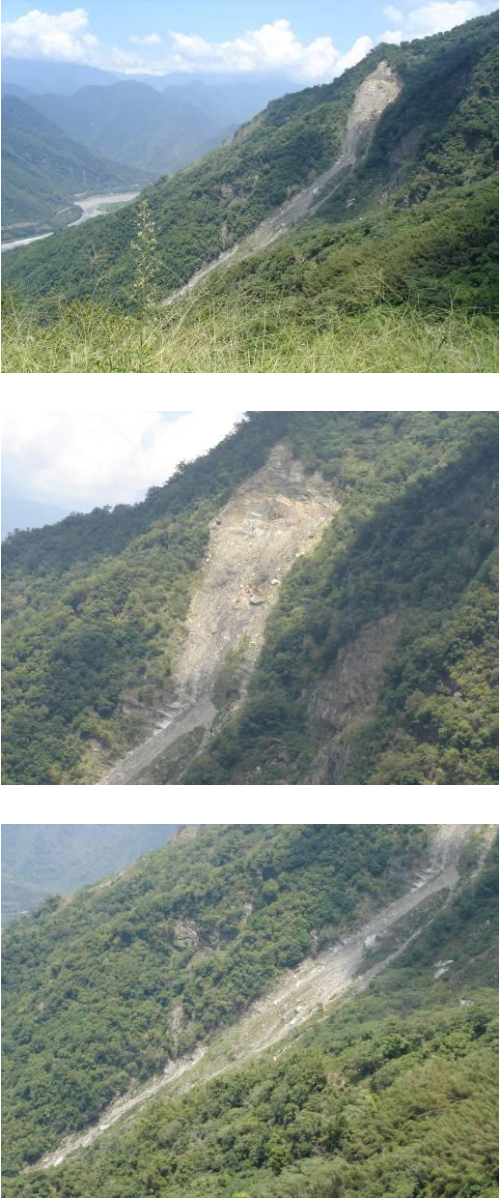
| 現勘照片 | 名 稱 | 6.4K 處對岸崩塌地 | 拍攝日期 | 96.07.29 |

| 現勘照片 | 名 稱 | 6.4K 處對岸崩塌地 | 拍攝日期 | 96.07.29 |
|---|---|---|---|---|
| | 現況描述 | 本崩塌地位於錦屏林道 6.4K 處對面坡地；崩塌範圍寬約 150 m、長約 400 m，下邊坡坡度約 30° ~ 40°，坡度約 60°。 | | |
| | 崩塌類型 | 岩屑滑崩 | | |
| | 崩塌原因 | 地質不良、坡度陡峭、豪雨、排水不良 | | |

| 現勘照片 | 名 稱 | 6.4K 處對岸崩塌地 | 拍攝日期 | 96.07.29 |
|---|---|---|---|---|
| | 建議處理<br>規劃內容 | 1.自然復育<br>2.山腹工 4 座<br>3.打樁編柵工程<br>4.邊坡截排水工程 | | |

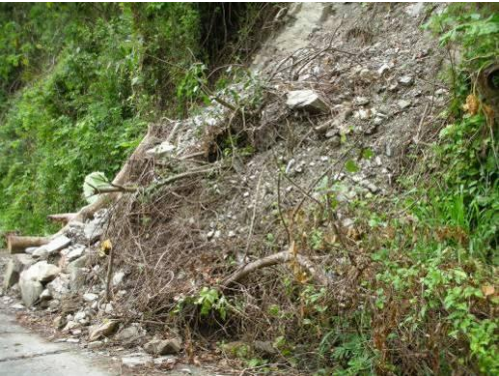
| 現勘照片 | 名 稱 | 6.9K 處崩塌地 | 拍攝日期 | 96.09.05 |

| 現勘照片 | 名 稱 | 6.9K 處崩塌地 | 拍攝日期 | 96.09.05 |
|---|---|---|---|---|
| | 現況描述 | 本崩塌地約位於錦屏林道約 6.7K 處，為 8 月份 3 場颱風與連續豪雨，造成林道上邊坡發生坍方，崩坍範圍約 3 m × 2.5 m。 | | |
| | 崩塌類型 | 岩屑滑落 | | |
| | 崩塌原因 | 土質鬆落、坡度陡峭、豪雨 | | |

| 現勘照片 | 名 稱 | 6.9K 處崩塌地 | 拍攝日期 | 96.09.05 |
|---|---|---|---|---|
| | 建議處理<br>規劃內容 | 1.砌石擋土護坡工程 L=5m、H=2m | | |

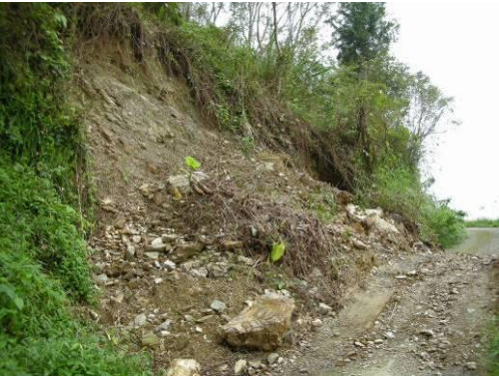
| 現勘照片 | 名 稱 | 8.6K 處崩塌地 | 拍攝日期 | 96.09.05 |

| 現勘照片 | 名 稱 | 8.6K 處崩塌地 | 拍攝日期 | 96.09.05 |
|---|---|---|---|---|
| | 現況描述 | 本崩塌地約位於錦屏林道約 8.6K 處，為 8 月份 3 場颱風與連續豪雨，造成林道上邊坡發生坍方，崩坍範圍約 4m × 3m。 | | |
| | 崩塌類型 | 岩屑滑落 | | |
| | 崩塌原因 | 土質鬆軟、坡度陡峭、豪雨 | | |

| 現勘照片 | 名 稱 | 8.6K 處崩塌地 | 拍攝日期 | 96.09.05 |
|---|---|---|---|---|
| | 建議處理<br>規劃內容 | 1.砌石擋土護坡工程 H=2m、L=7m | | |

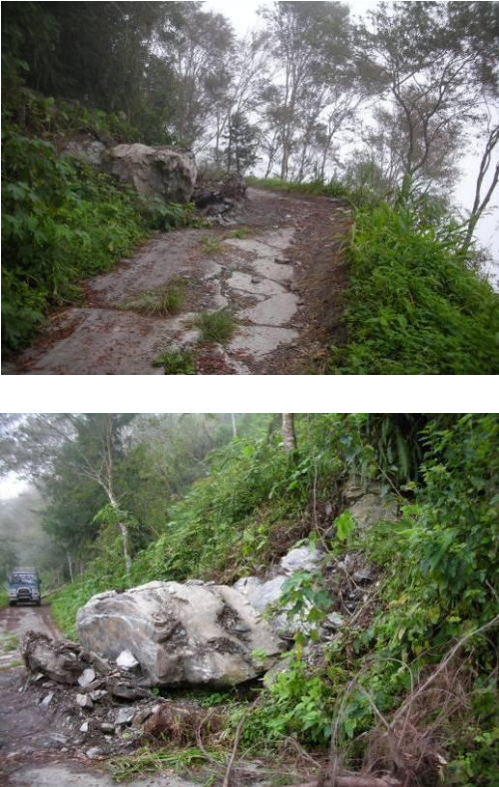
| 現勘照片 | 名 稱 | 9.1K 處崩塌地 | 拍攝日期 | 96.09.05 |

| 現勘照片 | 名 稱 | 9.1K 處崩塌地 | 拍攝日期 | 96.09.05 |
|---|---|---|---|---|
| | 現況描述 | 本崩塌地約位於錦屏林道約 9.1K 處，為 8 月份 3 場颱風與連續豪雨，造成林道上邊坡發生大石崩落，塌範圍約 2m × 2m。 | | |
| | 崩塌類型 | 岩屑滑落 | | |
| | 崩塌原因 | 土質鬆軟、坡度陡峭、豪雨 | | |

| 現勘照片 | 名 稱 | 9.1K 處崩塌地 | 拍攝日期 | 96.09.05 |
|---|---|---|---|---|
| | 建議處理<br>規劃內容 | 1.清除土石<br>2.自然復育 | | |

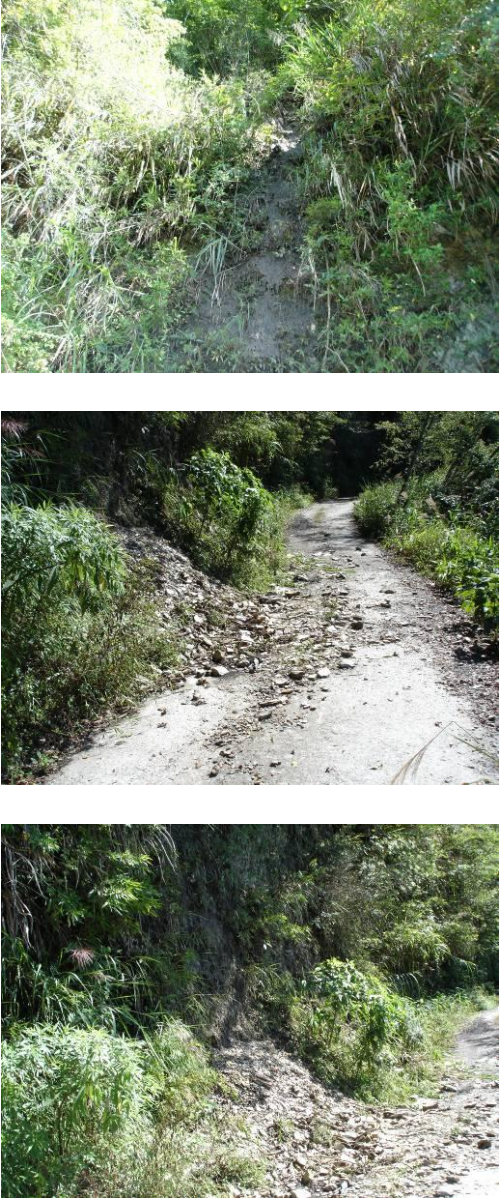
| 現勘照片 | 名 稱 | 10.5K 處崩塌地 | 拍攝日期 | 96.08.01 |

| 現勘照片 | 名 稱 | 10.5K 處崩塌地 | 拍攝日期 | 96.08.01 |
|---|---|---|---|---|
| | 現況描述 | <p>本崩塌地約位於 10.5K 處，於前兩次勘查時均未發現此崩坍，推測此新崩坍地可能因 7/30 與 7/31 下午發生大雨，致使上方邊坡遭逕流沖刷，而發生崩塌。此處崩塌坡面近乎 90°，崩塌範圍約 2 m × 4 m。</p> <p>若未來繼續發生大雨事件，上方亦有可能形成小蝕溝現象。</p> | | |
| | 崩塌類型 | 岩屑滑崩 | | |
| | 崩塌原因 | 地質不良、坡度陡峭、豪雨、排水不良 | | |

| 現勘照片 | 名 稱 | 10.5K 處崩塌地 | 拍攝日期 | 96.08.01 |
|---|---|---|---|---|
| | 建議處理<br>規劃內容 | 1.土石清淤<br>2.土石籠擋土護坡工程 H=2m、L=5m | | |

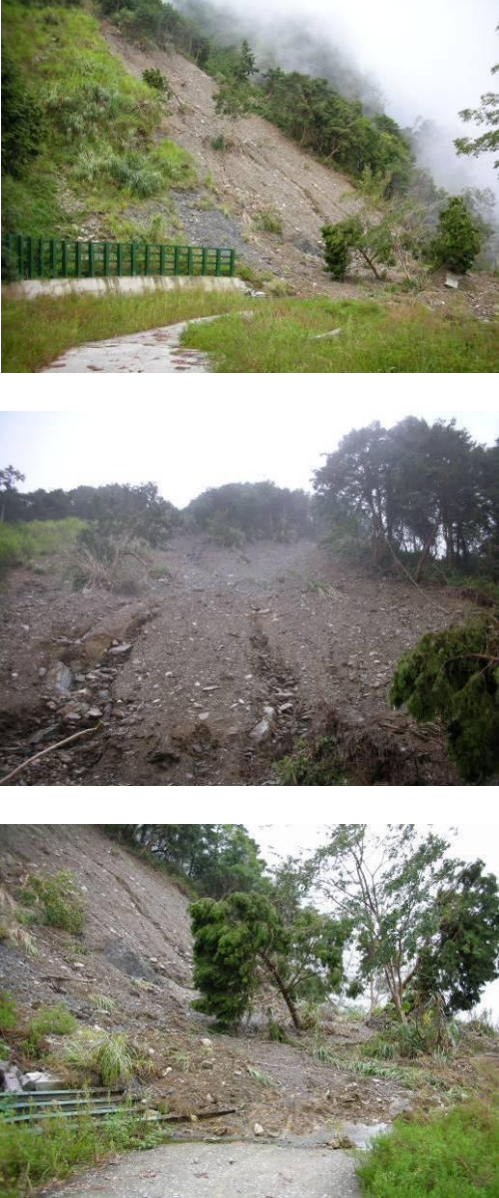
| 現勘照片 | 名稱 | 14.1K 處崩塌地 | 拍攝日期 | 96.09.05 |

| 現勘照片 | 名稱 | 14.1K 處崩塌地 | 拍攝日期 | 96.09.05 |
|---|---|---|---|---|
| | 現況描述 | 本崩塌地約位於錦屏林道約 14.1K 處，位於 14.1K 錦屏林道第一座鋼籬柵前之路段；因 8 月份 3 場颱風與連續豪雨，造成林道上邊坡土石崩落，造成林道路面嚴重淤積，崩塌範圍約 20 m×25 m。 | | |
| | 崩塌類型 | 岩屑滑落 | | |
| | 崩塌原因 | 土質鬆軟、坡度陡峭、豪雨沖刷 | | |

| 現勘照片 | 名稱 | 14.1K 處崩塌地 | 拍攝日期 | 96.09.05 |
|---|---|---|---|---|
| 建議處理規劃內容 | | 1.擋土牆+鋼軌樁 H=2 m、L=20 m<br>2.箱型石籠 H=2 m、L=20 m<br>3.鋼籬柵 H=1.5 m、L=20 m<br>4.邊坡鋪網植生護坡工程 | | |

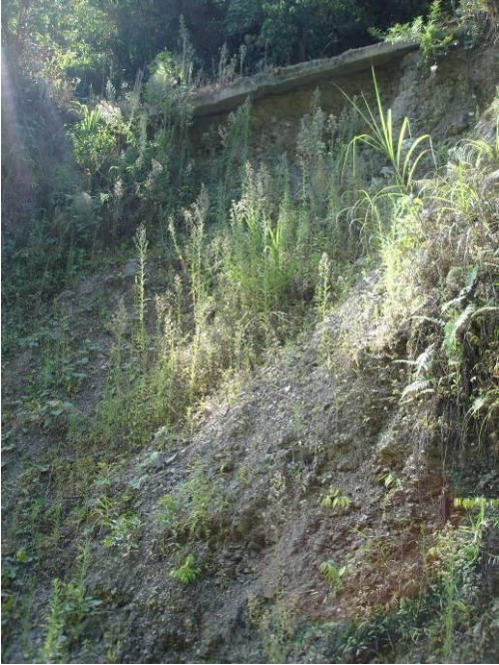
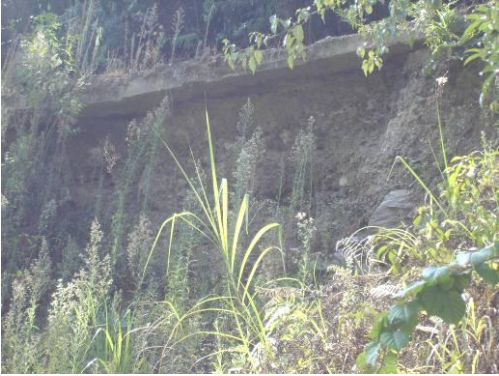
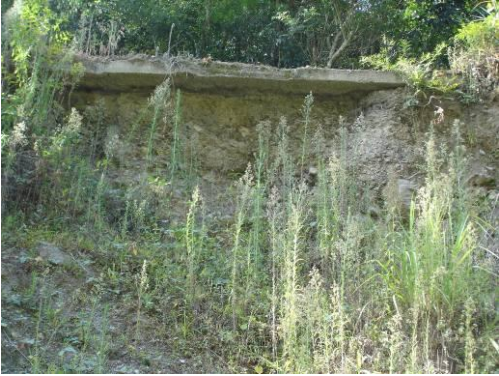
| 現勘照片 | 名 稱 | 0.8K 路基邊坡坍方 | 拍攝日期 | 96.07.29 |

| 現勘照片 | 名 稱 | 0.8K 路基邊坡坍方 | 拍攝日期 | 96.07.29 |
|---|---|---|---|---|
| | 現況描述 | 本崩塌區，位於霧鹿林道 0.8K 處左側，因地質不良，土質偏粉砂質、砂岩等，若逢大雨來臨，仍有崩坍可能。此處崩塌區上方為林道，若邊坡繼續坍滑，恐會危及上方道路，應儘快整治處理。 | | |
| | 崩塌類型 | 岩屑滑落 | | |
| | 崩塌原因 | 地質不良、坡度陡峭、豪雨、排水不良 | | |

| 現勘照片 | 名 稱 | 0.8K 路基邊坡坍方 | 拍攝日期 | 96.07.29 |
|---|---|---|---|---|
| | 建議處理<br>規劃內容 | 1.擋土牆工程（H=3m、L=5m）<br>2.路邊排水<br>3.崩塌坡面植生護坡 | | |

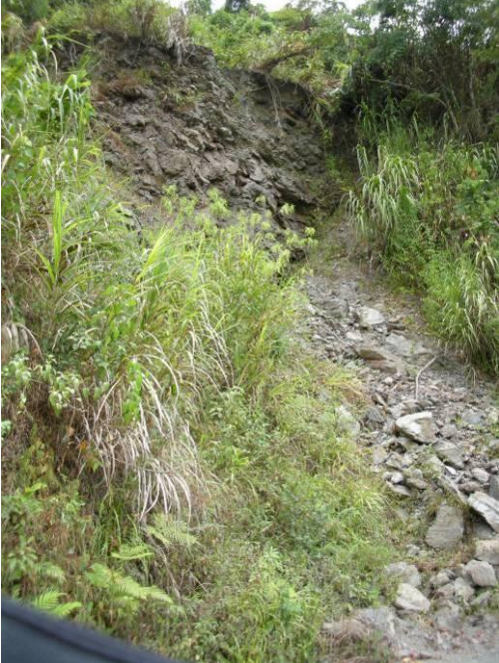
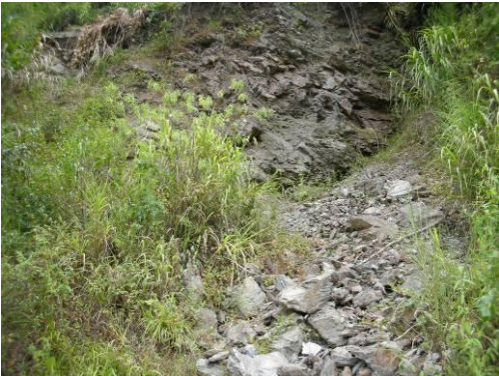
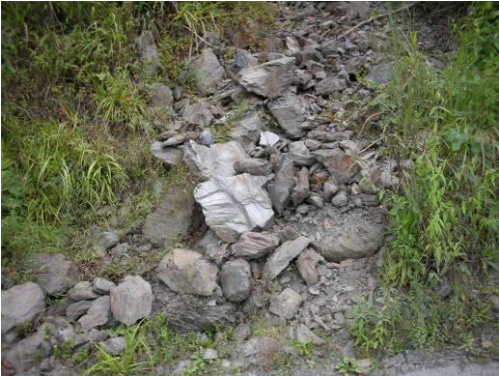
| 現勘照片 | 名稱 | 4.3K 處路基邊坡坍方 | 拍攝日期 | 96.07.29 |

| 現勘照片 | 名稱 | 4.3K 處路基邊坡坍方 | 拍攝日期 | 96.07.29 |
|---|---|---|---|---|
| | 現況描述 | 本崩坍區，位於霧鹿林道 4.3K 處右側，屬岩屑滑落型崩塌地 L=4m, H=5m。 | | |
| | 崩塌類型 | 岩屑滑落 | | |
| | 崩塌原因 | 地質不良、坡度陡峭、豪雨 | | |

| 現勘照片 | 名稱 | 4.3K 處路基邊坡坍方 | 拍攝日期 | 96.07.29 |
|---|---|---|---|---|
| | 建議處理<br>規劃內容 | 1.箱籠擋土護坡工程 H=2m、L=5m | | |

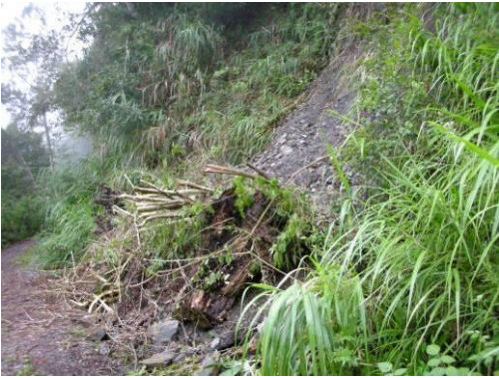
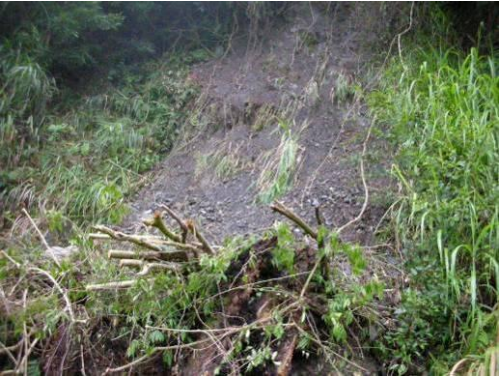
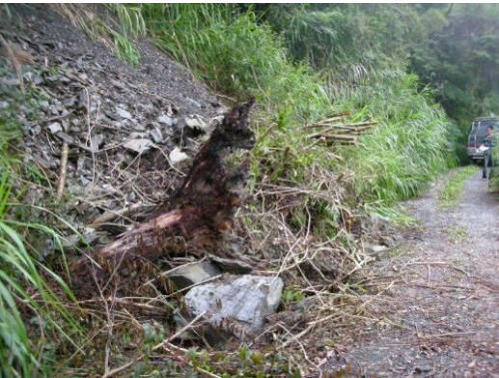
| 現勘照片 | 名 稱 | 12.2K 處崩塌地 | 拍攝日期 | 96.09.05 |
|---|---|---|---|---|
| | 現況描述 | 本崩塌地約位於霧鹿林道約 12.2K 處，乃因 8 月份 3 場颱風與連續豪雨，造成林道上邊坡土石崩落，崩塌範圍約 2m × 3m。 | | |
| | 崩塌類型 | 岩屑滑落 | | |
| | 崩塌原因 | 土質鬆軟、坡度陡峭、豪雨 | | |

| 現勘照片 | 名 稱 | 12.2K 處崩塌地 | 拍攝日期 | 96.09.05 |
|---|---|---|---|---|
| | 建議處理<br>規劃內容 | 1. 土石籠 or 砌石擋土護坡工程 H=2 m、<br>L=15 m | | |

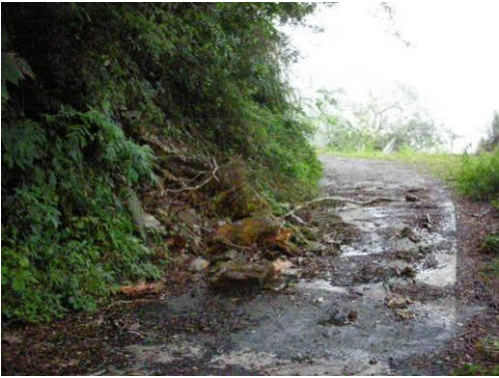
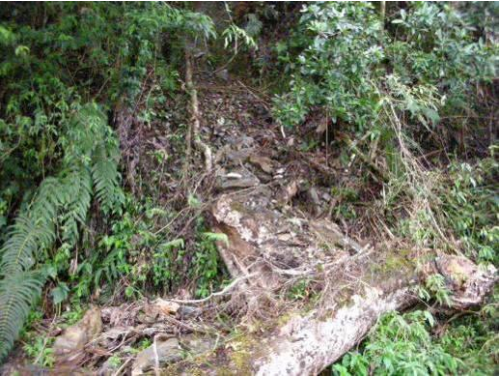
| 現勘照片 | 名 稱 | 12.65K 處崩塌地 | 拍攝日期 | 96.09.05 |

| 現勘照片 | 名 稱 | 12.65K 處崩塌地 | 拍攝日期 | 96.09.05 |
|---|---|---|---|---|
| | 現況描述 | 本崩塌地約位於霧鹿林道約 12.65K 處，乃因 8 月份 3 場颱風與連續豪雨，造成林道上邊坡坡腳小範圍坍方，坍方範圍約 1m <sup>2</sup> 。 | | |
| | 崩塌類型 | 岩屑滑落 | | |
| | 崩塌原因 | 土質鬆軟、坡度陡峭、豪雨 | | |

| 現勘照片 | 名 稱 | 12.65K 處崩塌地 | 拍攝日期 | 96.09.05 |
|---|---|---|---|---|
| | 建議處理<br>規劃內容 | 1.土砂及枯木清淤 | | |

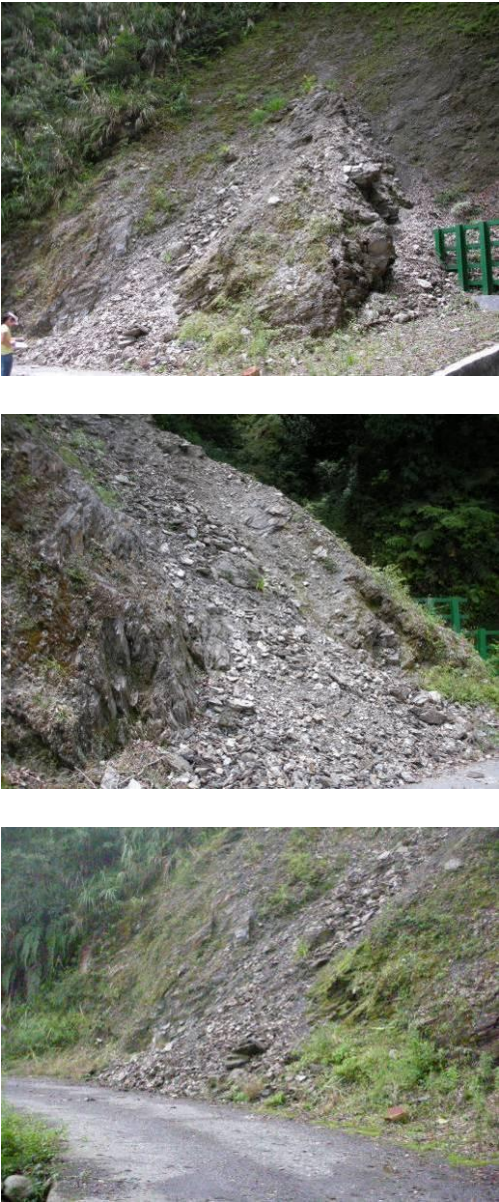
| 現勘照片 | 名 稱 | 12.7K 處崩塌地 | 拍攝<br>日期 | 96.07.29<br>96.09.05 |

| 現勘照片 | 名 稱 | 12.7K 處崩塌地 | 拍攝<br>日期 | 96.07.29<br>96.09.05 |
|---|---|---|---|---|
| | 現況描述 | 本崩塌區，位於霧鹿林道 12.7K 處右側，位於鋼籬柵左側發生的為岩屑滑落型崩坍，崩塌尺寸 L=6 m、H=8 m。 | | |
| | 崩塌類型 | 岩屑滑落 | | |
| | 崩塌原因 | 地質不良、坡度陡峭、豪雨 | | |

| 現勘照片 | 名 稱 | 12.7K 處崩塌地 | 拍攝<br>日期 | 96.07.29<br>96.09.05 |
|---|---|---|---|---|
| | 建議處理<br>規劃內容 | 1. 箱 籠 或 土 石 籠 擋 土 護 坡 工 程<br>L=10m、H=3m<br>2. 平 臺 植 生 | | |

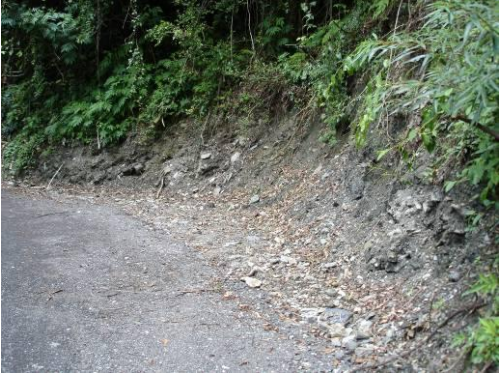
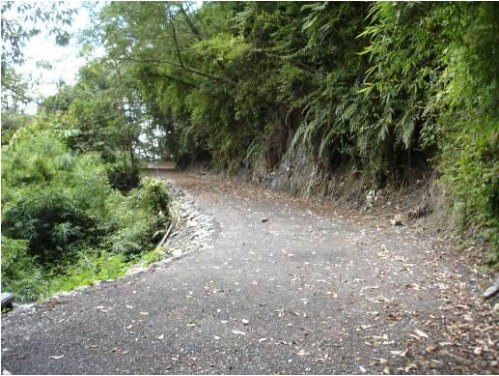
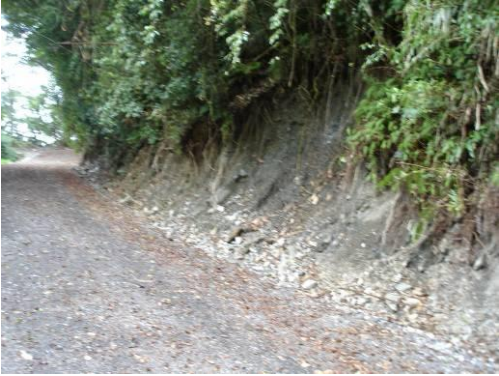
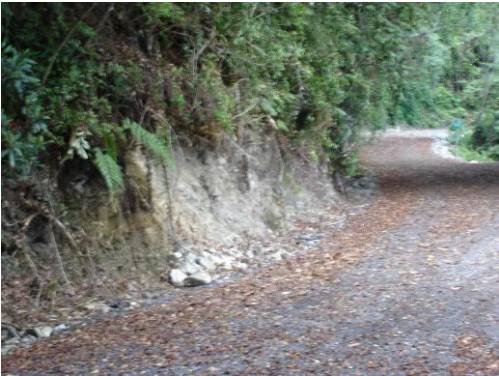
| 現勘照片 | 名稱 | 17.5~17.7K 處坡腳崩塌 | 拍攝日期 | 96.07.31 |
|---|---|---|---|---|
| | 現況描述 | 本崩塌區，位於霧鹿林道 17.5 ~ 17.7K 處右側沿線，沿線坡腳崩塌之發生應為拓寬林道修整過程人為造成之影響，且未做好開挖後之坡腳保護措施；崩塌總長約 300 m，高度約 1.5 m。 | | |

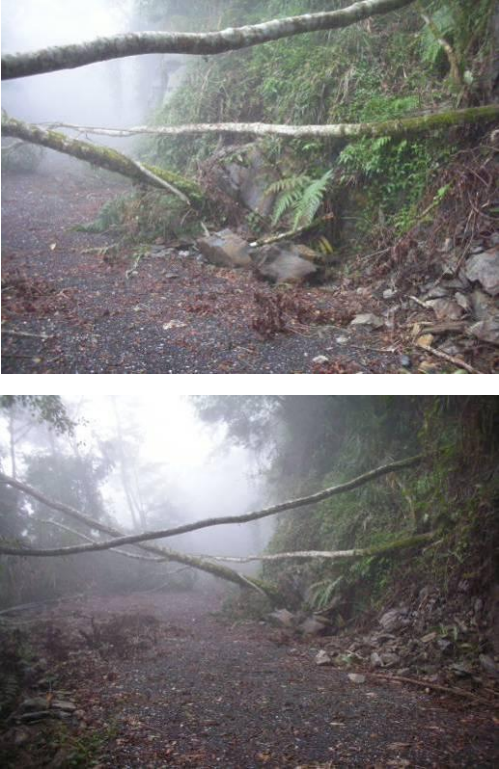
| 現勘照片 | 名 稱 | 17.9K 處崩塌地 | 拍攝日期 | 96.09.05 |

| 現勘照片 | 名 稱 | 17.9K 處崩塌地 | 拍攝日期 | 96.09.05 |
|---|---|---|---|---|
| | 現況描述 | 本崩塌地約位於霧鹿林道約 17.9K 處，乃因 8 月份 3 場颱風與連續豪雨，造成林道上邊坡坡腳坍方，左側樹木亦倒塌，崩滑範圍約 8 m × 2 m。 | | |

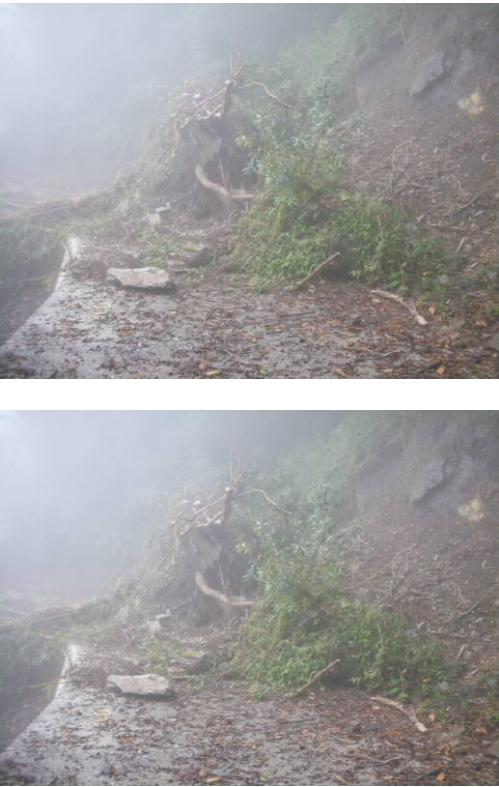
| 現勘照片 | 名稱 | 17.95K 處崩塌地 | 拍攝日期 | 96.09.05 |

| 現勘照片 | 名稱 | 17.95K 處崩塌地 | 拍攝日期 | 96.09.05 |
|---|---|---|---|---|
| | 現況描述 | 本崩塌地約位於霧鹿林道約 17.95K 處，乃因 8 月份 3 場颱風與連續豪雨，造成林道上邊坡坍方，邊坡原有植生亦滑落，崩滑範圍約 3 m × 5 m。 | | |

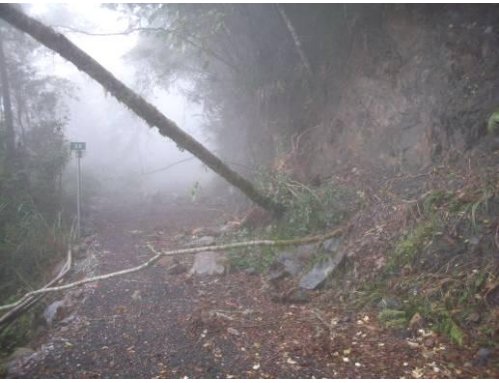
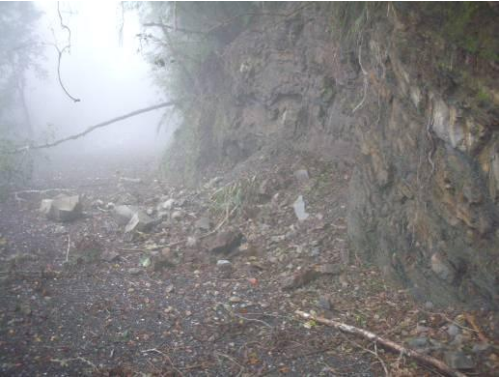
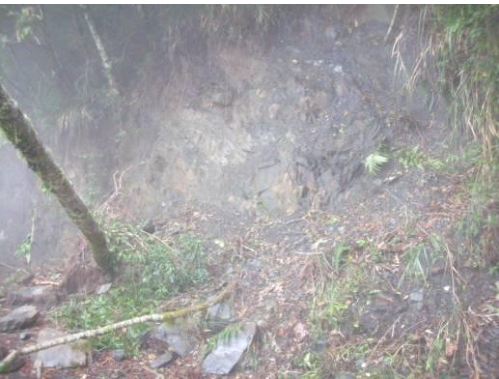
| 現勘照片 | 名稱 | 18K 處崩塌地 | 拍攝日期 | 96.09.05 |
|---|---|---|---|---|
| | 現況描述 | 本崩塌地約位於霧鹿林道約 18K 處，乃因 8 月份 3 場颱風與連續豪雨，造成林道上邊坡坍方，邊坡原有植生亦滑落，崩滑範圍約 10 m × 6 m。 | | |

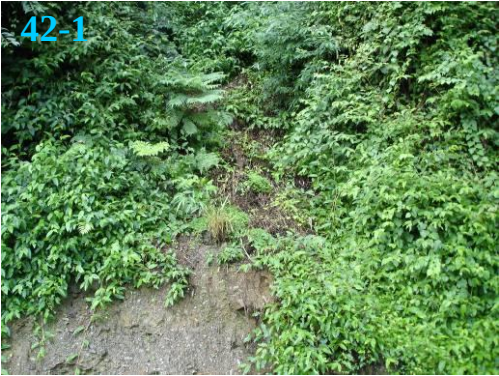
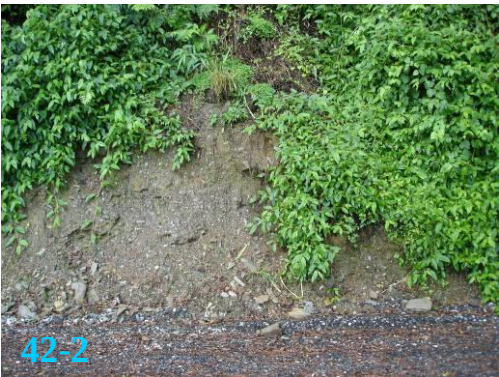
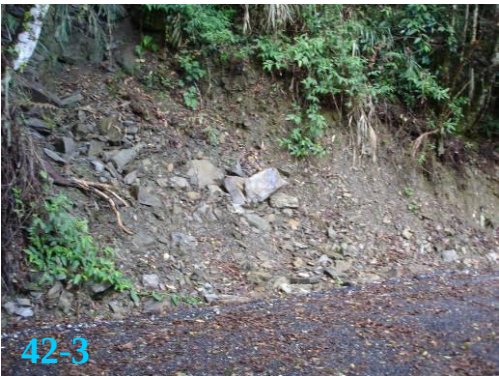
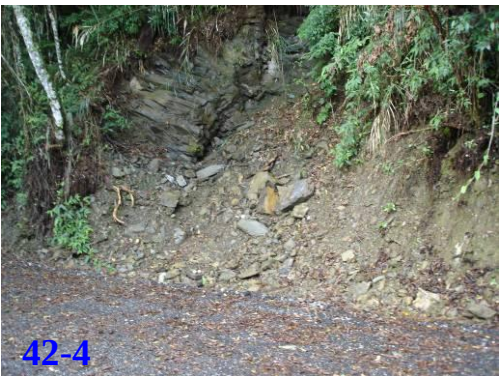
| 現勘照片 | 名稱 | 18.1K 崩塌地 | 拍攝日期 | 96.07.31 |
|---|---|---|---|---|
| | 現況描述 | <p>本崩塌區，位於霧鹿林道 18.1K 處右側，本處坡面有小蝕溝發生範圍約 5m × 0.8 m，目前蝕溝植生復育情形良好；但下方坡腳處有崩塌現象，崩塌範圍約 2m × 3 m。(照片 42-1)</p> <p>後半段亦有小範圍崩塌現象發生，崩塌範圍約 4 m × 5 m。</p> | | |

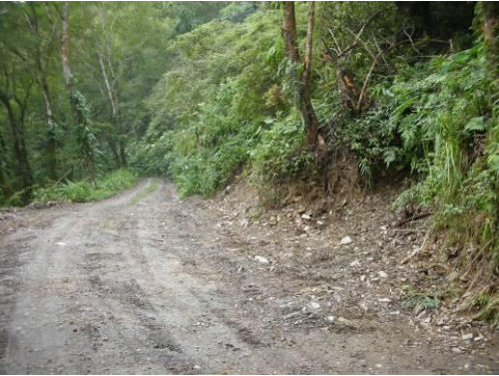
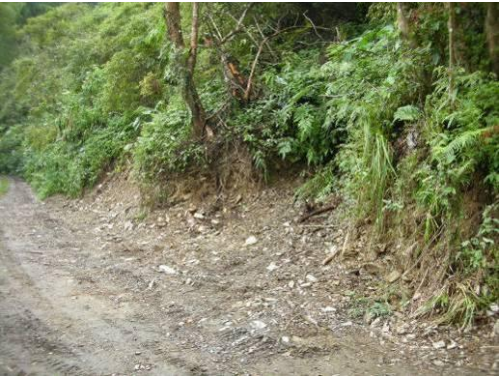
| 現勘照片 | 名稱 | 4.6K 處崩塌地 | 拍攝日期 | 96.09.07 |

| 現勘照片 | 名稱 | 4.6K 處崩塌地 | 拍攝日期 | 96.09.07 |
|---|---|---|---|---|
| | 現況描述 | 本崩塌地約位於紅石林道約 4.6K 處，乃因 8 月份 3 場颱風與連續豪雨，造成林道上邊坡坡腳崩滑，崩滑範圍約 6 m × 1.5 m。 | | |

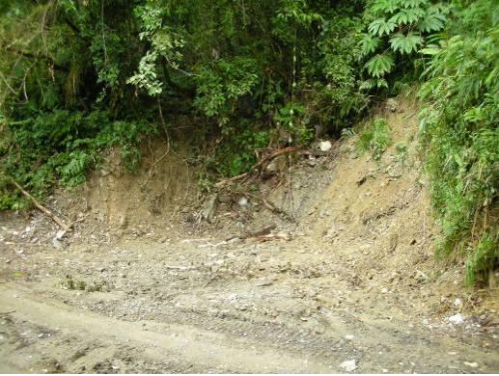
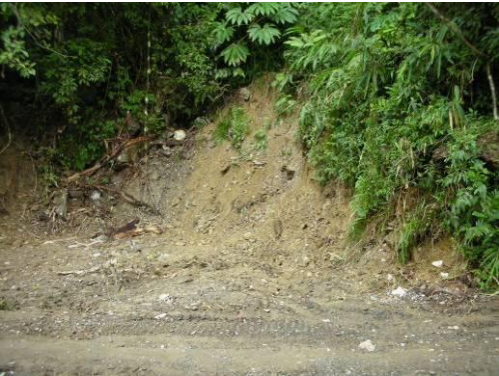
| 現勘照片 | 名 稱 | 8.8K 處崩塌地 | 拍攝日期 | 96.09.07 |

| 現勘照片 | 名 稱 | 8.8K 處崩塌地 | 拍攝日期 | 96.09.07 |
|---|---|---|---|---|
| | 現況描述 | 本崩塌地約位於紅石林道約 88K 處，乃因 8 月份 3 場颱風與連續豪雨，造成林道上邊坡坡腳崩滑，崩滑範圍約 3.5 m × 2 m。 | | |

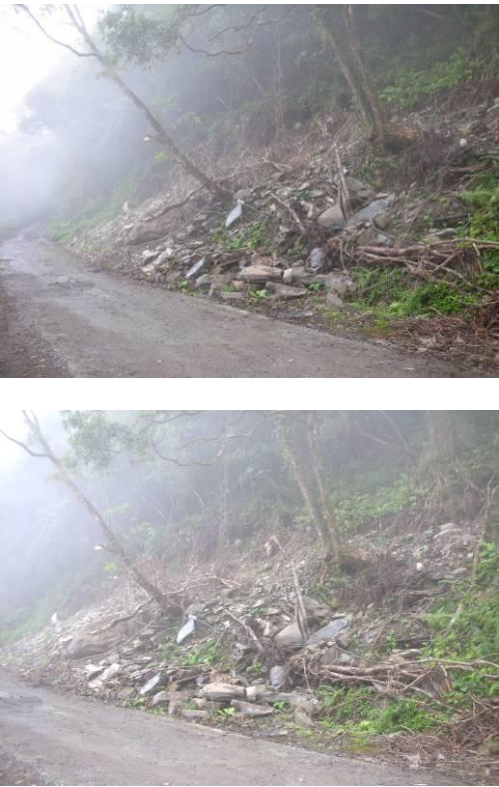
| 現勘照片 | 名 稱 | 10K 處崩塌地 | 拍攝日期 | 96.09.07 |

| 現勘照片 | 名 稱 | 10K 處崩塌地 | 拍攝日期 | 96.09.07 |
|---|---|---|---|---|
| | 現況描述 | 本崩塌地約位於紅石林道約 10K 處，乃因 8 月份 3 場颱風與連續豪雨，造成林道內側邊坡有崩滑情形發生，崩滑範圍約 25 m × 20 m。 | | |

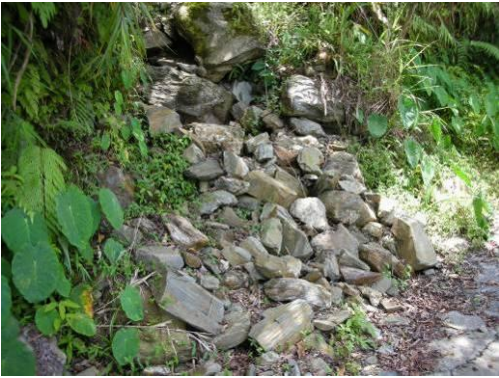
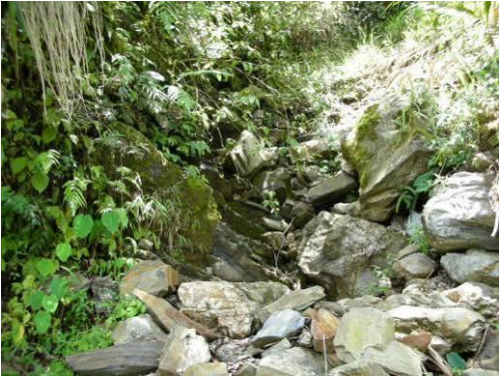
| 現勘照片 | 名 稱 | 10.5K 處崩塌地 | 拍攝日期 | 96.05.18 |

| 現勘照片 | 名 稱 | 10.5K 處崩塌地 | 拍攝日期 | 96.05.18 |
|---|---|---|---|---|
| | 現況描述 | 該處崩塌位處紅石林道約 10.5K 處，林道內側邊坡有落石崩塌。 | | |

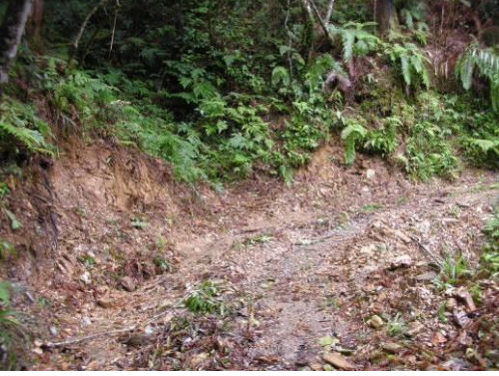
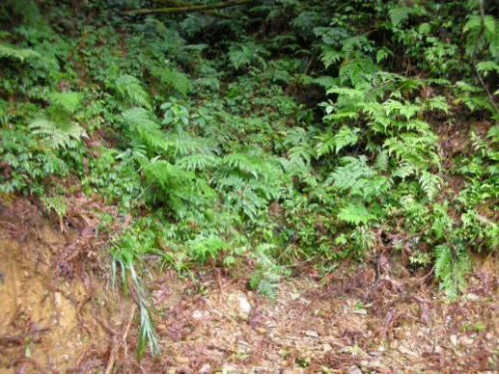
| 現勘照片 | 名 稱 | 14K 處崩塌地 | 拍攝日期 | 96.09.07 |
|---|---|---|---|---|
| | 現況描述 | 本崩塌地約位於紅石林道約 14K 處，乃因 8 月份 3 場颱風與連續豪雨，造成林道內側邊坡坡腳有崩滑情形發生，崩滑範圍約 10 m × 1 m。另於本崩滑區域中間有一處小蝕溝發生，目前植生覆蓋良好，但若遇豪大雨時，逕流過大恐有發生災害可能。 | | |

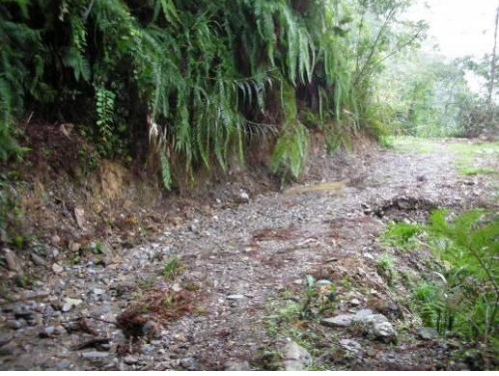
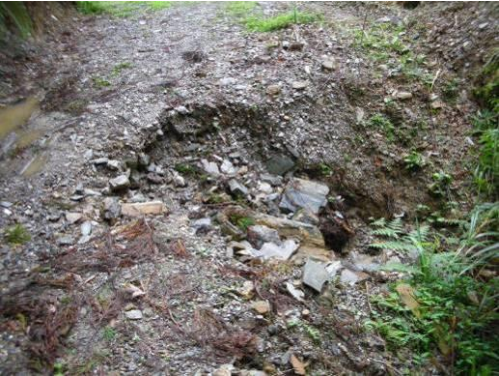
| 現勘照片 | 名稱 | 16.3K 處崩塌地 | 拍攝日期 | 96.09.07 |

| 現勘照片 | 名稱 | 16.3K 處崩塌地 | 拍攝日期 | 96.09.07 |
|---|---|---|---|---|
| | 現況描述 | 本崩塌地約位於紅石林道約 16.3K 處，乃因 8 月份 3 場颱風與連續豪雨，造成林道內側邊坡坡腳有崩滑情形發生，崩滑範圍約 10 m × 2 m。林道路基亦有淘刷與崩塌情形。 | | |

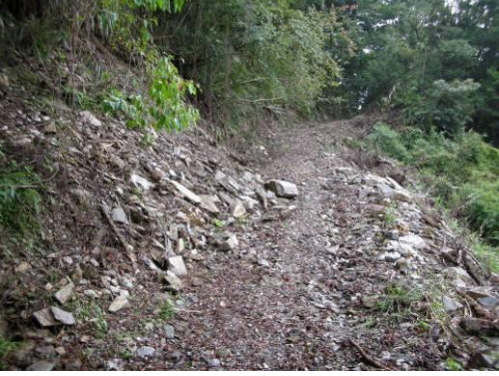
| 現勘照片 | 名稱 | 19K 後崩塌地 2 | 拍攝日期 | 96.09.07 |

| 現勘照片 | 名稱 | 19K 後崩塌地 2 | 拍攝日期 | 96.09.07 |
|---|---|---|---|---|
| | 現況描述 | 本崩塌地約位於紅石林道約 19K 後，乃因 8 月份 3 場颱風與連續豪雨，造成林道內側上下邊坡均有輕微崩滑情形發生，上邊坡崩滑範圍約 10 m × 3 m，下邊坡崩滑範圍約 8 m × 1.5 m。 | | |

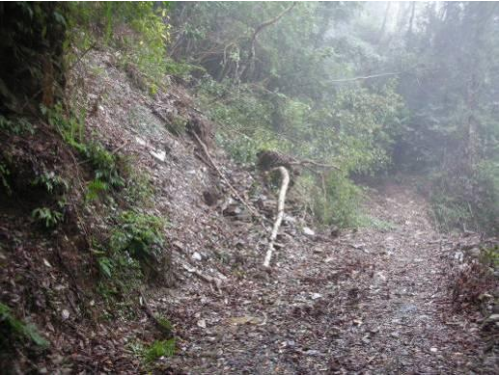
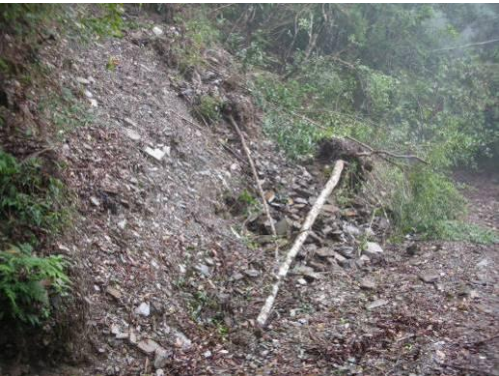
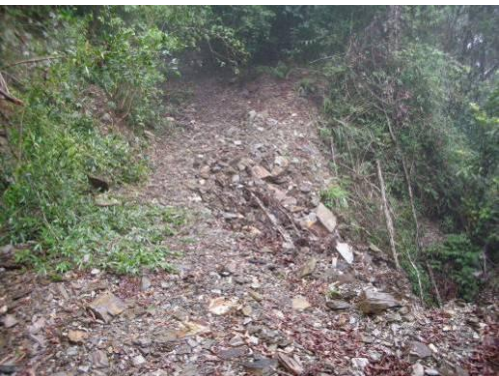
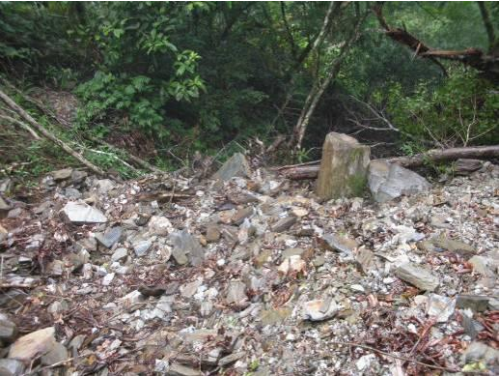
| 現勘照片 | 名稱 | 19K 後崩塌地 3 | 拍攝日期 | 96.09.07 |
|---|---|---|---|---|
| | 現況描述 | 本崩塌地約位於紅石林道約 19K 後，乃因 8 月份 3 場颱風與連續豪雨，造成林道內側上下邊坡均有輕微崩滑情形發生，上邊坡崩滑範圍約 3 m × 4 m，下邊坡崩滑範圍約 3 m × 3 m。 | | |

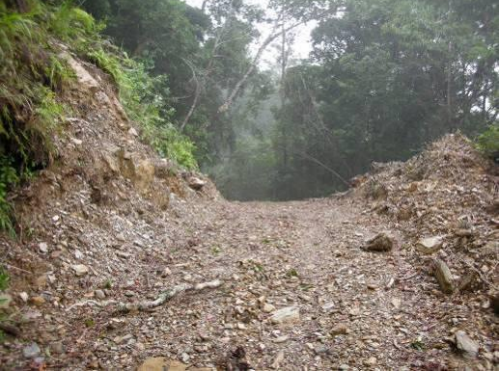
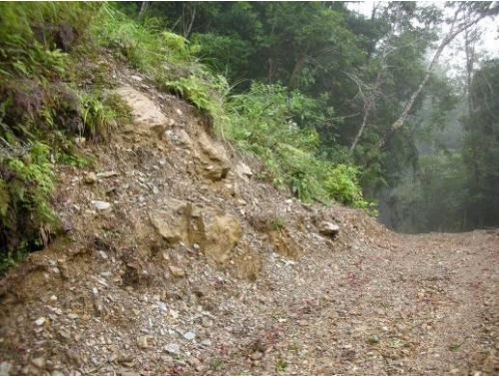
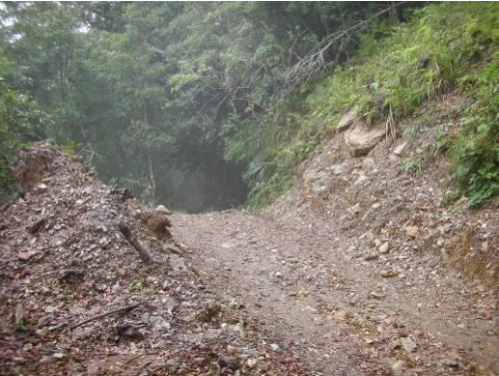
| 現勘照片 | 名稱 | 19K 後崩塌地 4 | 拍攝日期 | 96.09.07 |

| 現勘照片 | 名稱 | 19K 後崩塌地 4 | 拍攝日期 | 96.09.07 |
|---|---|---|---|---|
| | 現況描述 | 本崩塌地約位於紅石林道約 19K 後，因拓寬林道且未施作適當護坡保護工程，又因 8 月份 3 場颱風與連續豪雨，造成林道內側邊坡有崩滑情形發生，崩滑範圍約 8 m × 2 m。林道堆積之土石已有部分先行清除於林道旁。 | | |
| | 崩塌類型 | 岩屑滑落 | | |
| | 崩塌原因 | 土質鬆軟、坡度陡峭、豪雨、人為開發 | | |

| 現勘照片 | 名稱 | 19K 後崩塌地 4 | 拍攝日期 | 96.09.07 |
|---|---|---|---|---|
| | 建議處理規劃內容 | 1. 砌石或箱型網籠擋土護坡工程<br>L=10m、H=1.5m<br>2. 若未來欲鋪設 P. C 路面或碎石級配路面時，應注意排水設施之設置。 | | |

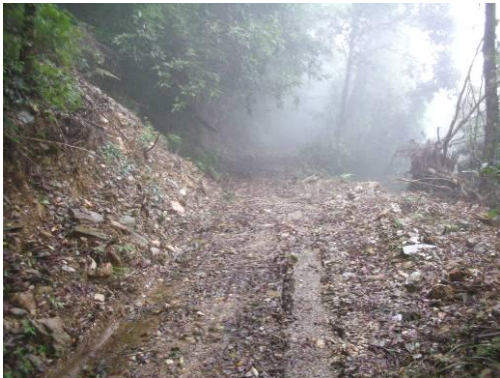
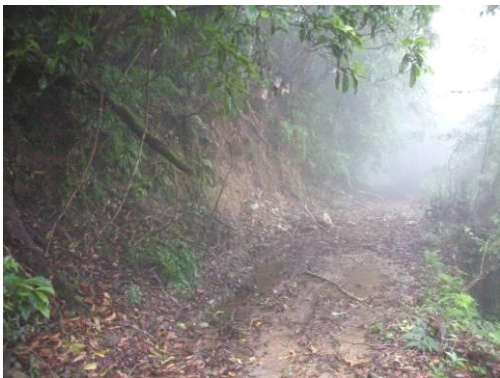
| 現勘照片 | 名稱 | 19K 後崩塌地 5 | 拍攝日期 | 96.09.07 |

| 現勘照片 | 名稱 | 19K 後崩塌地 5 | 拍攝日期 | 96.09.07 |
|---|---|---|---|---|
| | 現況描述 | 本崩塌地約位於紅石林道約 19K 後，因拓寬林道且未施作適當護坡保護工程，又因 8 月份 3 場颱風與連續豪雨，造成林道內側邊坡有崩滑情形發生，崩滑範圍約 13 m × 2 m。 | | |

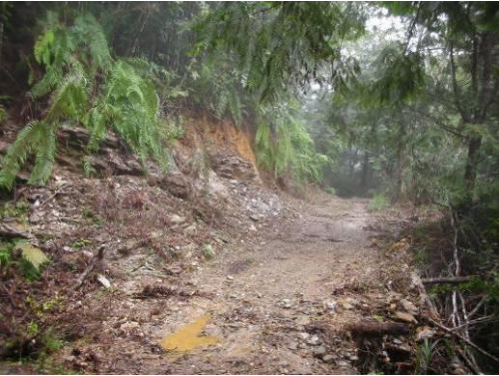
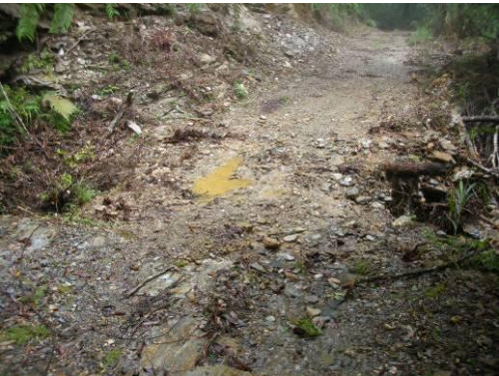
| 現勘照片 | 名稱 | 19K 後崩塌地 6 | 拍攝日期 | 96.09.07 |

| 現勘照片 | 名稱 | 19K 後崩塌地 6 | 拍攝日期 | 96.09.07 |
|---|---|---|---|---|
| | 現況描述 | 本崩塌地約位於紅石林道約 19K 後，因拓寬林道且未施作適當護坡保護工程，又因 8 月份 3 場颱風與連續豪雨，造成林道內側邊坡有崩滑情形發生，崩滑範圍約 8 m × 3m。另因逕流之沖刷，致使林道路面有淘刷下滑情形。 | | |
| | 崩塌類型 | 坡腳崩滑 | | |
| | 崩塌原因 | 土質鬆軟、坡度陡峭、豪雨、人為開發 | | |

| 現勘照片 | 名稱 | 19K 後崩塌地 6 | 拍攝日期 | 96.09.07 |
|---|---|---|---|---|
| | 建議處理<br>規劃內容 | 上邊坡<br>1. 砌石或箱型網籠擋土護坡工程 L=10m、H=1.5m<br>2. 道路排水工程<br>3. 涵管 1 處 | | |
| | | 下邊坡<br>1. 砌石箱型網籠擋土護坡工程 L=5m、H=1m | | |
