## 第六章 規劃區域治理對策與建議

### 6.1 溪流治理對策

## 6.2 林道治理對策

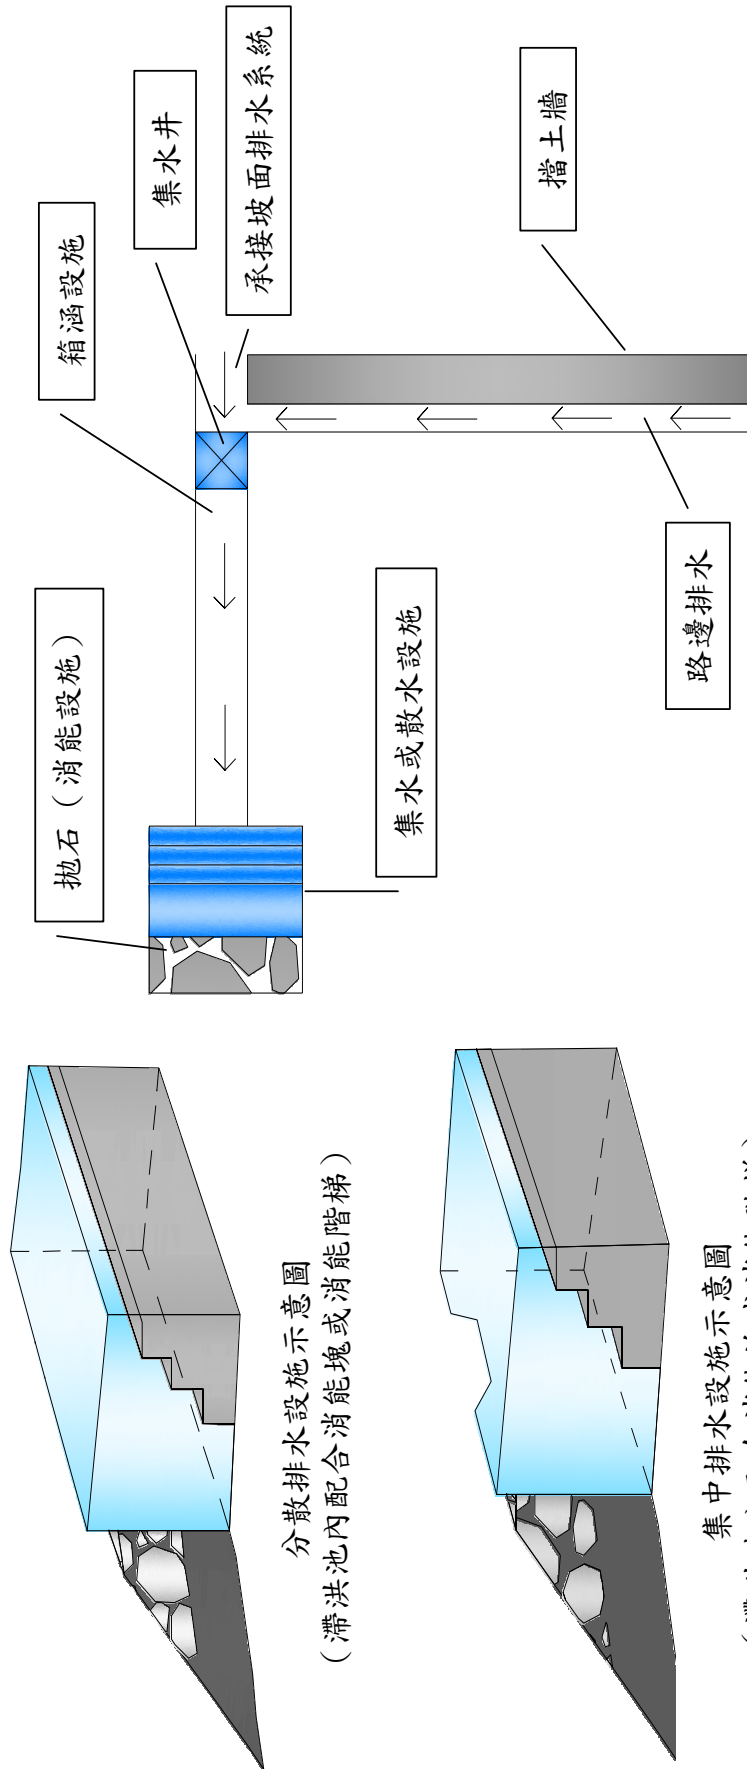
圖 6-1 排水系統規劃示意圖

圖 6-1 之排水規劃示意圖中包含林道路面之道路排水系統、坡面截排水系統，再將道路排水與坡面截排水系統之截流水匯流至集水井後，透過箱涵設施將匯流水引流至下邊坡。對於箱涵匯流之水量，需評估匯流洪峰流量之大小，進而設計評估滯洪池大小及選擇集中型排水系統或分散型排水系統。洪峰流量不大建議可選擇集中型排水設施，若洪峰流量過大建議可選擇分散型排水設施。

建議處理對策應於設計時採集水區之概念，計算道路排水集水面積，藉以設計安全之排洪斷面，若集水面積過大之處，則應有適當之截排水處理，經匯集後排放至坑溝、野溪或下邊坡，若道路坡度過陡則應設置適當之消能措施，或採用抗沖刷能力較佳之工程材料。排放口設計必須能避免坡面沖蝕或蝕溝加深。另亦可於下邊坡設置之集水井或消能措施改良作為散水或集水系統，並達緩和過大洪流或表面逕流對坡面造成過度沖蝕情形之發生，排水規劃設計建議範例如圖 6-1。

集中型排水設施構造差異在於滯洪池容積較小，且正面有一處開口（可設計矩形或梯形），當滯洪池內貯水量過滿時，則可透過開口溢流至下方坡面，於滯洪池下方坡面需拋石以降低水流對坡面之沖刷，並減緩水流順坡流下之流速。若下游處剛好有溪溝，則可設計排水渠道將溢流水安全排放至河道中。

分散型排水設施構造差異在於滯洪池容積較大，無設計任何缺口，當滯洪池內貯水量過滿時，則直接溢流或入侵至下方坡面，於滯洪池下方坡面需拋石以降低水流對坡面之沖刷，並減緩水流順坡流下之流速。若下游處剛好有溪溝，同樣亦可設計排水渠道將溢流水安全排放至河道中。

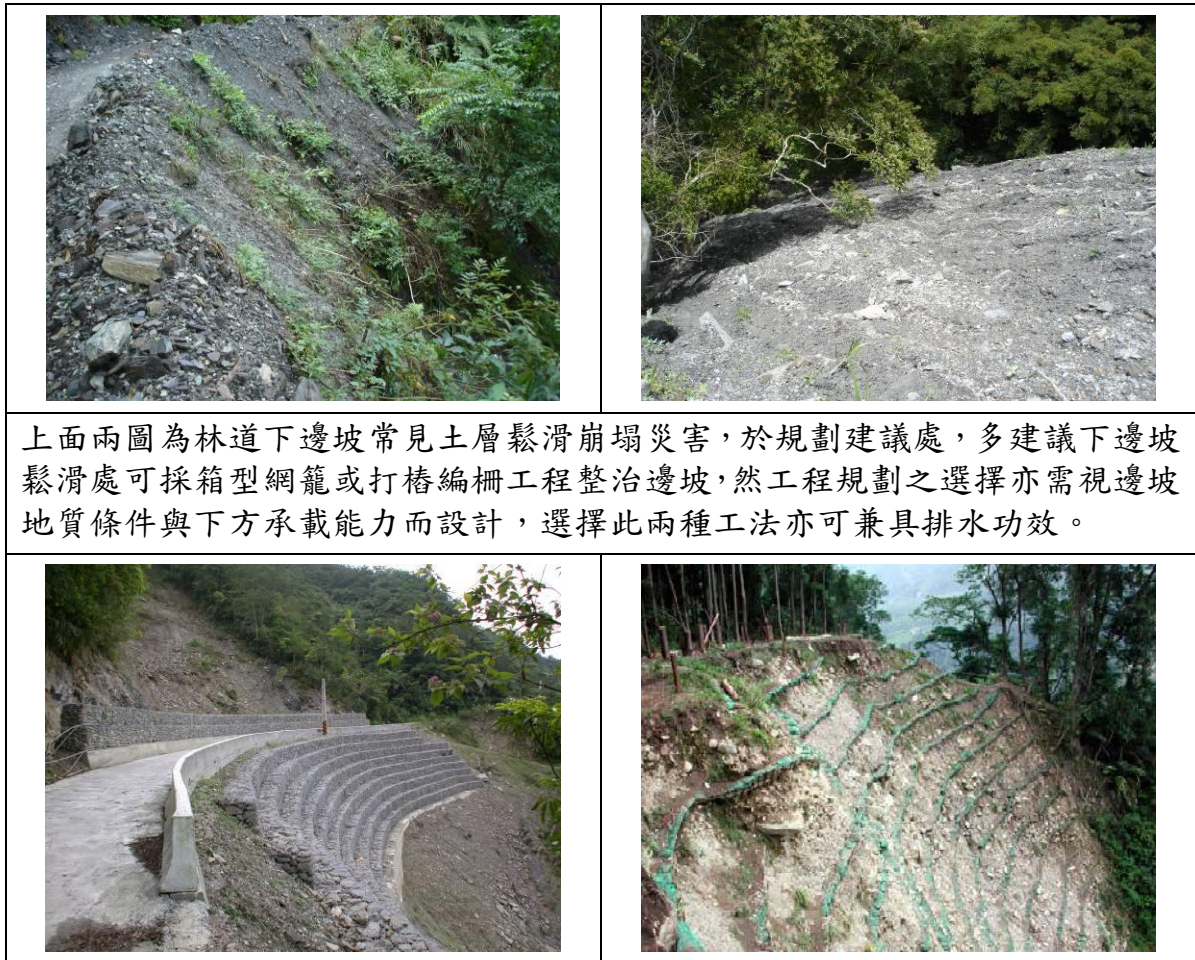
圖 6-2 錦屏林道 19.5K 過水路面整修工程

上面兩圖為林道下邊坡常見土層鬆滑崩塌災害，於規劃建議處，多建議下邊坡鬆滑處可採箱型網籠或打樁編柵工程整治邊坡，然工程規劃之選擇亦需視邊坡地質條件與下方承載能力而設計，選擇此兩種工法亦可兼具排水功效。

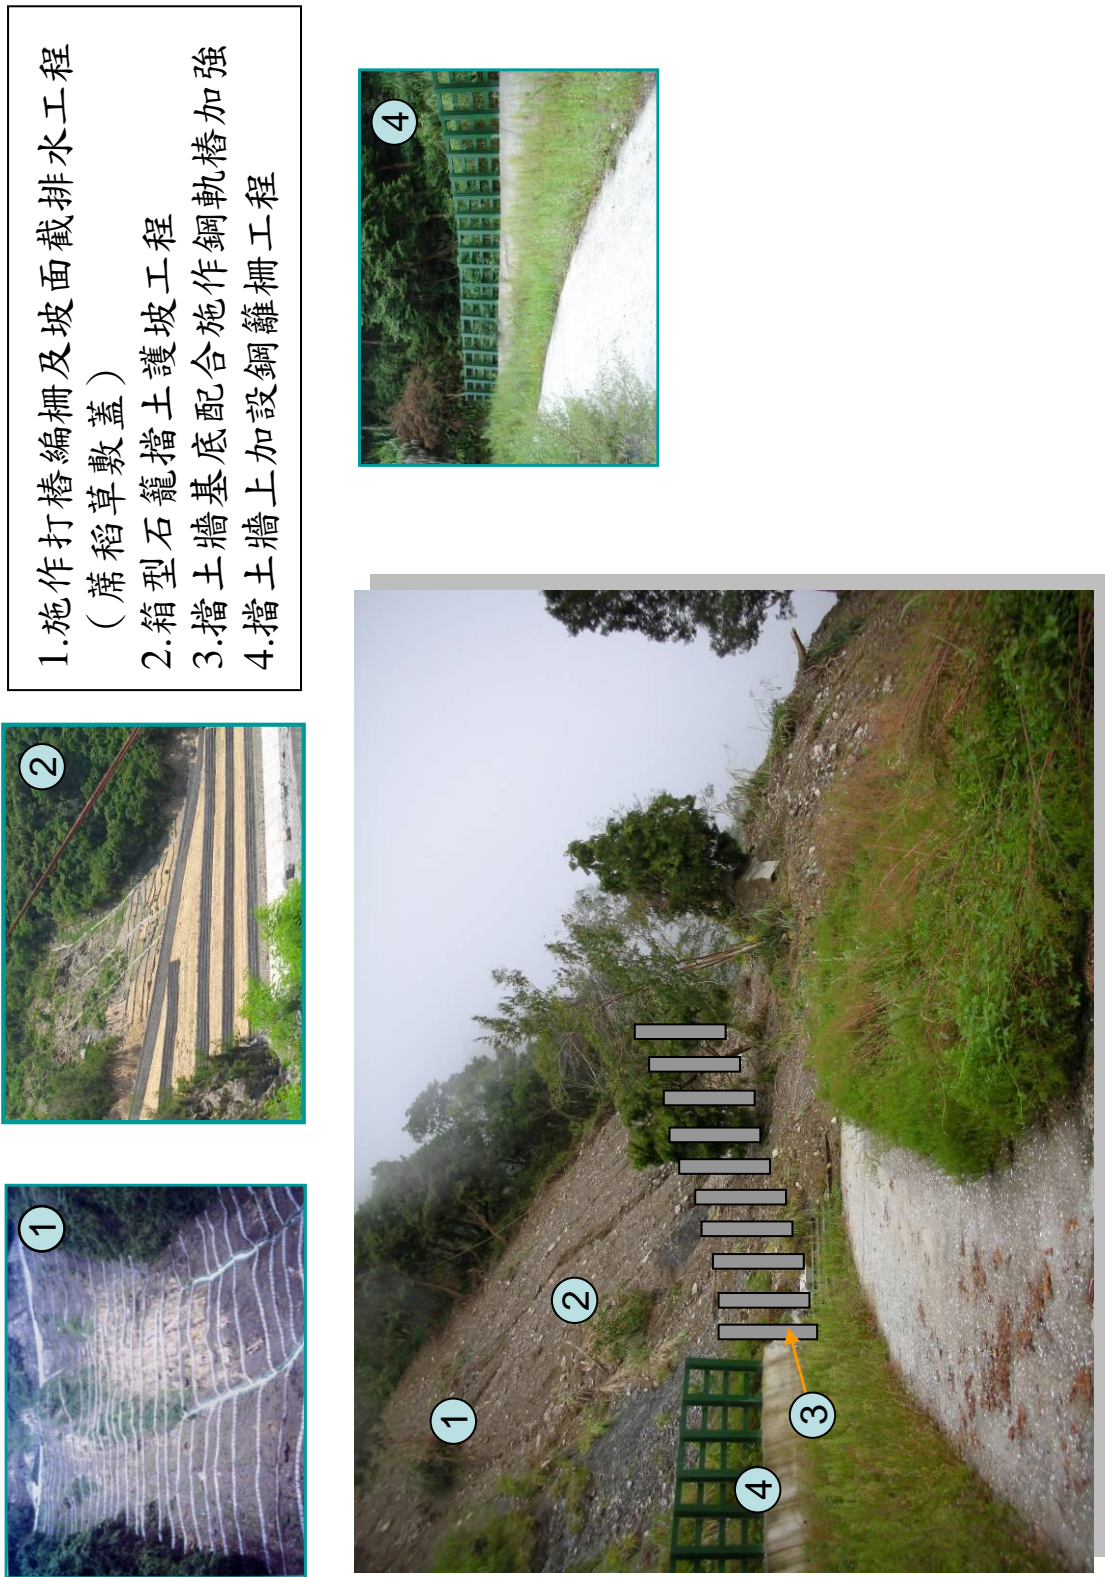
圖 6-4 錦屏林道 14.1K 處崩塌地與鋼籬柵整治修復工程

該 25 件工程案件中，分別為擋土護岸工程、排水工程與道路工程為主，此三項工程亦為保護與維護林道最重要之工程項目。在錦屏林道內建議規劃治理之 13 件工程中，其中 3 件屬擋土護坡工程、有 10 件屬排水工程、4 件屬道路工程；13 件工程中以林道 14.1K 處之鋼籬柵毀損最為嚴重，且其上邊坡亦發生嚴重崩塌情形，故錦屏林道優先整治重點應放於林道 14K 處，除因工程毀損嚴重與崩塌嚴重外，亦嚴重影響巡視林道之交通便利性。

表 6-3 為三條林道經野外調查彙整之崩塌地建議規劃治理內容，總崩塌區域共計 52 處，其中 21 處崩塌區域屬錦屏林道、霧鹿林道崩塌區域有 15 處、紅石林道崩塌區域有 16 處。發現三條林道中以錦屏林道沿線之崩塌處相較於其他兩條林道之崩塌處多，而其沿線多處之崩塌原因主要乃因邊坡坡面陡峭，加上地質不穩定，且適逢颱風豪雨加上邊坡排水不良，極容易發生坍塌崩滑之現象，進而阻礙林道之通行甚或危及巡山人員行車安全；本計畫執行期間，針對錦屏林道野外現堪多次，尤以今年度 8 月份侵臺之三場颱風帕布、梧提與聖帕及連續 1 個多月之豪雨，致使錦屏林道受創嚴重，沿線亦增加多處新崩塌處，尤以 14K 處道路坍方與 14.1K 處嚴重崩塌及鋼籬柵毀損。此外，錦屏林道後段因原有林道過窄，為便於林道疏伐木與作業車輛往來方便，於林道約 21K 後之內側邊坡因人為拓寬道路後未施予妥善之護坡工程，致使邊坡沿線多處坡腳坍滑或裸露，且上下邊坡因排水不良，有淤積之情形，因此對於林道沿線邊坡之穩定與排水問題應重視之。

編號	所屬林道	工程項目	X	Y	建議辦理事項	優先等級
1	錦屏林道	3.6K 處縱向排水工程	267385	2560286	1.土砂清淤	3
2	錦屏林道	7.8K 處 P. C 路面工程	266731	2560958	1.修復 P. C 路面約 8 m <sup>2</sup>	2
3	錦屏林道 (關山 4 林班)	14K 處排水工程	264020	2562437	1.道路排水工程 2.排水設施與涵管接觸應妥善修復	1
4	錦屏林道 (關山 4 林班)	14.1K 處鋼籬柵工程	264097	2562411	1.擋土牆+鋼軌樁 (H=2m、L=20m) 2.箱型石籠 H=2m、L=20m 3.鋼籬柵工程 H=1.5m、L=20m 4.邊坡鋪網植生護坡工程	1
54	錦屏林道 (關山 5 林班)	16.3K 處縱向排水	263599	2563283	1.路面土砂清淤 2.橫向排水斷面加大 3.增設道路排水工程	1
6	錦屏林道 (關山 5 林班)	18.1K 處碎石路面淘刷	262969	2563202	1.鋪設 A. C (以利排水) 或鋪設 P.C 路面(須加強排水功能) 3.道路排水及箱涵排水工程	1
7	錦屏林道 (關山 5 林班)	18.15K 處砌石擋土工程 之道路工程與排水工程	263003	2563227	1.路面鋪設 A. C 或 P. C 材質 2.道路排水及箱涵排水工程	1
8	錦屏林道 (關山 5 林班)	18.2K 處排水工程	263046	2563286	1.加強縱橫向排水設施 2.集水井 1 座	2
9	錦屏林道 (關山 5 林班)	18.35K 處鋼籬柵工程	262987	2563395	上邊坡： 1.鋼籬柵內面可加設鐵絲網 2.打樁編柵工程 3.植生復育 下邊坡： 1.路邊排水工程 2.擋土護坡工程 (L=60 m) 3.箱涵排水工程	1
10	錦屏林道 (關山 5 林班)	18.4K 涵管排水工程	262988	2563404	1.集水井加深 2.涵管排水流量應重新檢算 3.路邊砌石排水斷面應加強	2
11	錦屏林道 (關山 6 林班)	19.5K 處過水路面(潛壩 工程)	262654	2563588	1.潛壩 1 座	1
