伍、堰塞湖與崩塌區地形變動分析

5-1 遙測影像分析

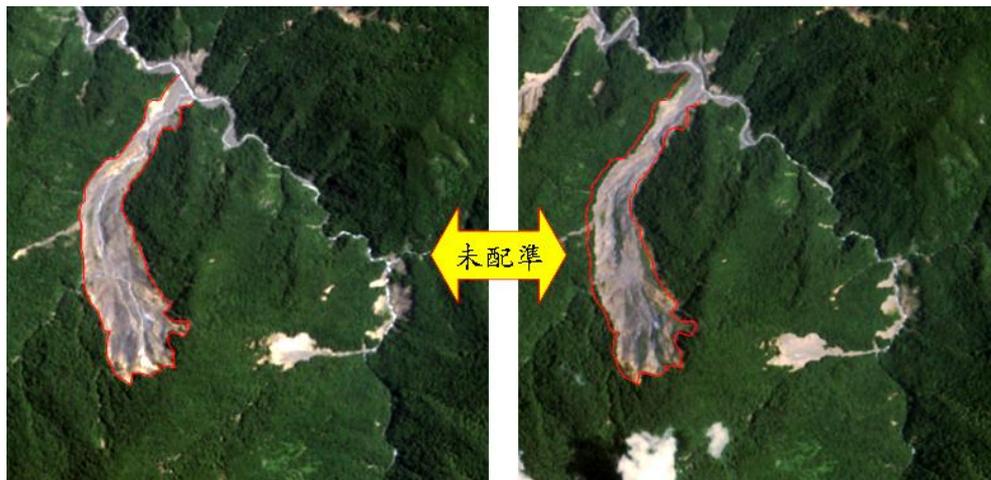
若欲進行衛星影像的判釋與前後期的崩塌地或溪床的比對工作，影像間的校準為應用上最重要的工作，本團隊除完成影像的正射定位外，更進一步以橡皮伸張法 (Rubber sheet stretching)，利用地面控制點 (Ground Control Point, GCP) 模擬地面特徵點與影像對位點之幾何關係來糾正各時期影像，糾正平面方向的錯位，讓崩塌地的變遷判釋成果更加準確 (圖 5-1.1)。

圖 5-1.1(a) 未配準之不同期影像

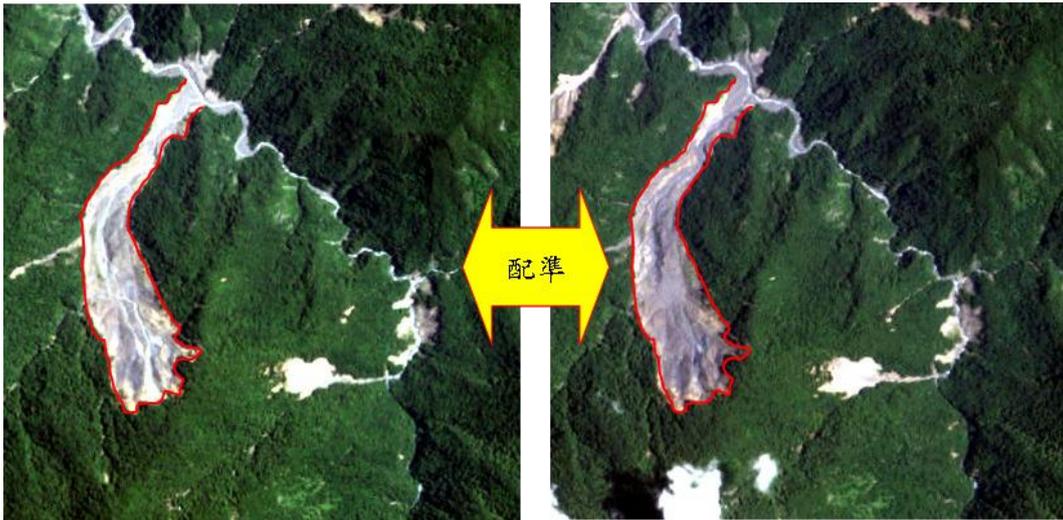
圖 5-1.1(b) 配準之不同期影像

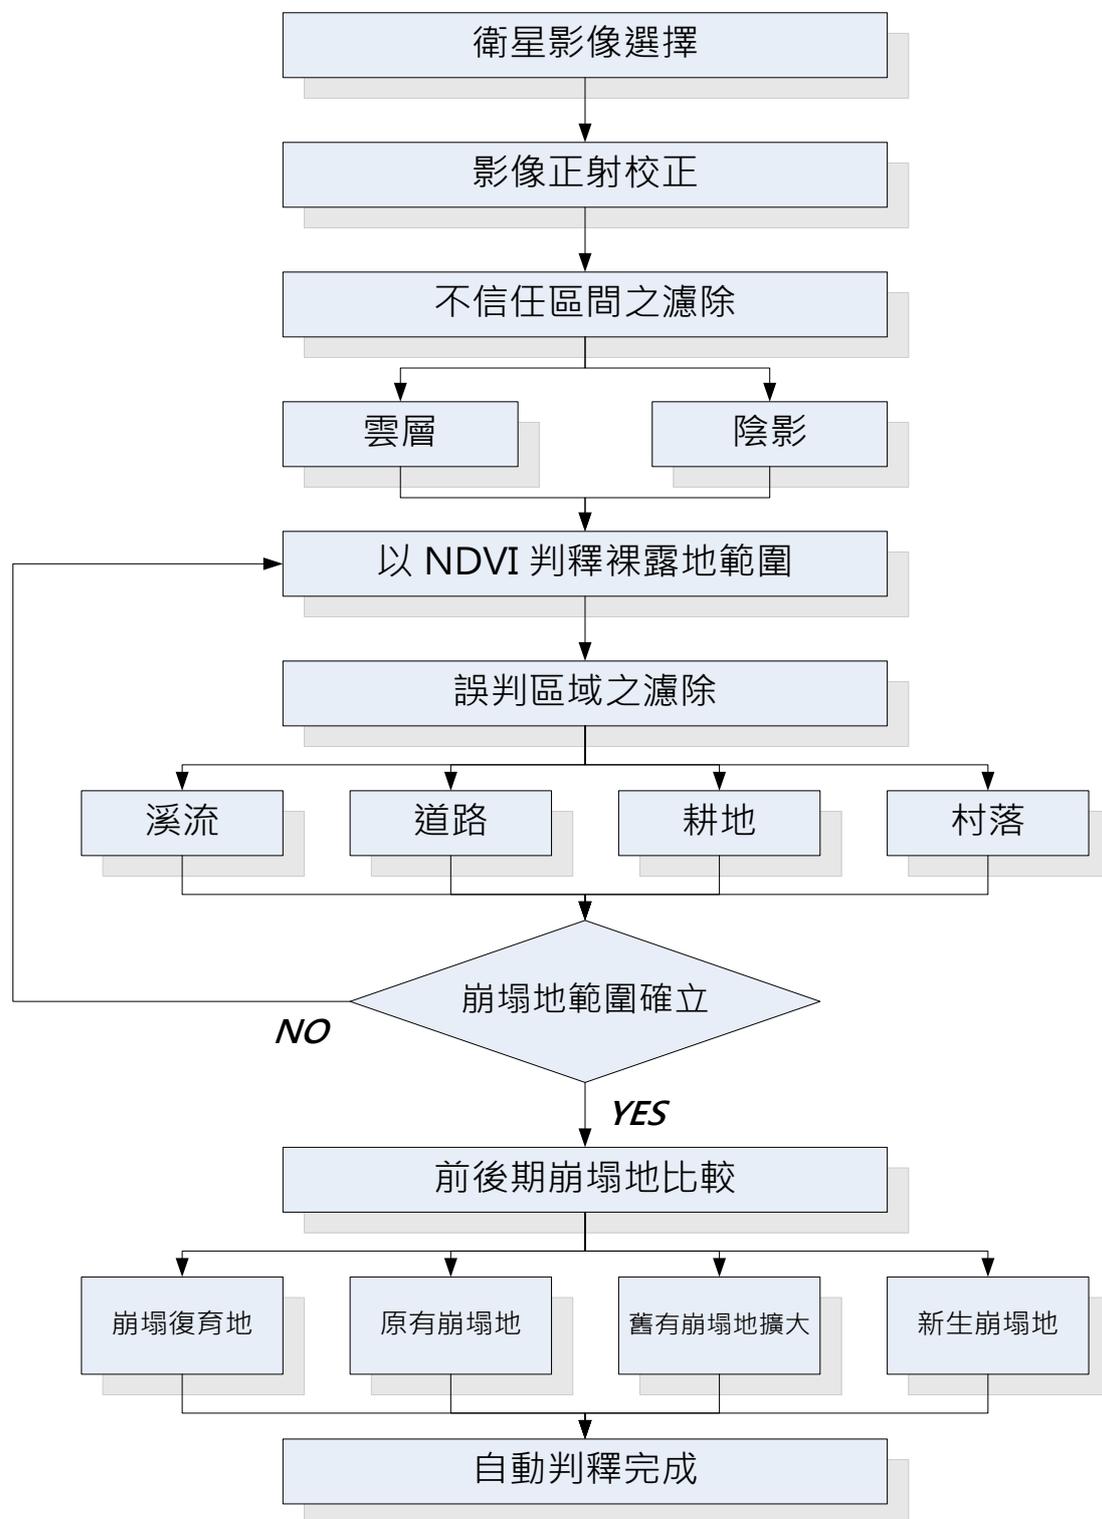
衛星影像經校正後，除可大範圍監測集水區之現況外，更可應用影像光學特性，進行崩塌裸露地之判釋工作，其流程如圖 5-1.2 所示，除前述之影像選擇、正射校正、雲層與陰影區域的濾除，進一步應用正規化植生指標 (NDVI) 進行裸露地的初步判釋，由植生分布指數畫定裸露區域，並以光譜強度分布資料去除明顯雲霧及陰影屏蔽區域，得到初步裸地分類結果，NDVI 正規化植生指標植定義如下：

其中，NIR 為近紅外線波段，R 為紅色光波段。NDVI 指數介於 -1 到 1 之間，其值越大表示地表覆蓋程度越好，越低表示覆蓋程度越低，故，可由 NDVI 指數判釋非植生裸露地。但在初步裸露地中，針對初步裸地分類判釋中屬於低坡度結坡度範圍之河道、人工建物與墾地等誤判區域需予以濾除，以提升崩塌分類之準確度，並透過形狀係數的計算，必須先將原本格網形式的分類成果資料向量化。利用區塊劃分後的分類單元進行型態判斷，估算其分布外形之長寬比例，剔除細長型態之誤判結果，有效濾除次要河道、道路堤防等細長特性之地物，而透過現場調查與既有 GIS 空間資料，可將建物、道路與耕地等非崩塌地區域予以濾除，獲得正確之崩塌地

圖 5-1.2 衛星影像崩塌地自動判釋流程

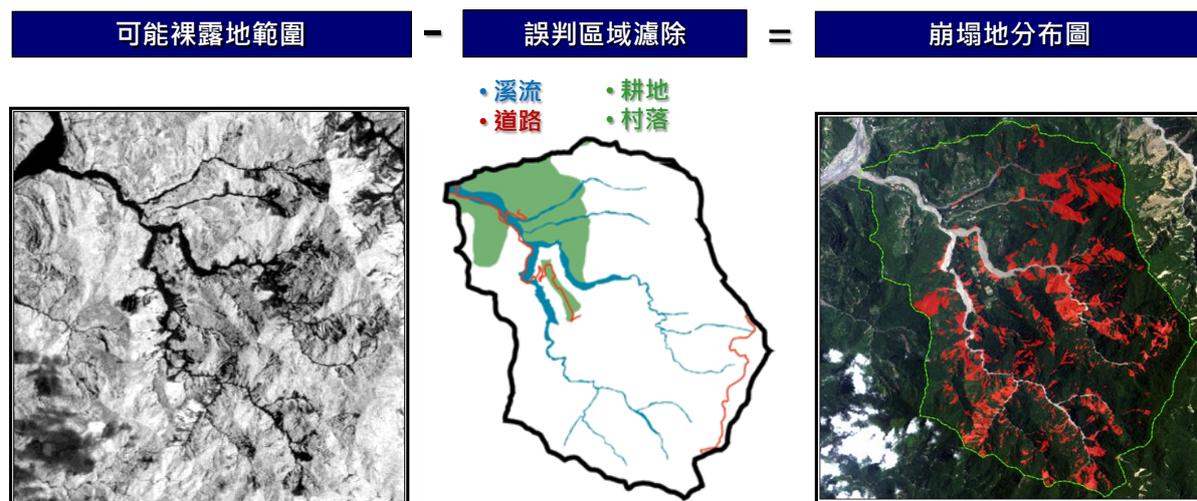
圖 5-1.3 裸露地誤判區域濾除過程示意圖

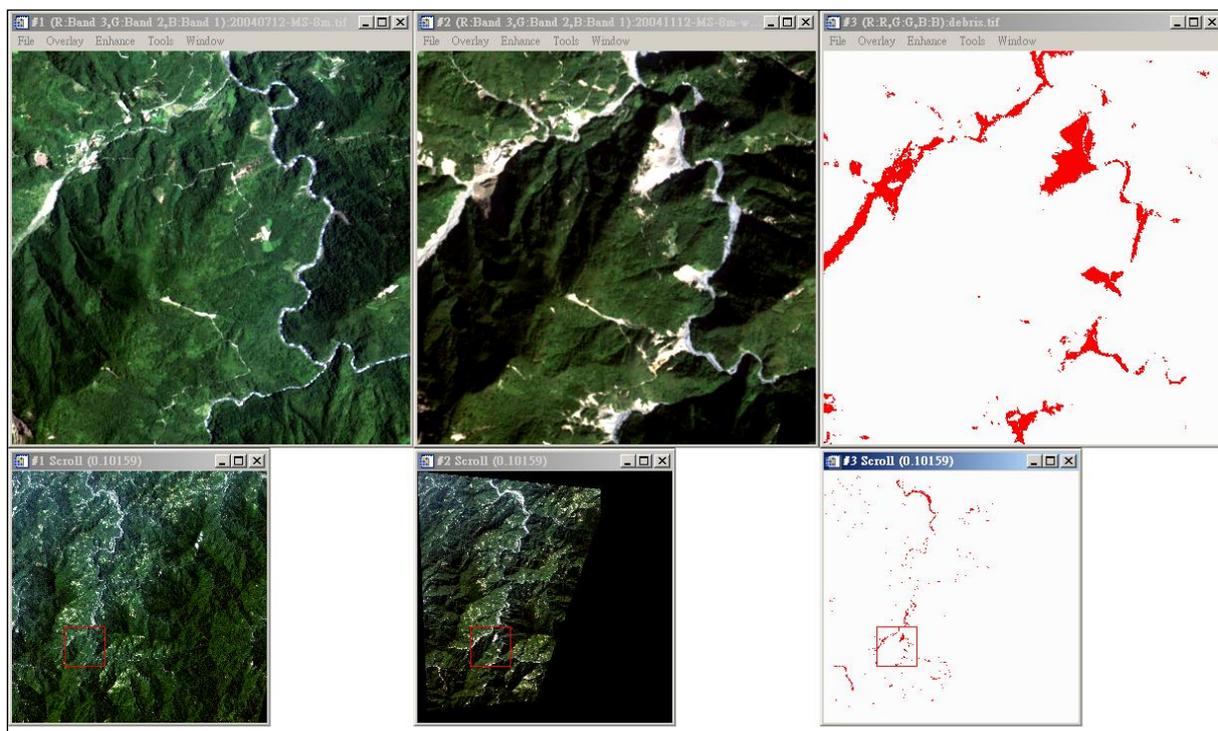
圖 5-1.4 新增裸露區與前後期影像比較圖

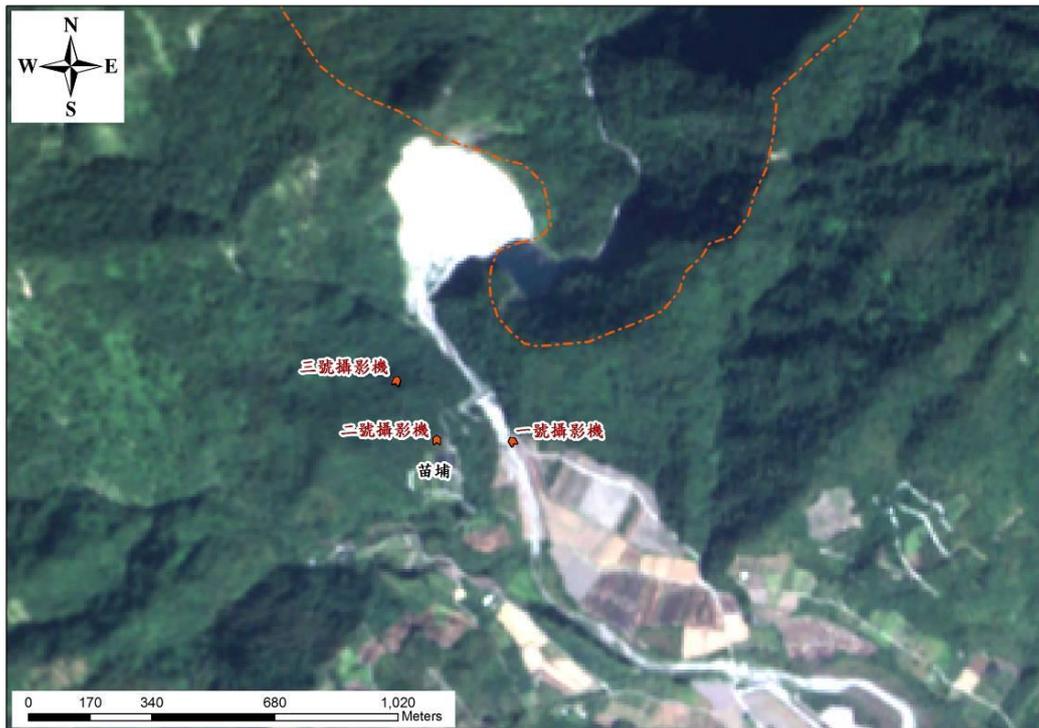
圖 5-1.5 97 年 12 月 21 日龍泉溪堰塞湖衛星影像

針對堰塞湖附近衛星影像區域觀察其變化，崩塌地範圍並無明顯擴大跡象，相較於 2008 年 12 月之衛星影像，堰塞湖本身則因為上游側土石淤積，以及對天然壩體與溢流河道之挖降與穩定工程造成堰塞湖水位下降、範圍略有縮減，區域衛星影像如圖 5-1.5 與圖 5-1.6 所示。

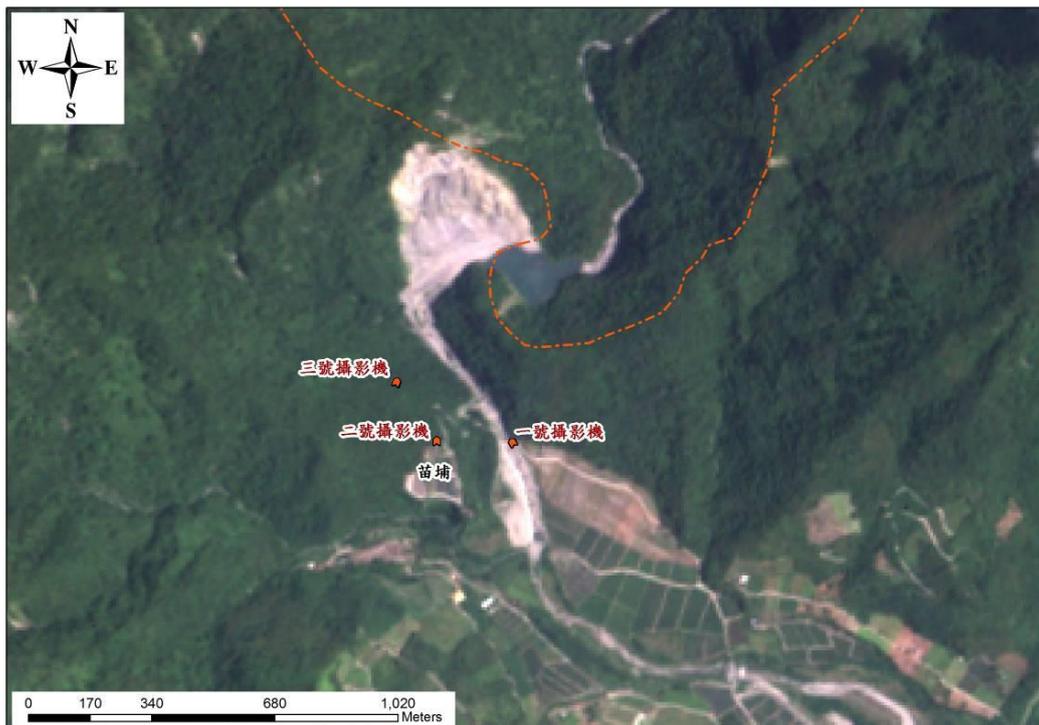
圖 5-1.6 98 年 8 月 28 日龍泉溪堰塞湖衛星影像

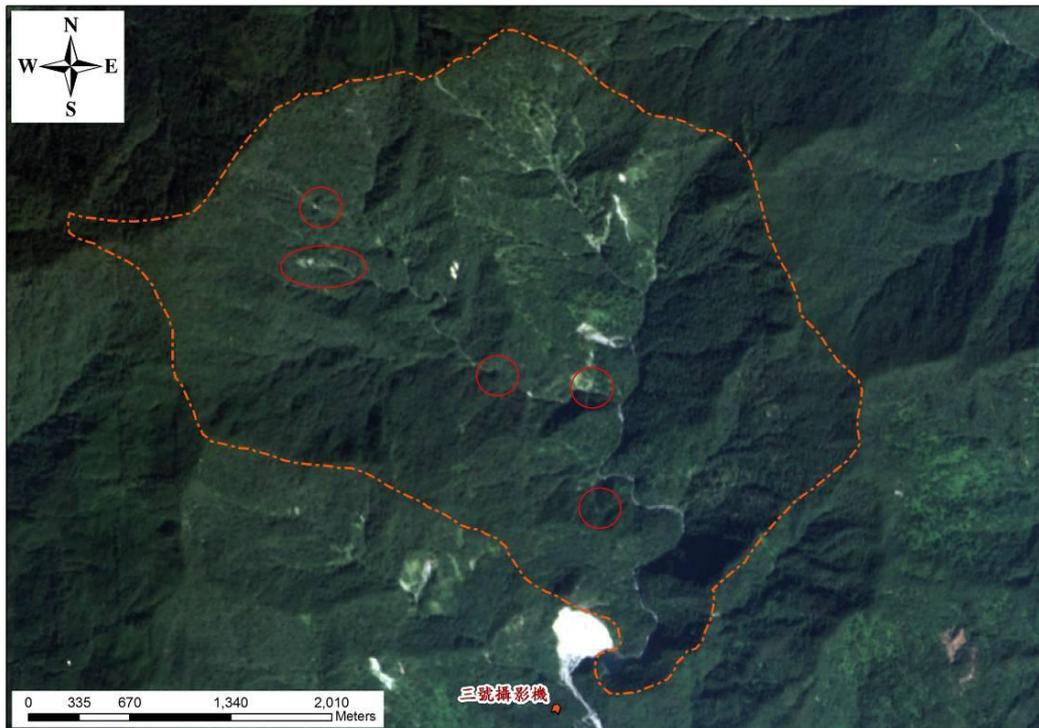
圖 5-1.7 97 年 12 月 21 日龍泉溪堰塞湖集水區衛星影像

圖 5-1.7 及圖 5-1.8 為堰塞湖集水區範圍 97 年 12 月 21 日及 98 年 8 月 28 日之衛星影像，根據衛星影像進行崩塌地判釋，將判釋之成果與歷年成果彙整如表 5-1.1。藉本次判釋成果可知 97 年 12 月 21 日至 98 年 8 月 28 日期間崩塌地總面積增至 18.16 公頃，崩塌率增加為 1.85%。新增崩塌地面積為 1.85 公頃，新增崩塌率為 0.15%，判釋成果如圖 5-1.9 所示，本年度預計收集衛星影像二幅，針對崩塌地進行判釋。經過本年度的衛星影像適宜性查詢成果，如表 5-1.2、5-1.3。針對上游集水區、堰塞湖湖區、天然壩體及下游河道與保全對象，共選取三幅影像，分別是 4/22、8/16 及 10/25 等三幅。其中 4/22 之影像由於上游集水區雲覆率較低，可以進行上游集水區之崩塌地判釋，而 10/25 之影像雖然雲覆率低，但是因為拍攝角度過大，影像變形程度大，無法利用影像判釋獲得較為準確的崩塌地面積，但透過影像初步判釋發現，並未發現有新增崩塌地的地點，因此本年度的崩塌地判釋結果，將採 4/22 之影像判釋結果。

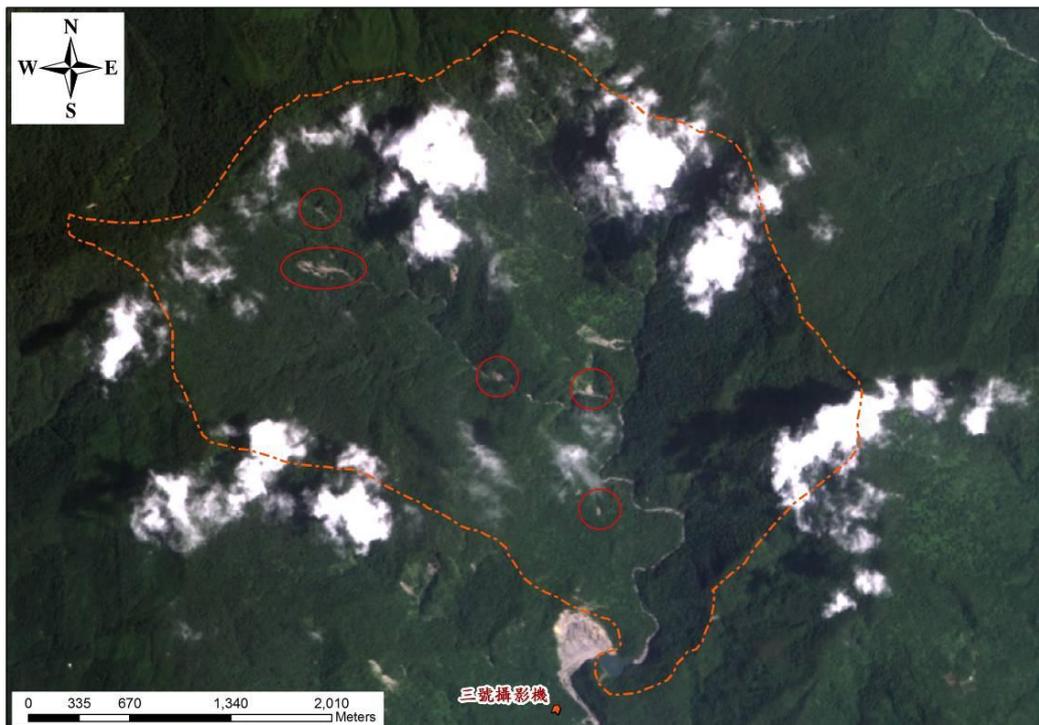
圖 5-1.8 98 年 8 月 28 日龍泉溪堰塞湖集水區衛星影像

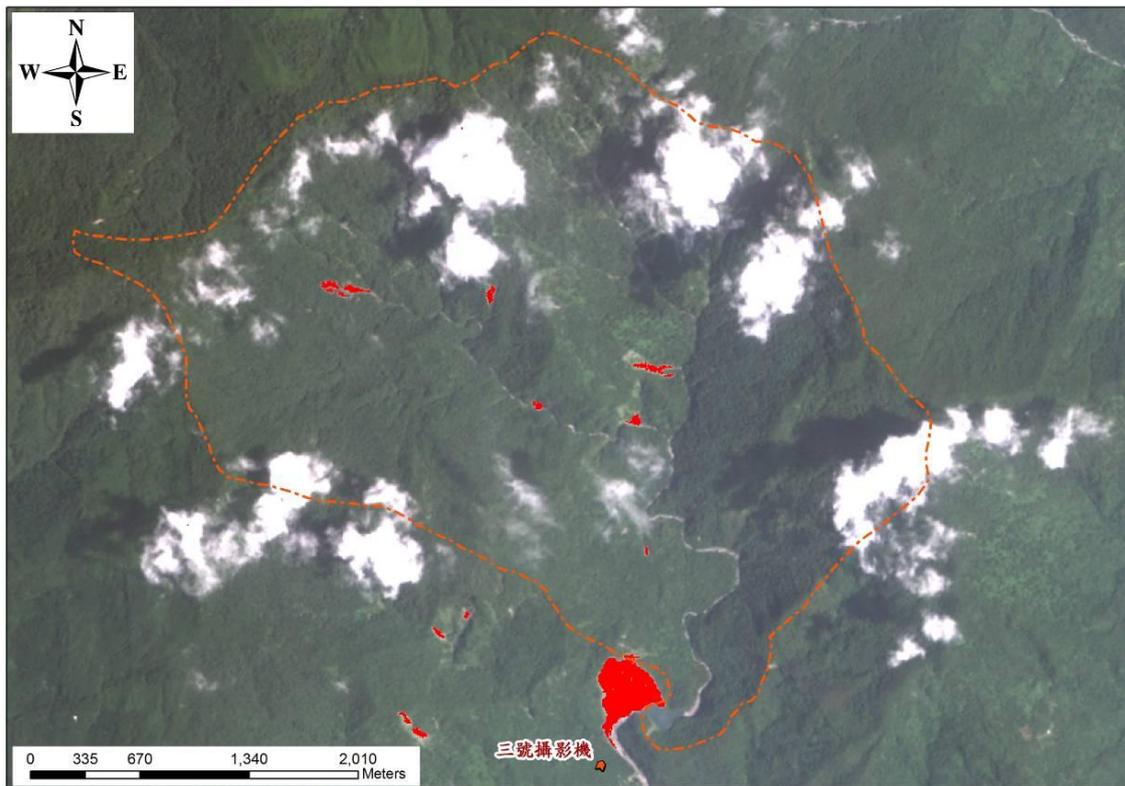
圖 5-1.9 98 年 8 月 28 日龍泉溪堰塞湖集水區崩塌判釋成果

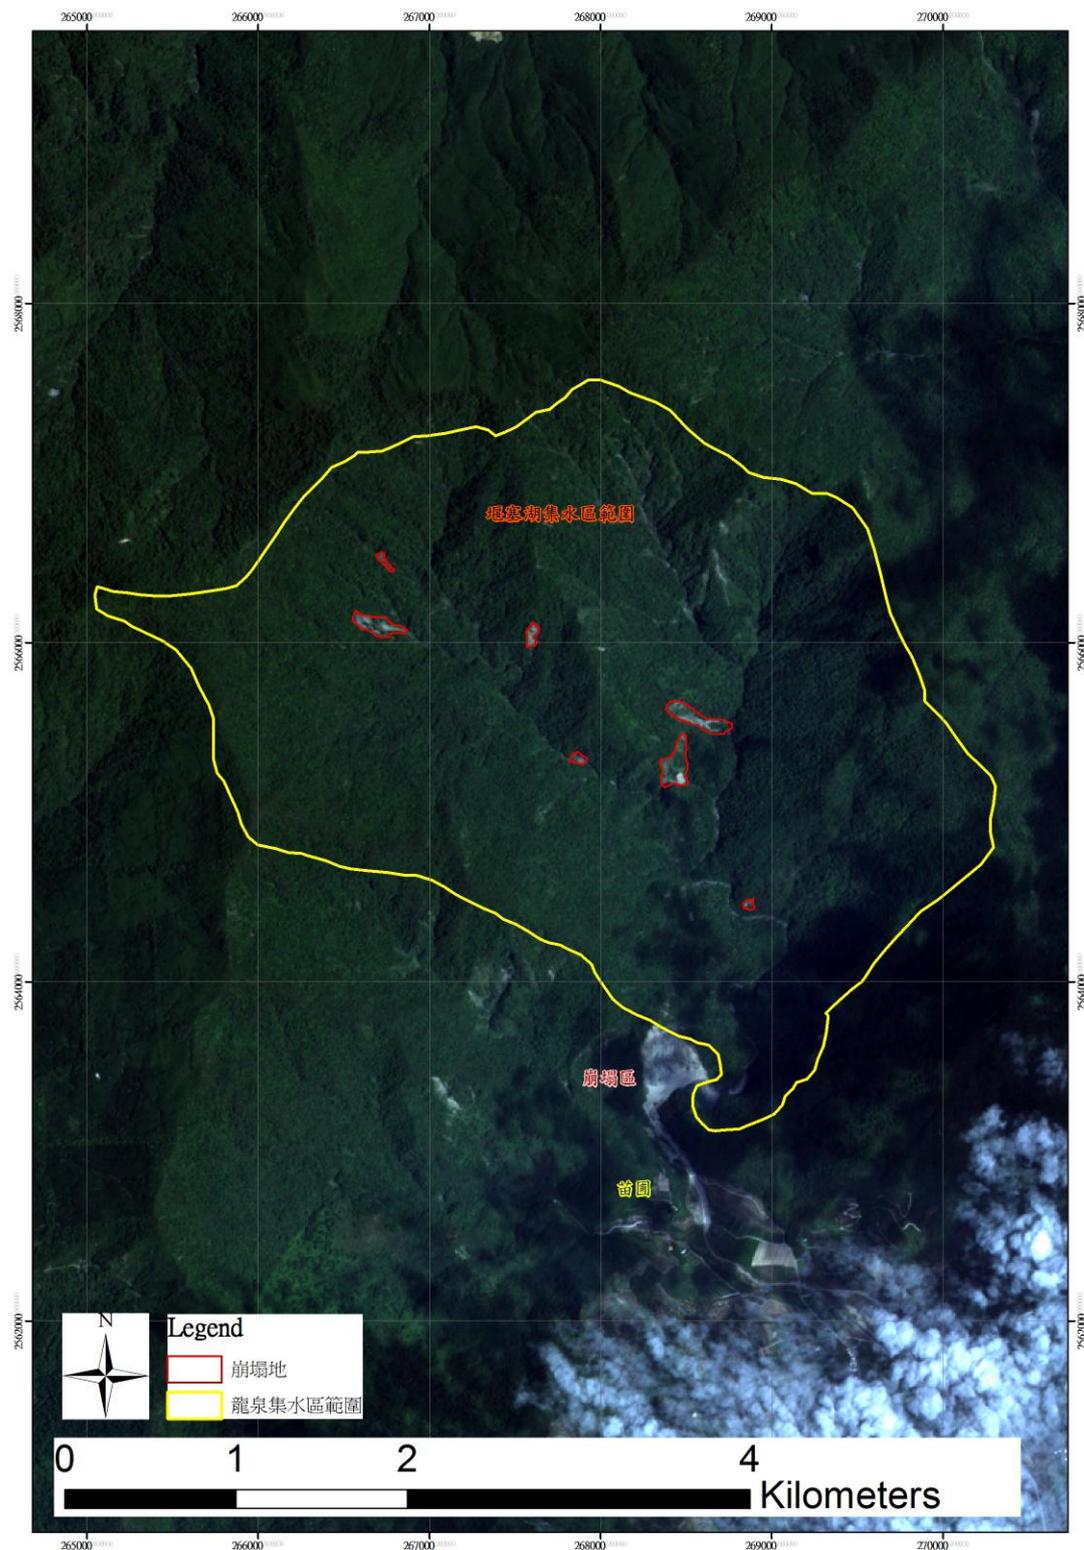
圖 5-1.10 99 年 4 月 22 日龍泉溪堰塞湖集水區衛星影像

目前整個堰塞湖的湖面較去年 8 月之情況，已明顯縮小許多。而上游集水區與去年 8 月影像相互比較後發現，集水區內的崩塌地並無明顯新增或是擴大的情況產生，該幅影像如圖 5-1.10 所示。

根據影像查詢的結果，針對龍泉溪堰塞湖的區域，不易有效取得完整包括上游集水區、天然壩體、湖區及下游河道及保全對象的低雲覆率福衛二號衛星影像，因此針對本年度的衛星影像，共收集三幅影像，其中 4/22 之影像可以有效觀察堰塞湖及上游集水區之概況。透過影像可以發現，目前上游集水區的崩塌地現況，並無新增崩塌地的區域，且透過判釋分析結果，崩塌地有縮小的趨勢。此外，4/22 正處於龍泉溪堰塞湖河道整理工程施工期間。

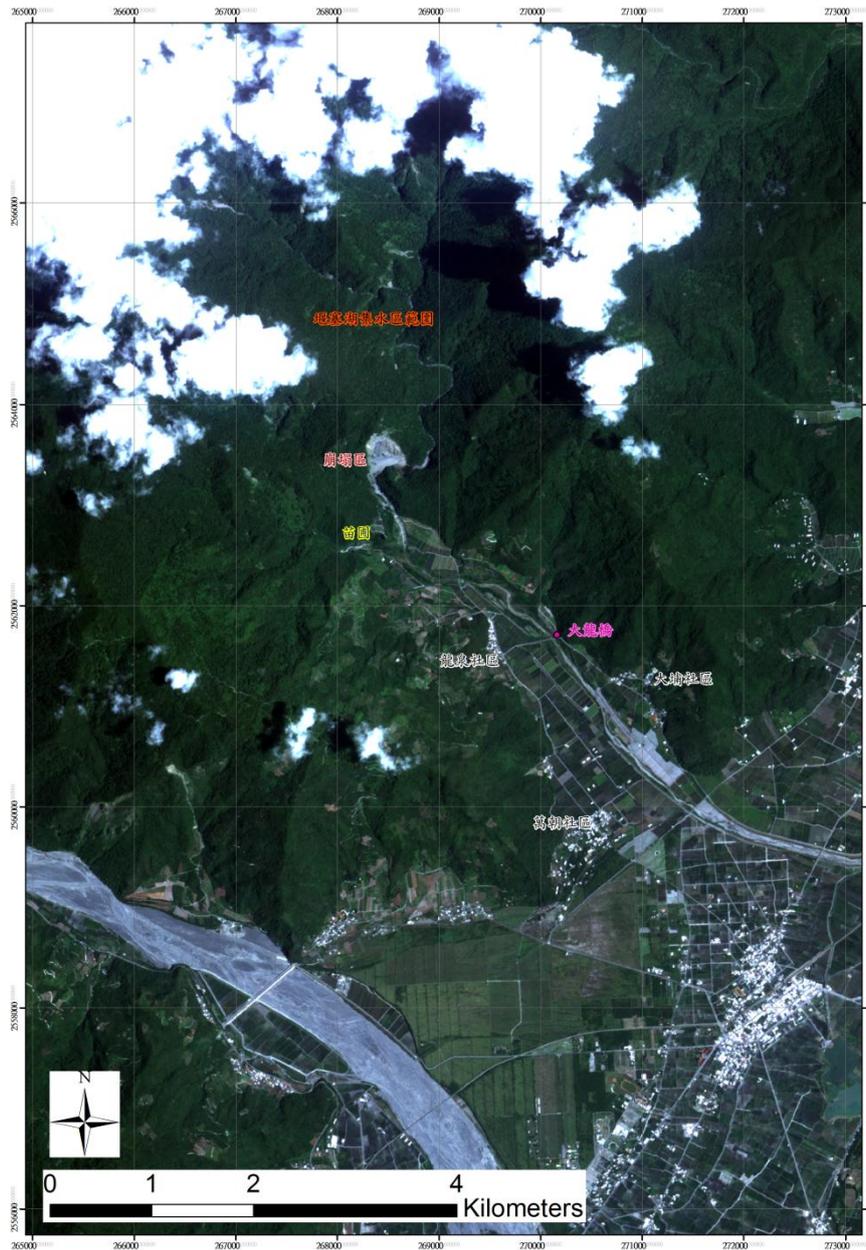
圖 5-1.11 99 年 8 月 16 日龍泉溪堰塞湖下游河道及保全對象衛星影像

由於 4/22 無法觀察下游河道及保全對象的現況，因此查詢結果另取得 8/16 之衛星影像，藉以觀察堰塞湖壩體、湖區、下游河道及保全對象等。透過該幅影像發現，經過河道整治工程的成果，堰塞湖的湖面範圍已顯著縮小，僅存溢流水道的範圍。而下游河道及保全對象則無明顯變化。

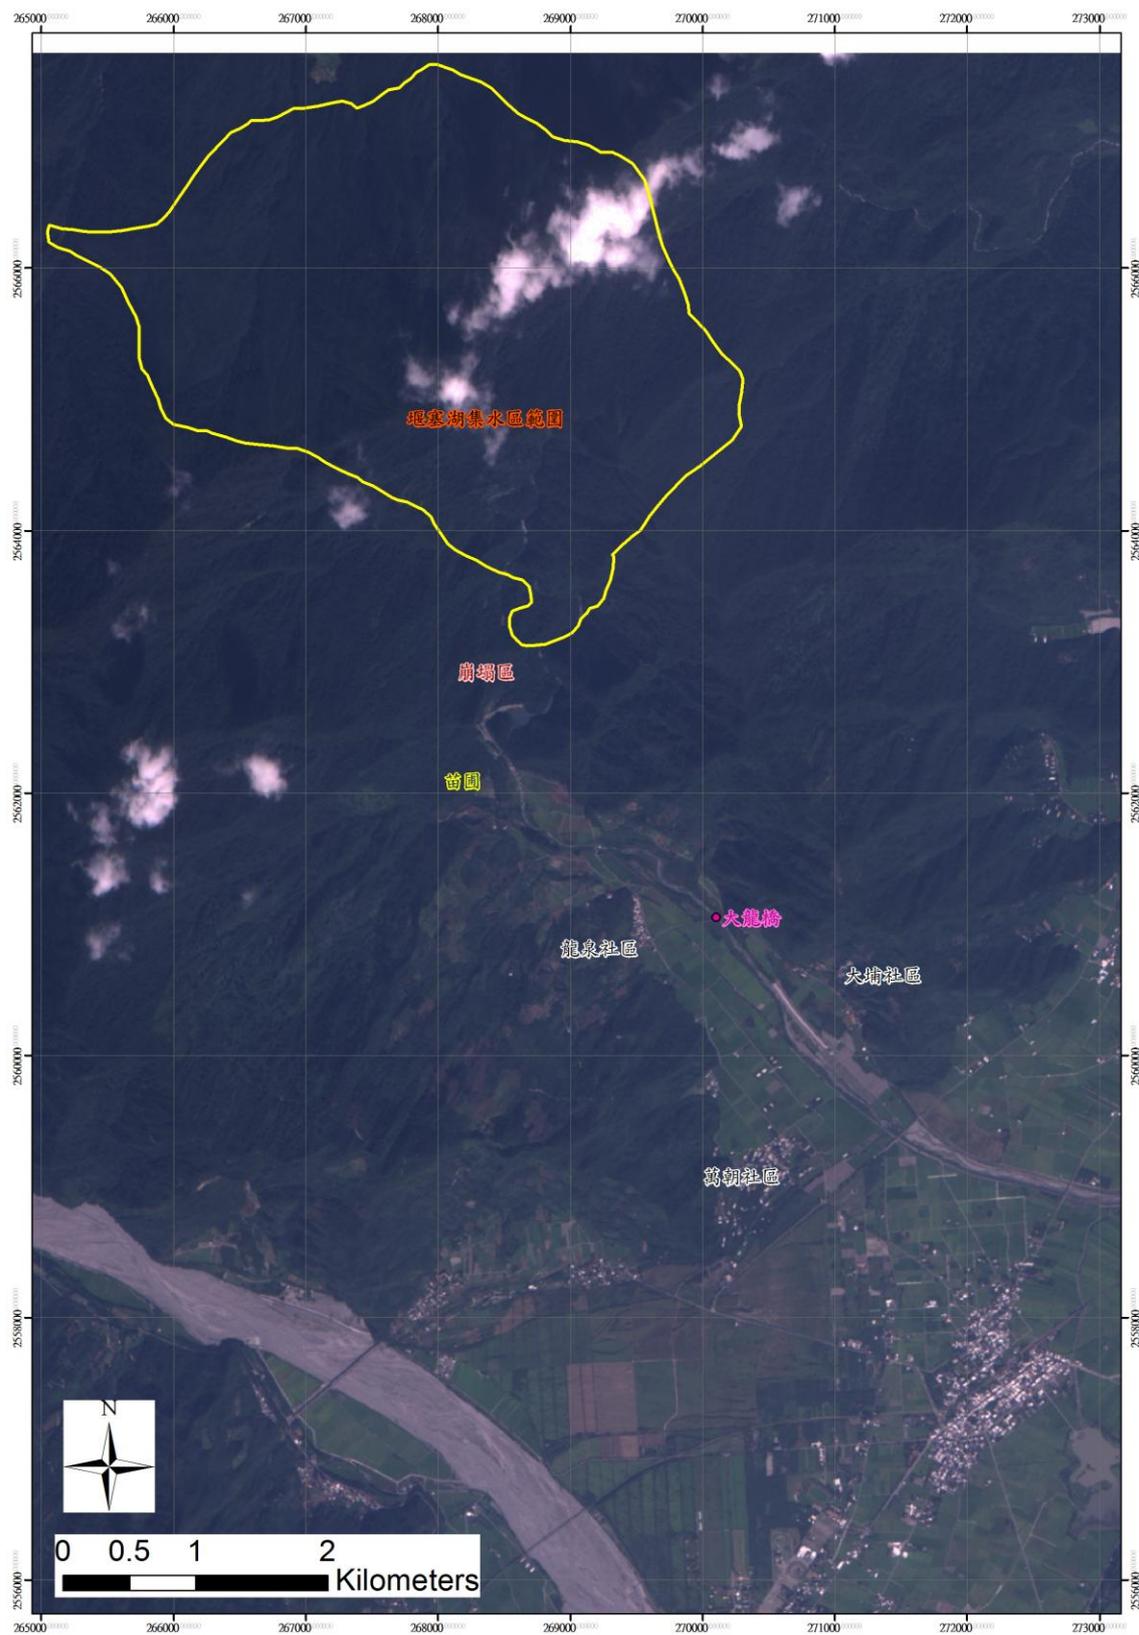
圖 5-1.12 99 年 10 月 25 日龍泉溪堰塞湖整體衛星影像

9 月凡那比颱風過後，為瞭解龍泉溪堰塞湖於河道整理工程過後是否因颱風而產生明顯的變化，因此透過衛星影像進行勘查。由於風災過後，為迅速瞭解各地區之受災情況，因此福衛二號進行大範圍的影像拍攝工作，因此拍攝角度較大，僅能針對地區概況進行瞭解。透過 10/25 的影像發現，凡那比颱風並未造成龍泉溪堰塞湖有顯著的變化，上游集水區並無明顯之新增崩塌地區，下游河道及保全對象亦無明顯受災之情況。針對堰塞湖湖區，由於河道整理工程過後，湖區已利用崩塌區之堆積土石填滿，颱風所降下之雨量並未造成壩體的潰決破壞，但上游集水區之水量造成堰塞湖湖區形成深度不大的蓄水，類似一濕地的情況。

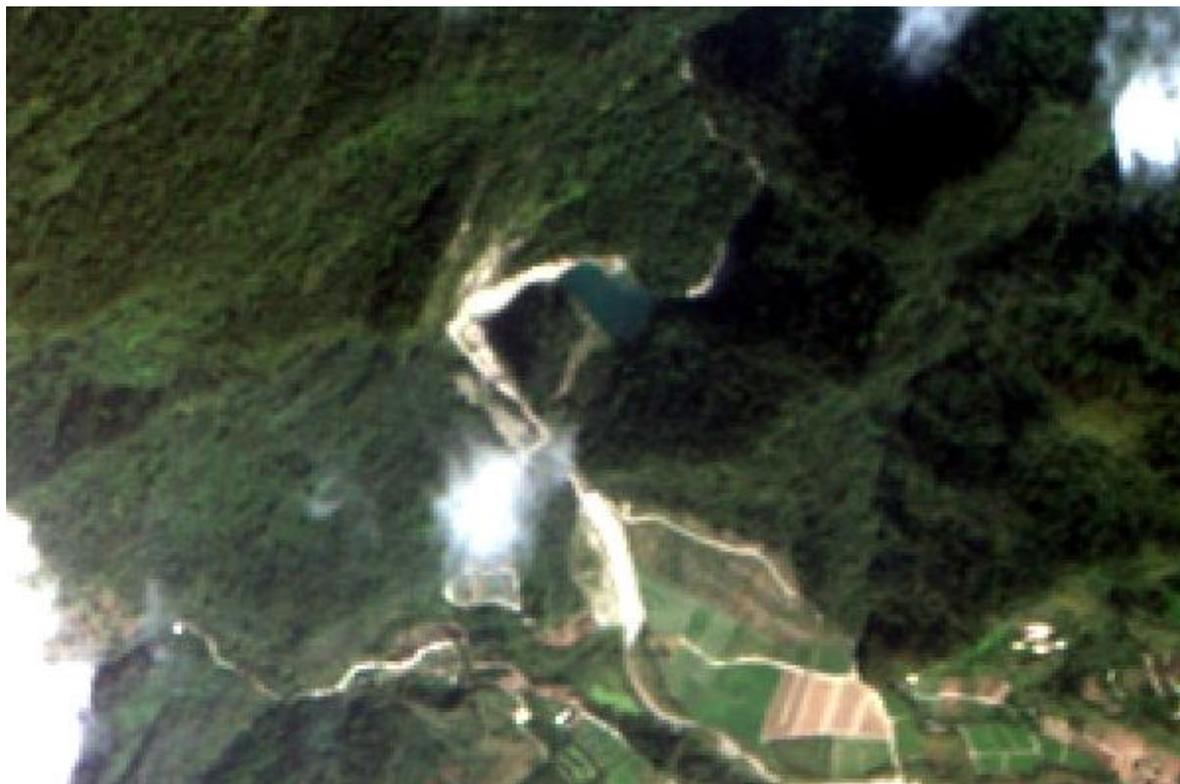
圖 5-1.13 龍泉溪堰塞湖福衛二號影像圖（民國 99 年 3 月）

為瞭解龍泉溪堰塞湖各時程的變化，本團隊針對蒐集各期影像並進行堰塞湖湖區之影像分析，分析結果如圖 5-1.13~圖 5-1.16 所示，其中 3 月及 10 月影像因拍攝角度過大導致湖區變形較為嚴重。

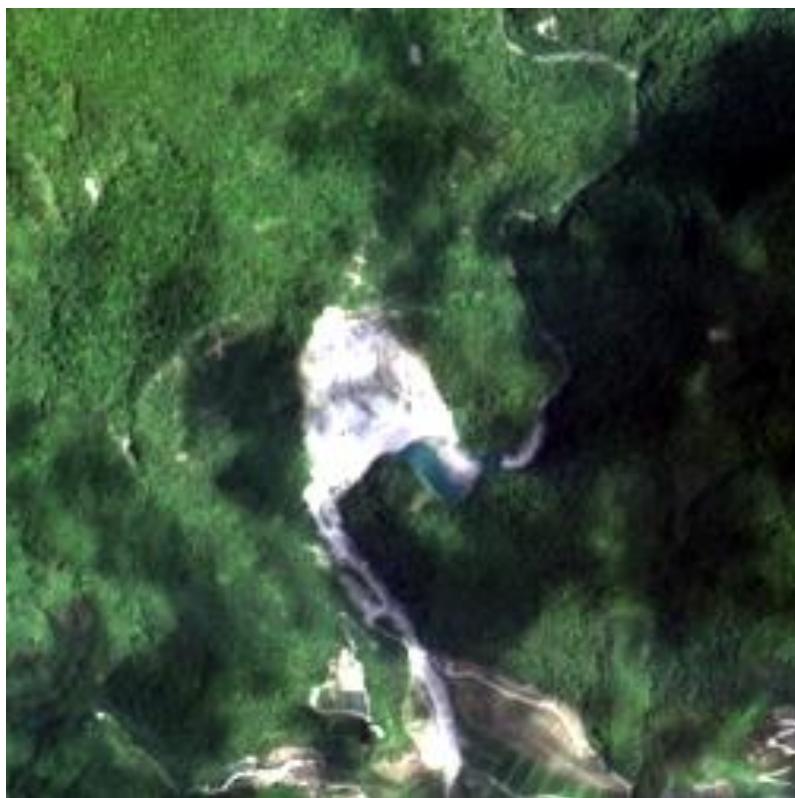
圖 5-1.14 龍泉溪堰塞湖福衛二號影像圖（民國 99 年 4 月）

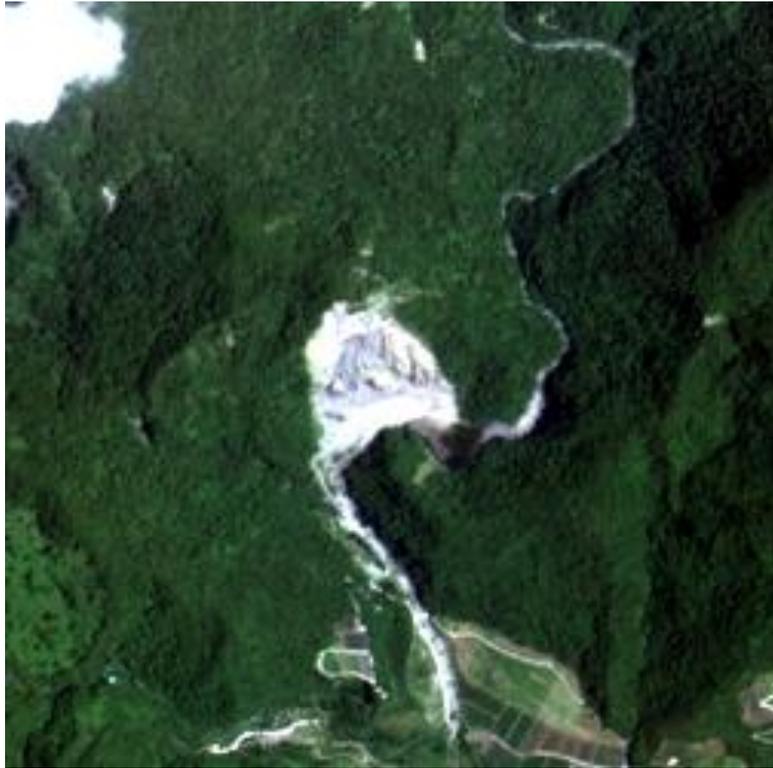
圖 5-1.15 龍泉溪堰塞湖福衛二號影像圖（民國 99 年 8 月）

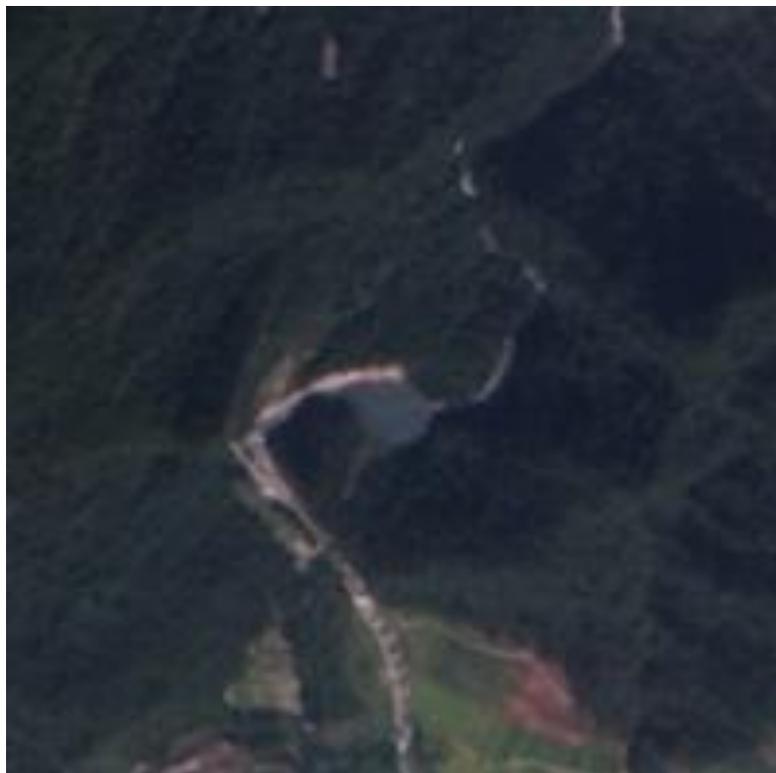
圖 5-1.16 龍泉溪堰塞湖福衛二號影像圖（民國 99 年 10 月）

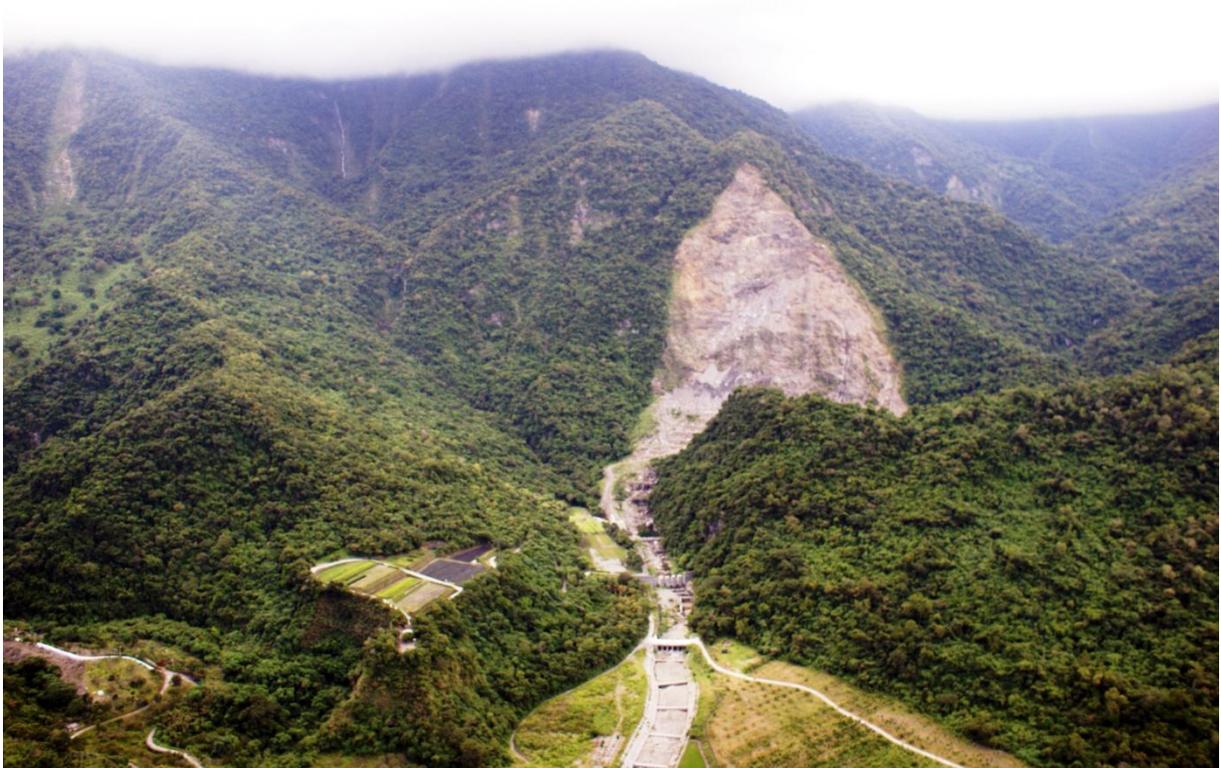
圖 5-2.1 龍泉溪堰塞湖整體集水區 8 月無人載具空拍成果（含下游河道）

透過本年度 8 月之無人載具空拍照片，河道整理工程之整治成果可以清楚的觀察，包括河道整理工程完工後，包括崩塌區之堆置土石、堰塞湖及其下游河道之變化。透過以上之工程，大部份崩塌坡面利用大塊石進行護坡的工程，並提高天然壩體之穩定性以降低湖區之蓄水與壩體潰決可能產生的潛在危險。

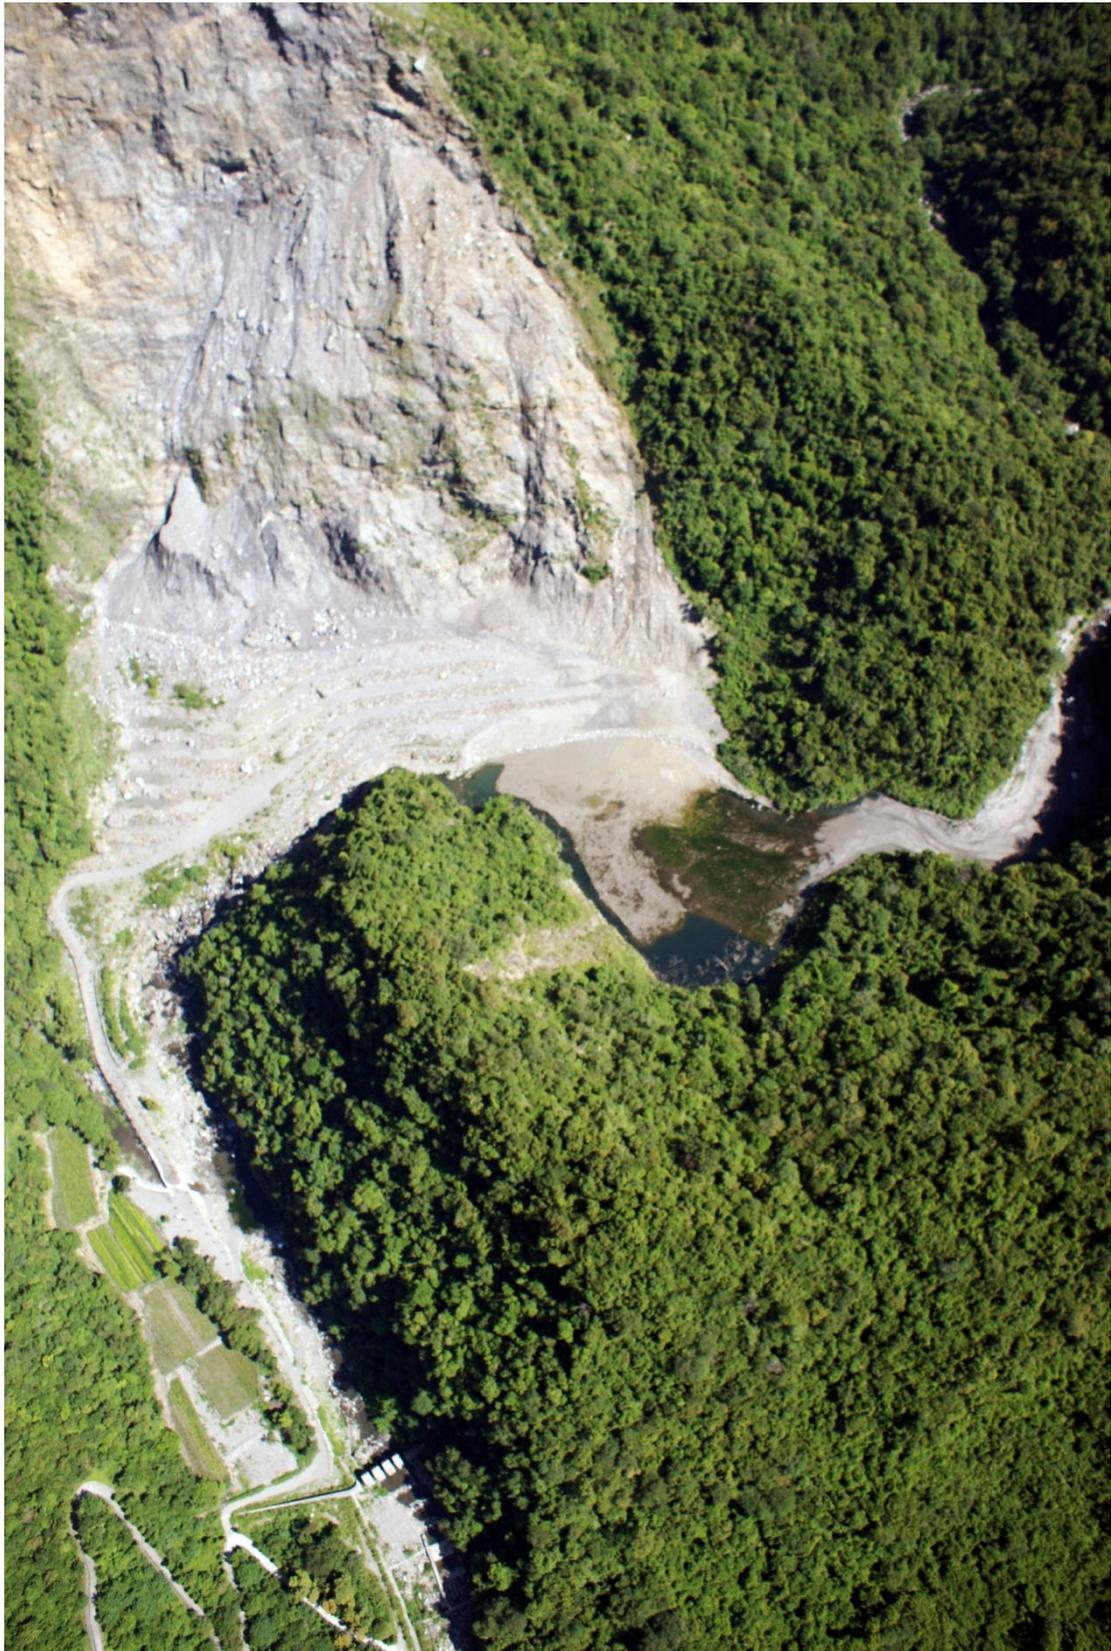
圖 5-2.2 龍泉溪堰塞湖及下游河道 8 月無人載具空拍成果

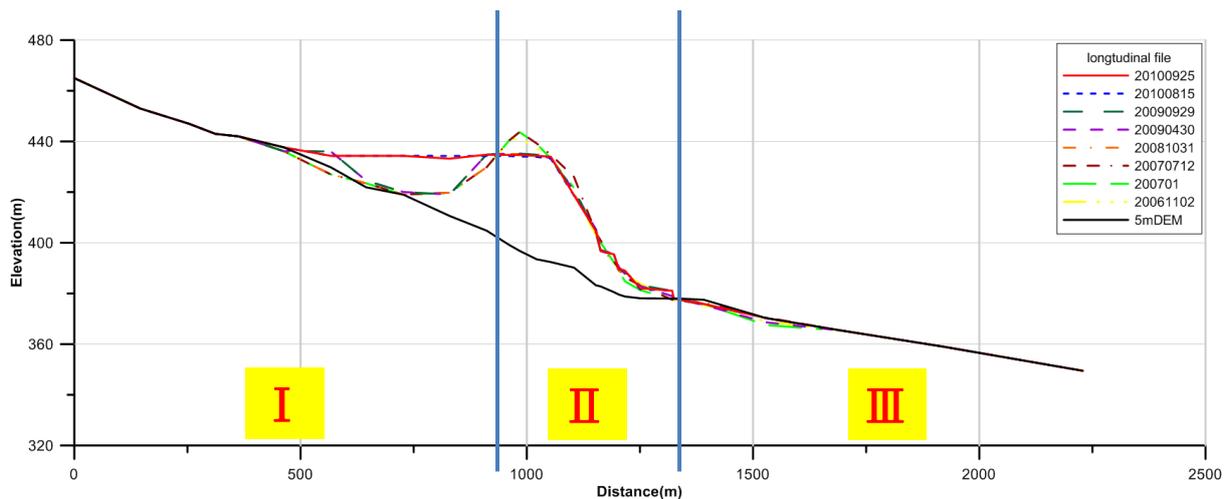
依據歷年測量成果之縱剖面圖進行套疊，可瞭解天然壩體溢流水道及河道地形歷年之變化，縱斷面之比對共有九期，分別為前期 DEM(5m)之縱斷面、民國 95 年 11 月 2 日(溢流水道降挖工程實施前)之縱斷面、民國 96 年 1 月、民國 96 年 7 月 12 日、民國 97 年 10 月 31 日(溢流水道第二次挖降工程實施後)之縱斷面、民國 98 年 4 月 30 日、民國 98 年 9 月 29 日(壩體穩定二期工程完工後)之縱斷面、今年度(99 年度)8 月 15 日(河道整理工程完工後)及今年度(99 年度)9 月 25 日之縱斷面，比對成果如圖 5-3.1 所示。

圖 5-3.1 堰塞湖壩體及下游河道歷年測量縱斷面圖

本計畫將天然壩體溢流水道及河道地形歷年之縱斷面分為三區進行比對，I 區為天然壩體堰塞湖之位置，由歷年縱斷面比對結果顯示，5mDEM 與民國 95 年 11 月 2 日未挖降前之縱斷面可明顯看出天然壩壩高約 40 公尺，而由民國 95 年 11 月 2 日與民國 97 年 10 月 31 日之縱斷面比較可知，溢洪水道第二次挖降後，壩高由原來近 40 公尺降至約 35 公尺，而由民國 95 年

11月2日與民國98年4月30日之縱斷面比較可知，天然壩壩頂接近溢流口之區段因挖降後水道坡度明顯減緩，因水流流速變緩，故於民國98年度之汛期前後之河床地形並無明顯變化，而民國98年9月29日與今年度(99年度)9月25日之縱斷面比較可發現在河道整理工程完工後之變化情形。

II 區為天然壩體溢流水道與原河道之交界處，由民國95年11月2日與民國96年1月之地形測量結果顯示，壩體下游坡面有明顯掏刷現象，再與民國97年10月31日之測量成果比對，有部分土砂淤積於此區之中間位置，此乃因中間位置為階段式滯洪池，歷年降雨事件後，土砂易淤積於此，另由民國97年10月31日與民國98年9月29日及今年度(99年度)9月25日之地形測量結果顯示，本區段坡度十分陡峭，於汛期後之河道地形有部分下刷現象，顯示河道仍未穩定且持續向下侵蝕，以現地情形來看，河道中分佈有巨大塊石，河床地形降低之原因可能為粒徑較小之土砂遭水流冲刷搬運，致使地形降低，故若未來若巨石底部之土砂遭水流搬運冲刷後，可能造成巨石移動造成河道相當大的改變。其後之區段因階段式滯洪池發揮其功效，地形變化不大。

III 區為壩體下游之河道，土砂多淤積於階段式滯洪池，由民國98年9月29日及今年度(99年度)9月25日之地形測量結果顯示，下游河道因降雨之大量水流挾帶土砂影響，部分河道有少量淤積現象，但整體河道高程大多保持一致，河道地形並無明顯變化。

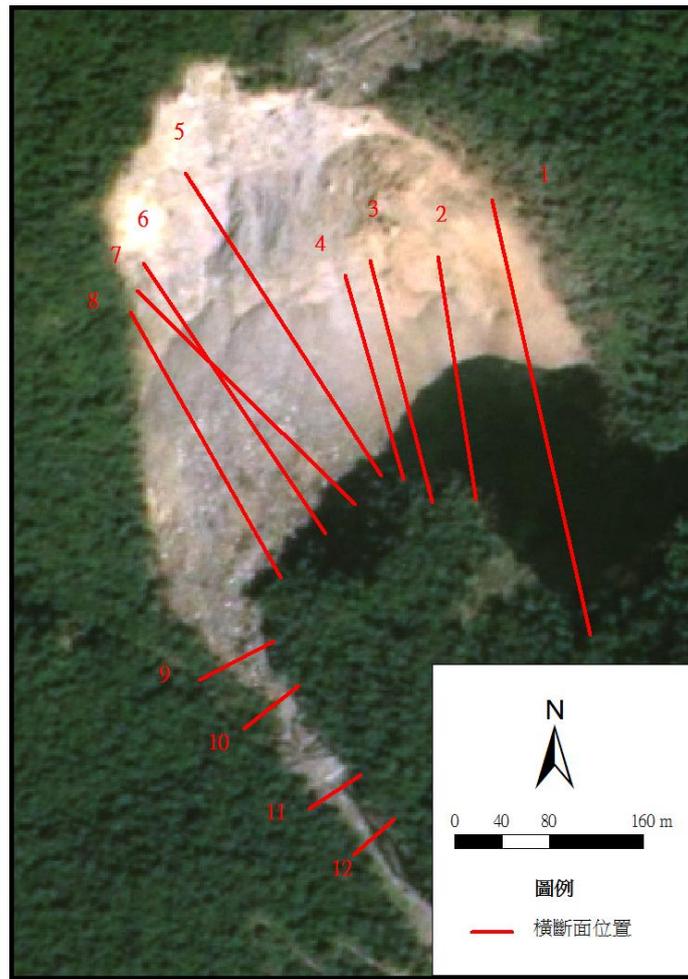
圖 5-3.2 今年度河道測量縱斷面位置圖

龍泉溪堰塞湖自民國 95 年形成至今，並未遭遇較極端之降雨事件，故天然壩體之主要地形變化源自於溢流水道挖降及整坡工程，本年度將今年度(99 年度)8 月 15 日及今年度(99 年度)9 月 25 日(萊羅克、莫蘭蒂及凡那比颱風過後)之測量成果進行套疊比較，斷面位置如圖 5-3.2 所示，成果圖列如圖 5-3.3 所示。本計畫另分別以前期 DEM(5m)、民國 98 年 9 月 29 日邊坡整坡後、今年度(99 年度)8 月 15 日及今年度(99 年度)9 月 25 日之測量成果選擇斷面 4 及斷面 7 兩處崩塌土體邊坡開挖之橫斷面進行開挖前後期比對，斷面 4 及斷面 7 之地形比對成果圖列如圖 5-3.4 所示。
