伍、堰塞湖與崩塌區地形變動分析

5-1 遙測影像分析

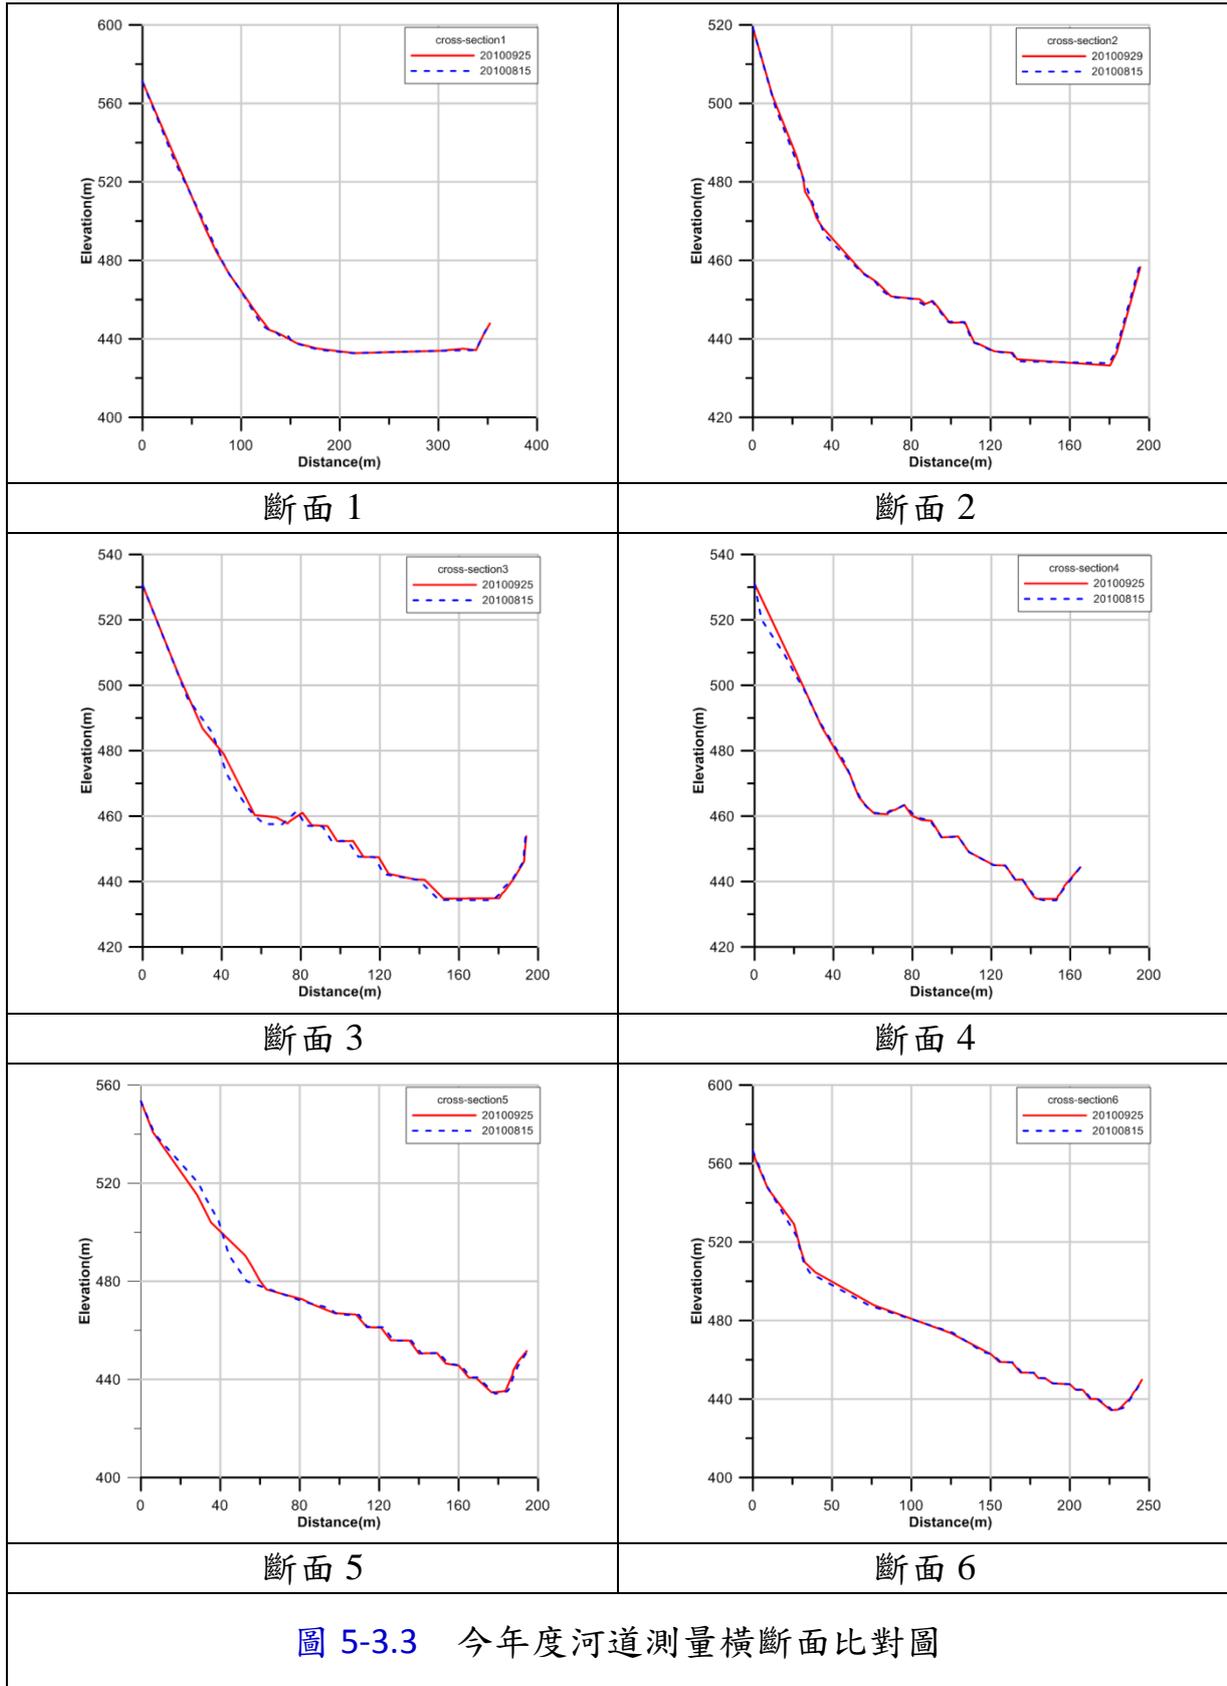
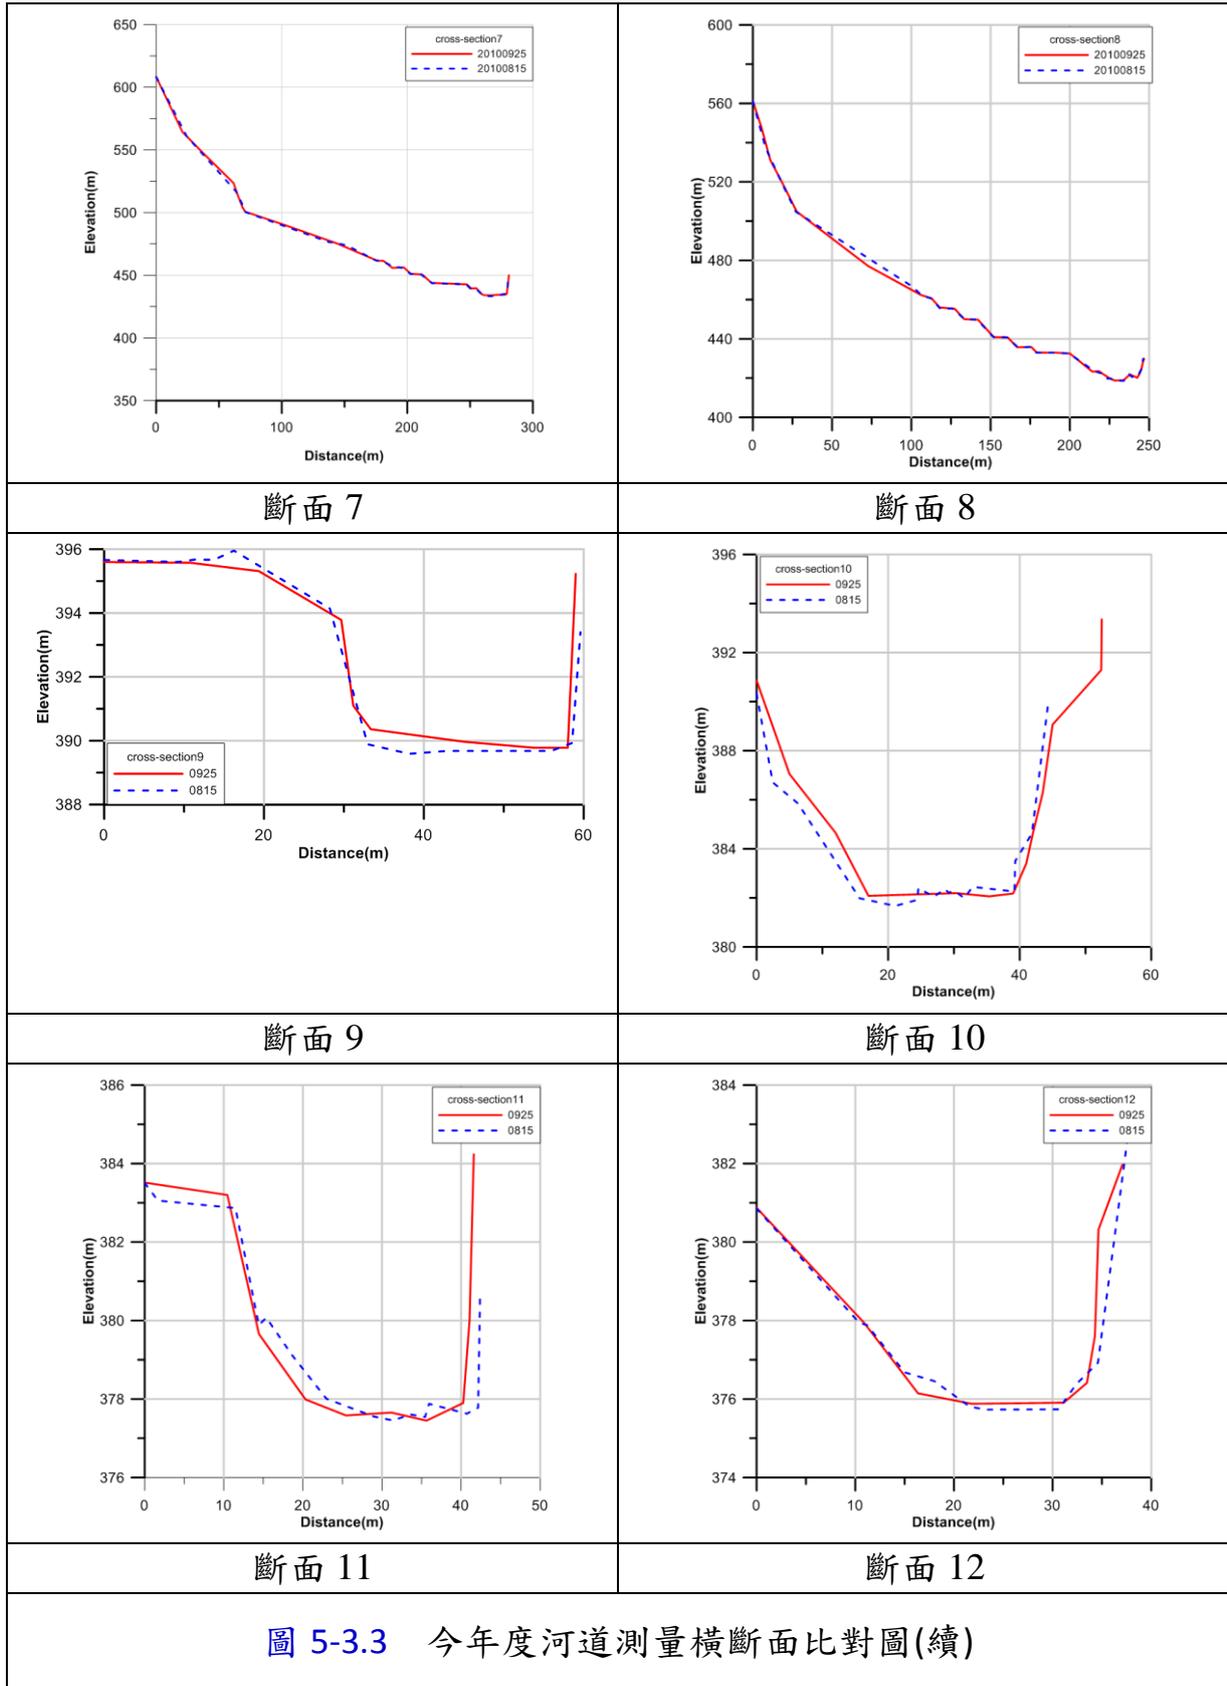
圖 5-3.3 今年度河道測量橫斷面比對圖(續)

今年度龍泉溪河道整理工程完工後，於 8 月 15 日完成第一次測量，經萊羅克、莫蘭蒂及凡那比颱風侵襲過後，進行第二次測量，由圖 5-3.3 之橫斷面測量比對成果可知，整體邊坡部分並無明顯之土體變化，但受三場颱風降雨影響，上邊坡坡面之殘存土體仍有部分向下崩落，配合圖 5-3.5~圖 5-3.6 比對可知，今年度上邊坡崩塌土體挖除後(圖 5-3.5)，仍有殘存崩塌土體，於三場颱風過後，部分崩塌土體受降雨侵蝕影響而向下移動，被崩塌土體覆蓋之岩盤因而裸露(圖 5-3.6)。另由圖 5-2.7 之斷面 9~12 之測量成果可知，三場颱風過後，下游河道因降雨之大量水流挾帶土砂影響，部分河道有少量淤積現象，因河道左岸為岩盤，由斷面 11 及 12 之成果可知，河道右岸有輕微側岸侵蝕(圖 5-3.7~5-3.8)。

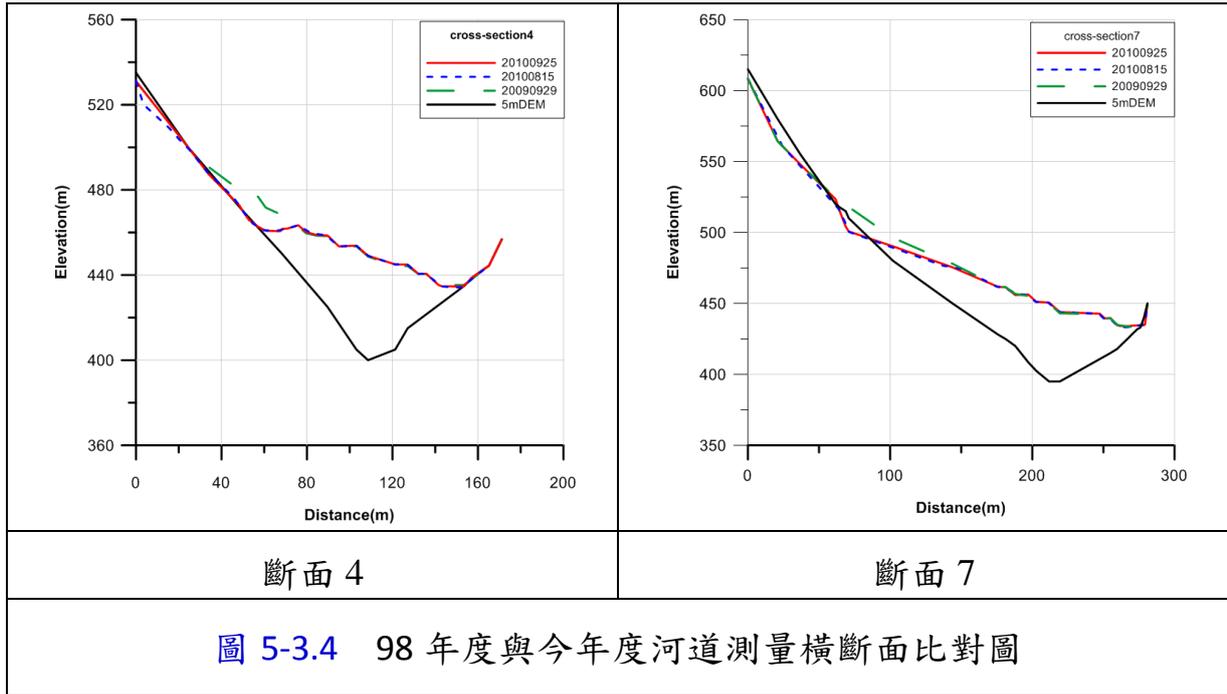
圖 5-3.4 98 年度與今年度河道測量橫斷面比對圖

斷面 4 為溢洪道與後方蓄水水體之交界處，由圖 5-3.4 可知，民國 98 年 9 月 29 日與今年度 8 月 15 日之測量成果，主要變化受人工挖降及整坡影響較大，今年度(99 年度) 龍泉溪河道整理工程完工後，由 8 月 15 日及 9 月 25 日之測量成果可知，上邊坡之土體多數已被挖除，土體之高程由 490 m 降至約 460 m，另由圖 5-3.6 得知，坡面仍有少量崩塌土體，受今年度之降雨事件影響，有少量沖蝕及崩落，但並無明顯影響橫斷面之變化。

斷面 7 為壩體靠左側之橫斷面，由圖 5-3.4 可知，溢洪道部分自開挖後至今並無明顯變化，而由民國 98 年 9 月 29 日與今年度(99 年度)8 月 15 日之測量成果得知，受到人工整坡開挖之影響，邊坡向上開挖施作階段平台，橫斷面有明顯下降之趨勢，土體之高程由 525 m 降至約 500 m，另由今年度(99 年度)8 月 15 日及 9 月 25 日之測量成果可知，上邊坡之土體多數已被挖除，而在 8 月 15 日之後歷經萊羅克、莫蘭蒂及凡那比等颱風影響，於 9 月 25 日之測量成果可知，上邊坡之殘存土體有少量沖蝕之現象。

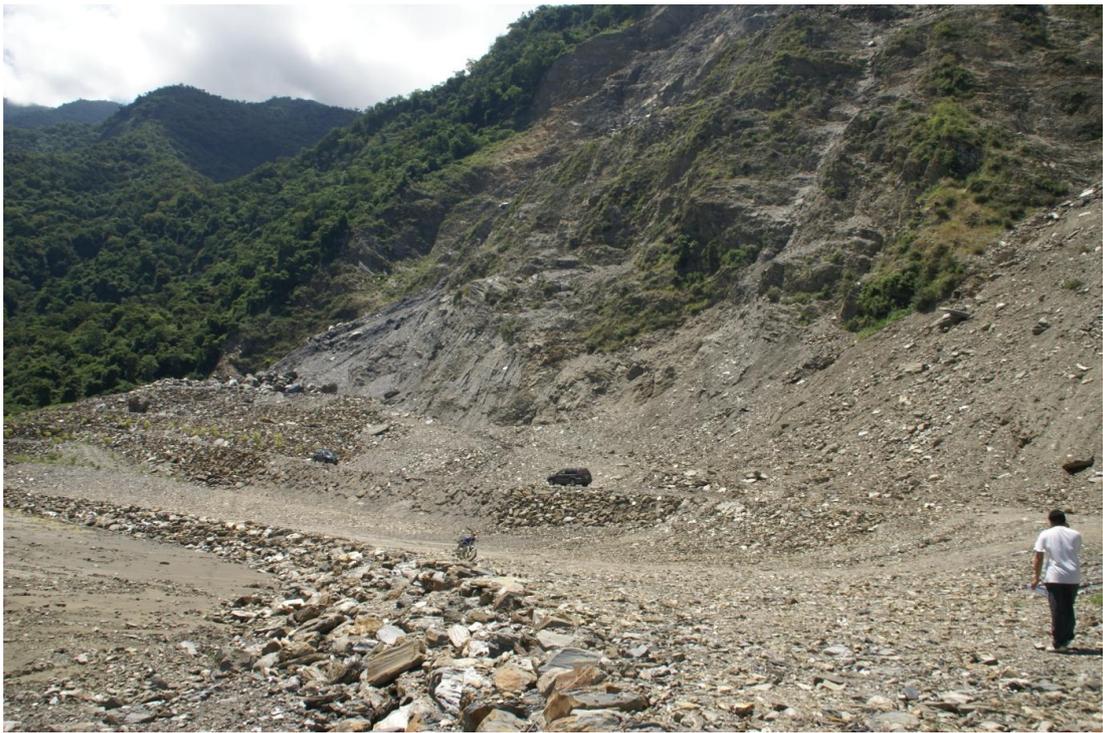
圖 5-3.5 今年度 8 月 15 日拍攝之上邊坡位置

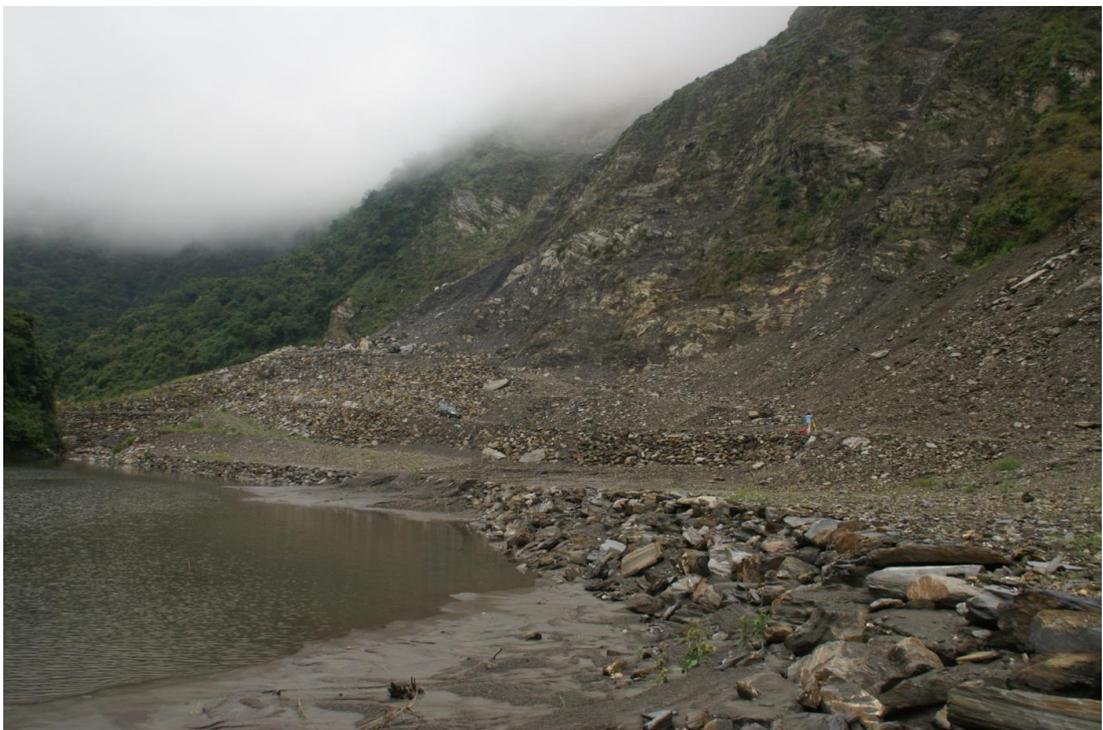
圖 5-3.6 今年度 9 月 25 日拍攝之上邊坡位置

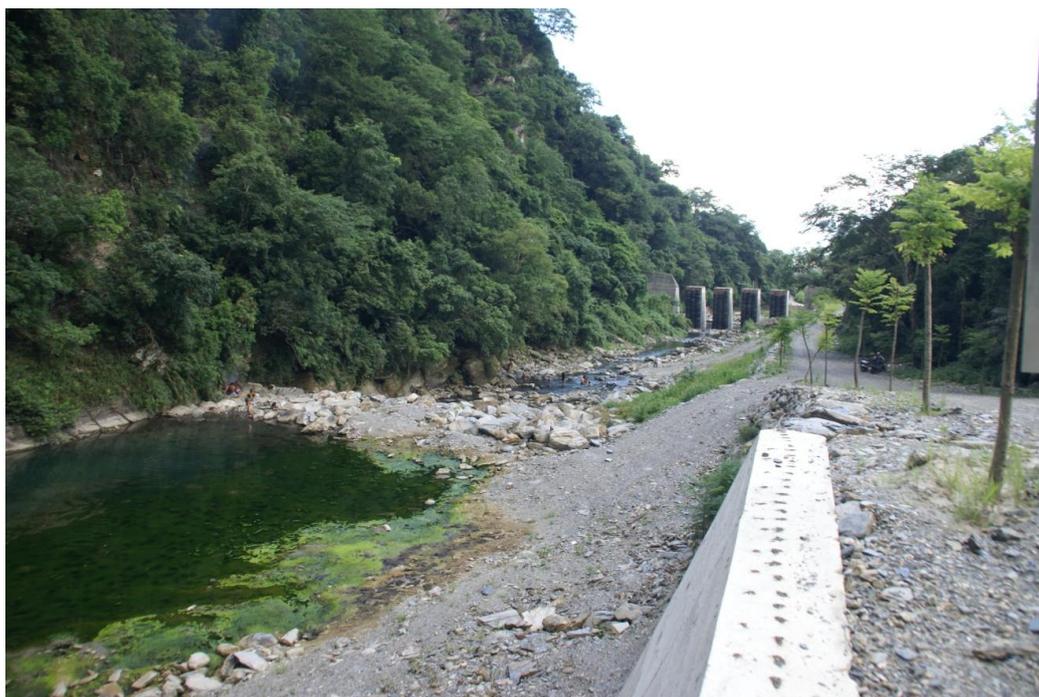
圖 5-3.7 今年度 8 月 15 日拍攝之下游河道

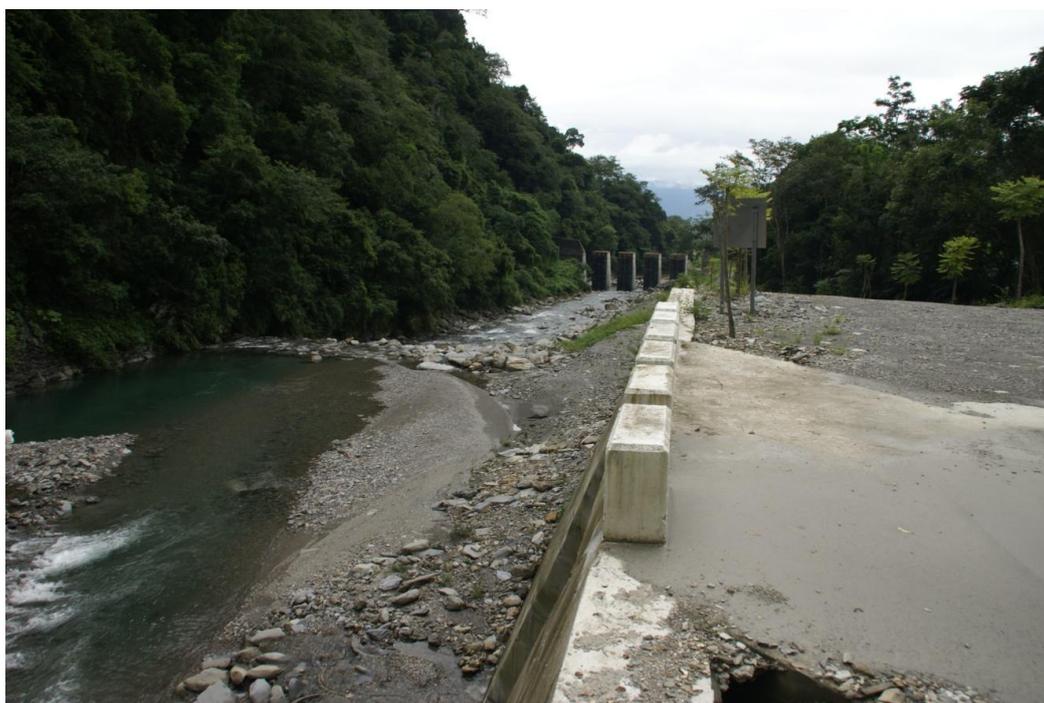
圖 5-3.8 今年度 9 月 25 日拍攝之下游河道

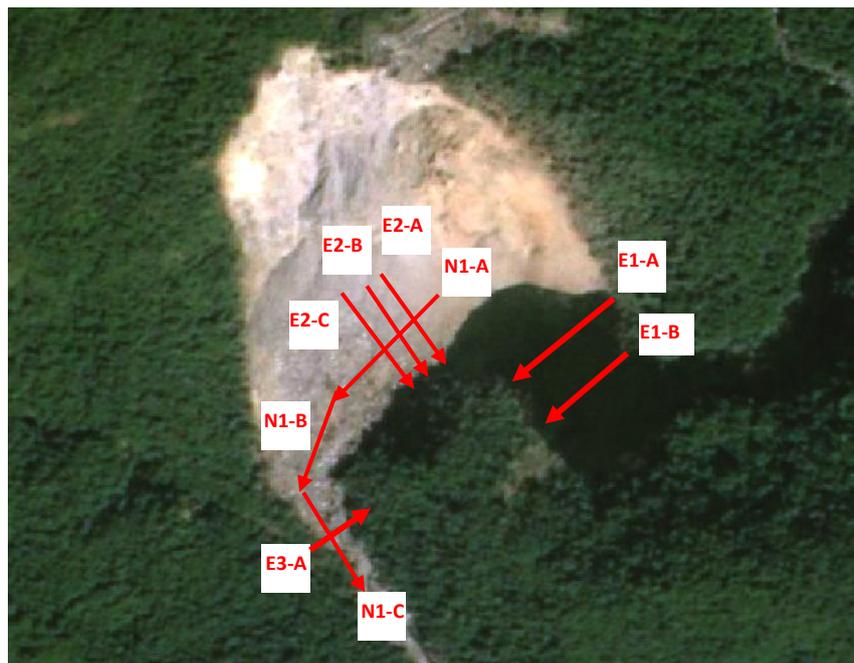
圖 5-4.1 地電阻物理探測之測線位置

龍泉溪堰塞湖施作地電阻之規劃測線如圖 5-4.1 所示，彙整所有記錄資料，將現地施測數據利用 Earthimager 計算而得視電阻率，以視電阻率擬似剖面(apparent resistivity pseudo section)展示，意即將地表下之大範圍區域切割成大量長方形網格，且網格大小由上而下逐漸增大，如圖 5-4.2 所示(Loke and Dahlin, 2002)。視電阻率尚不能代表實際電阻率，而是代表在此種電極排列情形下所有地層導電性之綜合效應，故必須經由反算分析將視電阻率計算而得實際電阻率。

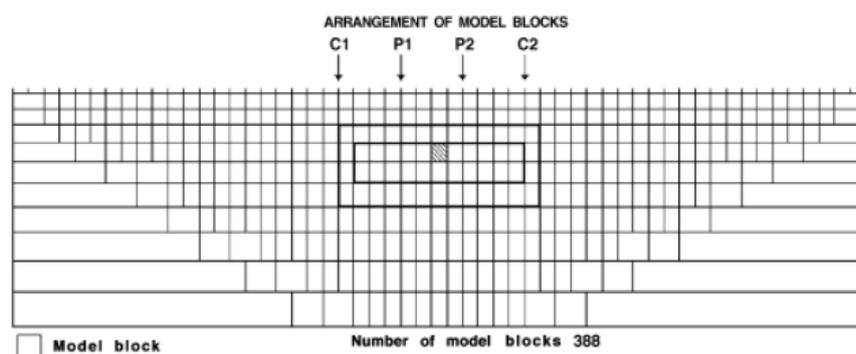
圖 5-4.2 正算模擬示意圖 (Loke and Dahlin, 2002)

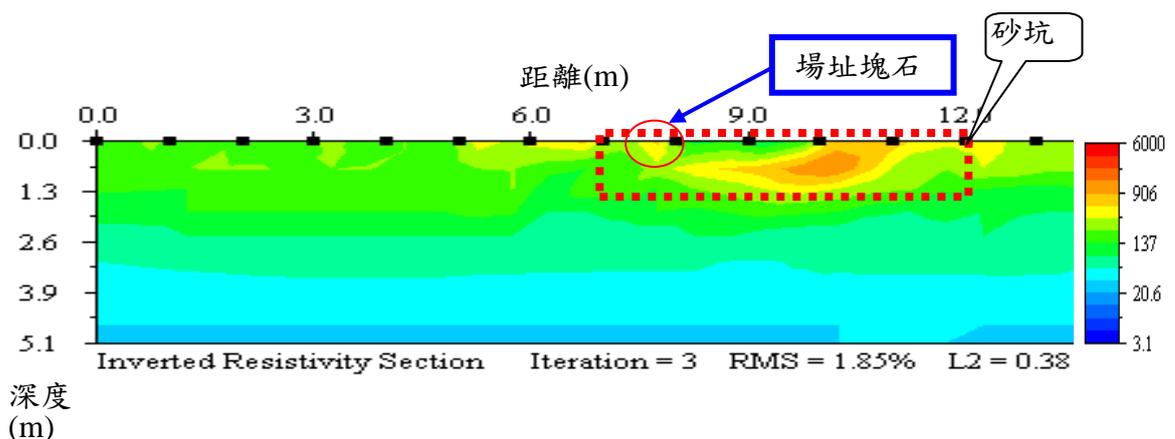
圖 5-4.3 龍泉溪堰塞湖石塊之電阻率

本計畫為事先判定現地塊石之電阻率，故將現場之崩積土石帶回進行驗證，利用室外實驗室砂坑(5x3x1.5m)進行量測。首先將石塊埋入砂坑0.5m深並覆以均勻土砂，採用 Wenner 方式進行探測，量得龍泉溪堰塞湖現地塊石之電阻率約為 500 Ohm-m (如圖 5-4.3)。參考不同組成材質之電阻率概值如表 5-4.1。

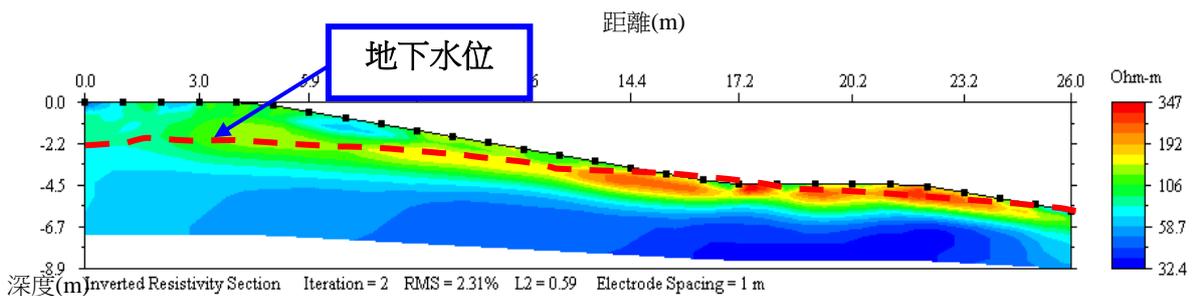
地電阻物理探測之成果展現以顏色及高程表示，一般地層之電阻率主要決定於地層中水的含量、鹽度及分佈狀態。一般而言，水的含量愈高，鹽度愈高，水的連通性愈佳，其電阻率愈低。而地層之粒度愈細，其可交換離子(exchangeable ions)愈多，電阻率也愈低。基於以上的電阻率特性，可以將壩體內的土砂組成及地下水位等加以分析。圖 5-4.4 為利用地電阻探測於虎頭埤水庫之土石壩所測得之縱剖面探測成果圖，藍色等偏冷色系區塊，代表電阻值 60 Ohm -m 以下幾乎為零之高導電材料，經判斷是地下水或是細粒土砂較多的區域，由圖中可明顯看出地下水位之交界面(如紅色虛線所示)，為地下水位或含水量較高之土體(包括粉土與細砂等透水性材料)，圖左方為探測深度(m)，圖上方為探測距離，圖右方為電阻率。

圖 5-4.4 虎頭埤水庫土石壩縱剖面探測成果圖

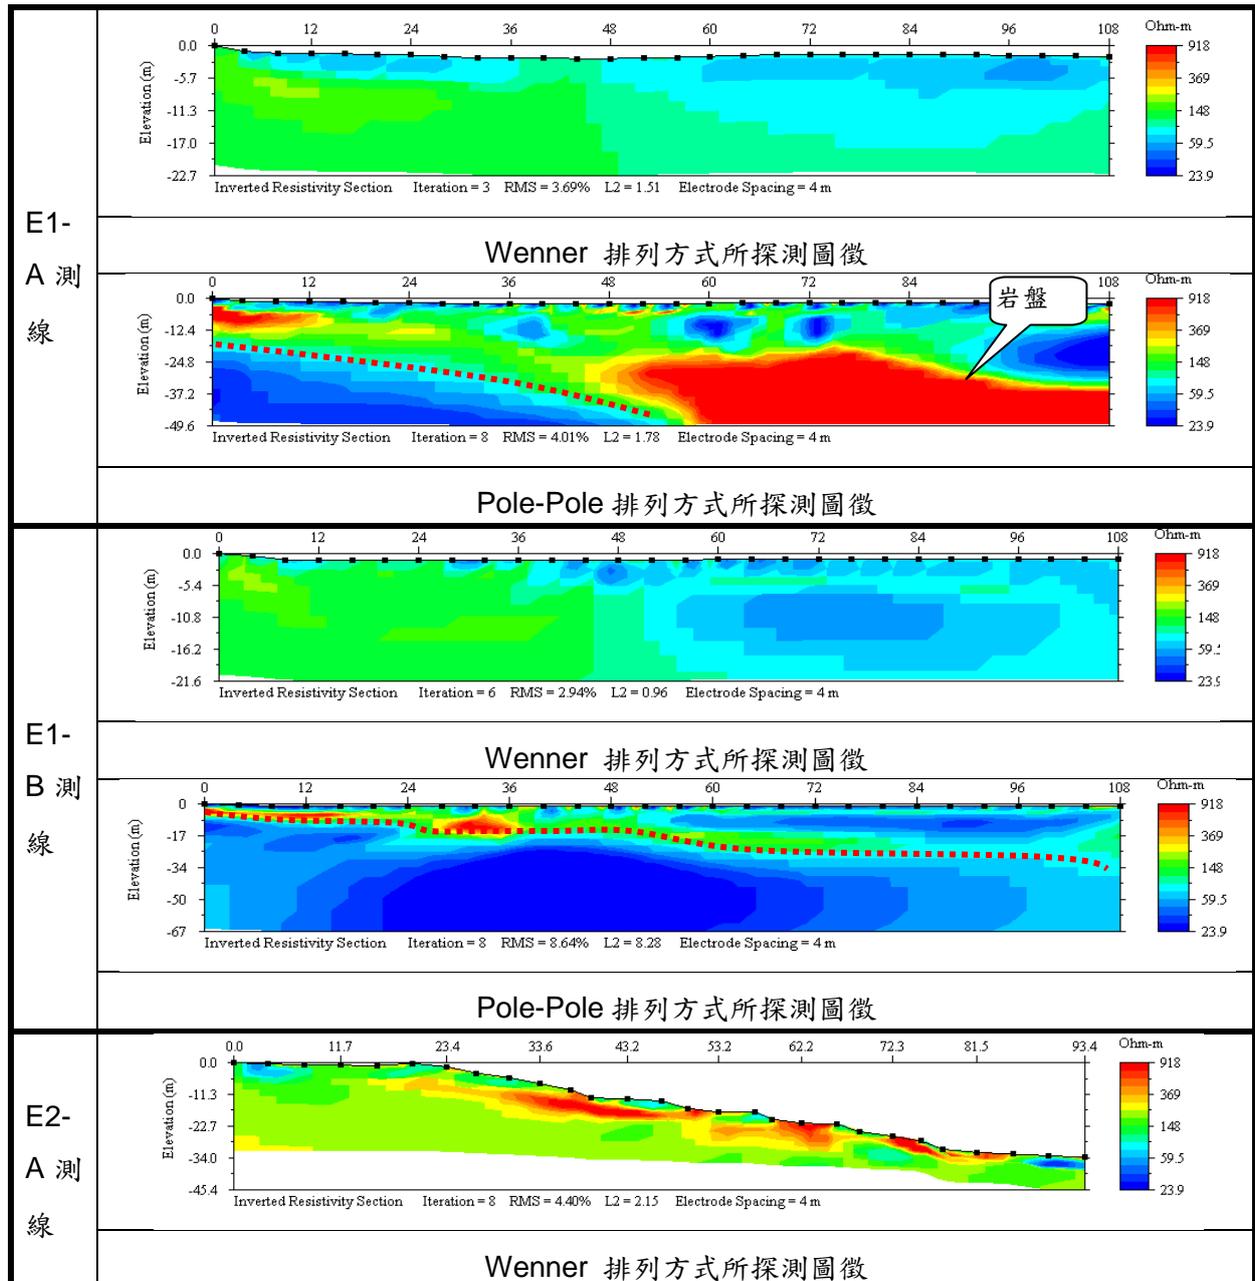
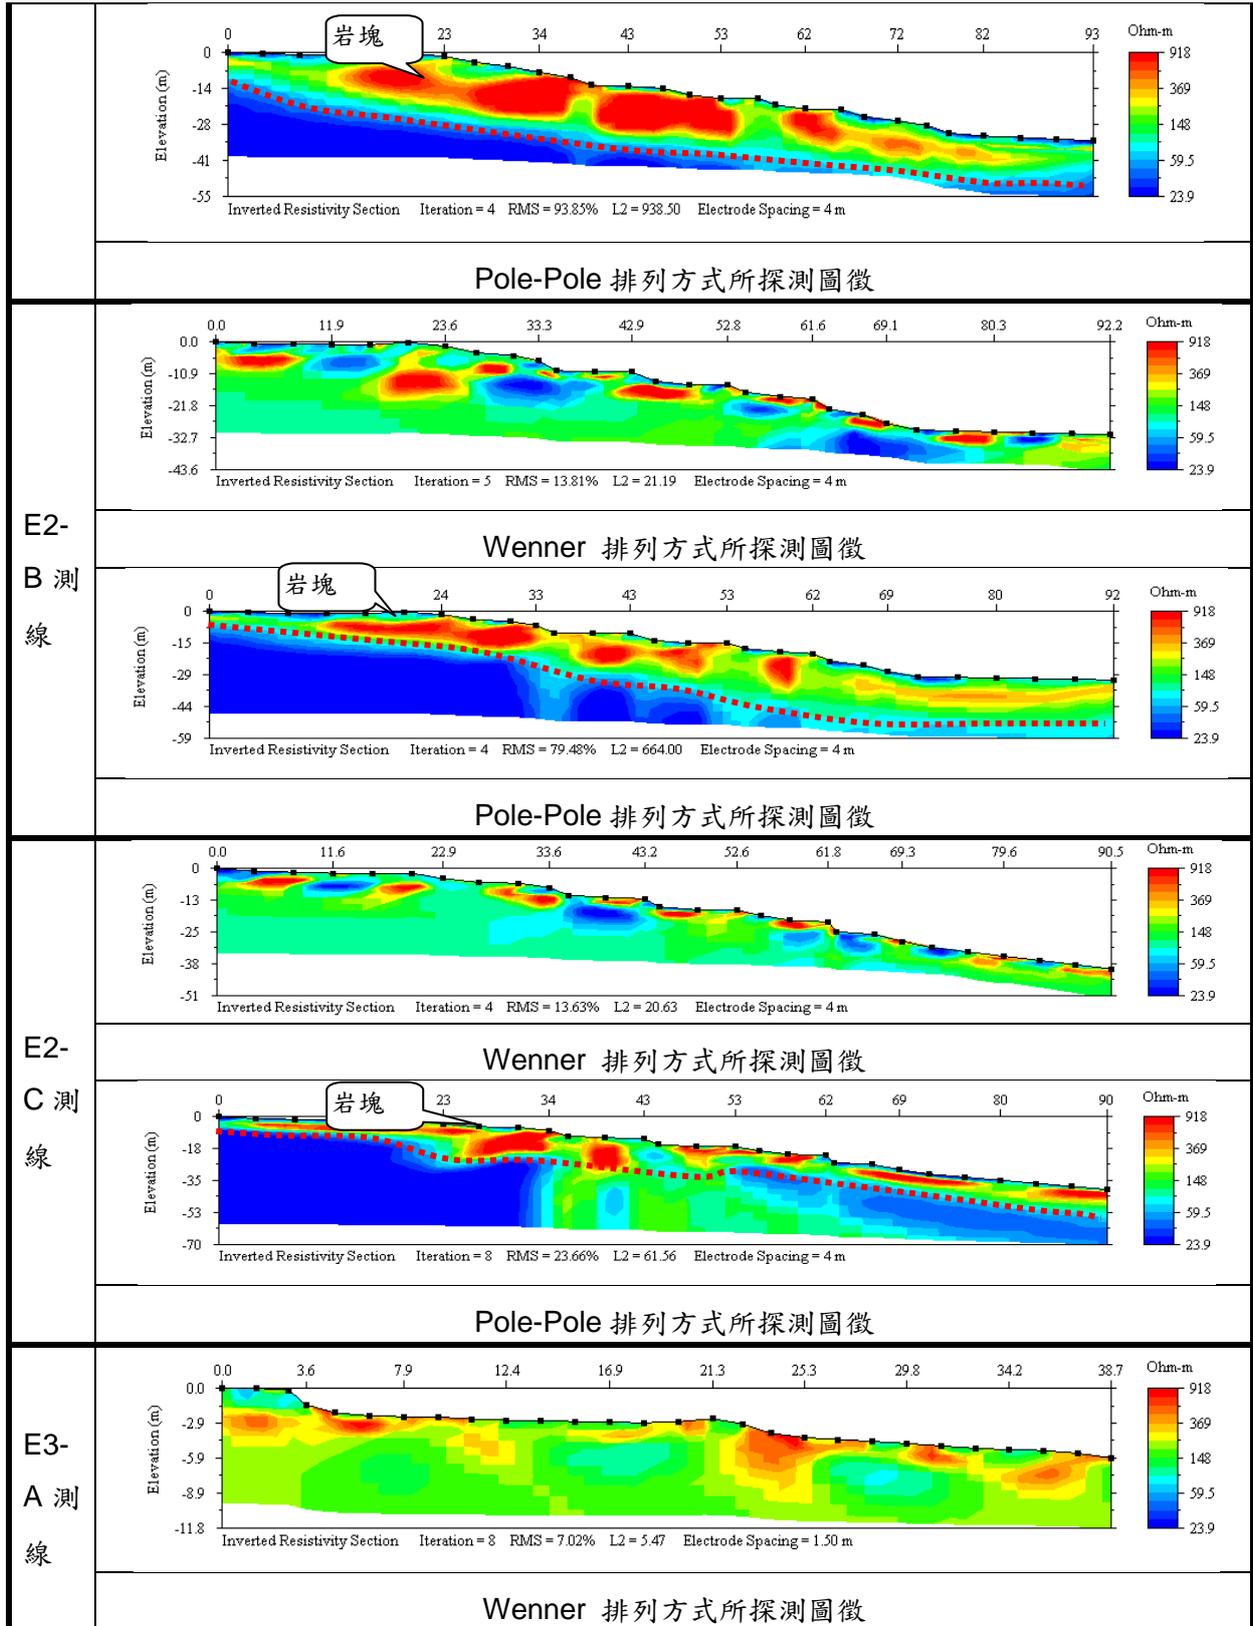
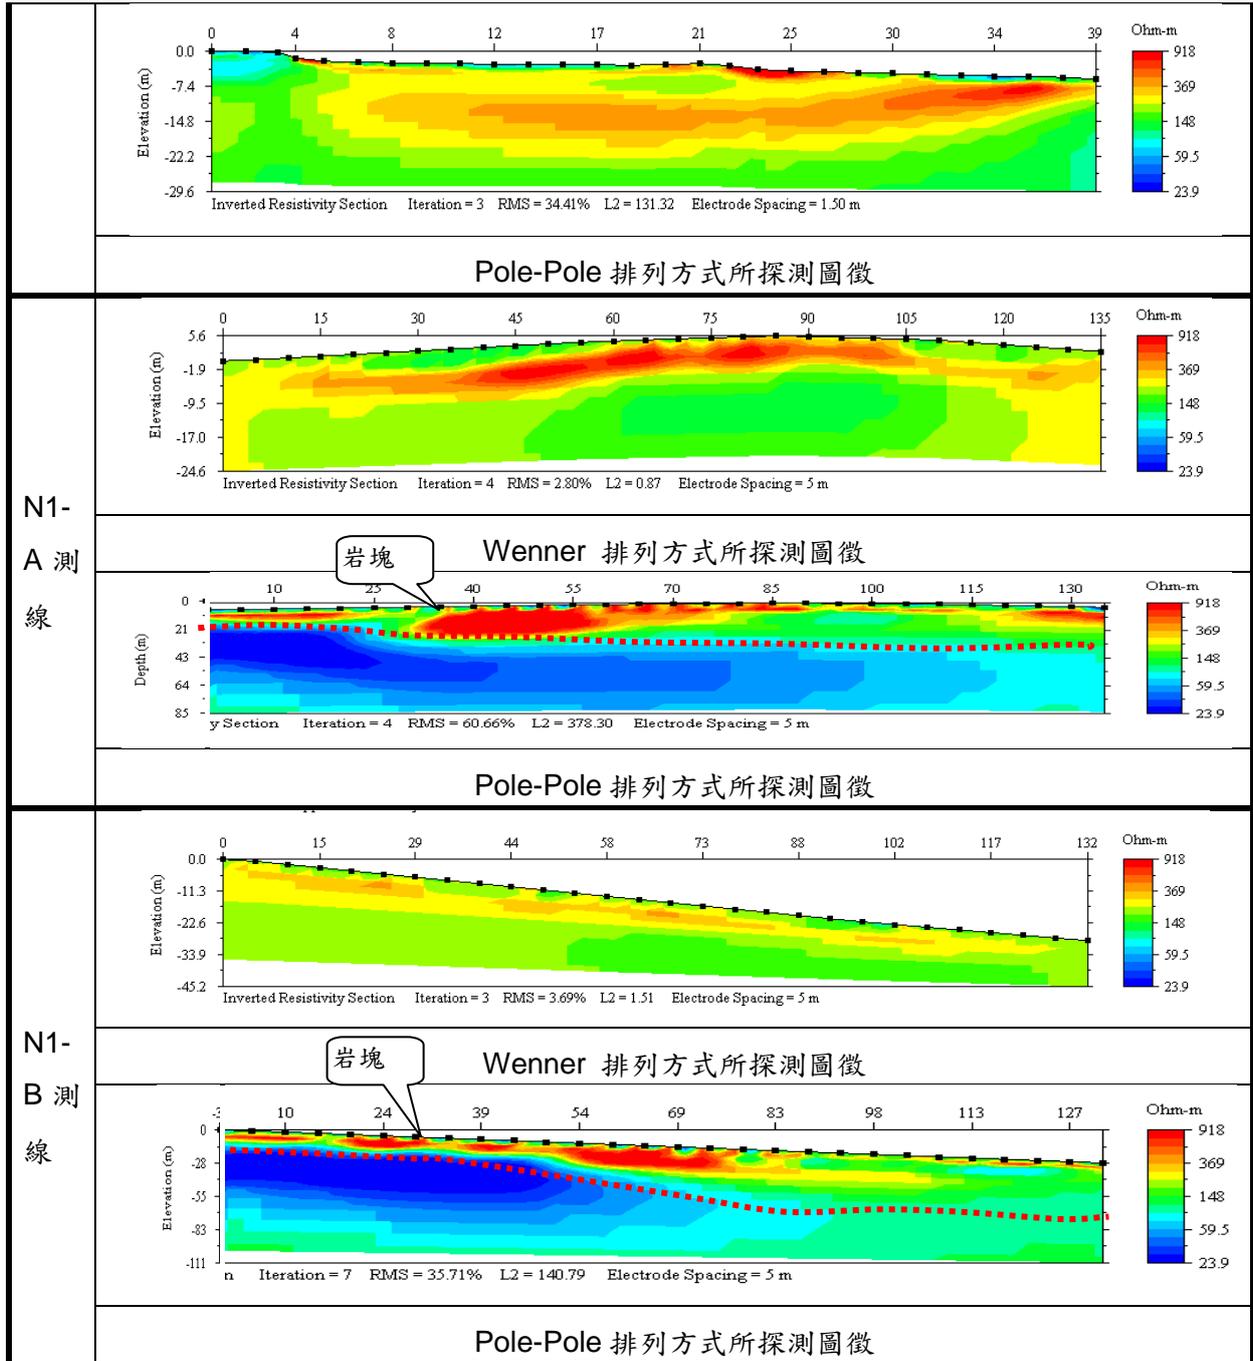
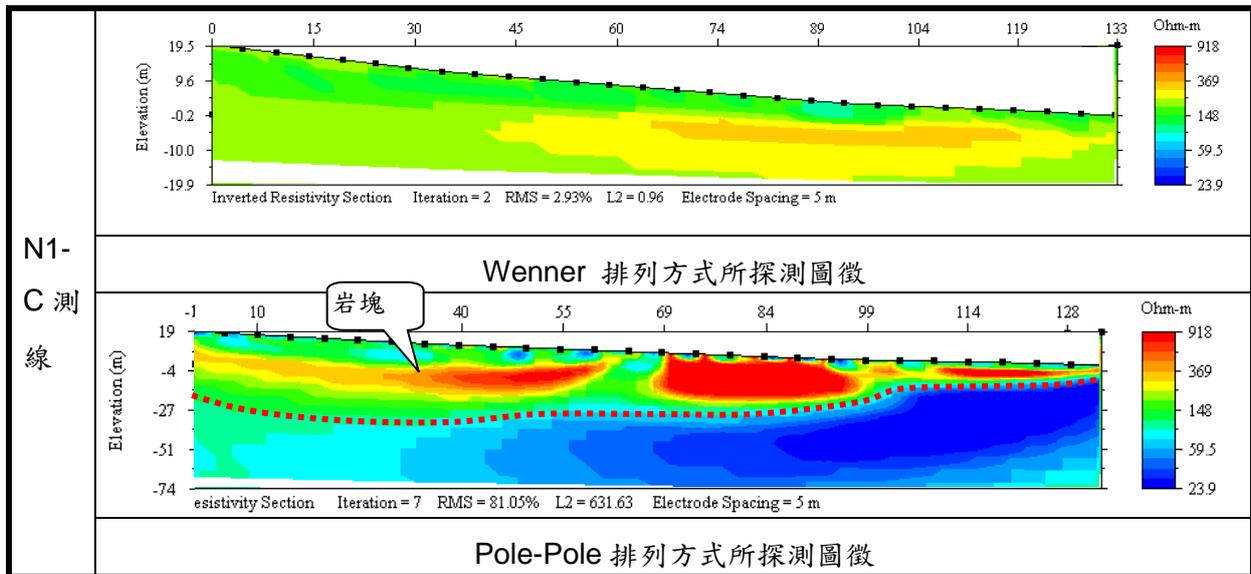
表 5-4.1 地電阻現地探測圖徵

本計畫為求得原堰塞湖、崩積層、原堰塞湖河道地表下之地層及地下水位分佈，乃規劃四組平行之測線；包含 E1 二條測線、E2 三條測線、E3 一條測線及 N1 三條測線，共 9 條測線。各組探測圖如表 5-4.1 所示，圖中紅色虛線表地下水位分佈線，其位置及深度如表 5-4.2 所示。

(一) E1-A 為龍泉溪堰塞湖區之測線 (圖如表 5-4.1 所示)，其探測方式包含 Wenner、Pole-Pole 排列所量測結果，兩種排列方式顯示具有共同電阻率分佈趨勢。由測深能力較淺的 Wenner 到測深能力較深的 Pole-Pole 依序比對剖面圖淺層部分，淺層資料明顯具有一致性，顯示資料正確性。參考施測當天背景資料，推測地表至地表下 2m 低電阻值層可能為量測前大量降雨於該層造成含水現象所引致，此為較高含水量表土層；另外剖面右側從地表下 23m，電阻值從數百 Ohm-m 增加至 1000 Ohm-m，存在電阻值逐漸增大現象，推測為堰塞湖出口河道之岩石層，乾燥礫石彼此相互接觸而呈現高電阻值。而於左側起點從地表下 20m 至地表下 44m，電阻值從數百 Ohm-m 降低至 23 Ohm-m，此為崩積層與高含水層之界面。

(二) E1-B 為龍泉溪堰塞湖區第二條測線，其探測方式包含 Wenner、Pole-Pole 排列所量測結果，兩種排列方式顯示具有共同電阻率分佈趨勢。由測深能力較淺的 Wenner 到測深能力較深的 Pole-Pole 依序比對剖面圖淺層部分，淺層資料明顯具有一致性，顯示資料正確性。參考

施測當天背景資料，推測地表至地表下 2m 之低電阻值層可能為量測前降雨於該層造成含水現象所引致，此為較高含水量表土層；剖面從地表至地表下 30m，電阻值作數百 Ohm-m 及數十 Ohm-m 等不均勻分佈，應為崩塌邊坡上方不穩定之崩積土。而剖面從地表下 8 至地表下 30m 之低電阻值則為高含水層。

(三) 測線 E2-A~E2-C 位於邊坡崩積層上方之複式斷面上，為一組間距十公尺之平行測線。其探測方式包含 Wenner、Pole-Pole 排列所量測結果，兩種排列方式顯示具有共同電阻率分佈趨勢。由測深能力較淺的 Wenner 到測深能力較深的 Pole-Pole 依序比對剖面圖淺層部分，淺層資料明顯具有一致性，顯示資料正確性。參考施測當天背景資料，推測地表至地表下 0.5m 低電阻值層可能為量測前降雨於該層造成含水現象所引致，此為較高含水量表土層；剖面從地表下至地表下 14m，電阻值分別作數百 Ohm-m 及數十 Ohm-m 不均勻分佈，應為崩塌邊坡上方不穩定之崩積土及岩層。剖面約從地表下 10 至地表下 40m 之低電阻值為高含水層。剖面從起點地表下約 4m，電阻值從數百 Ohm-m 增加至 1000 Ohm-m，存在電阻值逐漸增大現象，推測為崩積層下方之岩石層，乾燥礫石彼此相互接觸而呈現高電阻值。

(四) 測線 E3-A 位於下游河道之複式斷面上之單一測線。其探測方式包含 Wenner、Pole-Pole 排列所量測結果，兩種排列方式顯示具有共同電阻率分佈趨勢。由測深能力較淺的 Wenner 到測深能力較深的 Pole-Pole 依序比對剖面圖淺層部分，淺層資料明顯具有一致性，顯示資料正確性。參考施測當天背景資料，推測地表至地表下 0.4m 低電阻值層可能為量測前降雨於該層造成含水現象所引致，此為較高含水量表土層；剖面從地表下 0.4m 至地表下 6m，電阻值分別作數百 Ohm-m 及數十 Ohm-m 不均勻分佈，應為崩塌邊坡上方之崩積土。剖

面從地表下 6m 至地表下 25m 之高電阻值則為乾燥礫石彼此相互接觸而呈現之高電阻值。

- (五) 測線 N1-A~N1-C 位於邊坡崩積層上方平行河道之複式斷面上，各條測線長 135m，由垂直 E2-A 測線延伸至垂直 E3-A 測線。其探測方式包含 Wenner、Pole-Pole 排列所量測結果，兩種排列方式顯示具有共同電阻率分佈趨勢。由測深能力較淺的 Wenner 到測深能力較深的 Pole-Pole 依序比對剖面圖淺層部分，淺層資料明顯具有一致性，顯示資料正確性。參考施測當天背景資料，地表至地表下 0.2m 低電阻值層可能為量測前降雨於該層造成含水現象所引致，此為較高含水量表土層；剖面從地表下 0.2m 之高電阻值分別作數百 Ohm-m 以上之不均勻分佈，應為崩塌邊坡上方不穩定之崩積土及岩層。剖面中從高電阻層以下之低電阻值則為高含水層。
