## 參、流域基本資料

### 3-1 行政區域、交通及林班地

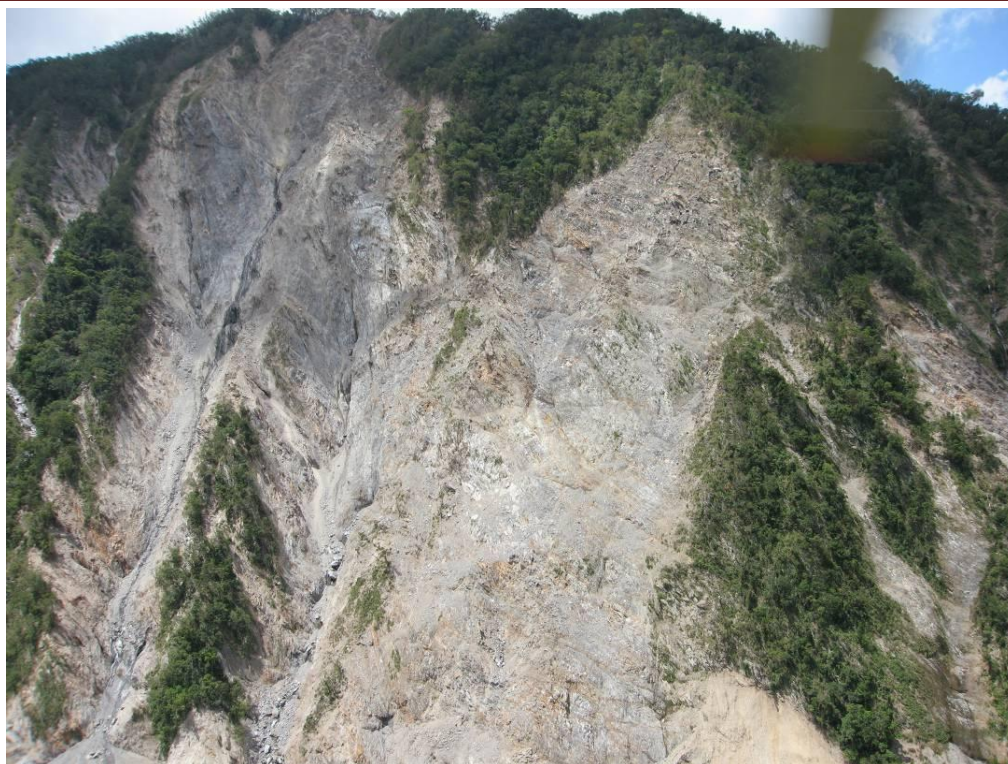
圖3-2.5 太麻里溪中游補拉米段廬山層出露情形

廬山層為流域內分佈最廣之岩層，如圖 3-1.5 所示即為太麻里溪中游補拉米溪一帶廬山層出露情形，可以看出其緻密特性，使得本地層甚難含水或透水，同時，本地層中分佈極廣之板岩層，其表面經風化後，常形成不透水之富黏土質表土，故不管其出露岩層是否風化，降落於其上的雨水大多數成為地表水流，直接流入臨近之溪流中，僅有部份雨水，經由破碎帶下滲太麻里溪，局部性之流通方向則受破碎帶之位態所控制，沿河兩岸之滲水或湧水區，主要均與破碎帶之存在有關，即為最佳的佐證。畢祿山層之工程地質特性與廬山層類似，地下水主要經破碎帶流通或潛藏。調查結果顯示，出露於沿河兩岸或山壁上之滲水或滴水，主要均由破碎帶或節理面流出，顯見次生裂隙亦為控制本岩層地下水流通的主要因子。

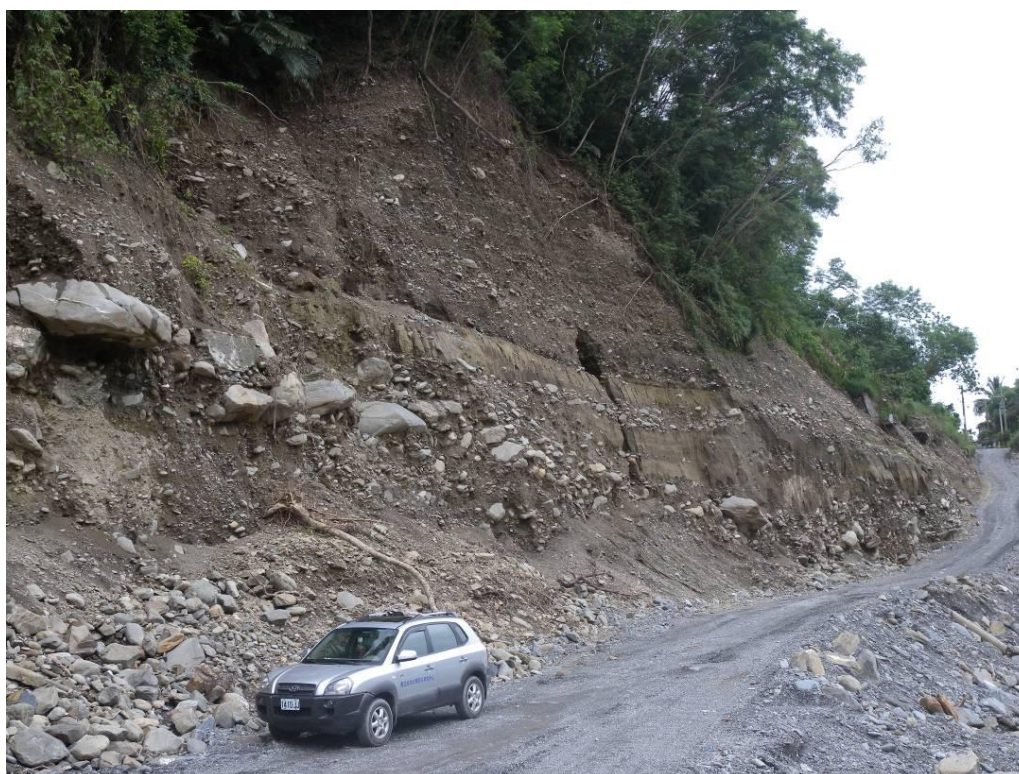
圖3-2.6 太麻里溪下游嘉蘭溫泉段沖積層出露情形

河道沖積層，主要由未固結之黏土、粉砂、砂和礫石所組成，如圖 3-1.6 所示即為太麻里溪下游嘉蘭溫泉一帶沖積層出露情形，可以看出這些沿河床發育的沖積層，雨季時常成為河水氾濫區，因其為一良好的透水層，可將流經其上之地表水吸收一部分向下輸送至河岸兩旁之含水層內。本層地下水位雨季時可能接近於臨近河床之河水水位，乾季時可能會遠低於河床之高程。該調查結果顯示，中央山脈東側平原區於乾季時，深入地面 30 公尺仍無地下水的存在。
