## 柒、緊急處理及短、中、長期對策建議

## 7-2 太麻里堰塞湖緊急處理問題分析

## 7-3 太麻里堰塞湖處理對策建議

## 7-4 太麻里溪包盛社防砂工程規劃設計

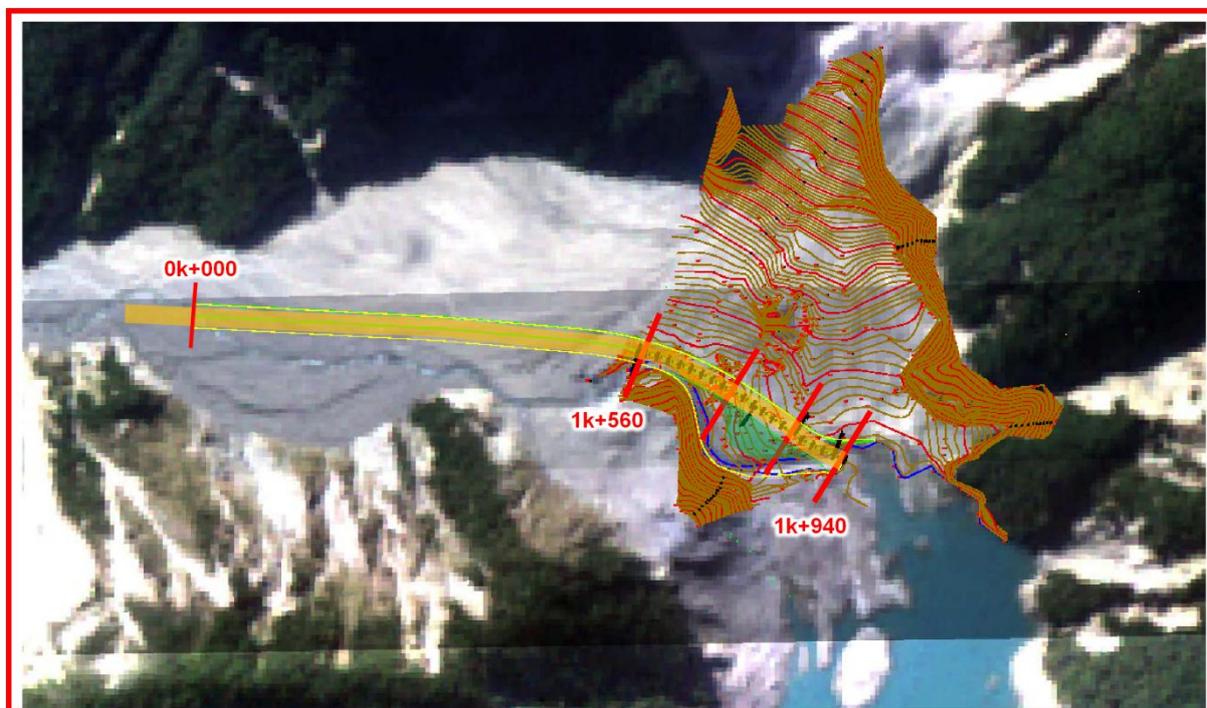
圖7-4.1 太麻里防砂工程平面規劃配置圖

1. 0k+000~1k+560，河道清疏。
2. 1k+560~1k+940，開挖溢流水道，右岸砌塊石(H=5m)，底床拋塊石。
3. 1k+940~1k+947.5，溢流水道起點底床拋塊石保護，L=7.5M。
4. 1k+940，溢流水道起點河岸砌塊石保護(H=5m)，L=118M。

由於初期所施作之挖降工程均屬臨時性開挖，並未考量溢流水道之通洪能力及兩側岸坡之沖刷問題，為減輕堰塞湖天然壩體因洪水劇烈沖刷衍生下游二次災害問題，故針對堰塞湖天然壩體穩定性之提升與上游土砂流出之抑制，進行相關必要的工程治理，故緊急防砂工程之施作以針對溢流水道之設計排洪斷面、及避免底床及岸坡沖刷之處理進行強化。相關工程配置及基本圖如圖 7-4.1 至圖 7-4.4 所示，其工程內容如下所列：

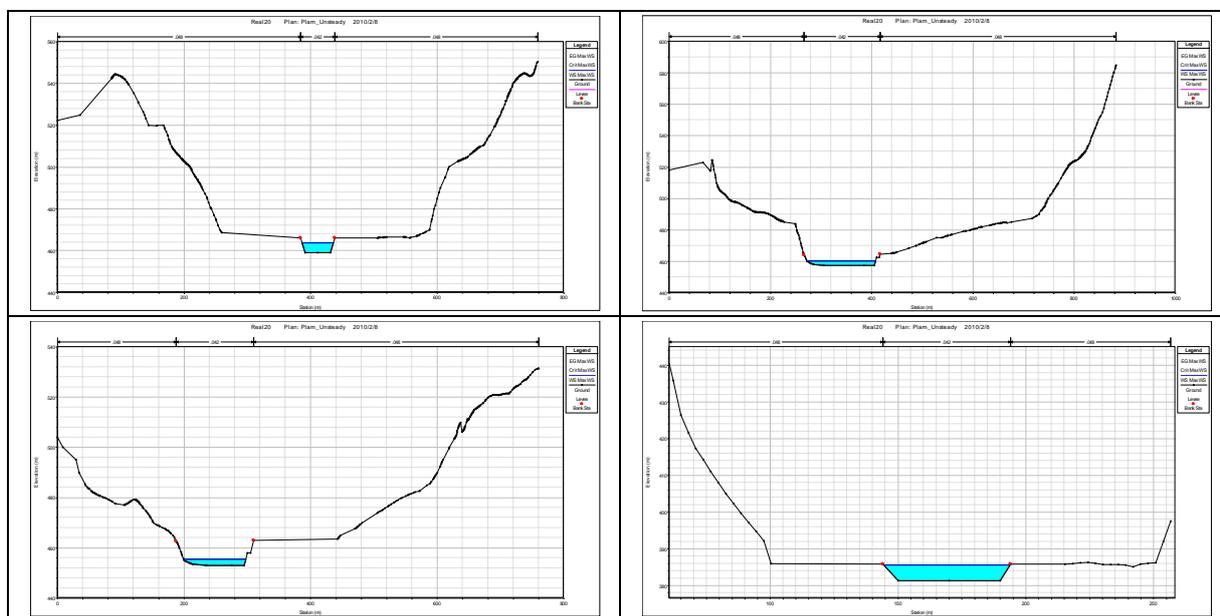
圖7-4.5 太麻里防砂工程水理分析計算成果圖

有關溢流水道排洪斷面之設計，乃依據設計條件之潰壩水理演算結果，水理分析乃採用堰塞湖鄰近雨量站之記錄資料，進行水文頻率分析，取得 50 年設計降雨量，再應用水利署 SSGM 雨型，將設計降雨量轉換為設計雨型，故可得鄰近各雨量站之 50 年頻率設計雨型。其後採用運動波模式，將太麻里包盛社堰塞湖上游集水區，根據匯流關係劃分為 15 個小集水區，利用克利金法得到各個子集水區之 50 年頻率設計雨型，以運動

波模式獲得最終出口處之流量歷線，應用 HEC-RAS 模式模擬溢流口之水理過程，其成果如表 7-4.1 及圖 7-4.5 所示。
