貳、計畫區域環境概述

2-1 環境基本資料

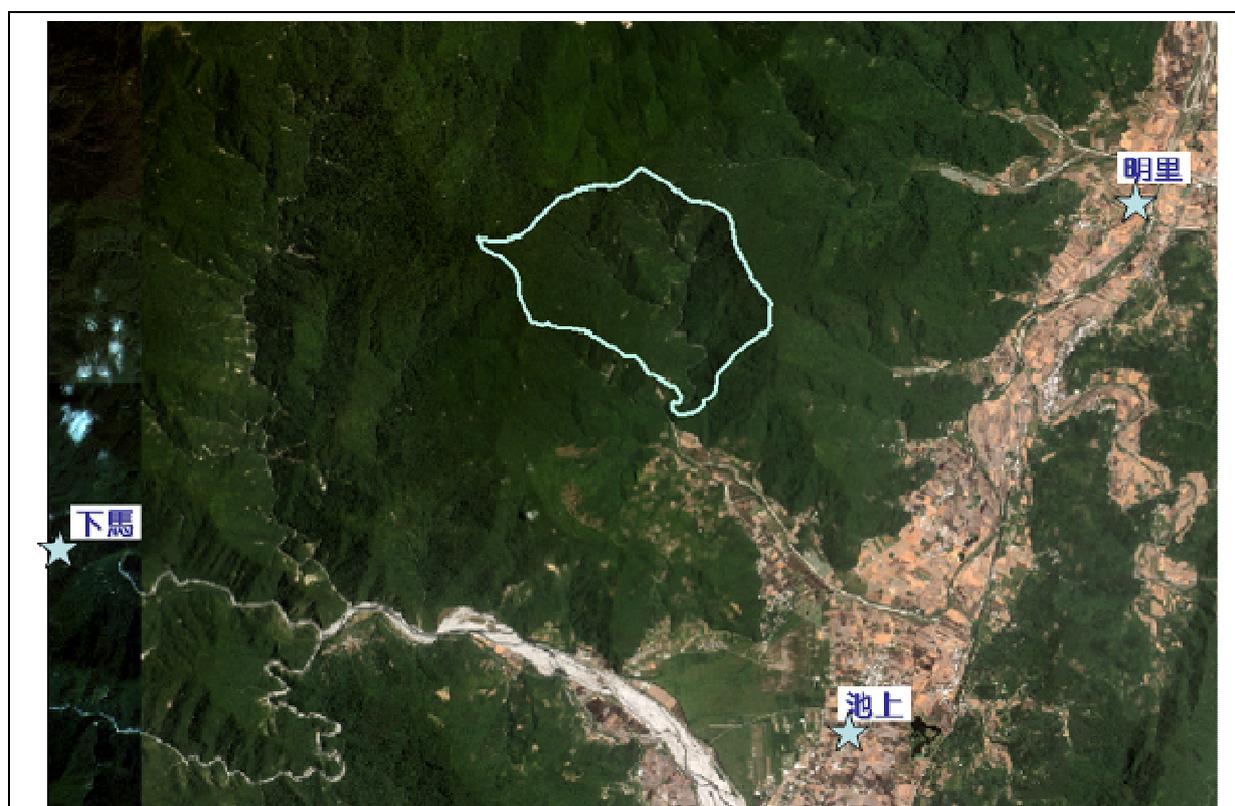
圖 2-1-2 龍泉崩塌地鄰近雨量站分佈圖

龍泉溪集水區鄰近雨量站共計有三處，分別為明里、下馬及池上雨量站，其中距離堰塞湖最近之雨量站為池上雨量站，雨量站分佈位置如圖 2-1-2，其中距離堰塞湖最近之雨量站為池上雨量站。

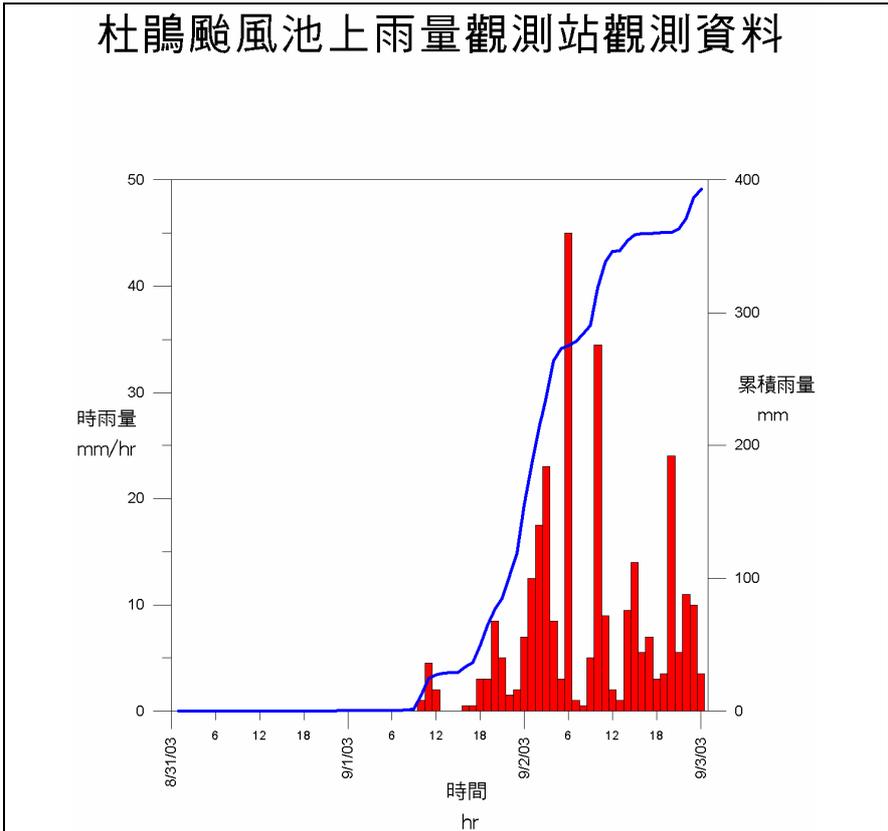
圖 2-1-4 杜鵑颱風池上雨量觀測站觀測資料

杜鵑颱風於 2003/08/31~2003/09/02 期間影響台灣，颱風事件發生期間下馬雨量觀測站所測得之最大時雨量為 48.5mm/hr，累積總雨量為 429mm。池上雨量觀測站所測得之最大時雨量為 34.5mm/hr，累積總雨量為 297.5mm。明里雨量觀測站所測得之最大時雨量為 36mm/hr，累積總雨量為 392.5mm。

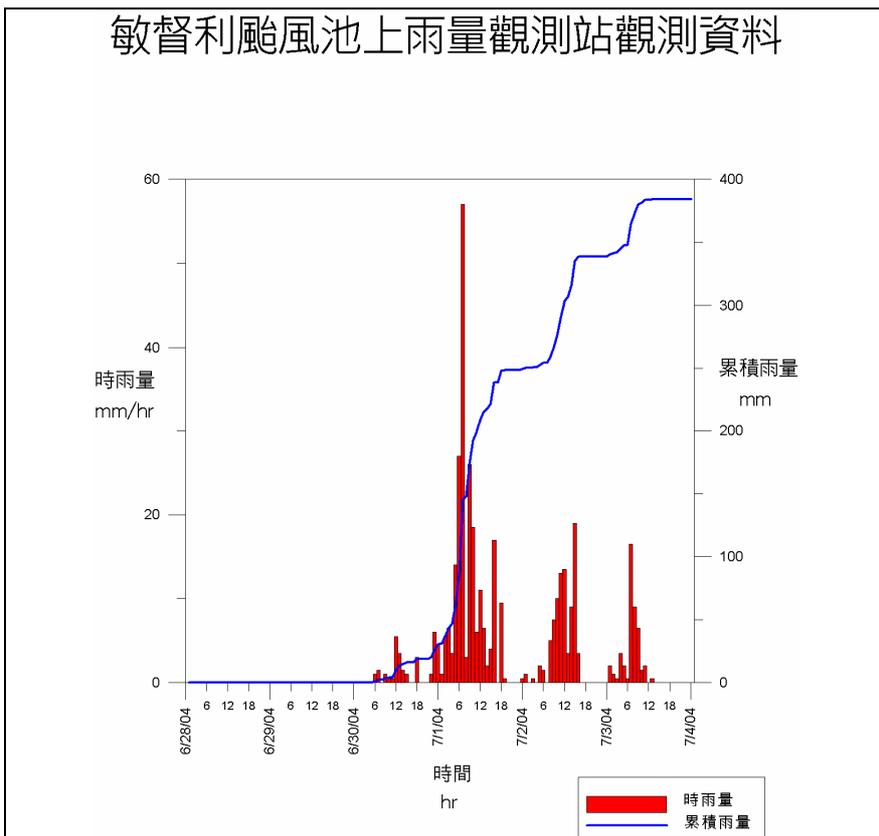
圖 2-1-7 敏督利颱風池上雨量觀測站觀測資料

敏督利颱風於 2004/06/28~2004/07/03 期間影響台灣，颱風事件發生期間下馬雨量觀測站所測得之最大時雨量為 25.5mm/hr，累積總雨量為 473mm。池上雨量觀測站所測得之最大時雨量為 57mm/hr，累積總雨量為 384mm。明里雨量觀測站所測得之最大時雨量為 33mm/hr，累積總雨量為 498.5mm。

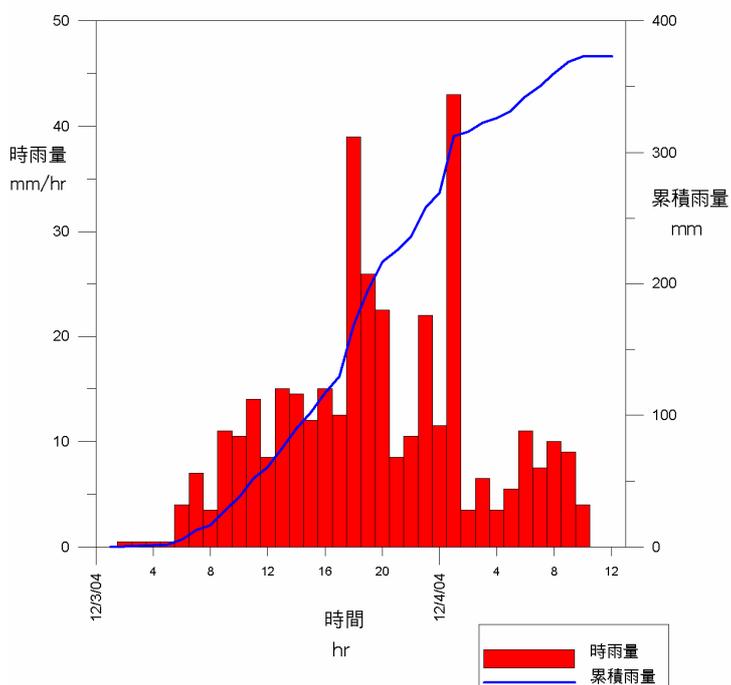
圖 2-1-10 南瑪都颱風池上雨量觀測站觀測資料

南瑪都颱風於 2004/12/03~2004/12/04 期間影響台灣，颱風事件發生期間下馬雨量觀測站所測得之最大時雨量為 53mm/hr，累積總雨量為 544mm。池上雨量觀測站所測得之最大時雨量為 39mm/hr，累積總雨量為 375mm。明里雨量觀測站所測得之最大時雨量為 37mm/hr，累積總雨量為 379mm。

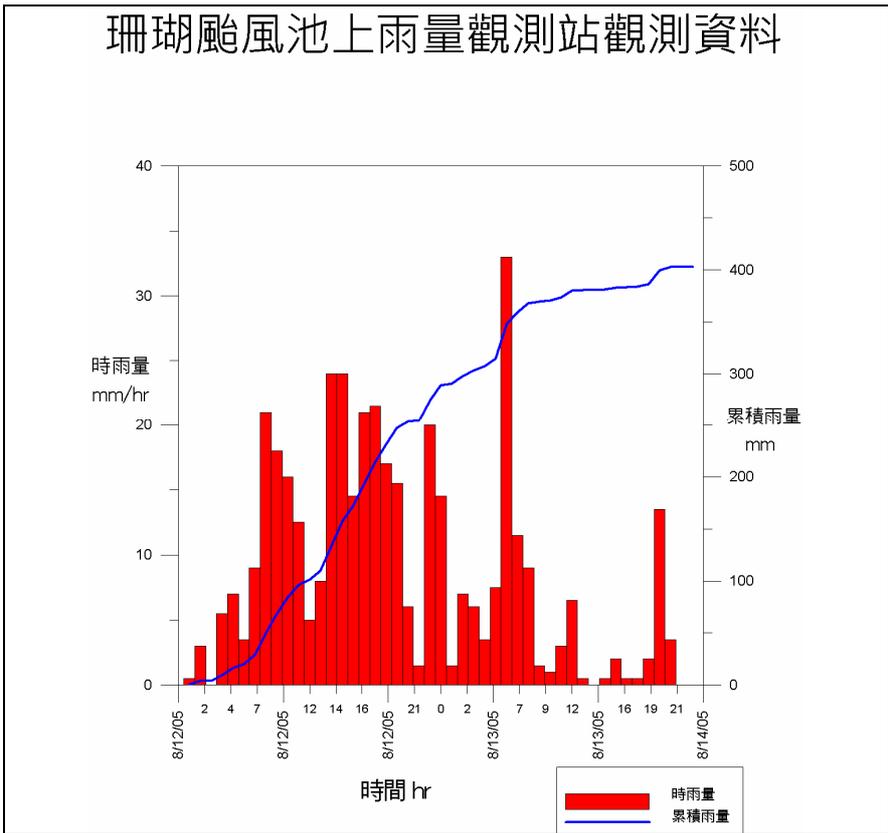
圖 2-1-13 珊瑚颱風池上雨量觀測站觀測資料

珊瑚颱風於 2005/08/11~2005/08/13 期間影響台灣，颱風事件發生期間下馬雨量觀測站所測得之最大時雨量為 39mm/hr，累積總雨量為 518mm。池上雨量觀測站所測得之最大時雨量為 33mm/hr，累積總雨量為 403mm。明里雨量觀測站所測得之最大時雨量為 35.5mm/hr，累積總雨量為 492.5mm。

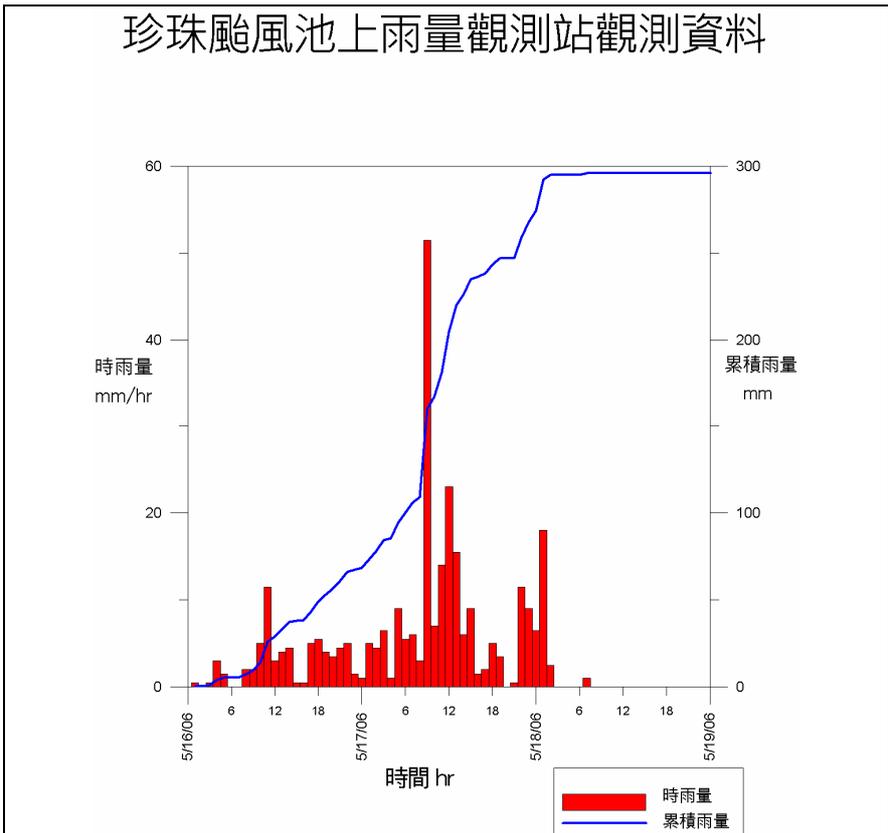
圖 2-1-16 珍珠颱風池上雨量觀測站觀測資料

珍珠颱風於 2006/05/16~2005/05/18 期間影響台灣，颱風事件發生期間下馬雨量觀測站所測得之最大時雨量為 43.5mm/hr，累積總雨量為 320.5mm。池上雨量觀測站所測得之最大時雨量為 51.5mm/hr，累積總雨量為 296mm。明里雨量觀測站所測得之最大時雨量為 22mm/hr，累積總雨量為 307.5mm。

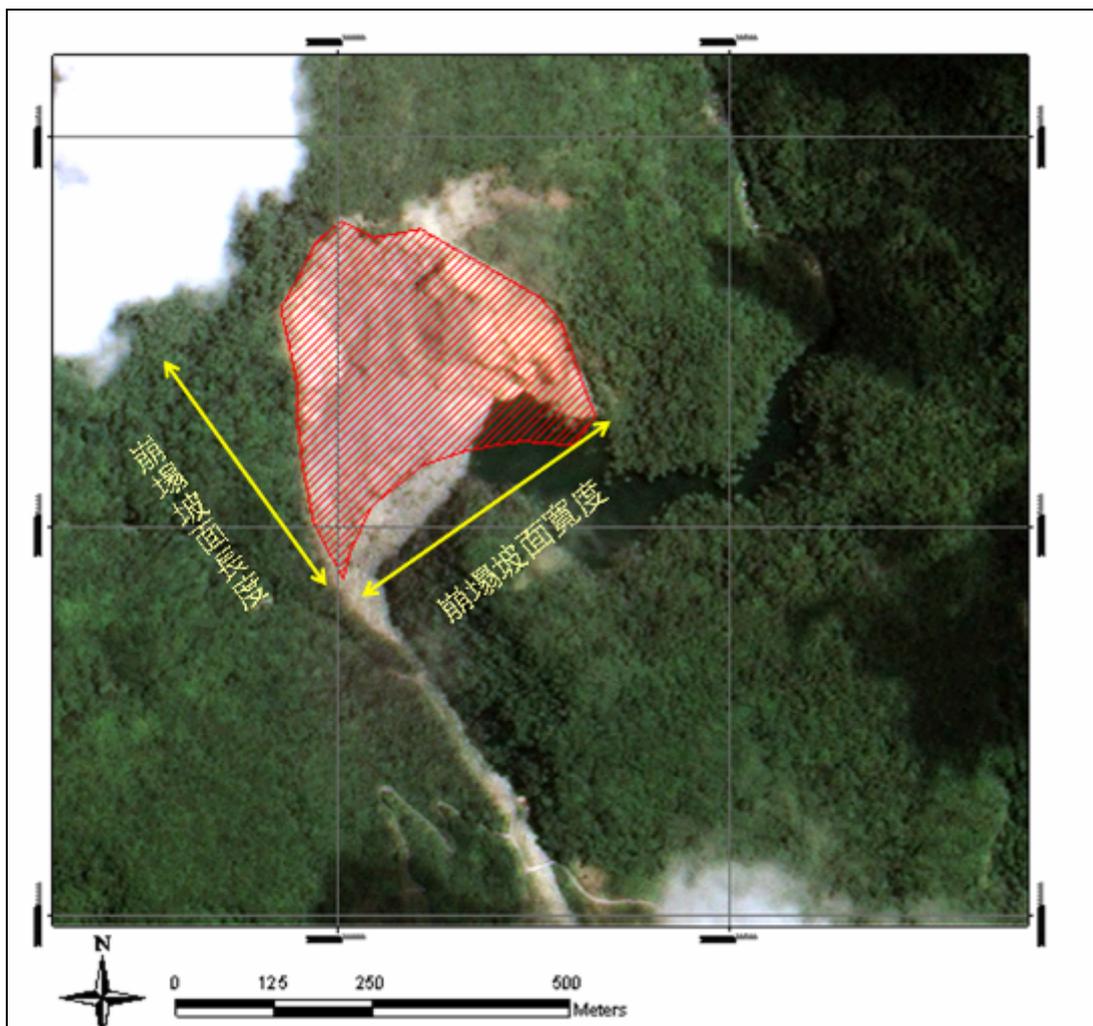
圖 2-2-1 崩塌地範圍示意圖

依據「關山事業區第三林班龍泉溪上游堰塞湖緊急評估及緊急對策建議成果報告書」內容中利用正射後之衛星影像分別針對崩塌區範圍、堰塞湖天然壩體外緣範圍以及堰塞湖迴水淹沒區範圍進行判釋分析，並配合相片基本圖之等高線地形資料進行相關基本資料估算顯示，崩塌地面積約 16 公頃，平均崩塌深度約 3 公尺，崩塌土石阻斷河道所形成之天然壩體之壩高約 40 公尺，壩體體積約 60 萬立方公尺，所形成之堰塞湖水體體積於滿水位時約 100 萬立方公尺，圖 2-2-1 為利用福衛二號影像所判釋之崩塌地範圍示意圖，表 2-2-1~2-2-3 為龍泉堰塞湖崩塌地、水體與天然壩體之基本資料表。

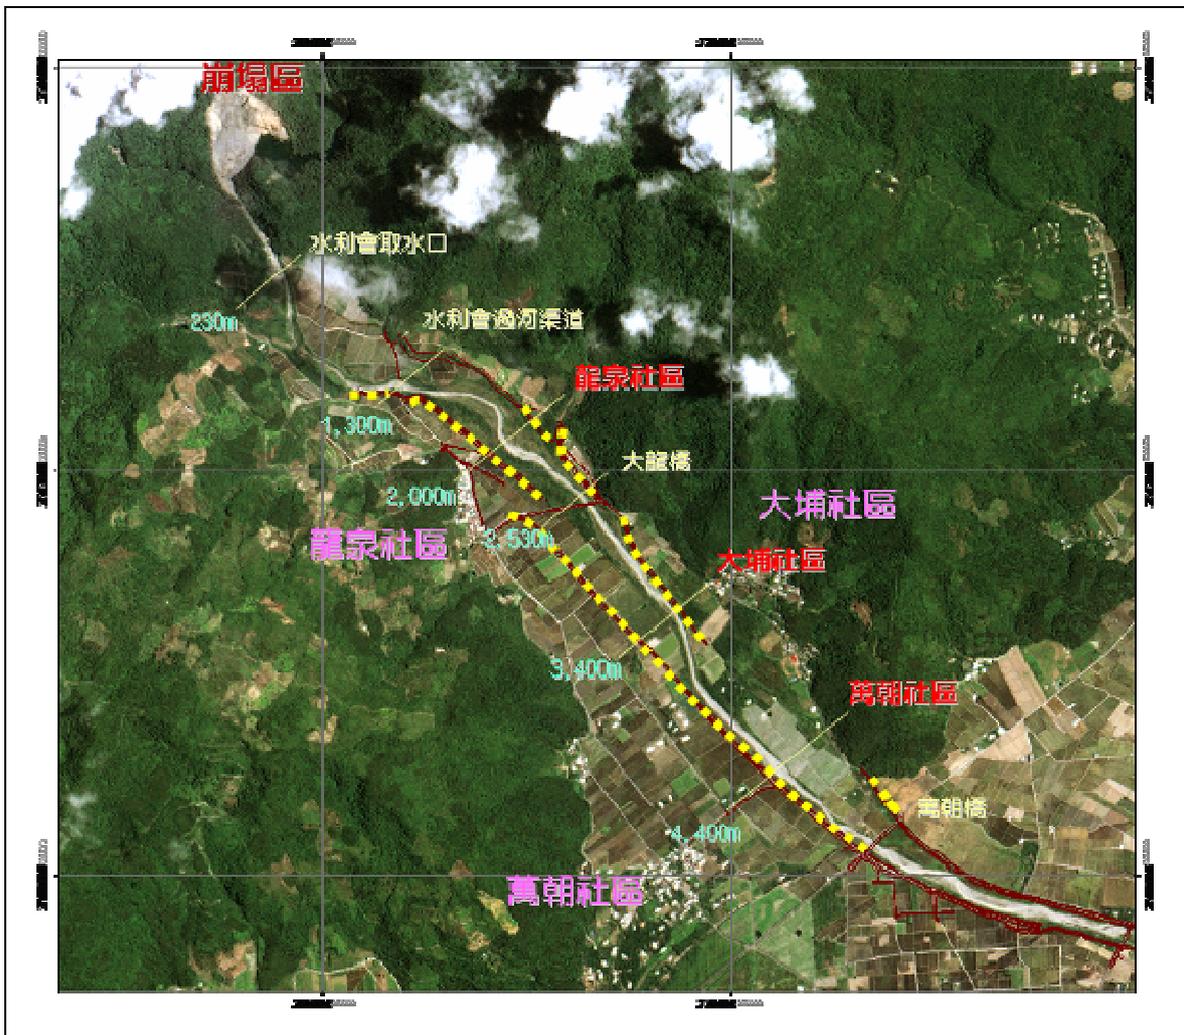
圖 2-2-2 龍泉溪堰塞湖相關設施位置示意圖

下游鄰近共有三個社區，由近至遠分別為龍泉社區(2Km)、大埔社區(3.4Km)及萬朝社區(4.4Km)。而在秀姑巒溪治理規劃報告中之治理終點在水利會過河渠道附近，因此下游河道部份河段已有堤防及護岸保護。堤防高

度平均約 3m，下游河道寬度在 20~40m 之間，堤防間之寬度在 200~300m 之間，下游相關設施分佈詳圖 2-2-2。

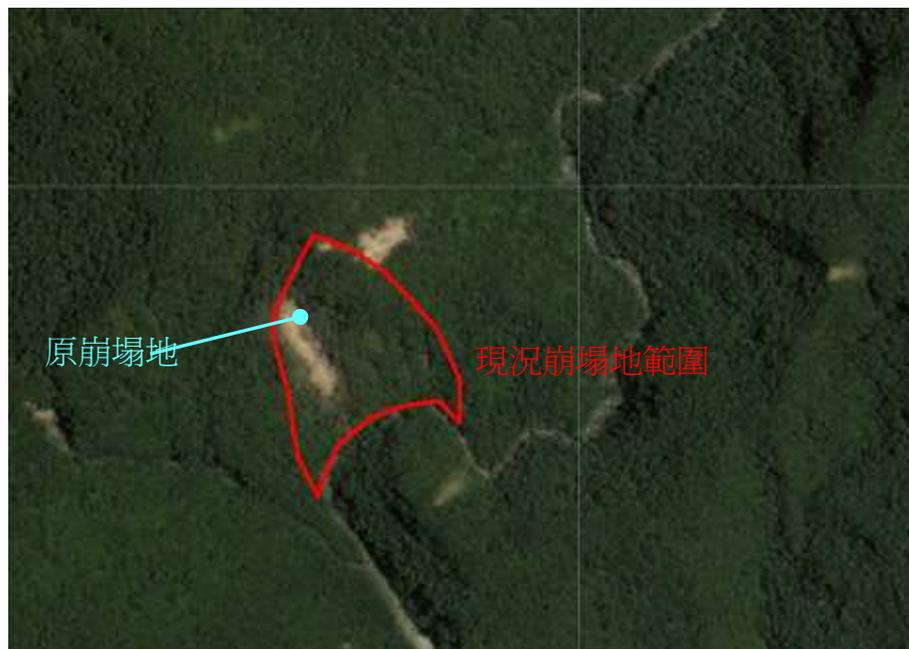
圖 2-2-3 地震發生前之影像(2006/07/04 福衛二號衛星影像, Copyright: NSPO)

依據「關山事業區第三林班龍泉溪上游堰塞湖緊急評估及緊急對策建議成果報告書」內容中顯示，於 2006/07/04 之前現地已有小規模崩塌，其地面裸露之面積約為 1 公頃(詳圖 2-2-3)。而 95/07/16 上午 06 時 05 分成功地震站東北方 6.2 公里處發生芮氏規模 4.6 地震（花蓮富里最大震度 3 級）後，當地開始發生崩塌面積達 16 公頃之崩塌，崩落之土石並阻塞河道形成一高 40 米、蓄水量約為 100 萬立方公尺之堰塞湖(圖 2-2-4)。

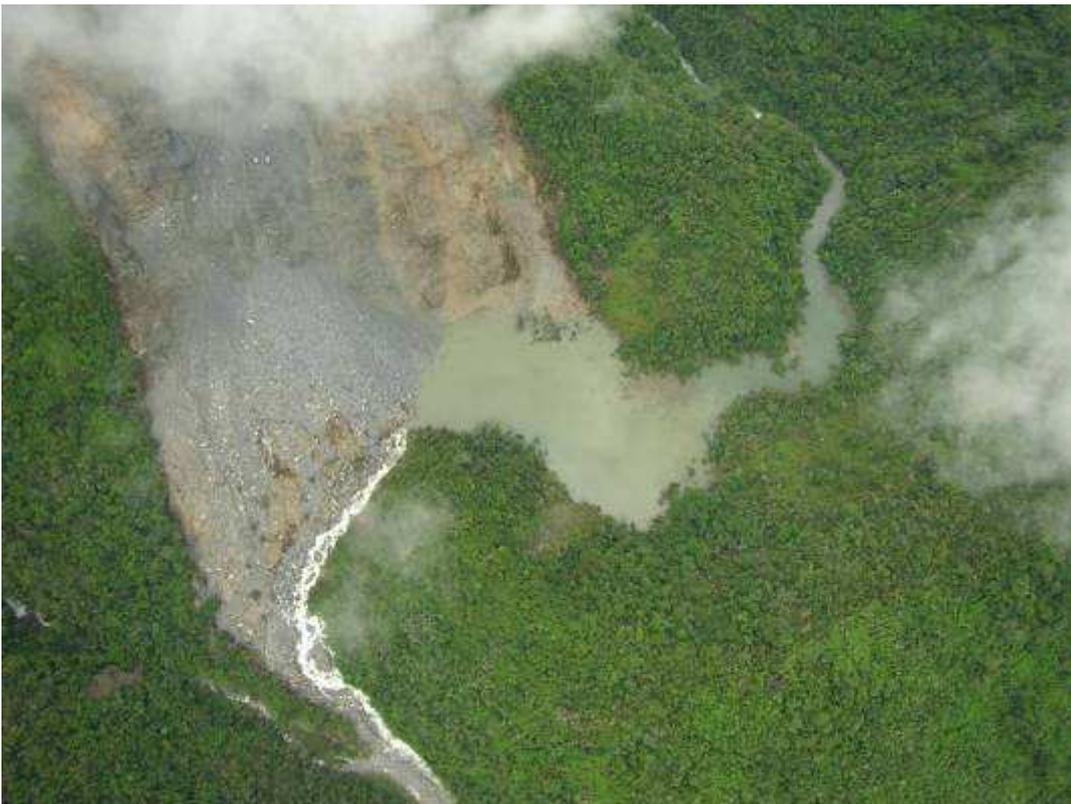
圖 2-2-5 地震發生後之影像(2006/07/28、無人載具空拍照片)

堰塞湖發生後至 7 月 23 日，由於上游來水持續注入堰塞湖，使得堰塞湖水位高於堆積壩體而產生溢流(圖 2-2-5)。然現地雖發生溢流，但堆積壩

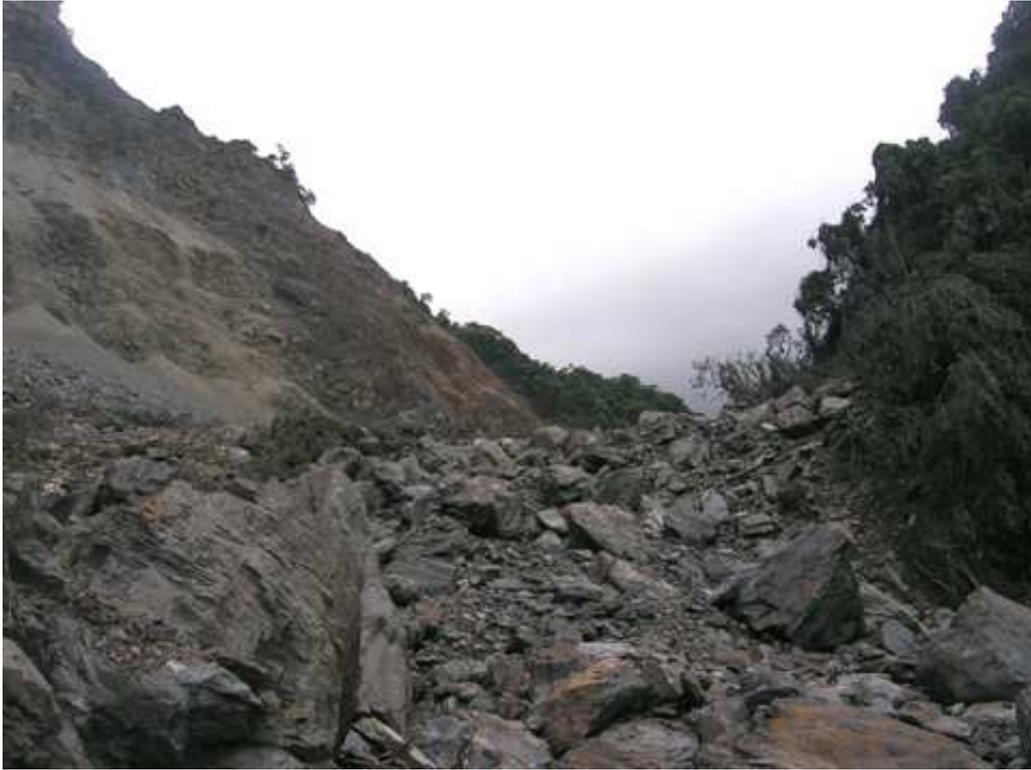
圖 2-2-6 崩塌發生後之下游坡面照片(2006/07/17)

體並未因溢流的影響而發生潰壩並導致災害之情形，由圖 2-2-6 及圖 2-2-7 明顯可見堰塞湖溢流發生前後之變化。

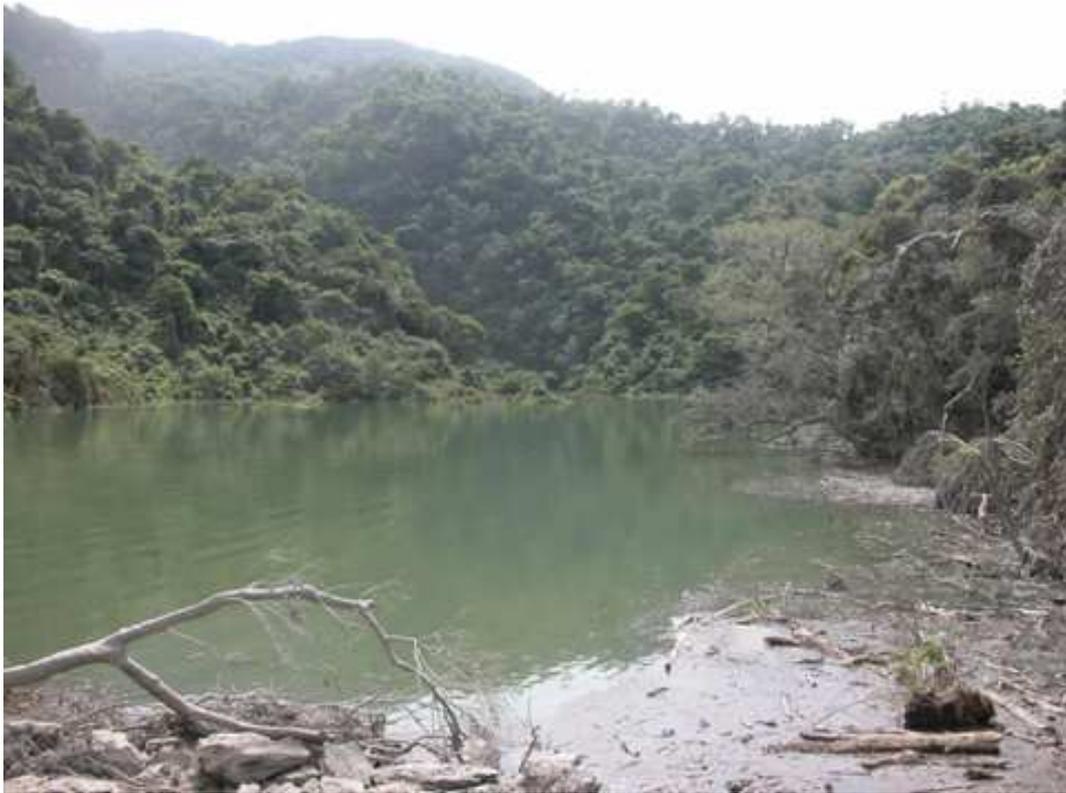
圖 2-2-8 雨季前之湖面照片(2006/07/17)

由於崩塌之發生恰為雨季期間，因此於崩塌發生不久，堰塞湖即接連受到颱風侵襲影響，使堆積壩體下游坡面受到洪水沖刷而於下游坡面靠左岸處形成一溢流道，而其餘部份坡面可見有顆粒較細之土砂堆積(圖 2-2-8、圖 2-2-9)，研判來源為上游坡面及崩塌面之殘餘土砂。

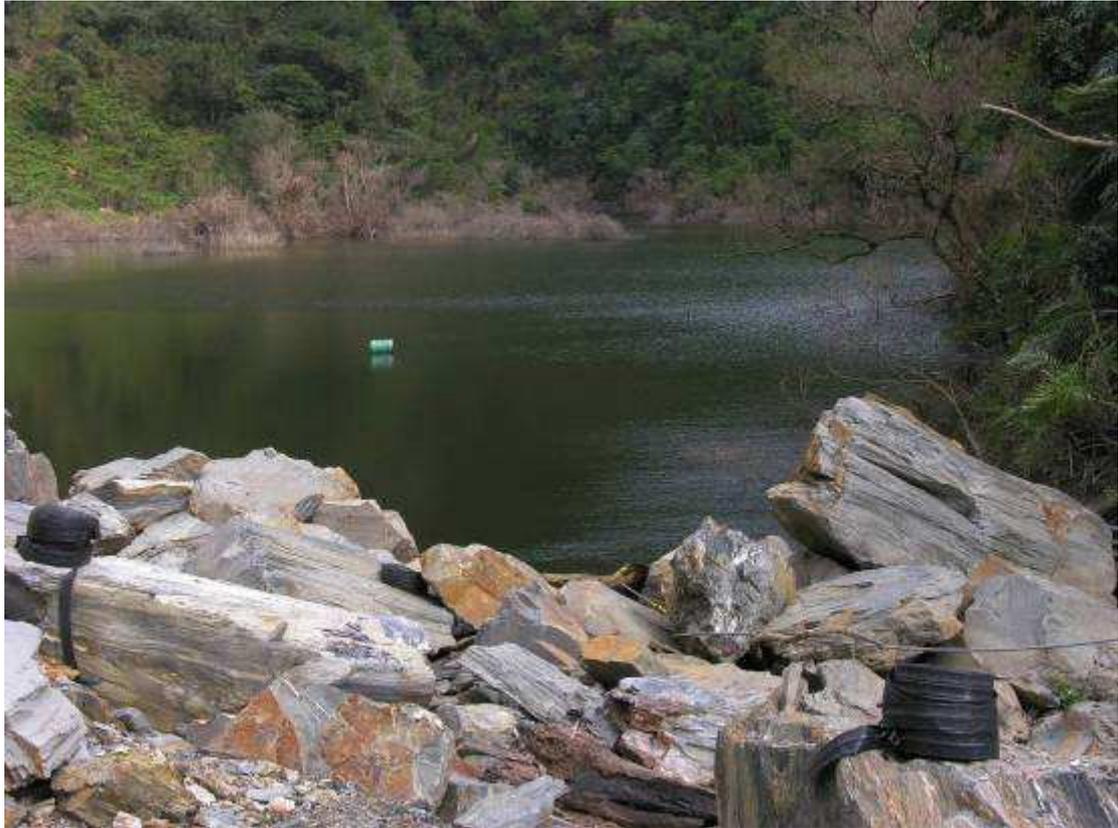
圖 2-2-10 堰塞湖之湖面照片(2007/03/08)

圖 2-2-10 為 2007/03/08 之照片，歷經雨季之洪水沖刷，堰塞湖顯示堆積壩體雖受到洪水沖刷，但其壩體高度並未有明顯降低，但因現逢枯水期，因此堰塞湖湖面之水位高程相較於去年則有明顯之降低，粗估水位降低約 1~2 米。

由堰塞湖之發展來看，雖歷經去年雨季洪水沖刷後，堆積壩體高程雖無明顯之變動，然去年雨季之颱風數量及降雨量相較於其它年份則明顯較低，且其下游坡面則處處可見土砂沖淤及運移之變化。因此就防災預警之角度來說，若能就堰塞湖之變化即時觀測，掌握災害前兆而預防災害於未然，實有其必要性。
