玖、二次災害發生類型與趨勢評估

9-1 流域問題與二次災害可能發生之類型

9-2 流域潛在土砂變遷趨勢評估

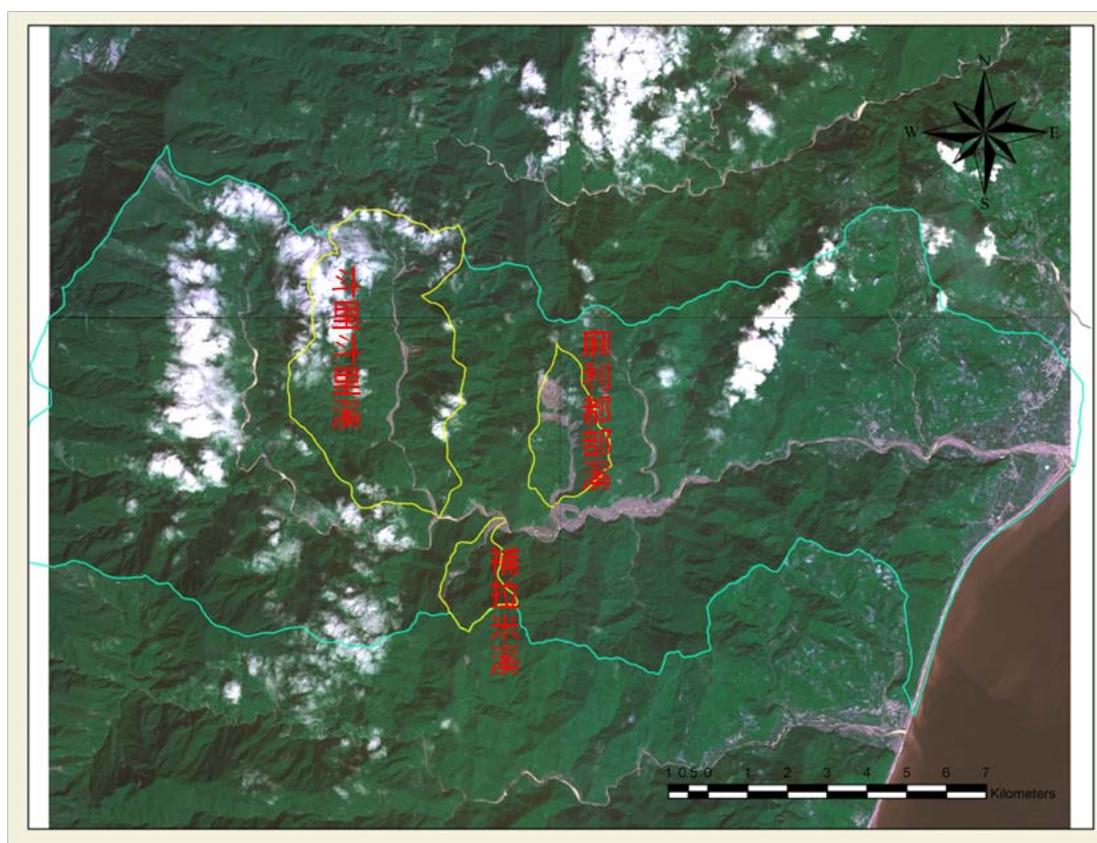
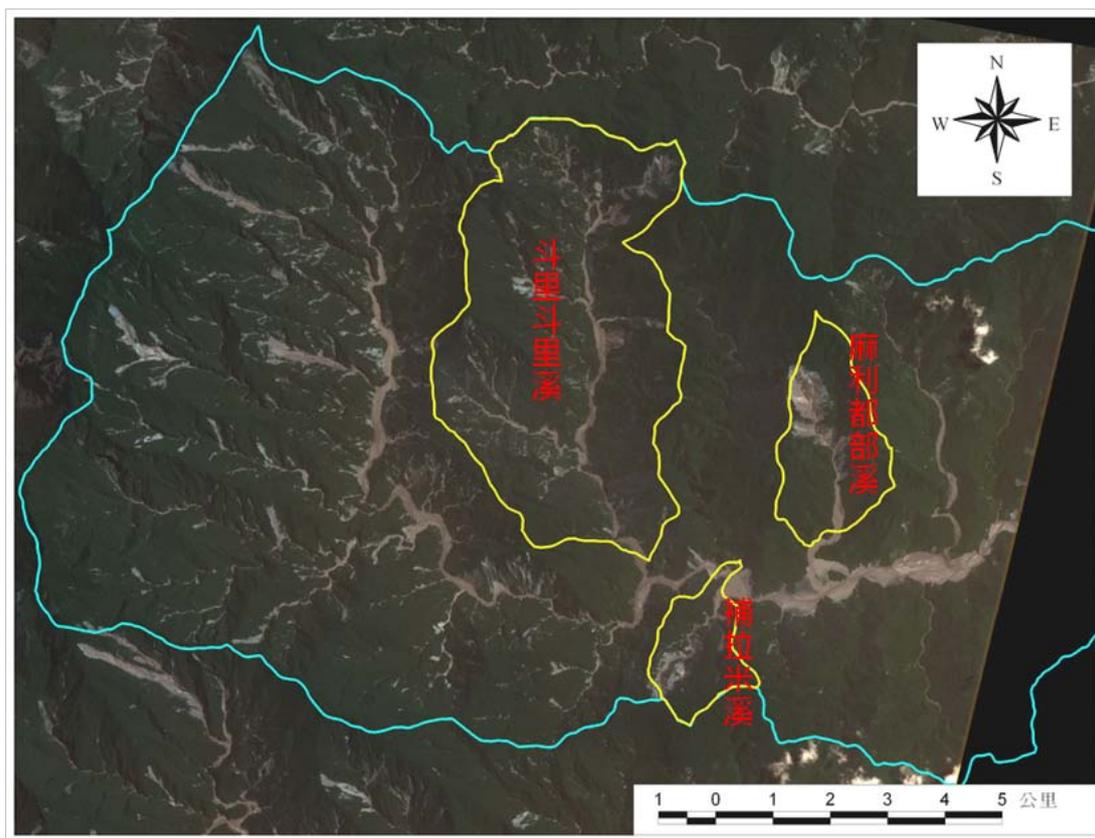
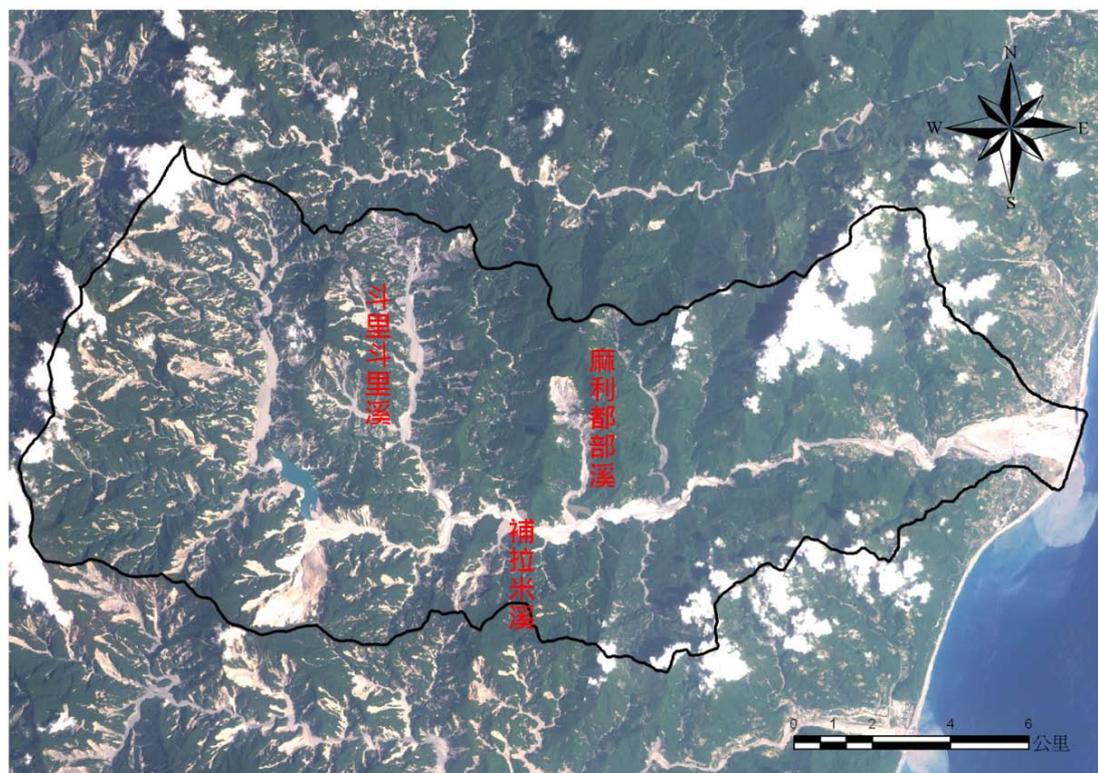
如 圖 9-2.3、圖 9-2.4 與 圖 9-2.5 所示，太麻里集水區自民國 94 年 7 月 18 日海棠颱風後，因豪雨造成坡面嚴重沖刷，並造成多處崩塌地，其中尤以麻利都部溪(黑河)、斗里斗里溪、補拉米溪，以及上游河段集水區崩塌分布最為嚴重，而在 98 年 8 月莫拉克颱風後，上游集水區之崩塌情況更是明顯劇增。與地質構造剖面圖(圖 9-2.6)相比較，這些崩塌密集分佈的位置通常均屬斷層之分佈位置，導致岩層嚴重褶曲(圖 9-2.7)、錯位、破碎，斷層破碎帶因為容易滲水(圖 9-2.8)，風化、侵蝕作用也特別發達，陡坡坡面、崖錐位置產生較厚的崩積土或風化岩盤，成為崩塌之主要材料。

圖9-2.3 太麻里溪集水區海棠颱風前 SPOT 衛星影像 (92 年 1 月)

圖9-2.4 太麻里溪集水區海棠颱風後福衛二號衛星影像 (94年8月)

圖9-2.5 太麻里溪集水區莫拉克颱風後福衛二號衛星影像 (98年9月)

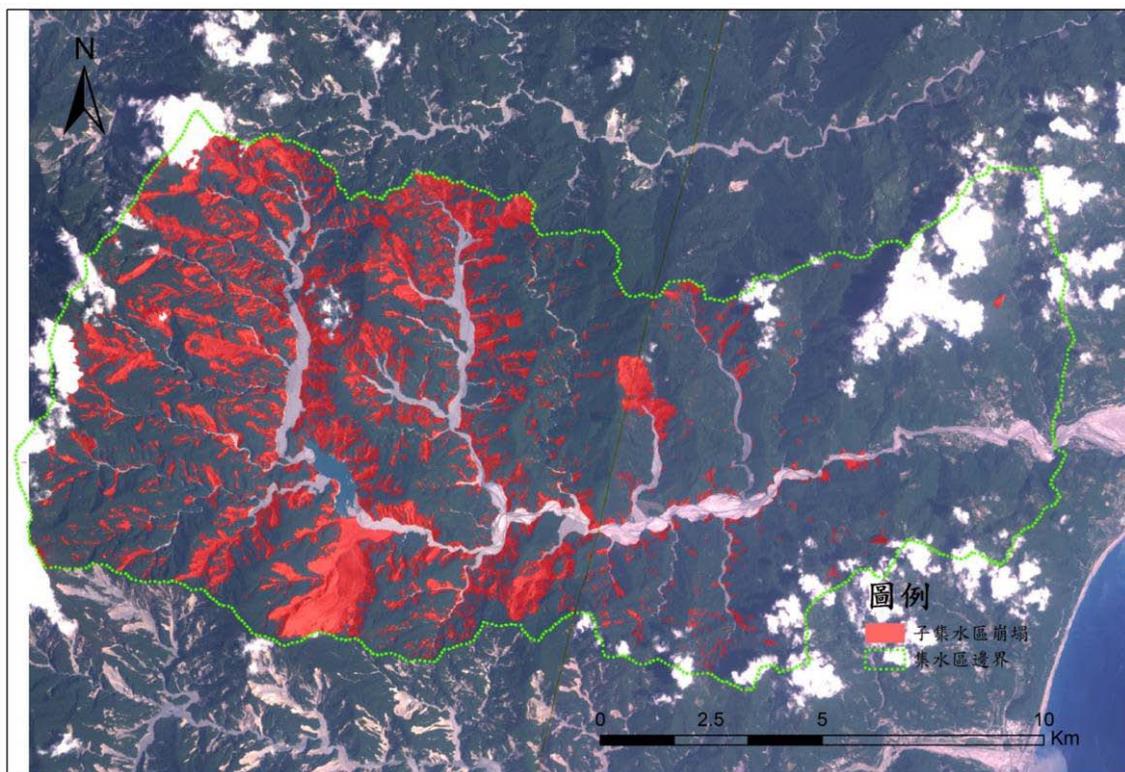
圖9-2.11 太麻里河流域莫拉克颱風後崩塌地判釋成果

圖 9-2.11 以莫拉克颱風為例，表示太麻里溪崩塌地之判釋成果，由圖中可以發現，太麻里河流域在中上游處，即為斗里斗里溪與包盛社堰塞湖上遊之區域，崩塌情形非常嚴重，集水區內大部分區域都為崩塌裸露面積，河道兩岸之坡面與沖蝕溝都發生嚴重的崩塌現象，為全面性的大規模崩塌運動。反之，在斗里斗里溪匯流口以下之範圍，僅有支流補拉米溪與麻利都部溪有較大規模之崩塌地，但麻利都部溪之崩塌地發生在數十年前，為既有之舊崩塌地而非莫拉克造成之新生崩塌地，表示在斗里斗里溪匯流口以下之範圍，坡面崩塌面積遠小於上游之崩塌面積，也說明了目前太麻里溪之崩塌地空間分布特性。

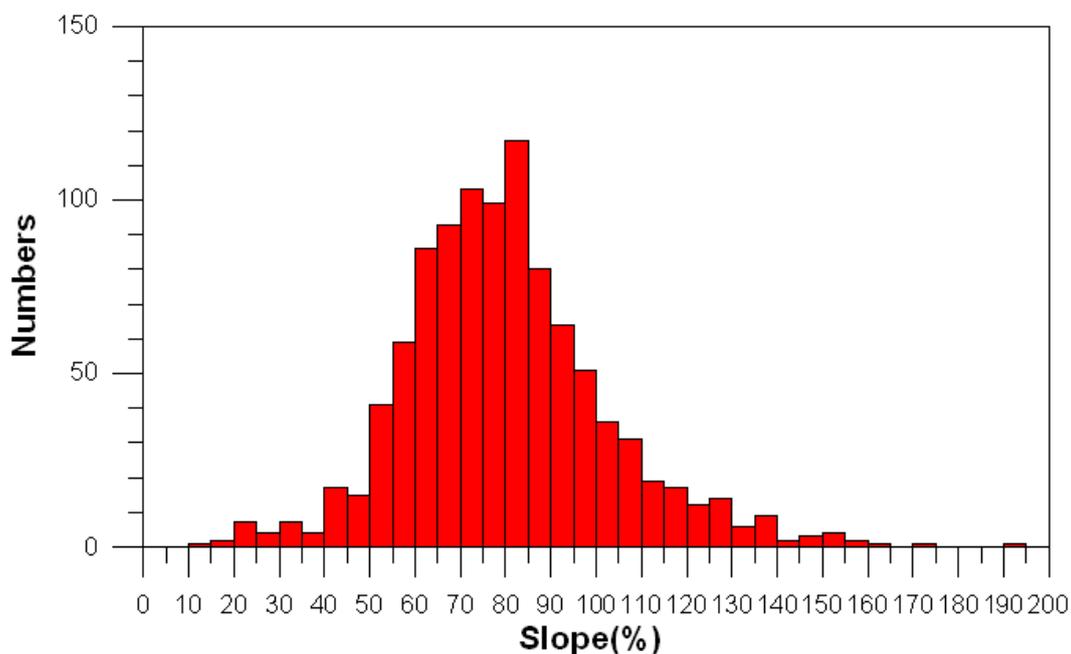
圖9-2.12 莫拉克颱風後崩塌地數量與坡度關係圖

若將太麻里河流域內之莫拉克颱風後影像判示成果與坡度(圖 3-2.2) 進行分析，如圖 圖 9-2.12 所示，其縱軸為崩塌個數，橫軸為各崩塌地範圍之平均坡度。可以發現莫拉克颱風後崩塌地有一半以上之數量分布在原坡度 60% 至 90% 之間。換言之莫拉克颱風後流域內之崩塌地分布主要位於在中上游處六級坡與七級坡等地勢較陡之區域。

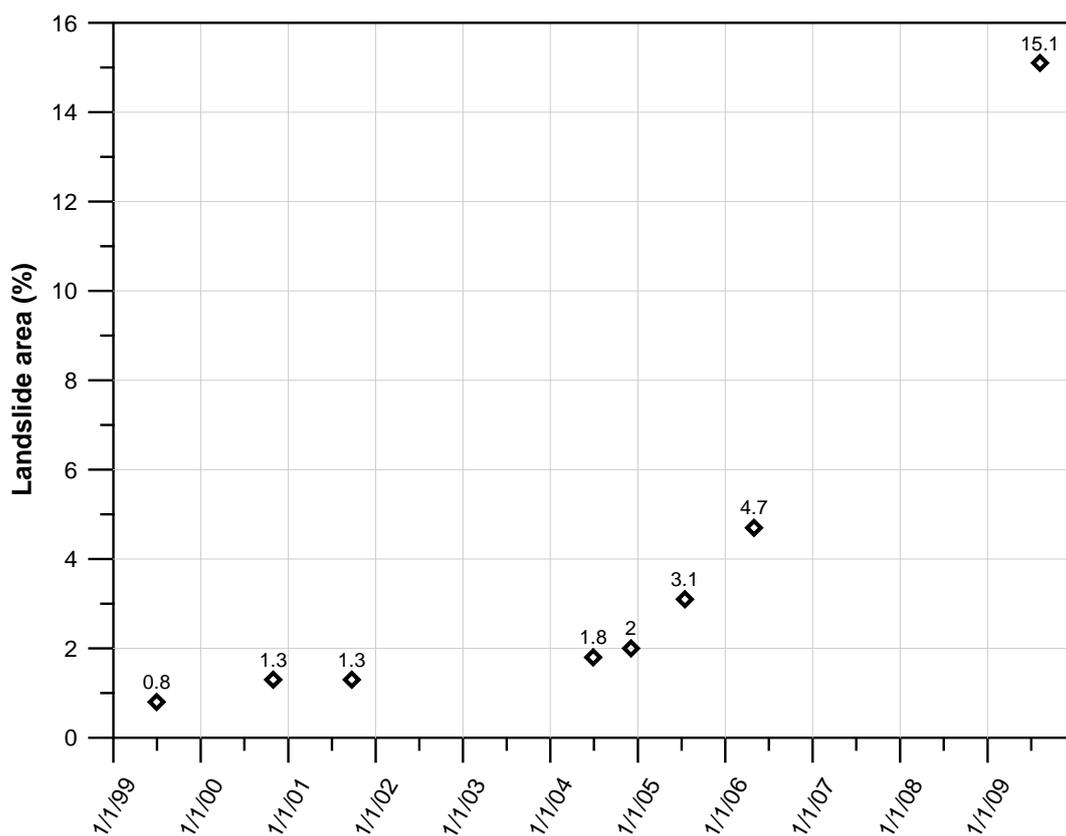
圖9-2.13 太麻里河流域歷年崩塌地變遷情形

圖 9-2.13 則將歷年崩塌地之判釋結果，根據崩塌率與時間的關係（崩塌率 = 流域內崩塌面積 / 流域面積）點繪在圖上，說明崩塌地隨時間變遷之情形，據圖中成果顯示，太麻里河流域在民國 88 年 921 大地震前之全流域崩塌率僅 0.8%，在 89 年與 90 年的象神與利奇馬颱風後，崩塌率略為擴大為 1.3%，仍在 1% 左右，流域內崩塌情形並不明顯，但自民國 93 年的敏督利與南馬都颱風後，流域內之崩塌率擴大為 2% 左右，崩塌地開始有逐漸擴大的現象，最明顯的擴大在於民國 94 年的海棠颱風之後，流域內崩塌率突然擴大為 3.1%，該場颱風也為太麻里流域帶來嚴重災情，如嘉蘭村有多戶民宅遭受洪水侵蝕而破壞，河床高程也因崩塌土砂材料的加入而有抬升。

此後，太麻里流域內之崩塌地面積開始逐年增加，至民國 98 年的莫拉克颱風，崩塌率已經達到 15%，為歷年最高之崩塌率，故由圖中之變遷趨勢看來，太麻里河流域崩塌地面積自民國 93 年後開始逐年增加，且有持續攀升之趨勢，在莫拉克颱風之後，因目前坡面上之崩塌裸露面尚未完全穩定，在暴雨颱風時期，仍可能因為暴雨的持續侵蝕而擴大，表示現有之崩塌率在未來仍有可能持續攀升，但增加幅度可能隨時間而逐漸減少。

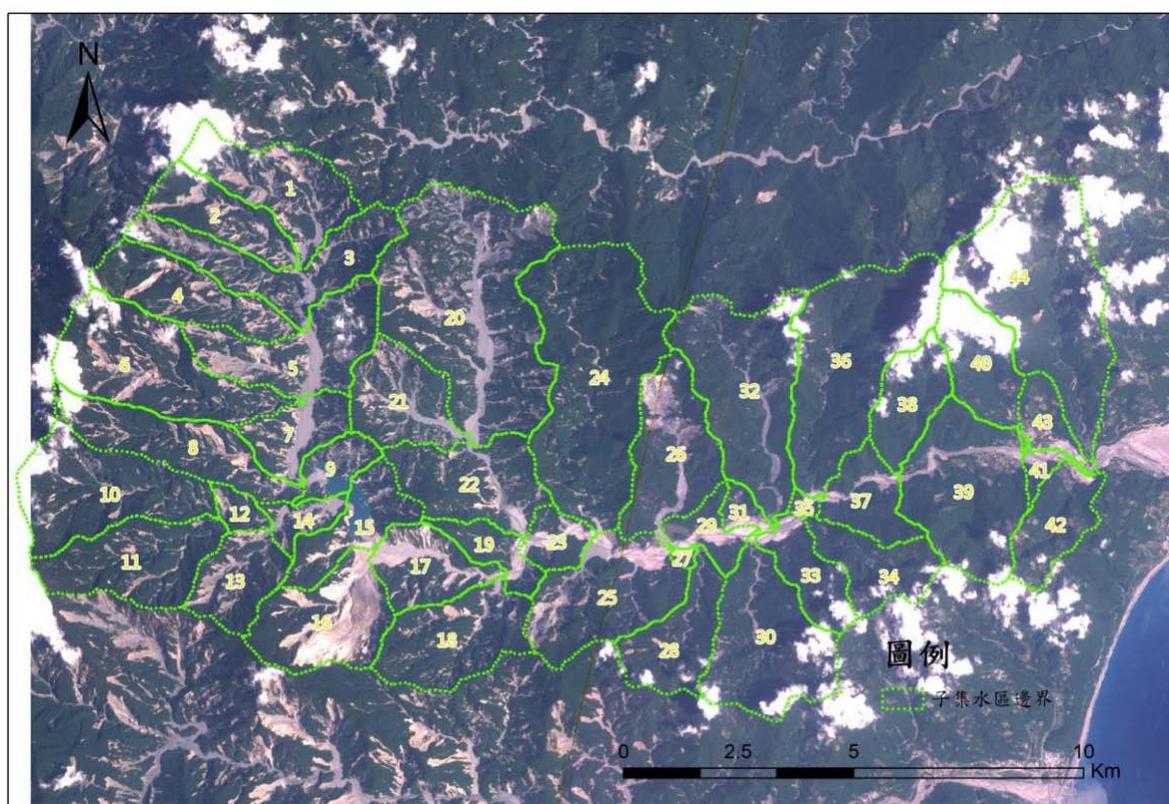
圖9-2.14 太麻里河流域崩塌地子集水區分區示意圖

圖 9-2.14 則應用數值高程模型，進行太麻里溪子集水區與水系的劃分，進而分析各個子集水區之崩塌率，其結果如表 9-2.2 所示，表中，下游子集水區之崩塌率大多在 0.5% 以下，說明自嘉蘭村以下之區域，坡面崩塌情形並不嚴重。而在中游區域，子集水區 25 與 26 分別為麻利都部溪與補拉米溪，其崩塌率分別為 21.4% 與 16.9%，是為中游區域崩塌率較高之子集水區，而在前述之斗里斗里溪與堰塞湖上游集水區，其崩塌率大多在 10% 以上，部分更高達 30% 以上，崩塌率非常驚人；綜合崩塌率分析成果，未來持續對下游造成影響之土砂材料可以分為兩個部分，一為在支流斗里斗里溪之新增崩塌地，因支流坡度較大，將逐漸往太麻里溪主流輸送，另則是堰塞湖天然壩及其上游之區域，因堰塞湖之土砂淤積特性，大量土砂被阻隔在堰塞湖上游，暫時減緩土砂往下游輸送之速度。

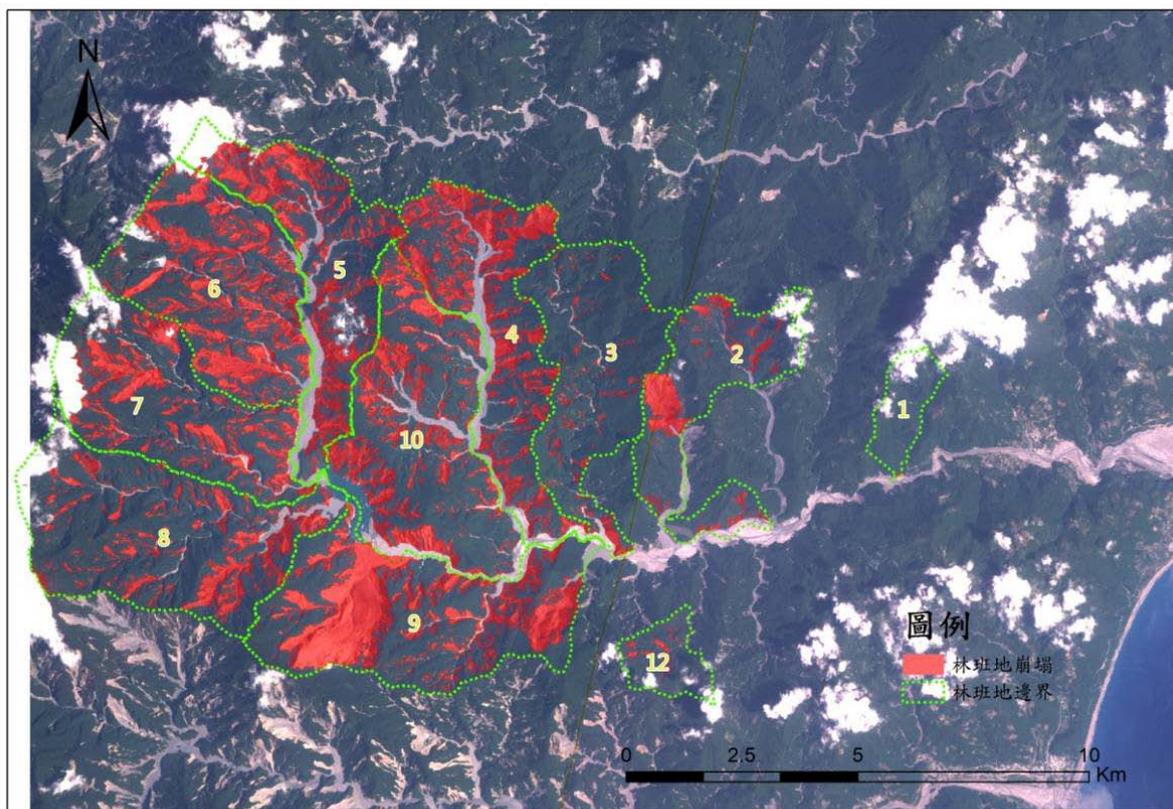
圖9-2.15 太麻里河流域崩塌地林班地分區示意圖

而 圖 9-2.15 則將崩塌地，按照林班界進行分區，結果發現，現有崩塌地除麻利都部溪內舊有之大崩塌地外，大多落於林班地範圍內，且都在大武事業區 23 號大林班地內，其中，以 4, 5, 6, 7, 8, 9 & 10 七個小林班編號內，9 號小林班更是形成堰塞湖大崩塌之所在位置。這些林班地，過去為無人開發之天然原始林，並無人為的破壞與開發行為，表示這些崩塌地的形成，受人為活動影響之成分為小，多因流域地文、地質與颱風暴雨時之降雨等條件所形成。同時，由於這些崩塌地大多位處於人員無法到達之高山區域，也影響了工程或是崩塌地治理的施作成本，為集水區帶來不利的條件。

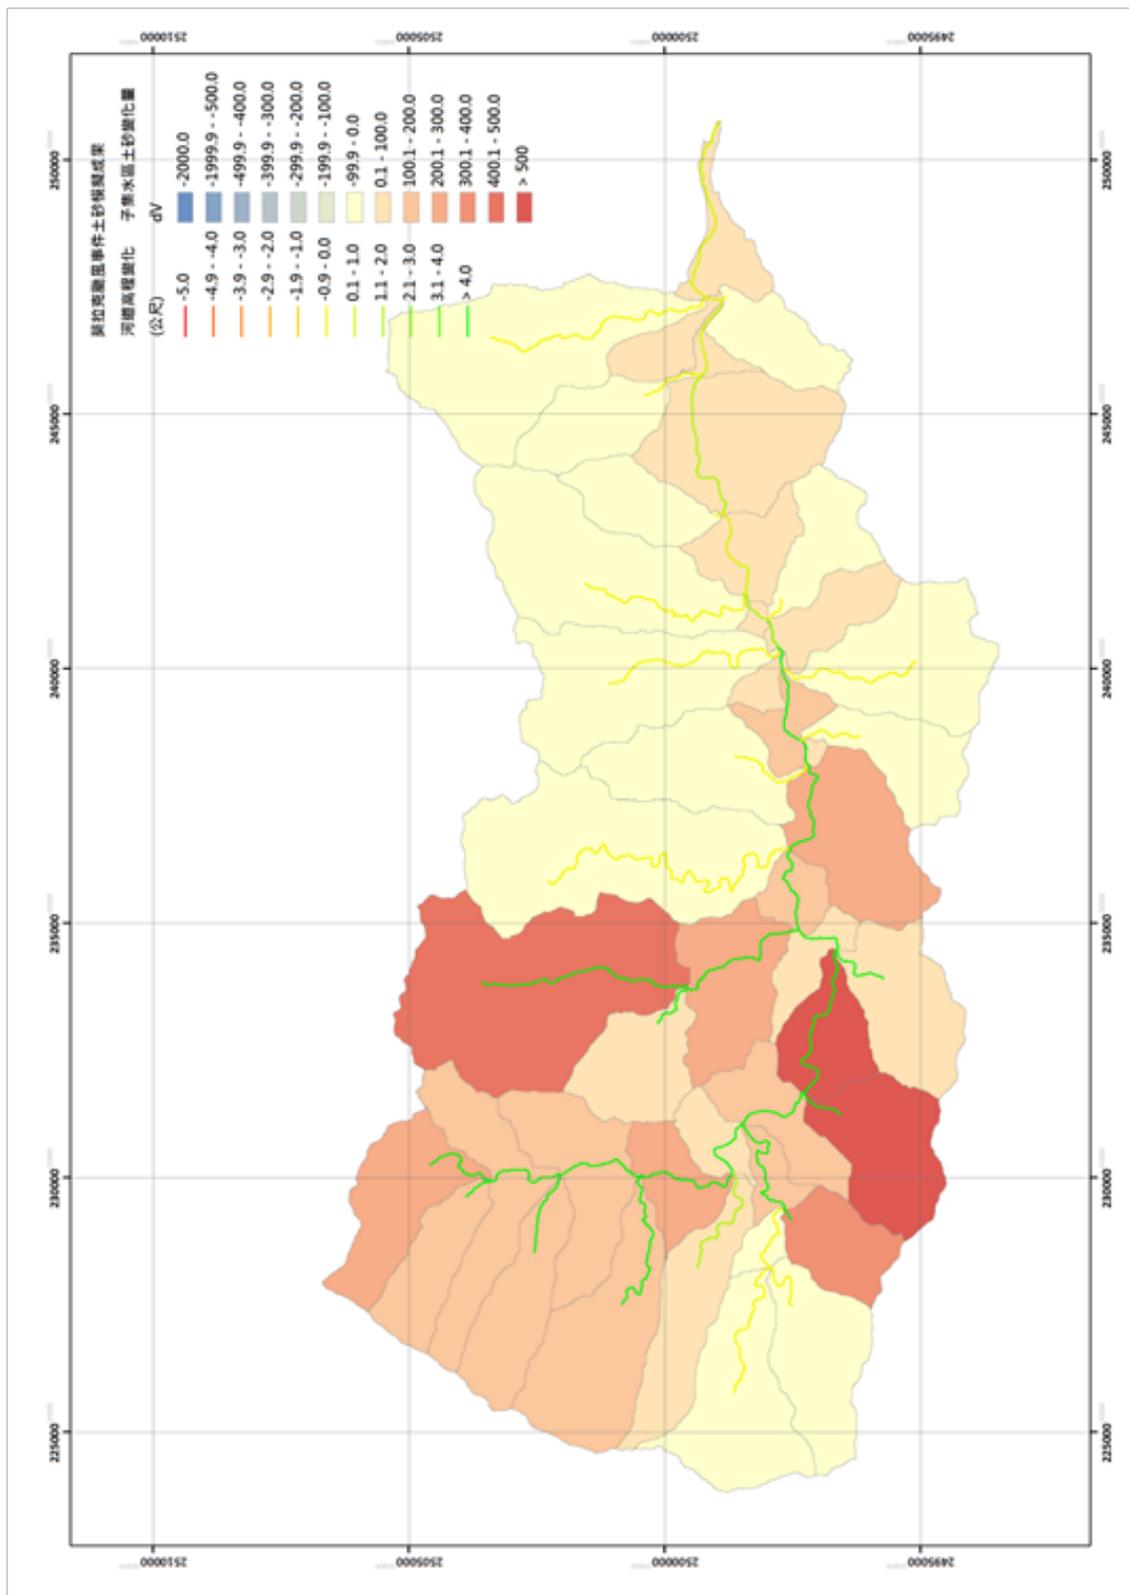
應用前述參數率定與驗證之成果，配合莫拉克颱風之降雨參數，進行太麻里流域莫拉克颱風降雨事件之重現，其計算結果如圖 9-2.21 所示，圖中，集水區區塊的顏色表示莫拉克颱風事件前後，子集水區新增土砂量，顏色越深，表示子集水區內堆積土方量越多，顏色越淺，則表示子集水區之堆積土方量越少；而河道顏色的變化，則表示河道堆積高程的改變，綠色表示該段河道為堆積型態，顏色越深，表示河道堆積厚度越高，而黃色表示河道土砂沖淤狀況並不明顯，而紅色則表示河道為沖刷形態，顏色越紅表示河道沖刷深度越深，故由圖中的色塊與顏色深淺表示，可以清楚分辨出太麻里河流域在莫拉克颱風期間，子集水區土砂堆積量，以及河道高程沖淤深度的改變。

由計算成果顯示，在莫拉克颱風期間，太麻里河流域之新增土砂材料量為 5,265 萬立方公尺，為歷年來最大的新增土砂材料量，由流域出口之排出土砂量約為 15 萬立方公尺，絕大多數的土砂材料，目前仍堆積在集水區內。

由圖中同時可以發現，在太麻里河流域內，中上游與下游之土砂堆積情形極為不同，流域中上游土砂堆積量大多在 100 萬立方公尺以上，部分子集水區甚至在 500 萬立方公尺以上，如太麻里溪的斗里斗里溪，堰塞湖上游集水區，表示該處子集水區之堆積情形非常嚴重。相反的，在下游的區域，由土砂量的分布可以發現，大多屬於少量土砂量的區域，其堆積量都在 100 萬立方公尺以下，與上游有明顯的差距。

而在河道高程變遷的部分，與子集水區內殘餘土砂量的變化非常類似，都是在中上游處有大量堆積物，堆積高度甚至達到 10 公尺以上，在太麻里堰塞湖區域根據測量成果，更高達 50 公尺以上，河床抬升明顯，但中下游處與上游相比，其抬升厚度多在 1 公尺左右，並不明顯。

綜觀其模擬成果，與現場調查、測量之成果相符，土砂在麻利都部溪以上之範圍開始大量堆積在河道與坡面上，且堆積厚度越上游越為明顯，故圖中自麻利都部溪匯流前之河道段，都呈現為深綠色的顏色，表示堆積厚度已經大於 5 公尺。相對的，在麻利都部溪匯流後下游的河道段，因土砂材料尚未運移至此堆積，故堆積厚度並不明顯，由圖中可以明顯區隔出兩個不同的區域。

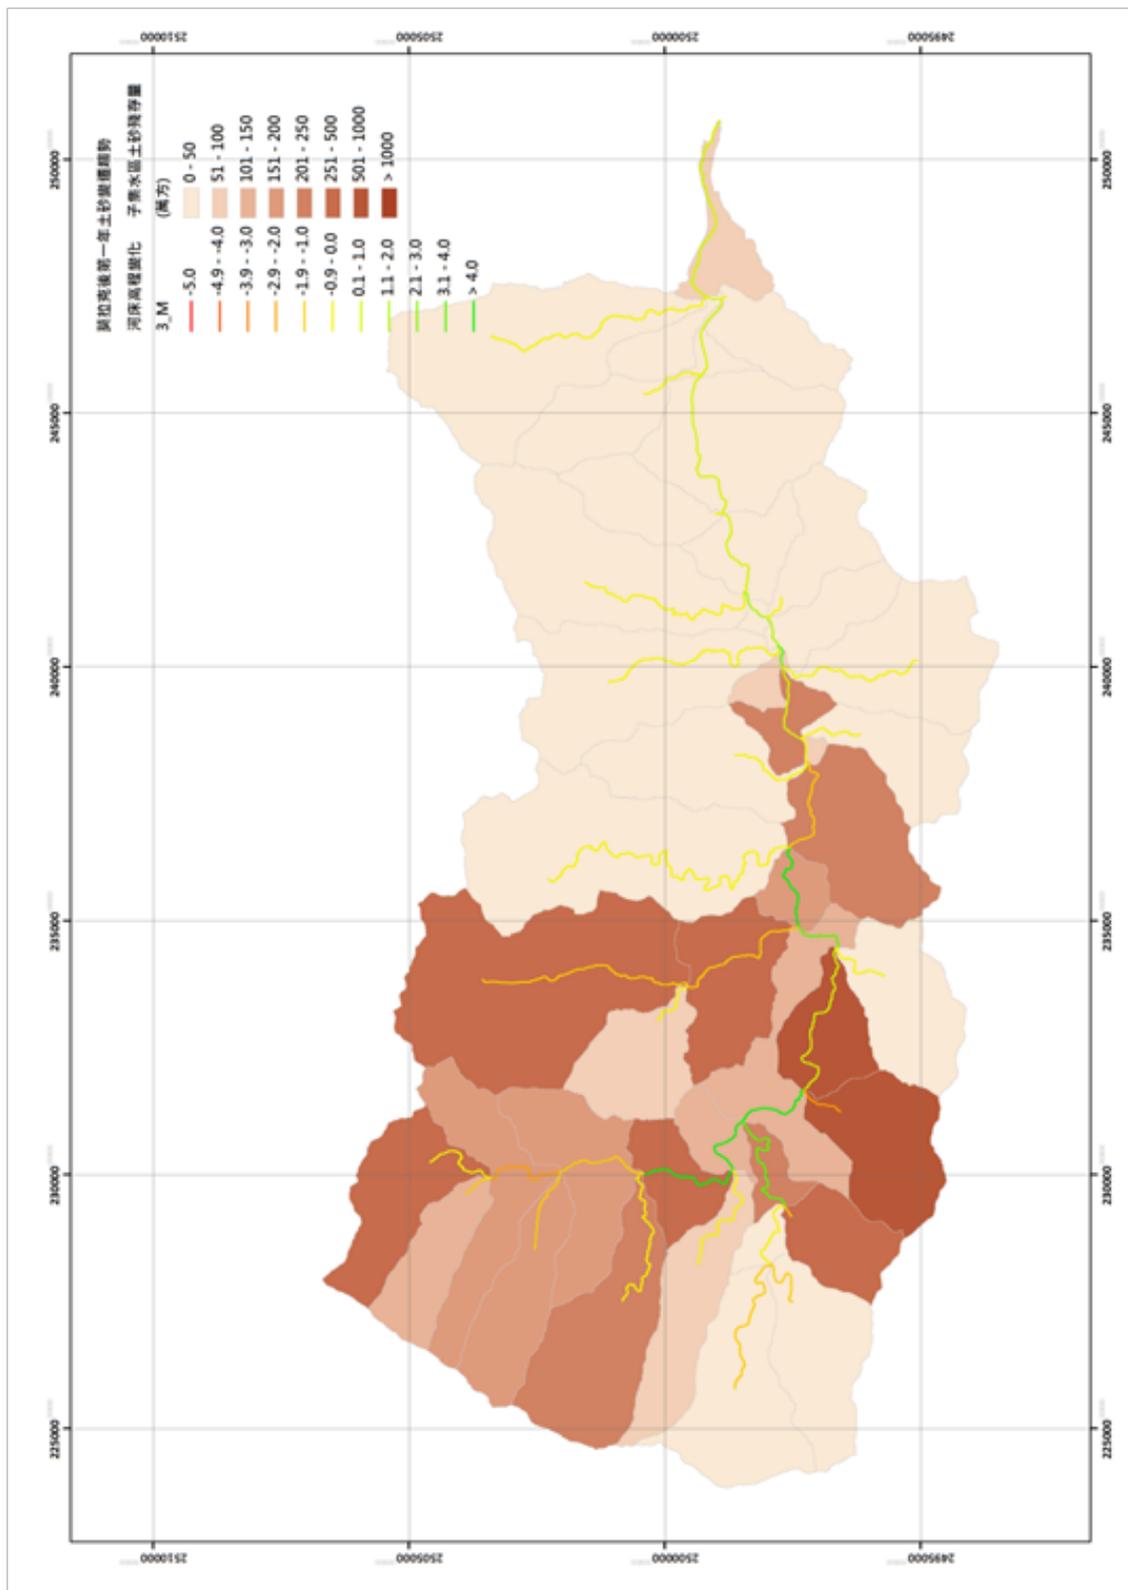
圖9-2.22 莫拉克颱風後第一年太麻里溪流域之土砂與河道高程變遷圖

圖 9-2.22 為莫拉克颱風後太麻里河流域第一年之土砂變遷趨勢，根據其計算成果，在莫拉克後之第一年，因坡面仍處於不穩定之狀態，極易受到降雨與逕流之侵蝕，故第一年後太麻里流域約可新增 320 萬立方公尺之新增崩塌土砂量，但在太麻里溪的出口，年土砂輸出量僅約 10 萬立方公尺左右，相比之下，太麻里河流域內之土砂材料在莫拉克颱風後的第一年，仍呈現增加的趨勢，增加的土砂材料量根據期望值推演，約在 300 萬立方公尺左右。

圖 9-2.22 中，應用與 9-4 節同樣之圖例進行說明，在子集水區的部分，採用深淺來表示土方量的變化，而在河道的部分，則以紅色來表示侵蝕，綠色來表示堆積，故由第一年之計算成果可以得知，莫拉克颱風後第一年之土砂變遷趨勢，土砂開始迅速往中游處運移。色塊有逐漸往下游傳遞之現象。同樣由河床高度變遷成果來看，土砂材料由原先僅在上游處堆積，開始逐漸往下游運移，故自包盛社堰塞湖以下之河段，開始有明顯堆積的現象，但在堰塞湖上游，因來自上游之土砂材料持續堆積在堰塞湖區內，造成本區土砂材料的持續增加。

與莫拉克颱風後之計算成果相比較，雖第一年後之分析成果差異不大，但集水區內堆積之土砂材料量有少量的增加，原先堆積在支流上的土砂材料開始往主流運移，造成主流處的土砂堆積，堆積情形最明顯在斗里斗里溪、補拉米溪、救國救爾溪、麻利都部溪與馬奴爾溪間之河段最為明顯，另一個明顯的堆積位置在堰塞湖區，根據分析成果，第一年後堰塞湖區河床高程即有可能抬升約 3~5 公尺，表示現有堰塞湖水體之位置，在莫拉克後的第一年（經歷三場颱風之後），即有可能因為土砂的大量堆積，使得堰塞湖水體大量減少，最深僅剩約 2~3 公尺而已，此時，堰塞湖突然潰決之潛勢比起莫拉克颱風後更加減小，原有天然壩處之堆積土體形成新河床地形，成為大量土砂堆積地點，若此現象成立，太麻里流域之問題與二次災害將由原先的堰塞湖溢流侵蝕，轉變成為僅為土砂生產與運移劇烈之問題，故未來堰塞湖區之土砂變遷趨勢，將是太麻里流域緊急處理、規

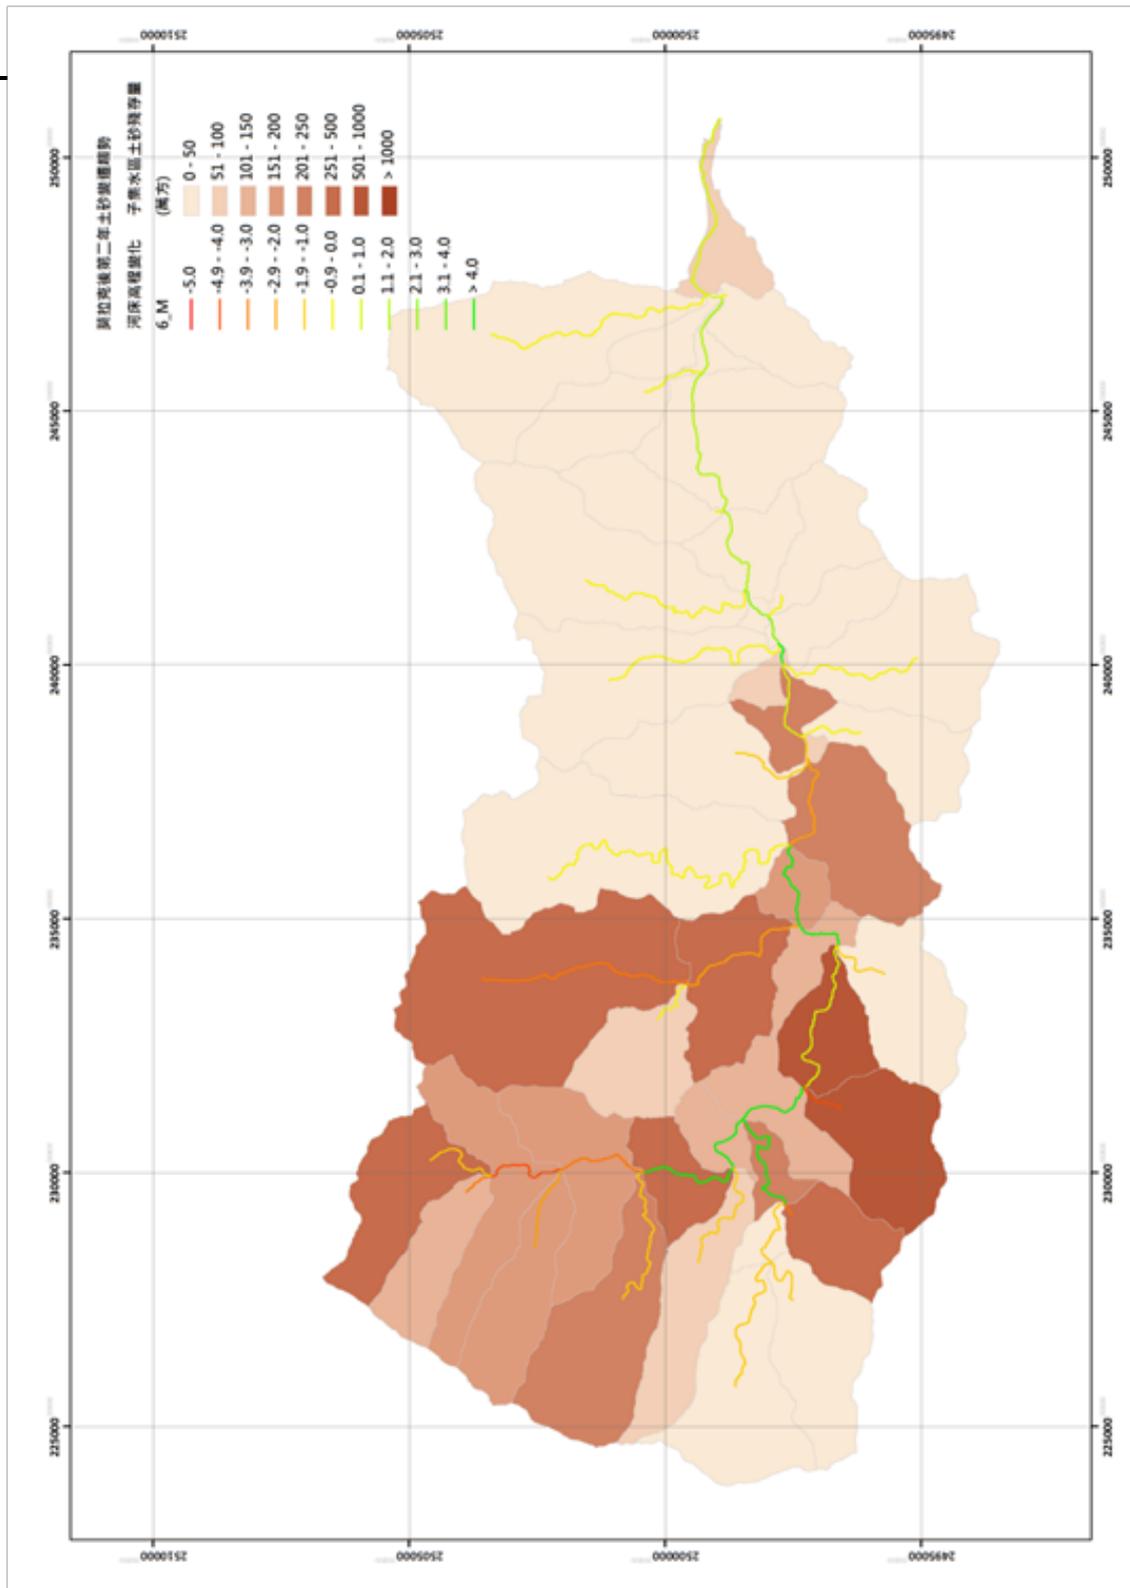
圖9-2.23 莫拉克颱風後第二年太麻里溪流域之土砂與河道高程變遷圖

圖 9-2.23 為第二年後之土砂變遷趨勢，該圖之表現方式與 圖 9-2.22 相同，皆以顏色與色塊表現土砂變遷之趨勢，根據分析成果，年平均土砂生產量約在 320 萬立方公尺，流域出口排出量約 10 萬立方公尺，與第一年的平均趨勢相同，土砂材料堆積位置也與地一年相同，仍是在斗里斗里溪至馬奴爾溪之間的河道段，以及上游堰塞湖區之河道段之間，由圖中可以發現，原先在斗里斗里溪與堰塞湖上游集水區之河道上，已經開始有輕微的河床下降現象，說明土砂材料開始由最上游處往下游運移，堆積在前述的河道堆積段上，但自第二年開始，太麻里溪下游開始有比較明顯的堆積情形，與莫拉克後之地形相比，堆積厚度達到 2~3 公尺左右，根據第六章水理分析之結果，下游斷面在設計流量或是潰壩流量通過時，現有排洪斷面之安全出水高約在 3~5 公尺左右，若溪床高度抬升，將造成安全排洪斷面的減少，影響下游聚落處之安全。

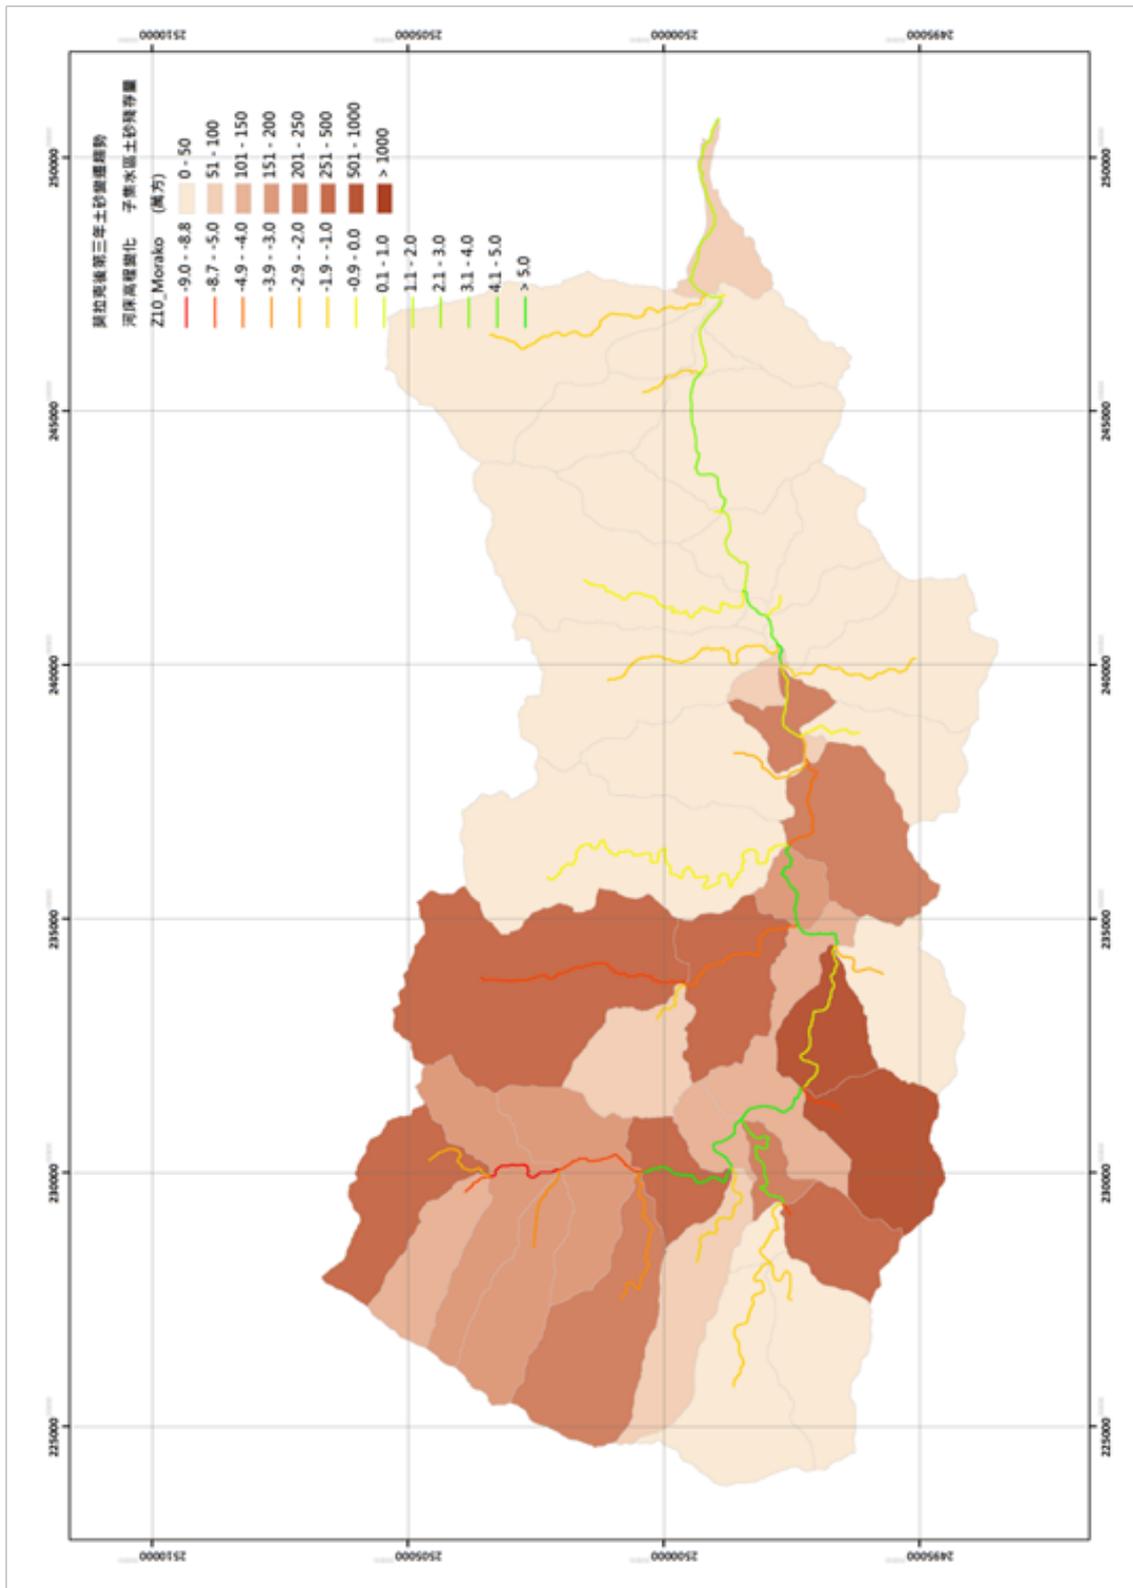
圖9-2.24 莫拉克颱風後第三年太麻里溪流域之土砂與河道高程變遷圖

圖 9-2.24 為第二年後之土砂變遷趨勢，該圖之表現方式與 圖 9-2.22 相同，皆以顏色與色塊表現土砂變遷之趨勢，根據分析成果，年平均土砂生產量約在 240 萬立方公尺，流域出口排出量約 10 萬立方公尺，由圖中可以發現，原先堆積在上游處的土砂材料已經開始運移至下游處堆積，下游聚落處河道高程抬升可能最高達 4~5 公尺，表示若在下流無進行任何清淤或是土石移出方案的情形下，三年後下游會有明顯的土砂堆積情形，此時下游斷面將會有較嚴重的土砂問題，因溪床抬升，現有聚落與河道高程之有效高差與距離已不足以容許洪水通過，下游二次災害之潛勢極高。

而在上游堰塞湖區域，可以發現原有堰塞湖區之土砂堆積高度已經達到 5 公尺以上，表示堰塞湖內之水體已經淤滿土砂材料，堆積土體形成新的河道地形，而來自上游的土砂材料則持續運移至此處堆積，或是繼續往下游輸送，可以預估的是，未來在包盛社堰塞湖上游，以及支流斗里斗里溪的河道，將有較為明顯的下切情形，下切深度約在 4~5 公尺之間。

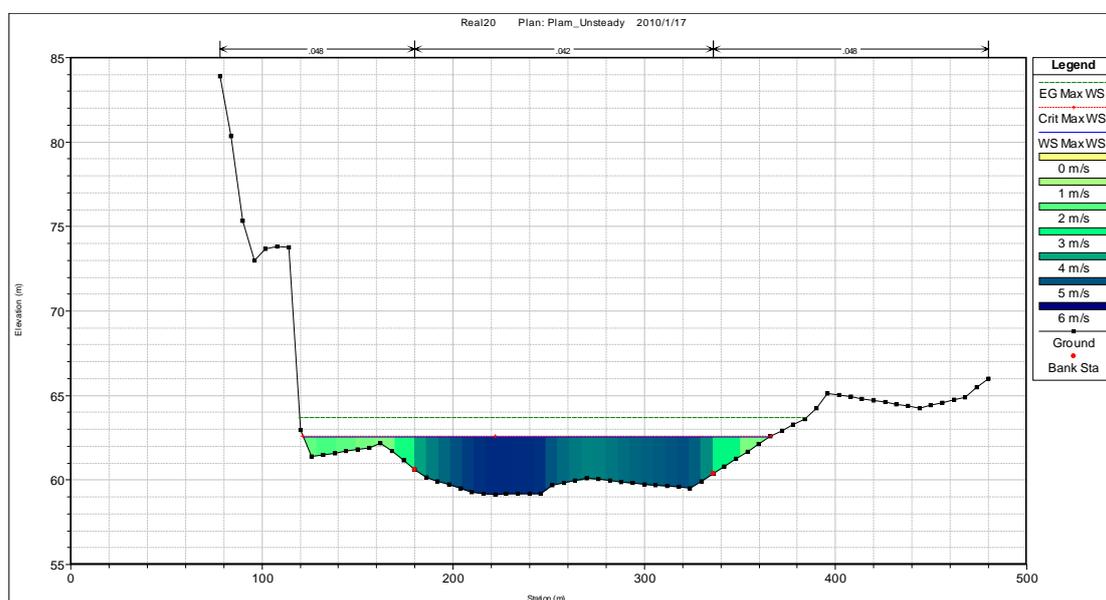
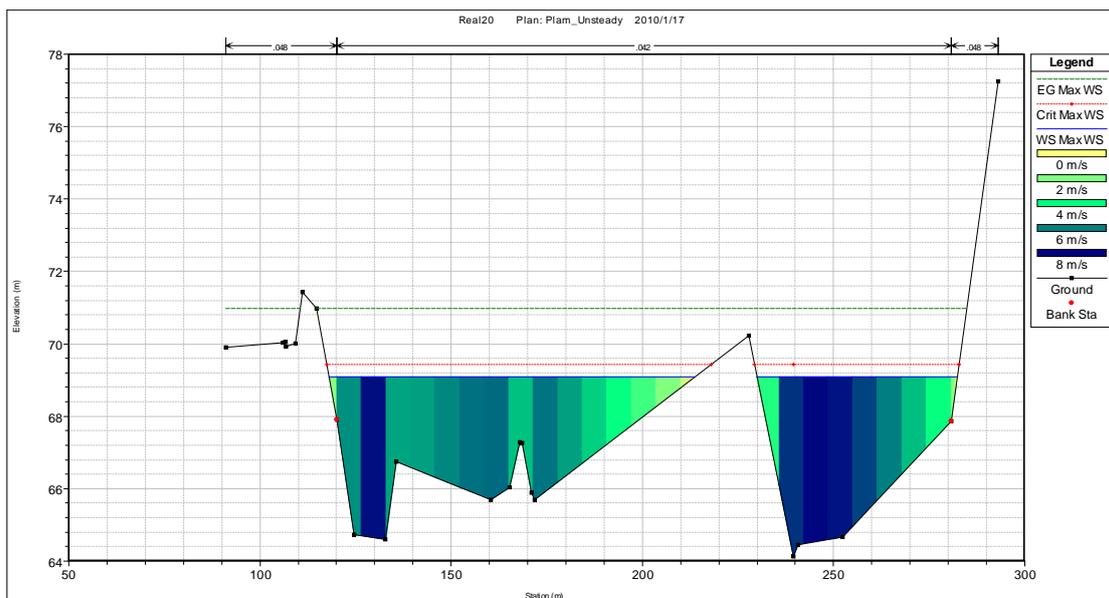
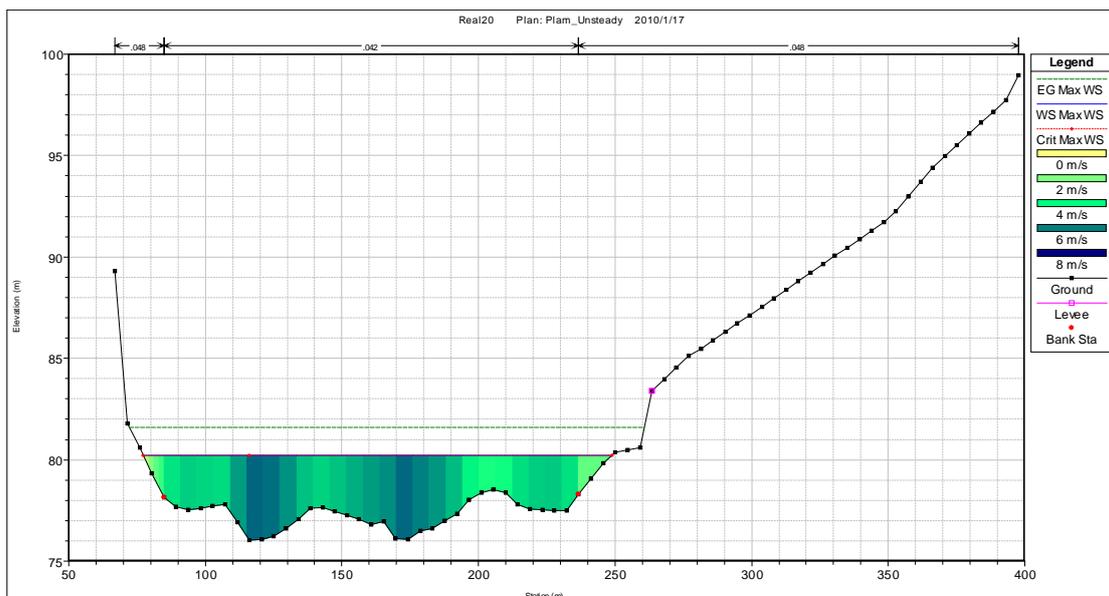
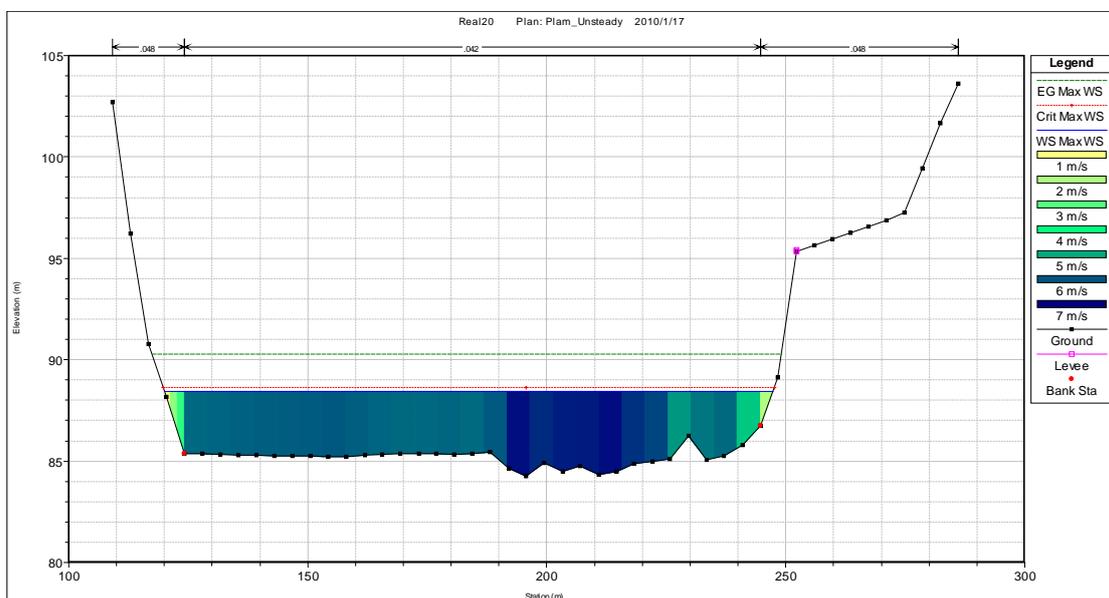
斷面 5 至 斷面 9 為嘉蘭村處之斷面，也為太麻里溪目前受土砂災情最為嚴重之聚落位置，嘉蘭村在民國 94 年海棠颱風，以及 98 年莫拉克颱風時，河道左岸民宅都有被洪水沖毀之災情傳出，圖 9-3.5 至 圖 9-3.9 則為水理分析之成果，聚落主要居住處為 斷面 6 與 斷面 7 左岸之位置，雖可使設計流量通過，但在斷面 7 處，聚落距離水面僅有 2 公尺，若上游高含砂水流通過本斷面，可能因河床抬升使得洪水侵襲嘉蘭村，再次造成嘉蘭村災情，為未來評估聚落安全性需首要考量之地點。

圖9-3.5 5號斷面之水理計算成果

圖9-3.6 6號斷面之水理計算成果

圖9-3.8 8號斷面之水理計算成果

圖9-3.9 9號斷面之水理計算成果

綜觀 斷面 5 至 斷面 9 之水理分析成果，目前嘉蘭村斷面皆能容許設計流量通過，但有效高度都有些許不足之情形，為避免此處再次的土砂災害，除河堤之興建與保護外，由嘉蘭村至前述溪頭村處，須配合長期之土砂清疏方案，逐年將上游運移至此河道堆積之土砂材料進行清淤，避免本區可能之洪泛災害。
