## 叁、土砂觀測系統維護

## 3-2 土砂觀測系統維護作業實施流程

### 3-3 土砂觀測系統功能維護實施成果

### 3-3.2 本年度土砂觀測系統功能維護更新執行成果

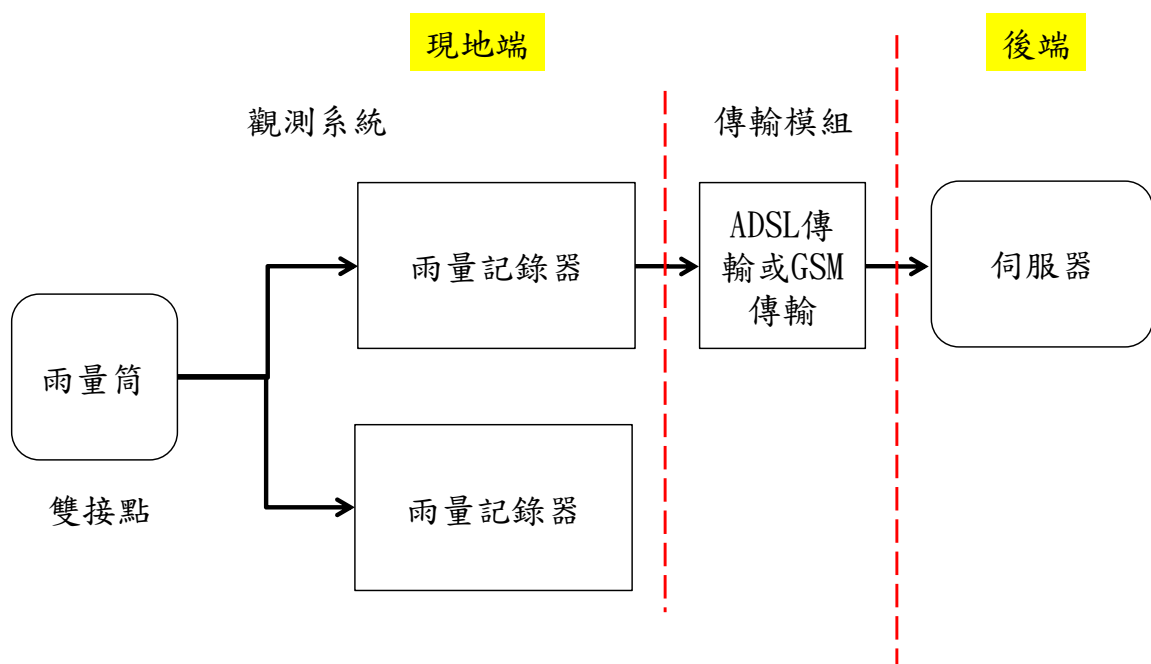
圖 3-3.13 新的雨量資料記錄傳輸架構

由於原架設雨量計之電桿出現傾斜，故將原雨量站位置遷移，考量資料備援問題，另增加一組資料備援紀錄器，由於原本架設之雨量筒僅接一組記錄器，因此更改原雨量傳輸架構以能同時將資料傳送至兩組紀錄器，更新之傳輸架構如圖 3-3.13 所示。

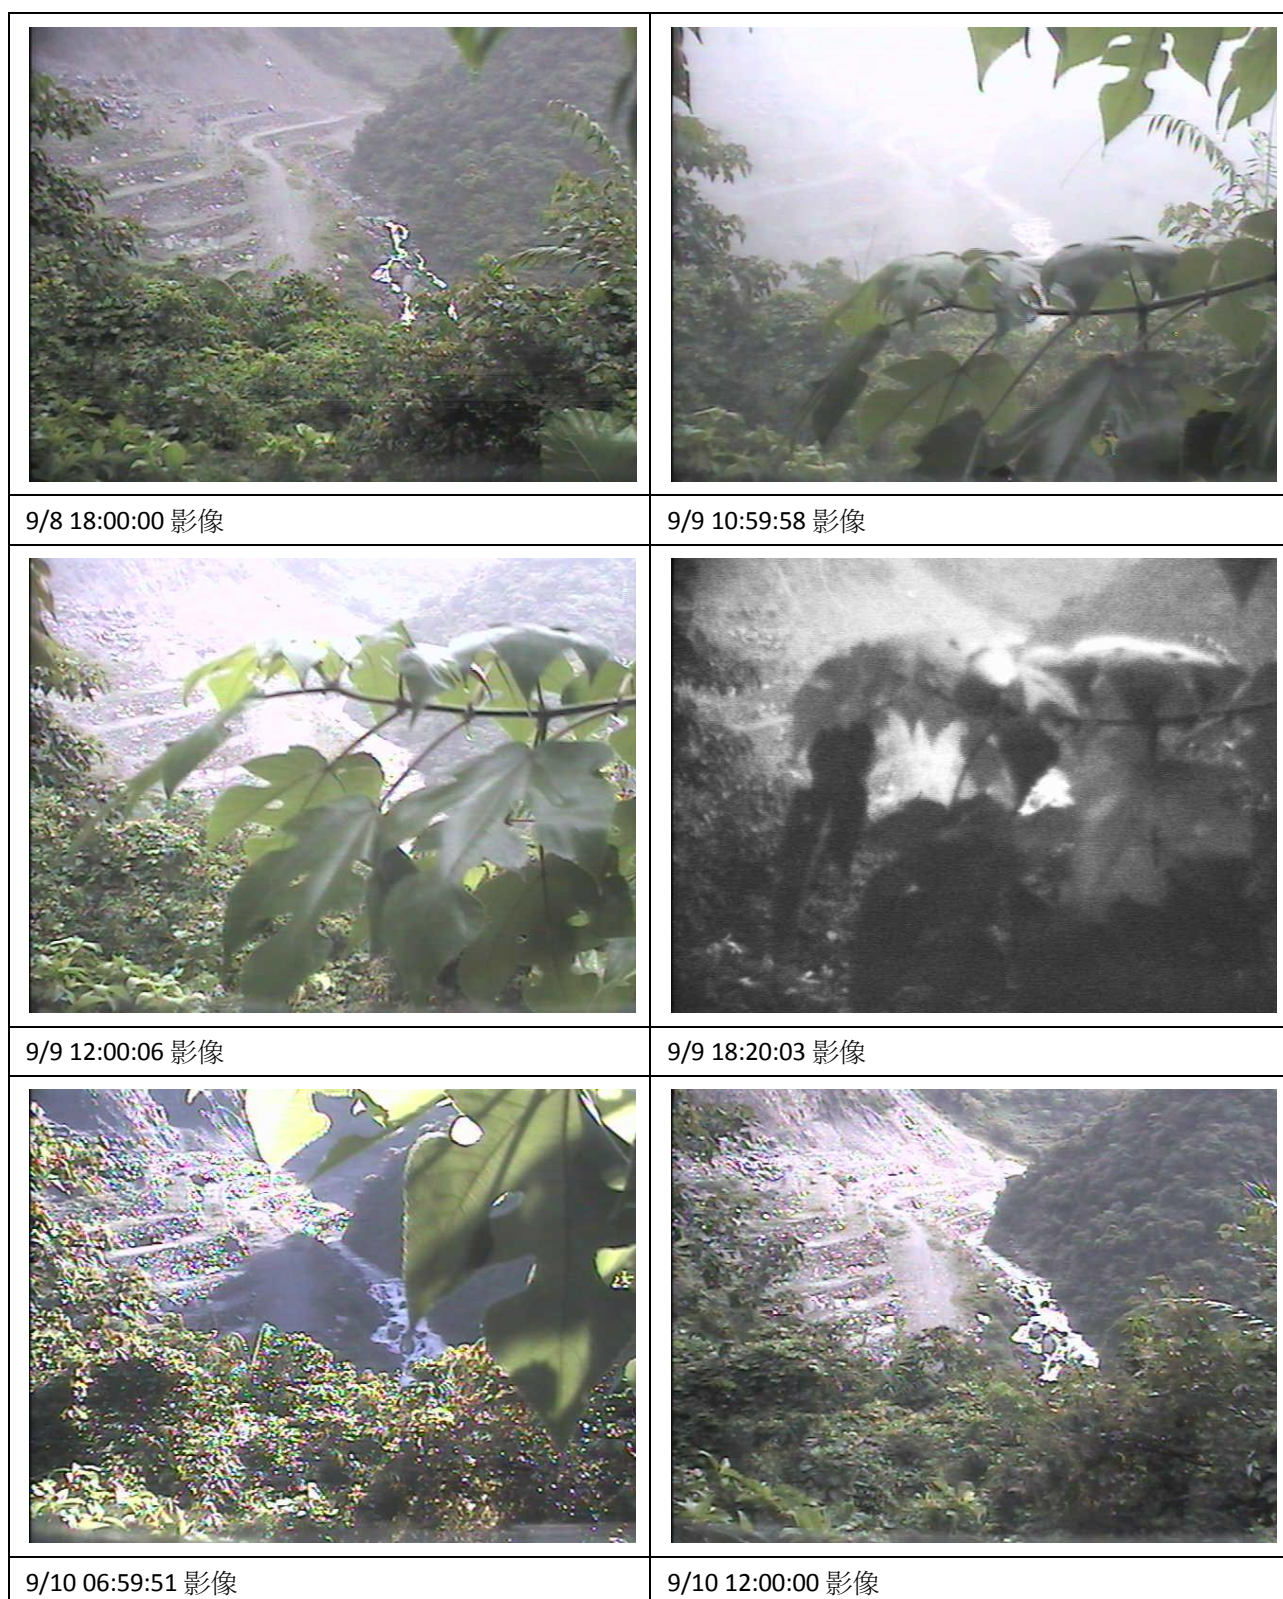
圖 3-4.5 三號攝影機於莫蘭蒂颱風期間觀測情形

三號攝影機在風大時，因攝影機前面樹枝會擋到鏡頭，加上天候關係，有時無法可以完全看到河道情形，不過根據三號攝影機所拍攝影像瞭解，河水依循河道而流，也無掏刷河床與搬運土砂情形。
