## 肆、現地資料調查收集及量測

### 4-1 現地調查

### 4-1.3 今年度（99 年）現地調查成果

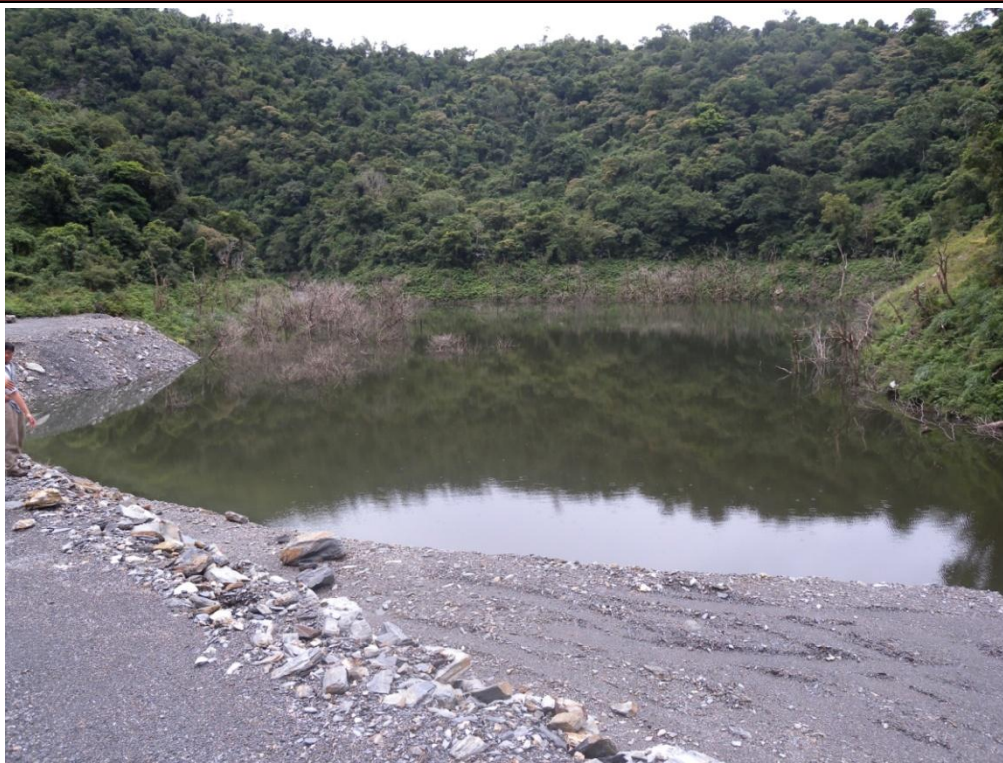
圖 4-1.24 99 年度堰塞湖湖面變化比對照片

土方未填湖前（98/09，莫拉克颱風後）

土方填湖後（99/06）

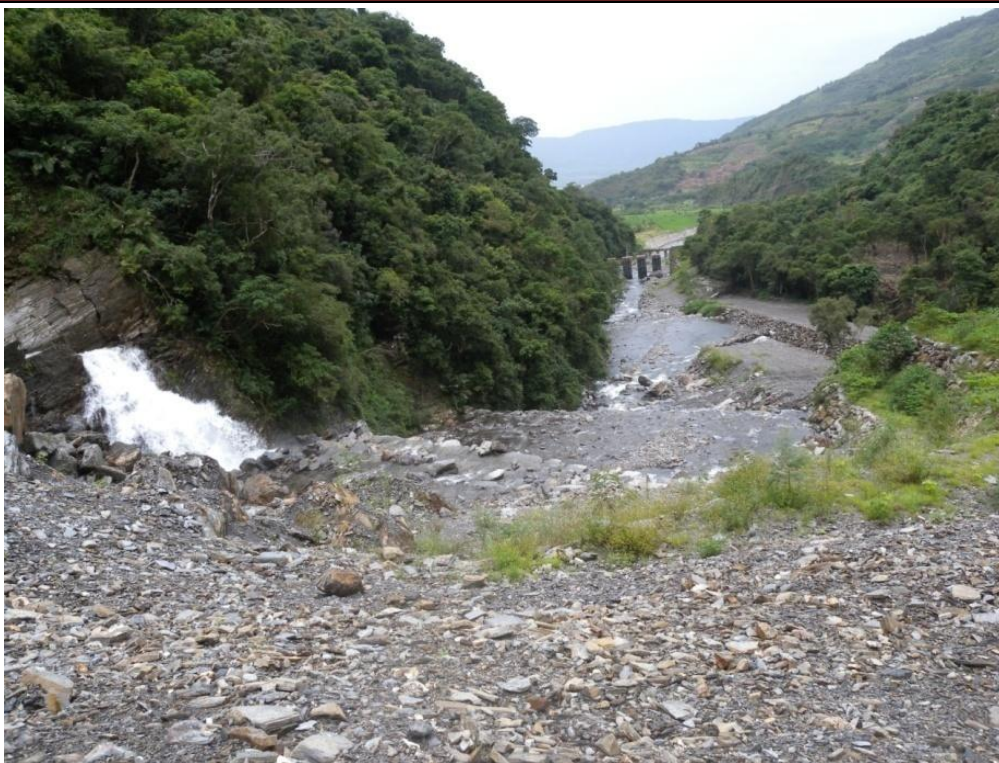
圖 4-1.26 99 年度下游支流箱涵完工前後照片(1)

施工前（98/09，莫拉克颱風後）

完工後（99/06）

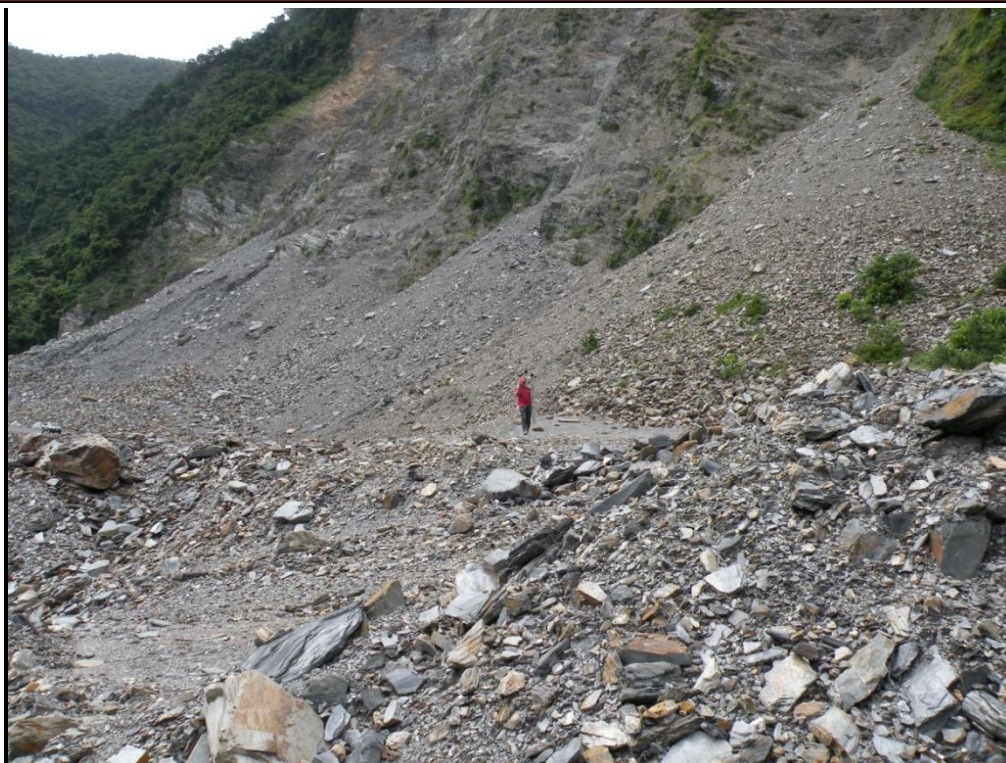
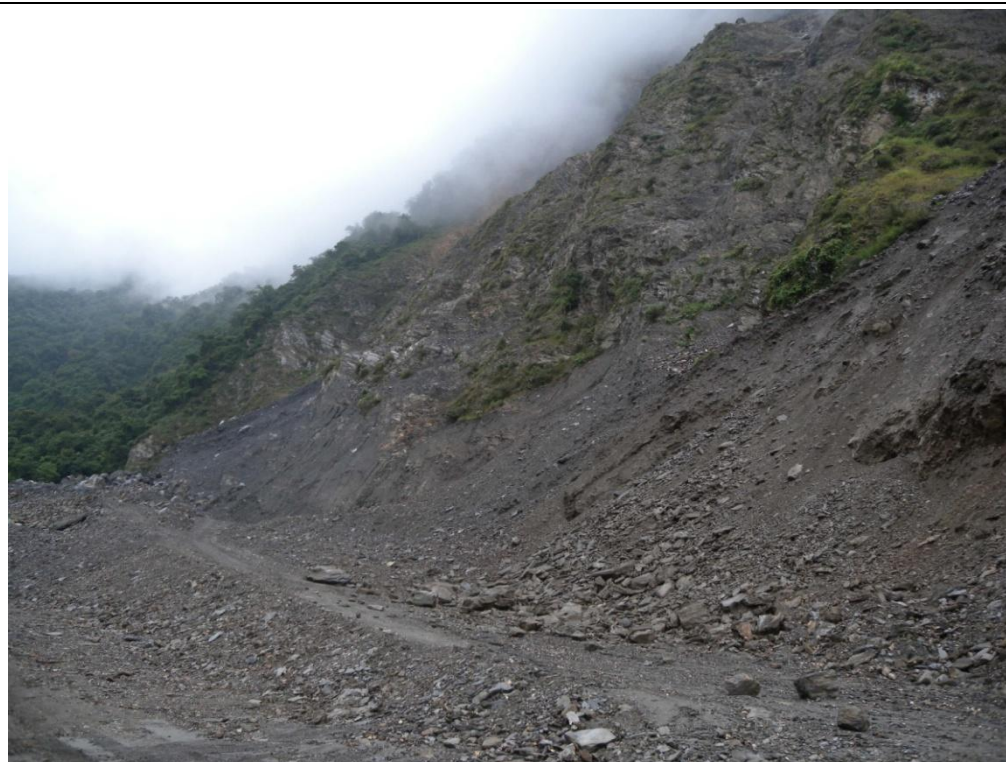
圖 4-1.28 99 年度崩塌區崩積土挖除前後比對照片

天然壩之崩積土體處理為龍泉溪河道整理工程另一項目，主要工程目的為穩定天然壩體之安定性，圖 4-1.28 為崩塌區土石挖除前後比對照片。

崩積土體挖除前（98/09）

崩積土體挖除後（99/06）
