## 伍、堰塞湖及崩塌區調查及圖資分析

### 5-1 崩塌區調查

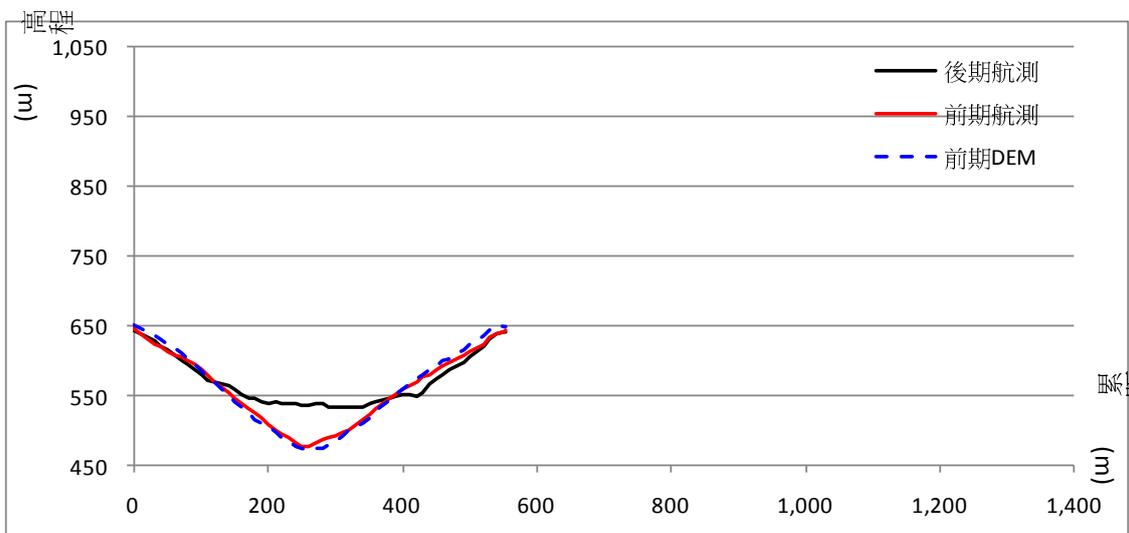
圖5-1.12 崩塌地剖面 3

由圖 5-1.9 可知本次地形變化主要來自接近稜線部份產生大規模崩壞，崩塌前後最大地形高程變化處有近 200 公尺之落差，大量崩落土石下移，並沿著下移路徑沖刷破壞兩側坡面，形成更多的土石崩落，初步估計有近億方之土石流失量，其中約一半停積於集水區坡面之中、下游段，其餘則隨著水分下移進入下方河道，圖 5-1.12～圖 5-1.15 (即剖面 3～剖面 6) 為不同位置之橫向高程剖面比對圖。

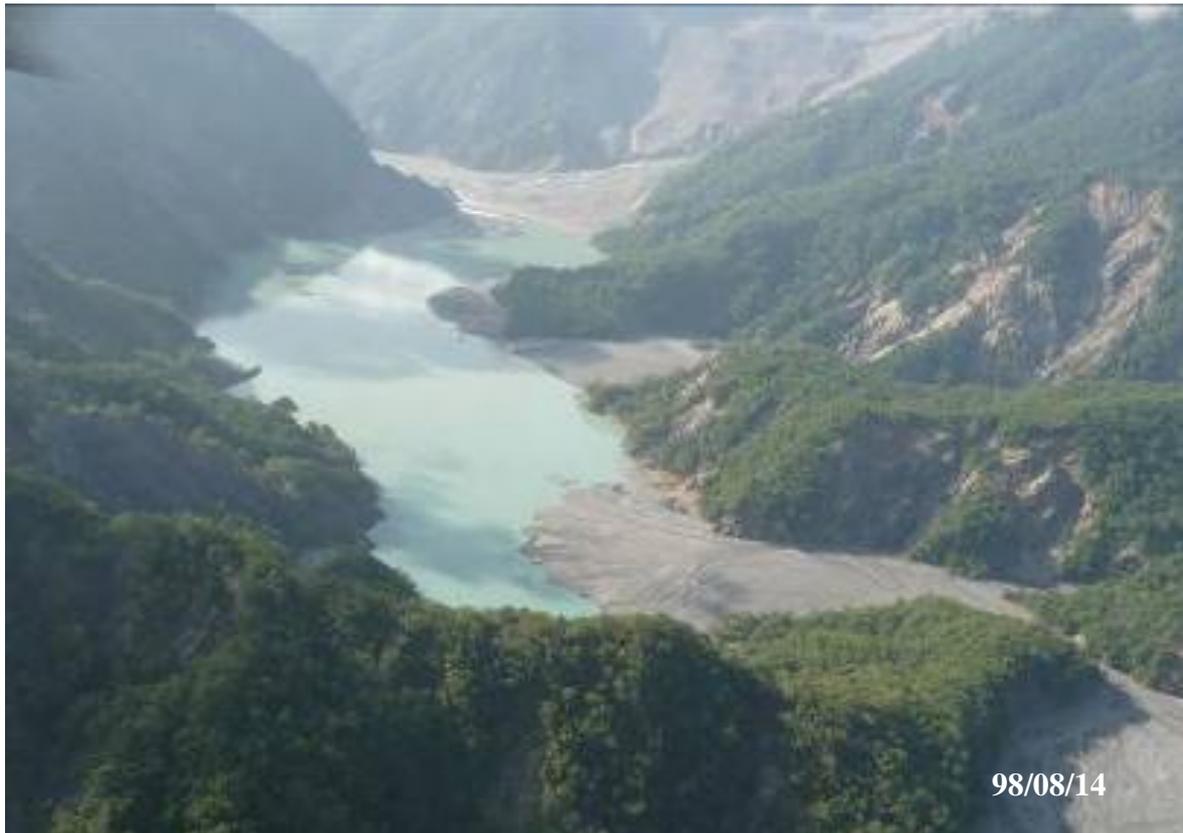
圖5-2.7 堰塞湖上游往下游拍攝

民國 98 年 8 月莫拉克颱風期間，太麻里溪上游包盛社附近，右岸邊坡因降雨誘發大規模崩塌，大量土石沿溪溝坡面流下，大量崩塌土體阻塞河道水流形成天然堰塞湖。堰塞湖生成後，台東林區管理處接獲通知即邀集學者專家及相關單位組成專案小組於 98 年 8 月 14 日搭乘直升機進行空中勘查，由空中勘查發現，阻塞河道之土體長度超過 1 公里，堰塞湖已開始溢流，天然壩體遭水流沖刷形成一寬度約 20 公尺之溢流水道，如 [圖 5-2.7](#) ~ [圖 5-2.10](#) 所示，初步研判暫無全面性潰壩之風險；其後，台東林區管理處與成功大學防災研究中心組成之勘查小組於民國 98 年 11 月 5 日再次搭乘直昇機進行空中勘查，由當時空勘相片可知（如 [圖 5-2.11](#) ~ [圖 5-2.14](#) 所示），堰塞湖上游入流處沖積扇擴大，堰塞湖水面有下降跡象，堰塞湖溢流量與崩塌地支流出流量減少，壩體上之溢流水道有改道現象。

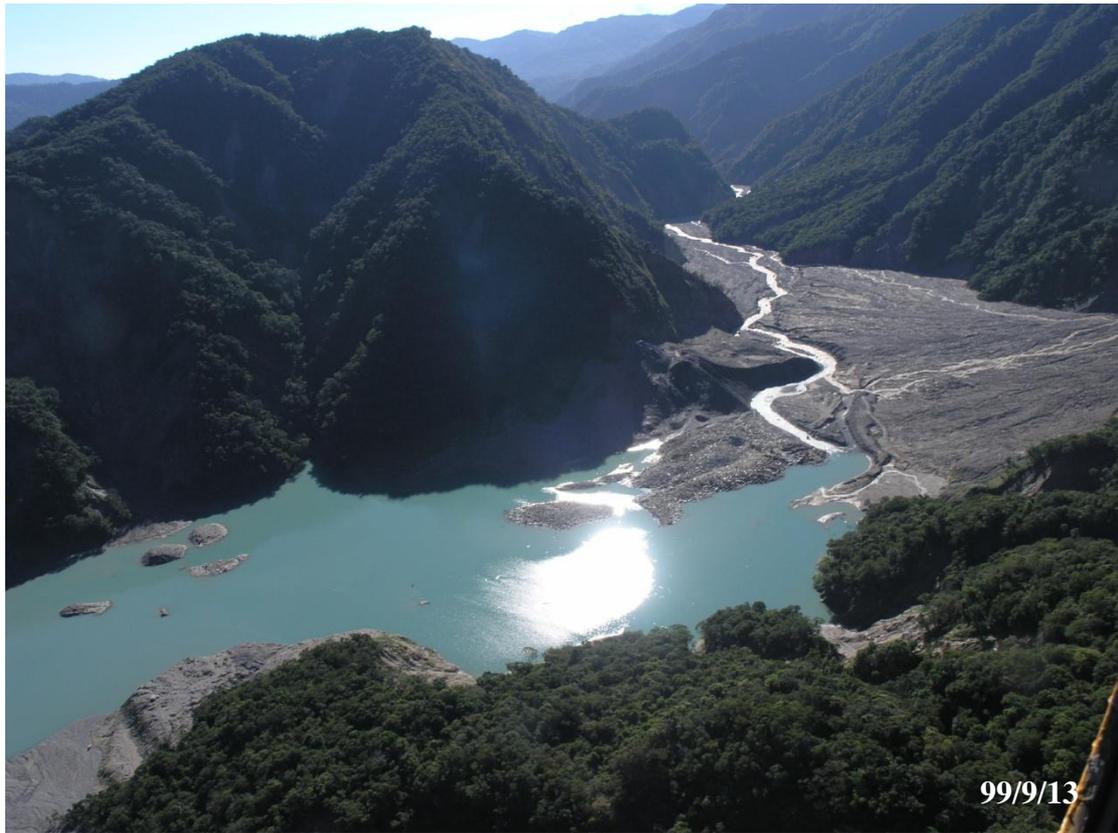
圖5-2.31 堰塞湖及溢流水道空勘照片

民國 99 年 8 月 31 日起，萊羅克颱風、南修颱風、莫蘭蒂三輕颱相繼影響台灣，太麻里溪施工便道受損中斷，溢流道開挖工程亦受到影響中斷。由於進入雨季，連日降雨造成上游來流量增加，堰塞湖水位稍微回升約為 461m 處，相關勘查成果及比對如圖 5-2.31 至圖 5-2.34 所示。

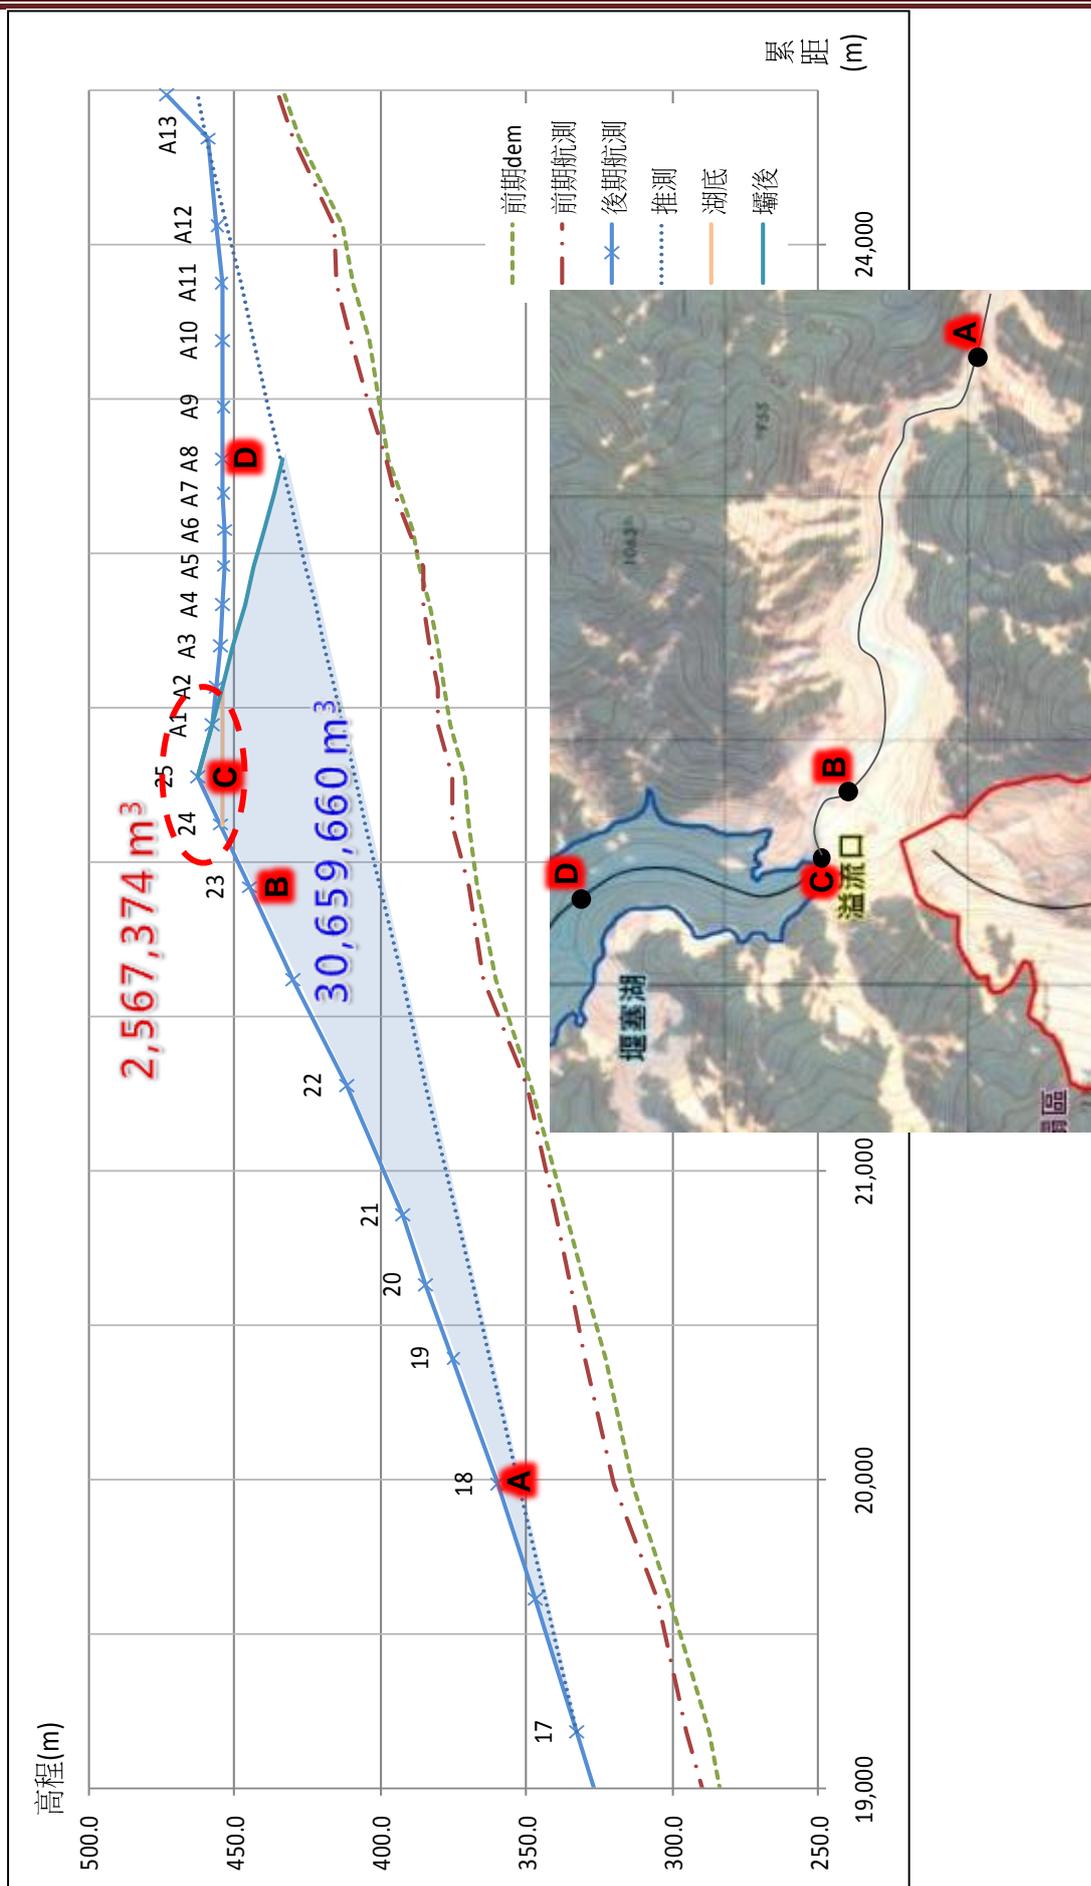
圖5-2.42 太麻里溪堰塞湖天然壩淤積段前後期縱斷面地形資料比對圖

為估算天然壩堆積土體體積，先依據各期河道測量成果，並配合 2 期航測地形與 5m 解析度 DEM 地形資料進行比對，利用斷面法進行堆積土體體積概算：首先由前期地形資料繪製一縱斷面趨勢線，並垂直平移此趨勢線以符合堰塞湖湖底末端高程，將平移後之縱斷高程視為災後之河道淤積底床高程(圖 5-2.42 之「推測」虛線)，接著為區分崩積土體以及堰塞湖形成後沈積於湖區內之土方，自壩頂後方延伸一坡降趨勢線至推測之河道底床高程視為天然壩壩體之上游坡面(圖 5-2.42 之「壩後」實線)，再將堰塞湖湖底高程(圖 5-2.42 之「湖底」虛線)向下游延伸至壩體下邊坡之交界處，估算壩體上下游坡面與湖底高程間之土體體積，可得目前天然壩體積；另外，再計算壩頂至推測淤積河道底床與壩體上下游坡面間之體積(即圖 5-2.42 之三角形區塊)，是為天然壩堆積土體之總體積，其計算成果列如表 5-2.3 與表 5-2.4 所示。

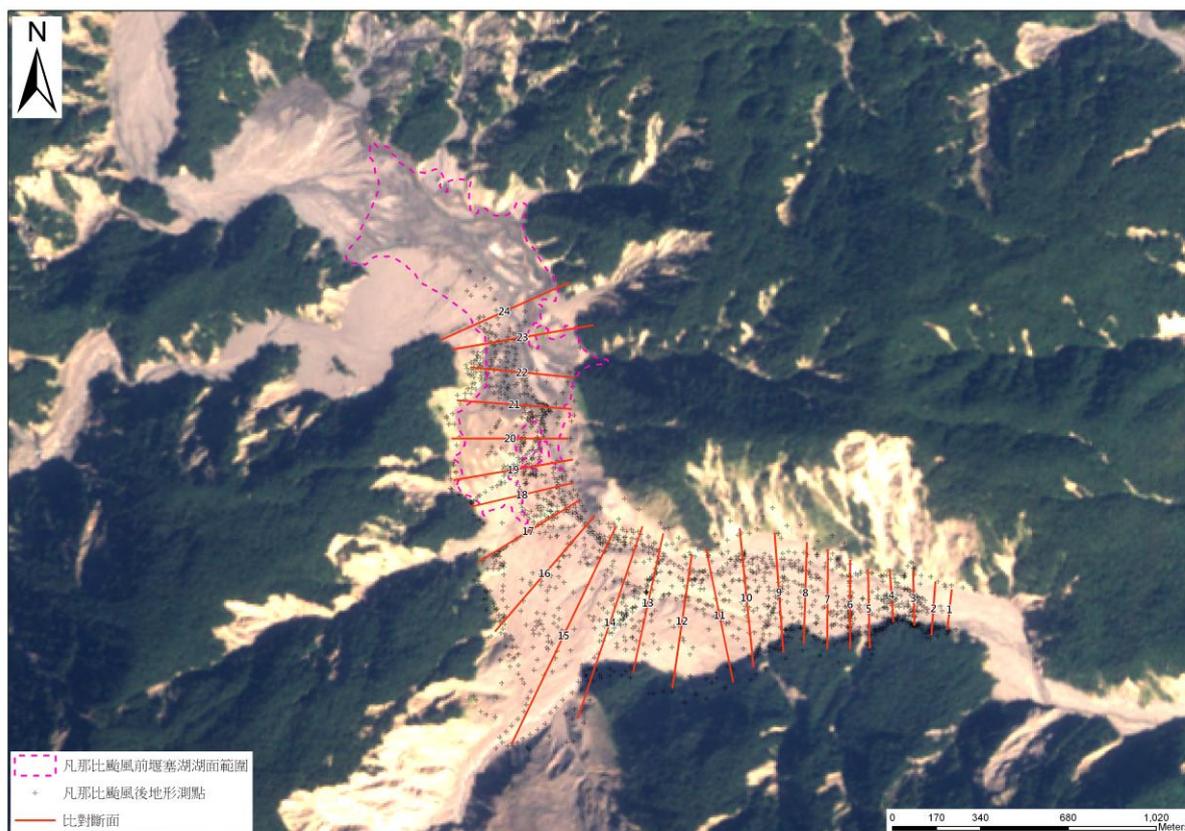
圖5-2.43 凡那比颱風後地形測量與比對斷面位置圖

根據圖 5-2.43 斷面比對位置可知，斷面 22~斷面 24 為前期堰塞湖蓄水範圍，由斷面比對可知原湖區平均淤高約 2~3 公尺，比對現地勘查成果（如圖 5-2.41），可知現地地表多為原堰塞湖湖底淤積之細粒土砂，據此可初步推論本次颱風期間，堰塞湖週邊雖有大量土石流出，然堰塞湖消失並非僅是受到大量土砂流之淤埋。

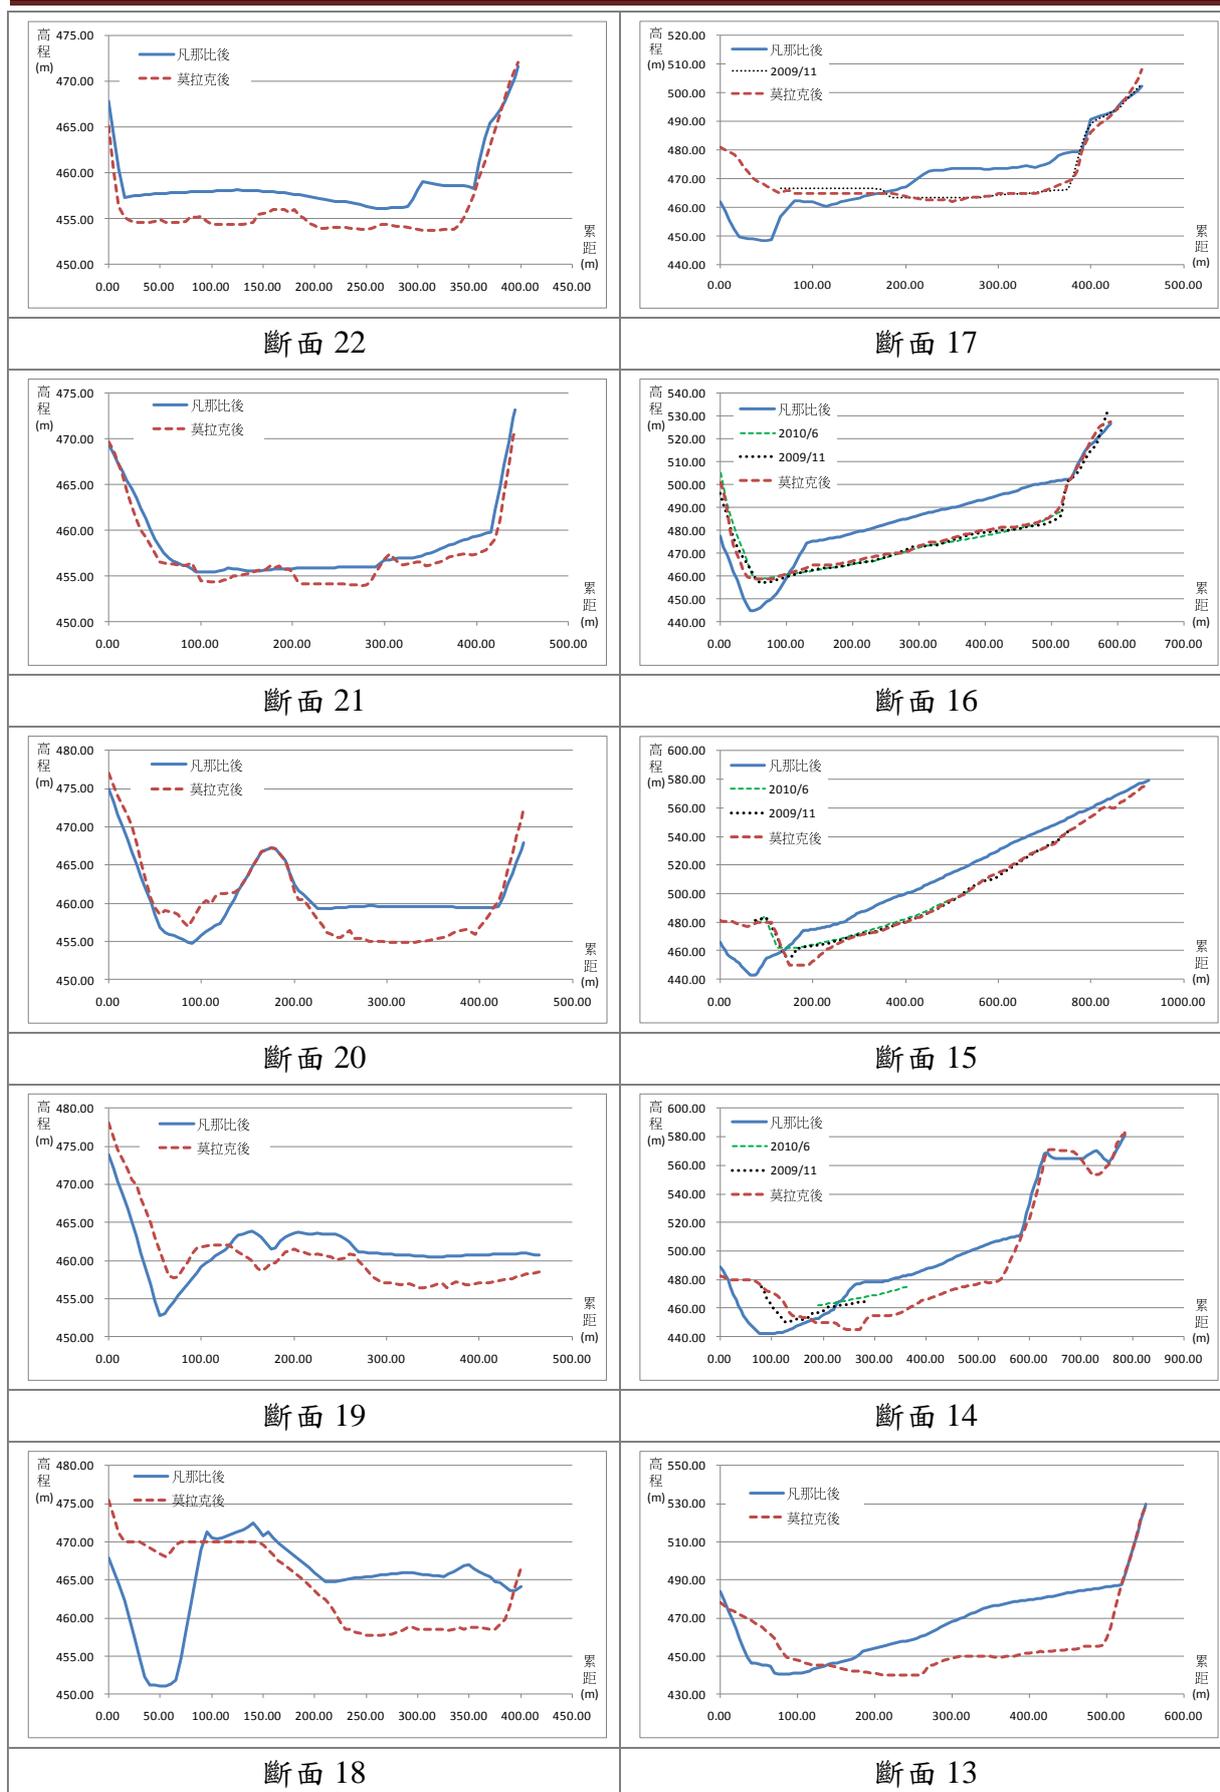
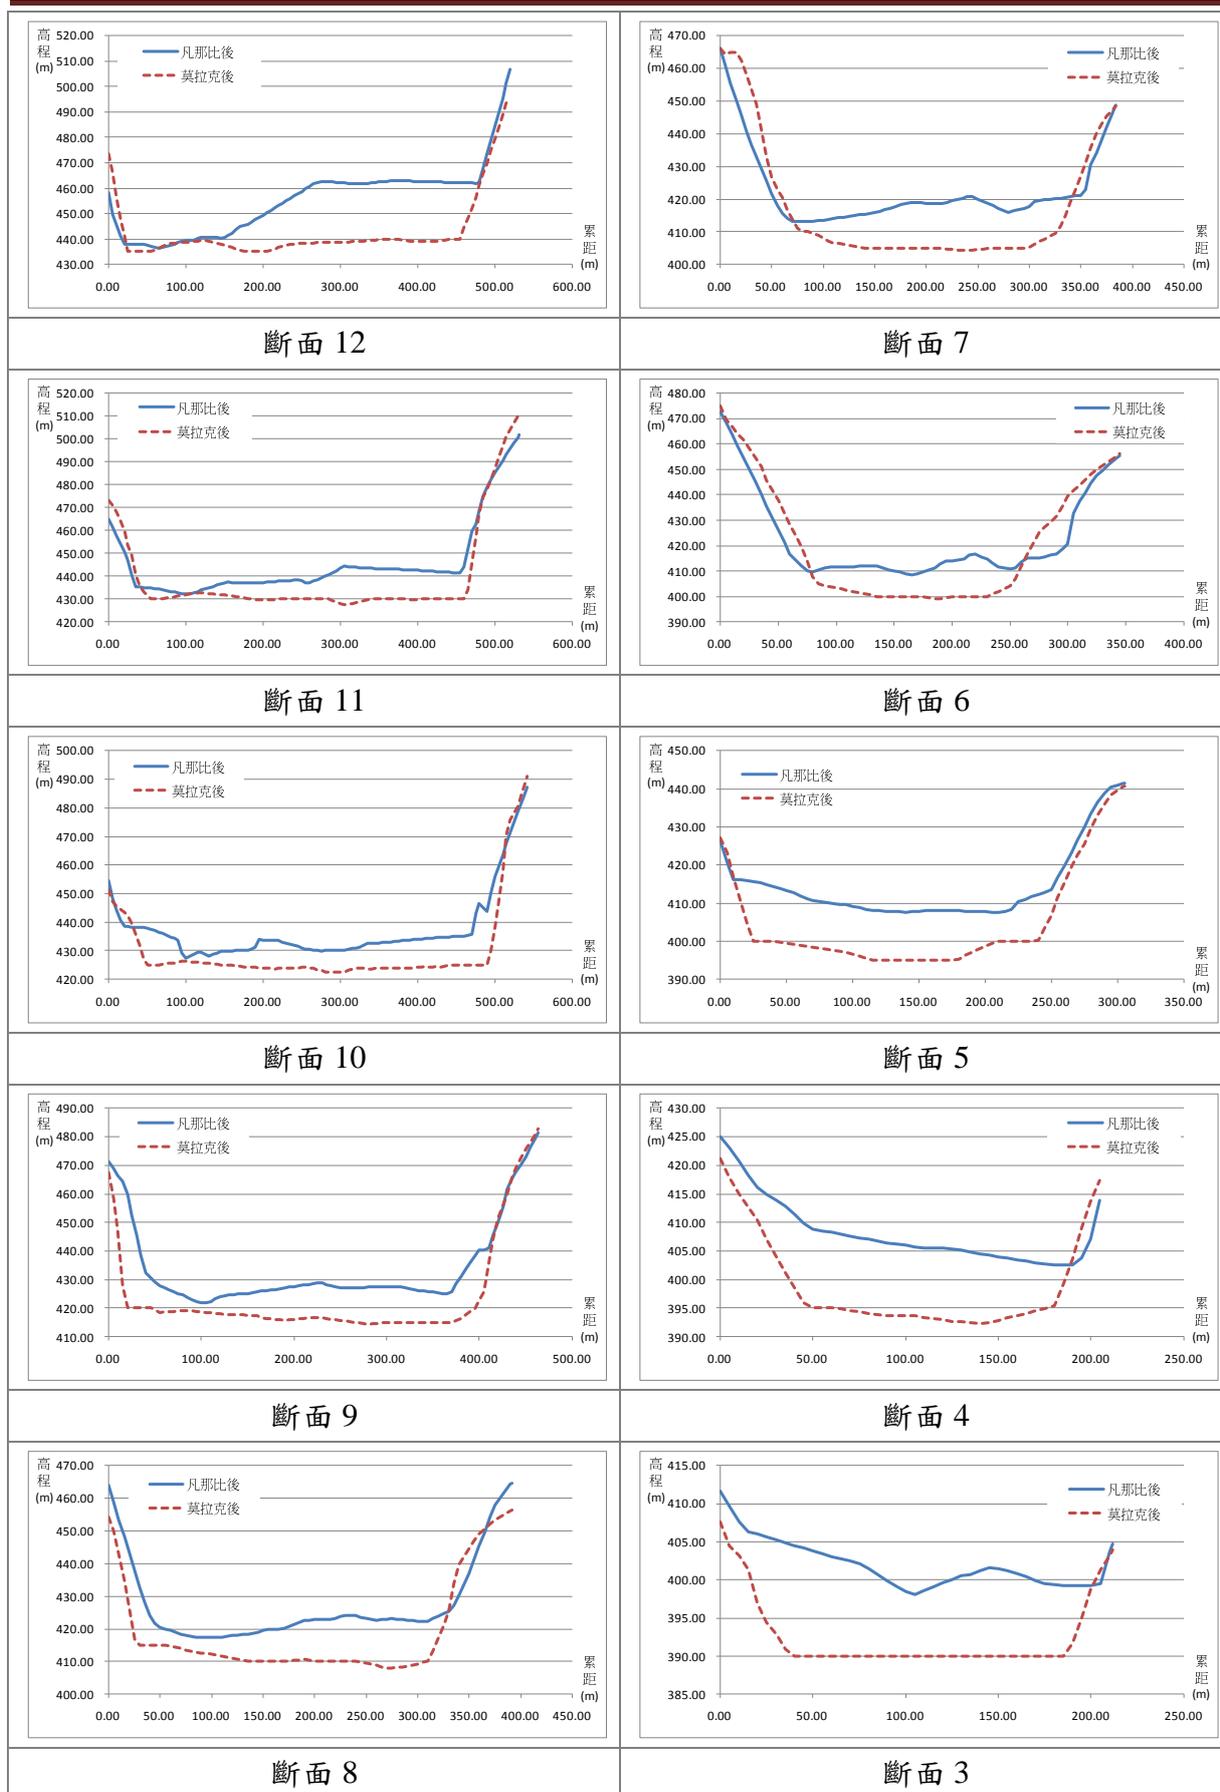
自斷面 17 開始，河道右岸側即崩塌區流出之扇狀堆積，平均淤高約 10 公尺，在扇狀堆積之中心部份（如斷面 15），甚至淤高近 20 公尺，而且地表殘跡物多為巨型塊石，表示源自崩塌區流出之土石流堆積在此後，已經相當程度之水流掏選作用影響而流失細粒土砂，距此可瞭解原始堆積應該更高。

此次凡那比颱風帶來大量雨水引發本區大規模之土砂運動，自各崩塌地流出大量土砂，特別是自崩塌區流出之大量土石，或許是颱風時推擠水流，造成水流集中沖刷左岸側區域，或是大量土砂淤高溢流道造成水流改道，總之水流持續沖刷左岸側堆積土體形成約寬 100 公尺之新流路，如斷面 19 至斷面 11，由於水流集中且持續沖刷，形成水道與側岸有 20 公尺左右之高差（如斷面 18~斷面 16）。

圖5-2.44 凡那比颱風後橫斷面地形比對成果(1/2)

圖5-2.45 凡那比颱風後橫斷面地形比對成果(2/2)

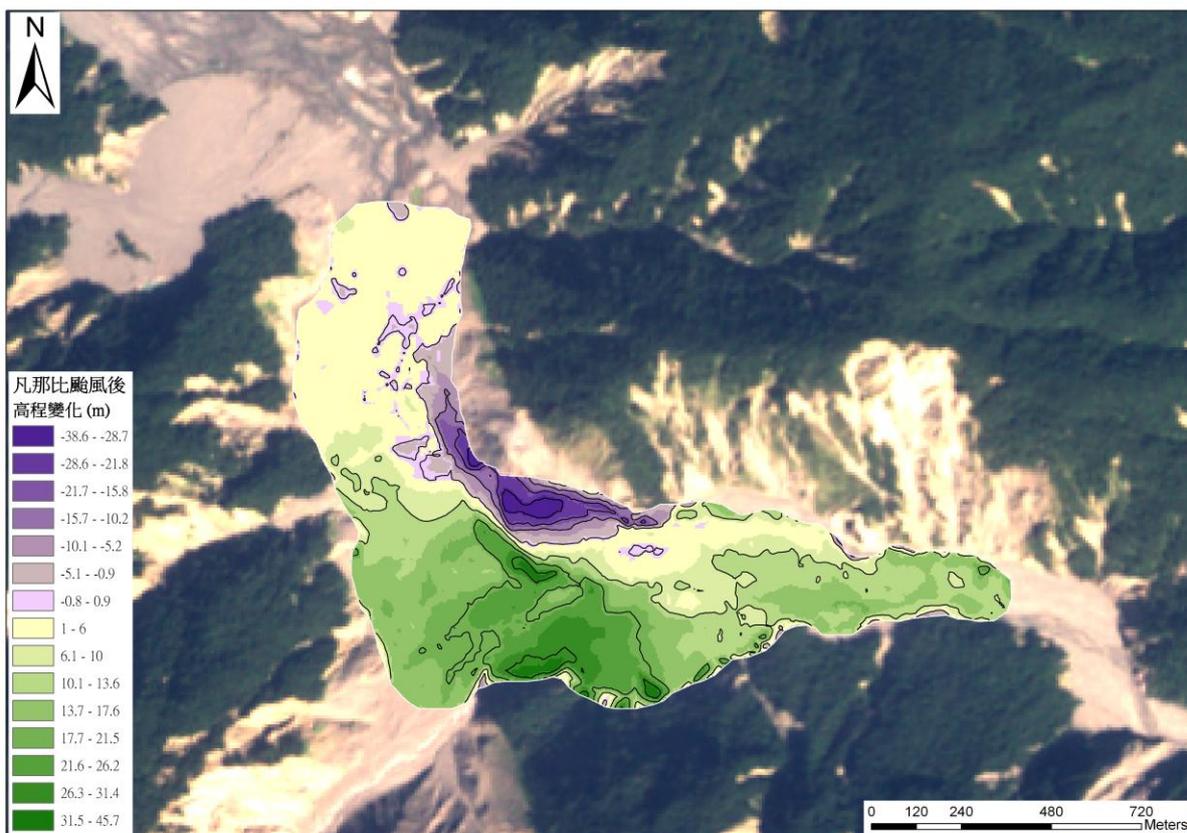
圖5-2.47 凡那比颱風前後地形高程變化

若將各斷面深槽高程配合各斷面間距繪製成區域縱斷面比對，如圖 5-2.46，由該縱斷地形比對成果可知，於凡那比颱風時，大規模土砂運動過程形成一天然河道坡度調整作用，原天然壩上游側（即原堰塞湖區域）因土石堆積形成之逆坡降，由於水道之刷深與湖區後方之淤積形成順坡降，原天然壩淤積之土石則隨水流沖刷流失，下游側原有近 5% 之坡降亦因土石之堆積而趨緩，本河段即形成較均勻之坡降，約 3% 左右。另將凡那比前後地形高程變動分佈繪製如圖 5-2.47 所示，由圖中即可確實瞭解，崩塌區流出土石與水流改道、刷深之相對位置。

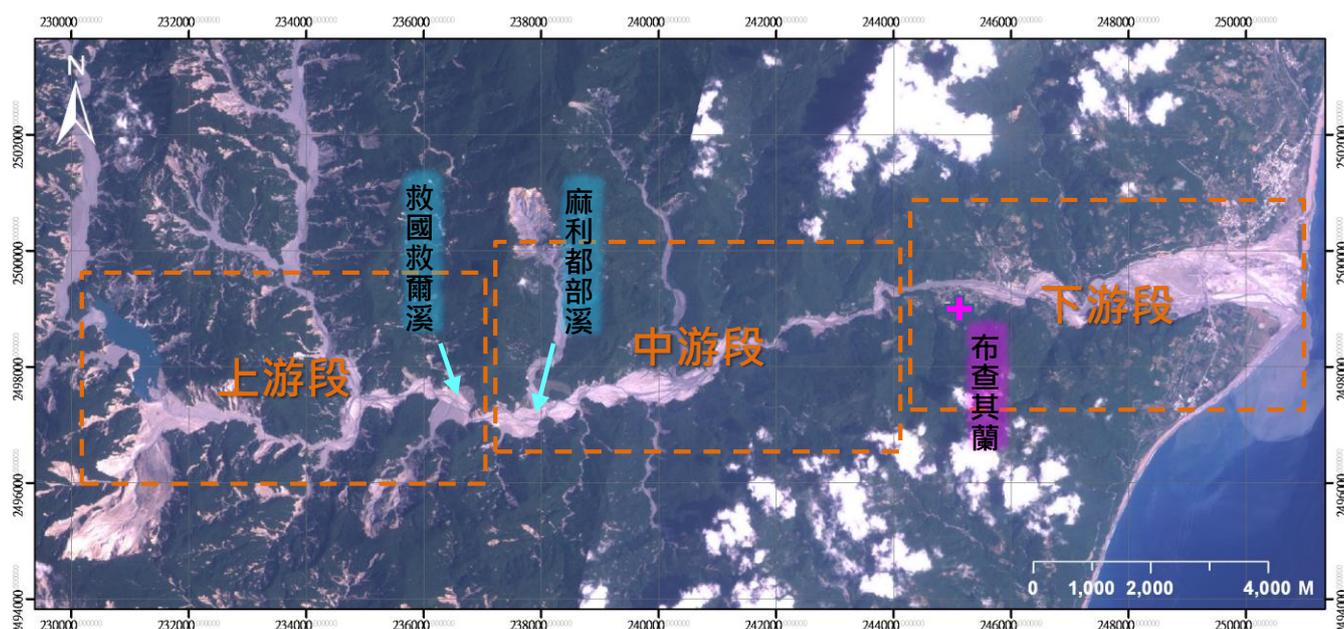
圖5-3.1 太麻里溪堰塞湖下游河道現況之分段示意圖

後續將堰塞湖下游太麻里溪主河道分為上、中、下游段三段來敘述，如圖 5-3.1 所示，各河段主要範圍為：上游段為堰塞湖溢流口至救國救爾溪匯流處；中游段為麻利都部溪匯流處至隘口；下游段為布查其蘭至河口。

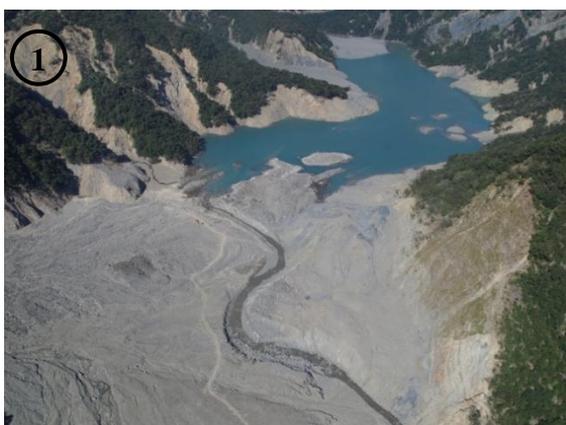
在斗里斗里溪匯流口以上部分，主河道中堆積大量土砂，側岸侵蝕嚴重，河寬變化幅度也較為劇烈。整體而言，此部分河道之河床抬升厚度大約為 30m~60m，且坡度較陡(坡度約為 3/100~5/100)，越靠近堰塞湖，其抬升厚度越大，坡度也越陡；在斗里斗里溪匯流口以下部分，河道中亦堆積大量土砂，但由於主支流匯流處河寬明顯變寬，造成河道呈現瓣狀水系，溪流主深槽並不明顯；另外在補拉米溪與救國救爾溪南北同時匯入主流處，現地堆積大量土砂，南側補拉米溪出口處有大型扇狀地堆積，形成壓迫主河道緊貼並侵蝕北側河岸的情況。整體而言斗里斗里溪匯流口以下河道之河床抬升厚度大約為 10m~30m，坡度較上游部分緩(坡度約為 3/100)。

(1) 堰塞湖溢流口

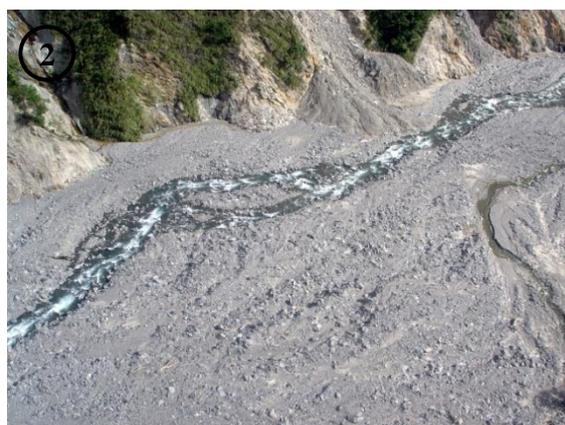
(2) 堰塞湖溢流口下游處

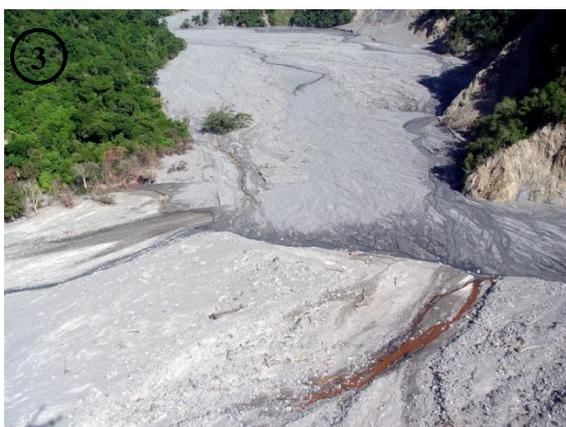
(3) 斗里斗里溪匯流口

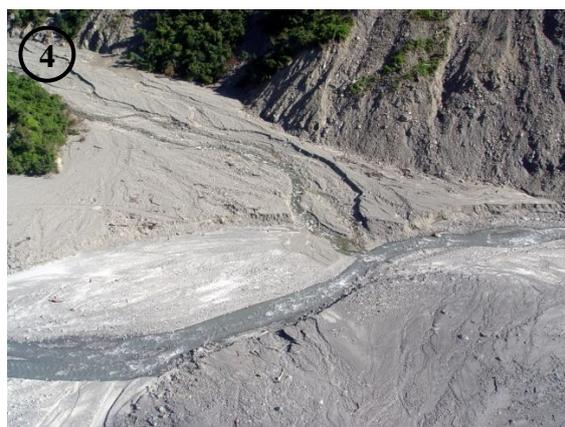
(4) 補拉米溪與救國救爾溪匯流口

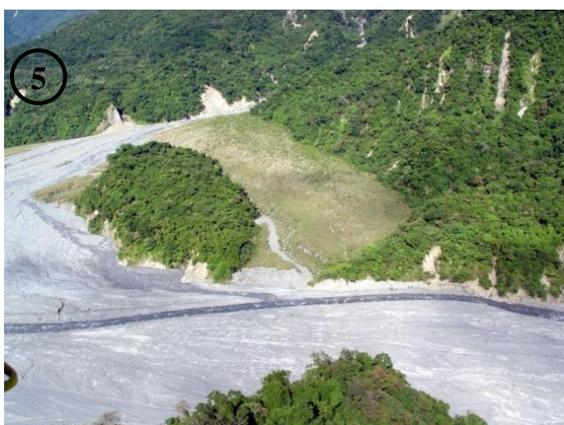
圖中⑤至⑦間前後(即麻利都部溪匯流口前與麻利霧溪匯流口後)皆有類似隘口之地形，隘口處河道寬度窄，兩側河岸多見岩壁，此次莫拉克颱風期間之河寬變化不大。而其間之河道在此次莫拉克颱風期間，河寬略微增加，乃因部分兩旁河岸遭受侵蝕。但在經過莫拉克颱風之影響後，此河段河床高程厚度堆積約 5m~10m，整體坡度較緩(坡度約為 2/100)，其土砂主要堆積於原有河道深槽，造成此河段河床抬升、坡度驅緩，形成水流漫流，部分河道呈現辮狀水系，溪流之主深槽並不明顯。本河段未來若遇到颱風豪雨時，河道水流擺盪侵蝕，土砂變動可能會相當劇烈，並持續將土砂往下游搬運。

(5) 麻利都部溪匯流口

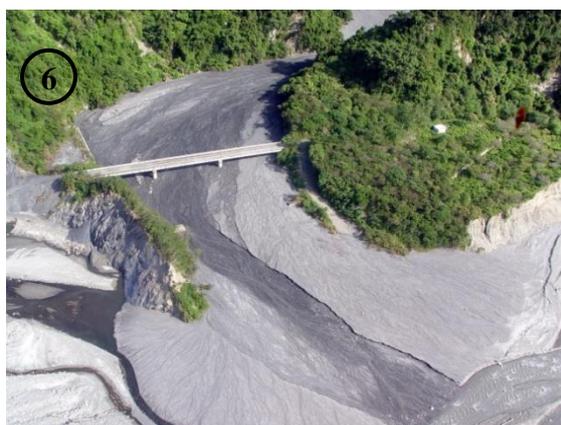
(6) 馬奴爾溪匯流口

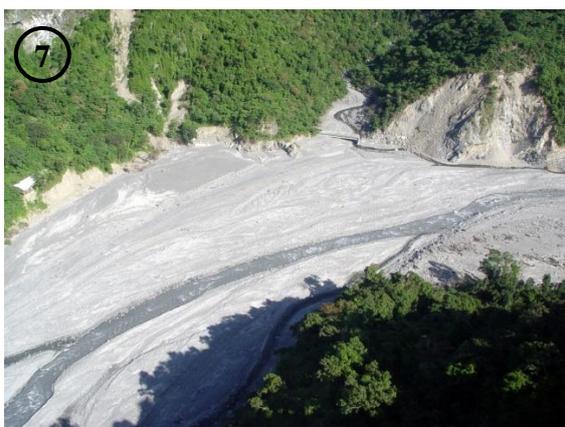
(7) 麻利霧溪匯流口

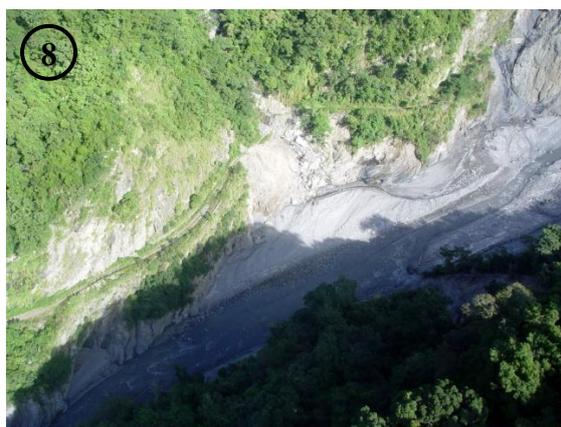
(8) 太麻里溪主流隘口段

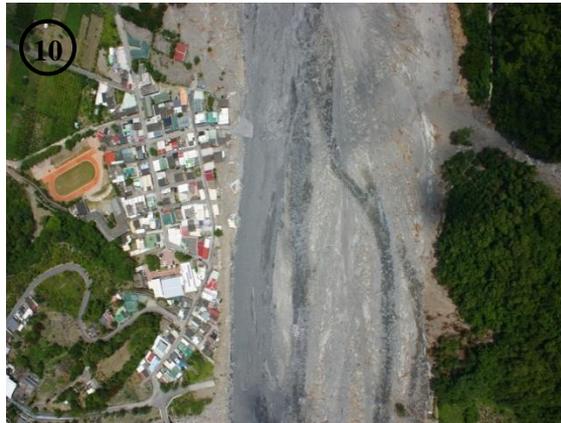
第二部分是布查其蘭至溪頭以上之河道(圖中⑨至⑩)，此次莫拉克颱風時，位於嘉蘭橋與拉灣橋受洪水沖毀，鄰近之河寬明顯變寬。往年此處之河床已有逐年抬升之趨勢，此次莫拉克颱風時，洪水沖毀嘉蘭村靠近河岸之部分民宅，原有較低河階地遭嚴重侵蝕而流失。太麻里溪過嘉蘭村後之河道連續經過兩處彎道，受到彎道地形之影響，側岸崩塌嚴重。整體而言，此部分河道寬度變化明顯，但主河道河床高程變化不大，由於部落緊鄰河道，河道內淤積大量土砂可能影響部落安全。

(10) 太麻里溪主流(嘉蘭)

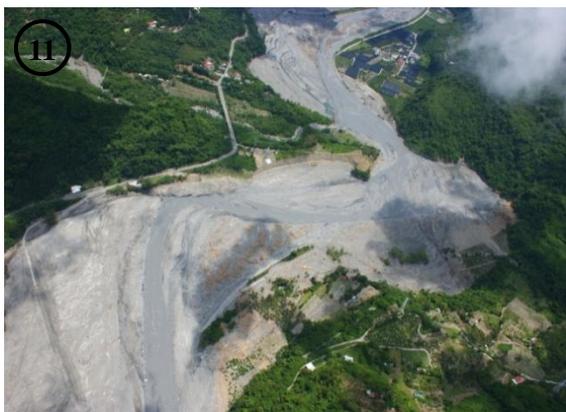
(11) 太麻里溪主流(麻利霧與溪頭)

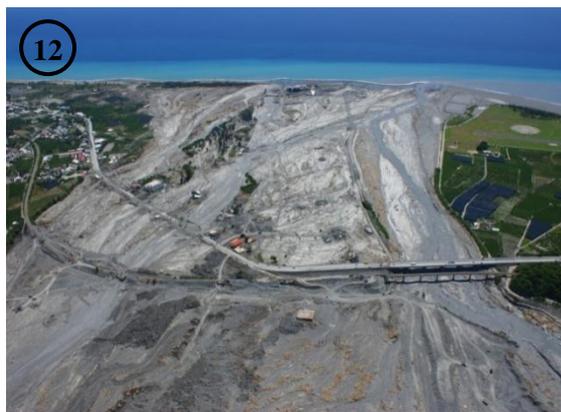
第三部分是指溪頭以下至河口之河道(圖中⑩以下)，此部分河道原先有設置堤防，但莫拉克颱風期間，位在溪頭部落對岸之太麻里溪左岸堤防遭沖毀破堤，洪水漫流原有之舊河口沖積扇，河寬劇烈增加形成突擴河道地形，水流至此流速變慢，大量土砂與漂流木開始沉降、堆積，造成原左岸之農田與農舍多受到土砂覆蓋與掩埋。而除原有舊河道外，破堤形成水流漫流，並在靠近左岸德其里部落處形成另一深槽。莫拉克颱風期間，靠近河口處的鐵路橋與台九線之南太麻里溪橋均遭洪水沖毀，南北交通嚴重中斷。整體而言，此部分之河道河寬之變化劇烈，但河床高程侵淤互見，以致平均變化不大。

(12) 太麻里主流溪(香蘭與德其里)

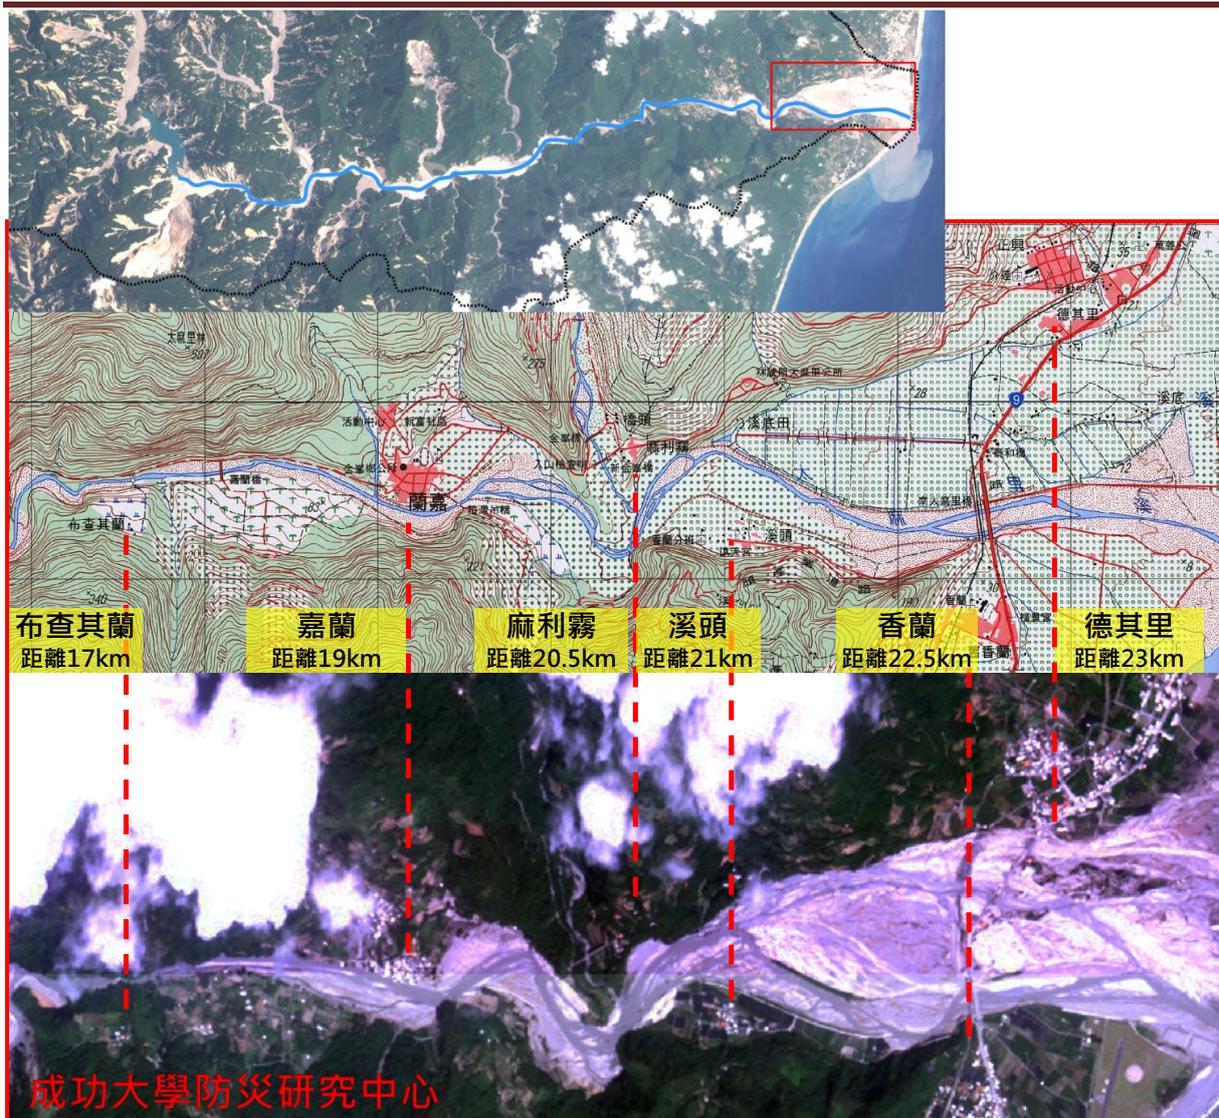
圖5-3.5 太麻里溪堰塞湖下游保全對象相對位置圖

針對保全對象方面，主要為堰塞湖下游近出海口處位於太麻里溪主河道兩旁之主要聚落，如 [圖 5-3.5](#) 所示，由上游至下游處分別為布查其蘭、嘉蘭、麻利霧、溪頭、香蘭及德其里，共有 6 處聚落與社區。調查現有居民與河岸之高差，以及與河岸之距離，並配合地形或斷面之蒐集成果，評估在洪水或是溢流情形下，可能之洪水或是土砂運動之影響範圍，提供後續下游安全性評估時之重要參考，如下 [表 5-3.1](#) 為太麻里溪堰塞湖下游主要聚落河道概況表。

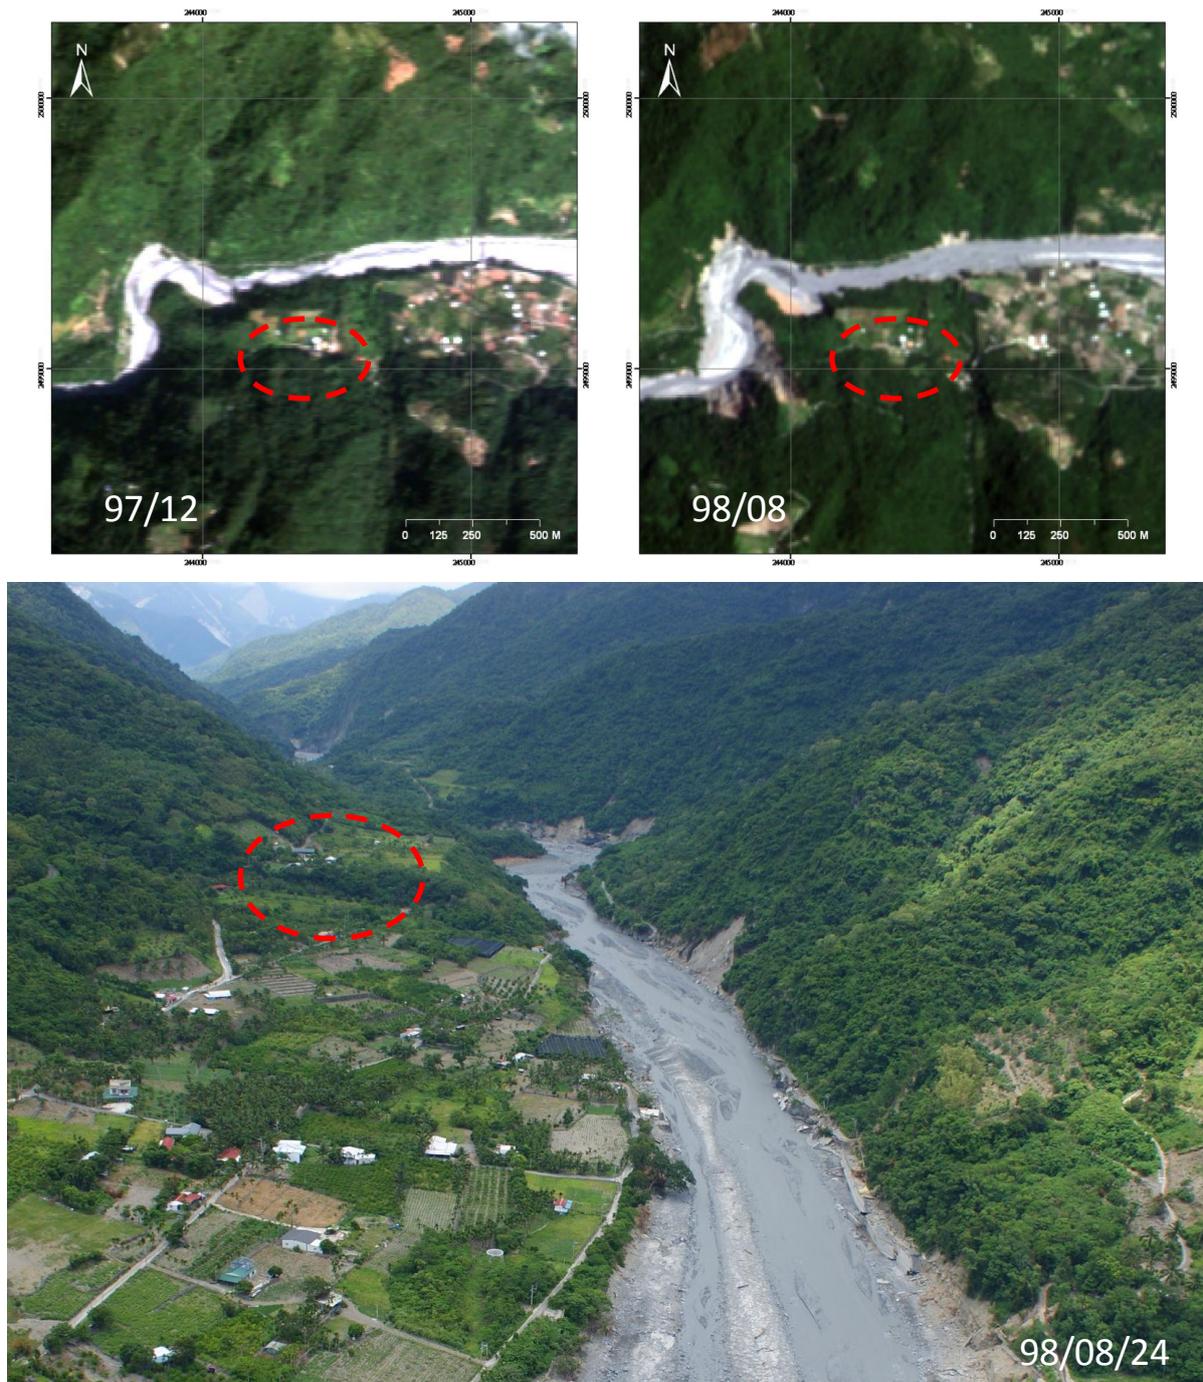
圖5-3.6 布查其蘭一帶之莫拉克颱風前後期影像與現況照片

布查其蘭位於台東縣金峰鄉境內，距離上游太麻里包盛社堰塞湖約 17 公里，聚落所在位置之河道受到莫拉克颱風影響，河道些微變寬。配合現地調查之資料與莫拉克颱風前後期的相關影像及圖資，如圖 5-3.6 所示，可以得知在莫拉克颱風前原有河道寬度約為 49 公尺，而莫拉克颱風後河道寬度約變為 72 公尺，河道寬度增加約為 23 公尺。

由前述資料可以知道，由於此次莫拉克颱風，造成整個太麻里溪集水區上游崩塌嚴重，洪水夾帶大量土砂往下游輸送，於此河段中堆積大量細粒料土砂，造成河床高程略微抬升，並造成兩岸侵蝕嚴重，道路與護岸基礎流失。而目前布查其蘭部落所在位置距離河岸距離約為 180 公尺，距離河岸高差約為 30 公尺，村落距離河道之距離與高程均足夠，較無安全之虞。

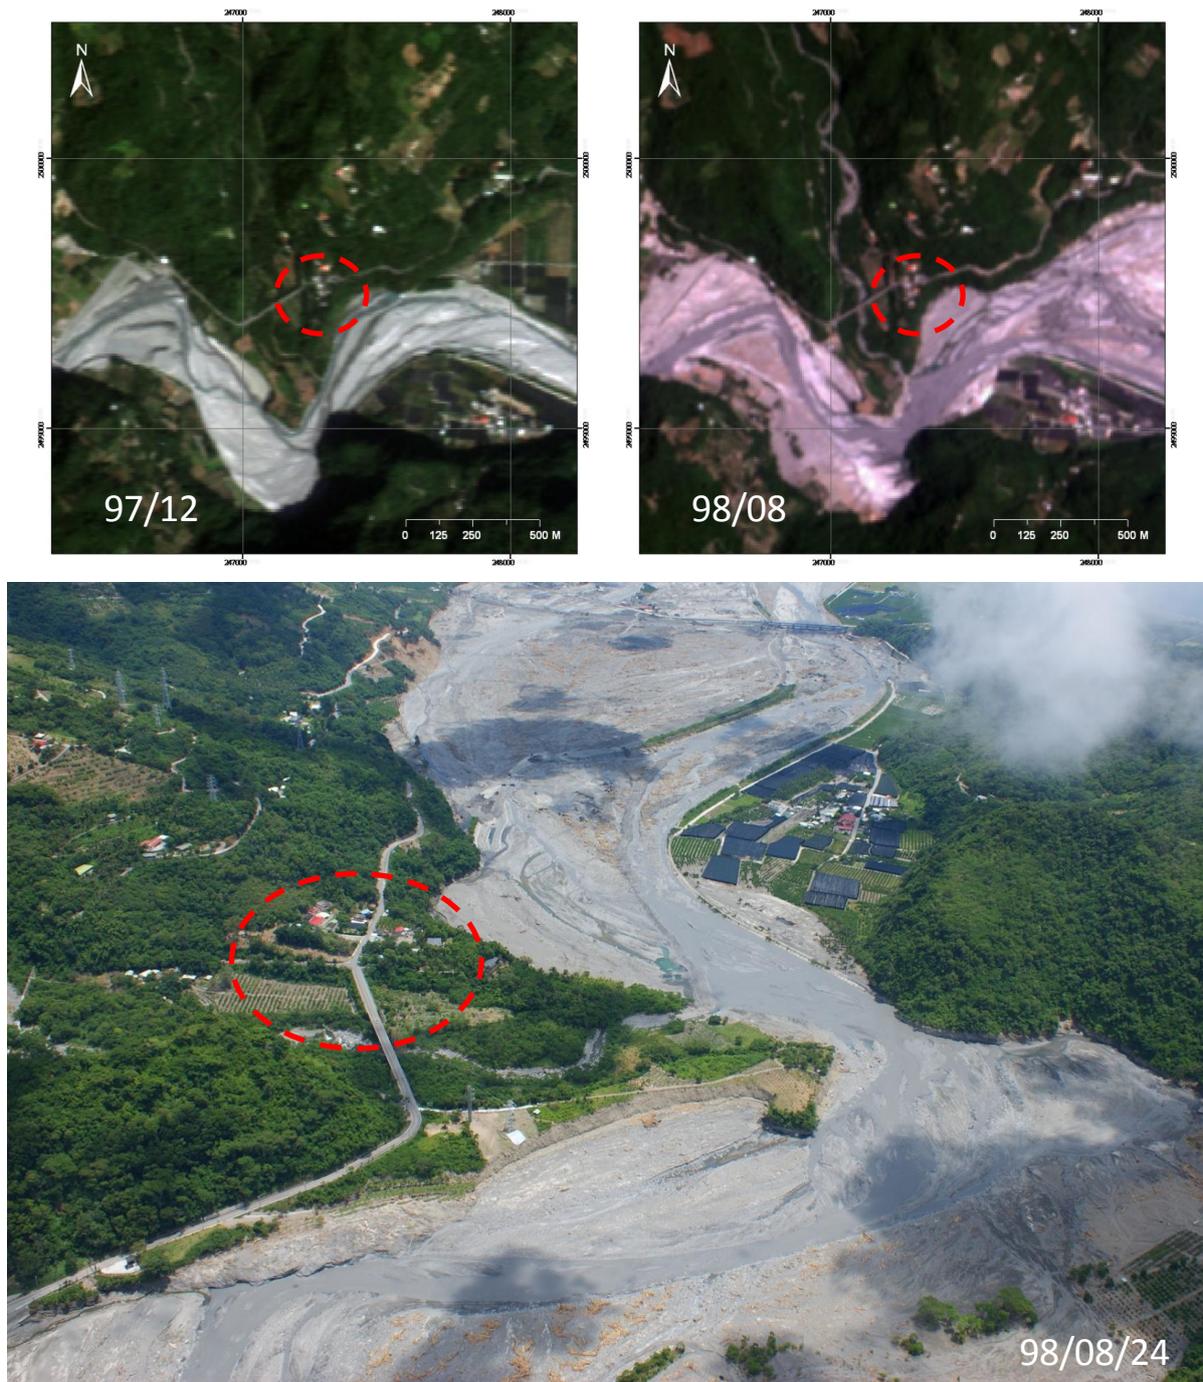
圖5-3.8 利霧一帶之莫拉克颱風前後期影像與現況照片

麻利霧位於台東縣金峰鄉境內，距離上游太麻里包盛社堰塞湖約 20.5 公里，聚落所在位置之河道受到莫拉克颱風影響，河道明顯變寬。配合現地調查之資料與莫拉克颱風前後期的相關影像及圖資，如圖 5-3.8 所示，可以得知在莫拉克颱風前原有河道寬度約為 258 公尺，而莫拉克颱風後河道寬度約變為 311 公尺，河道寬度增加約為 53 公尺。

由於受到太麻里溪主流於此河段受到地形(河道轉彎與束縮)影響，側岸侵蝕嚴重，河床中堆積大量細顆粒之土砂，造成此河段之河床高程呈現局部堆積的情況，於河道左岸處，相較於災前河床高程抬升約為 1 至 3 米。目前麻利霧部落所在位置距離河岸距離約為 50 公尺，距離河岸高差約為 17 公尺，村落距離河道之距離與高程均足夠，較無安全之虞。

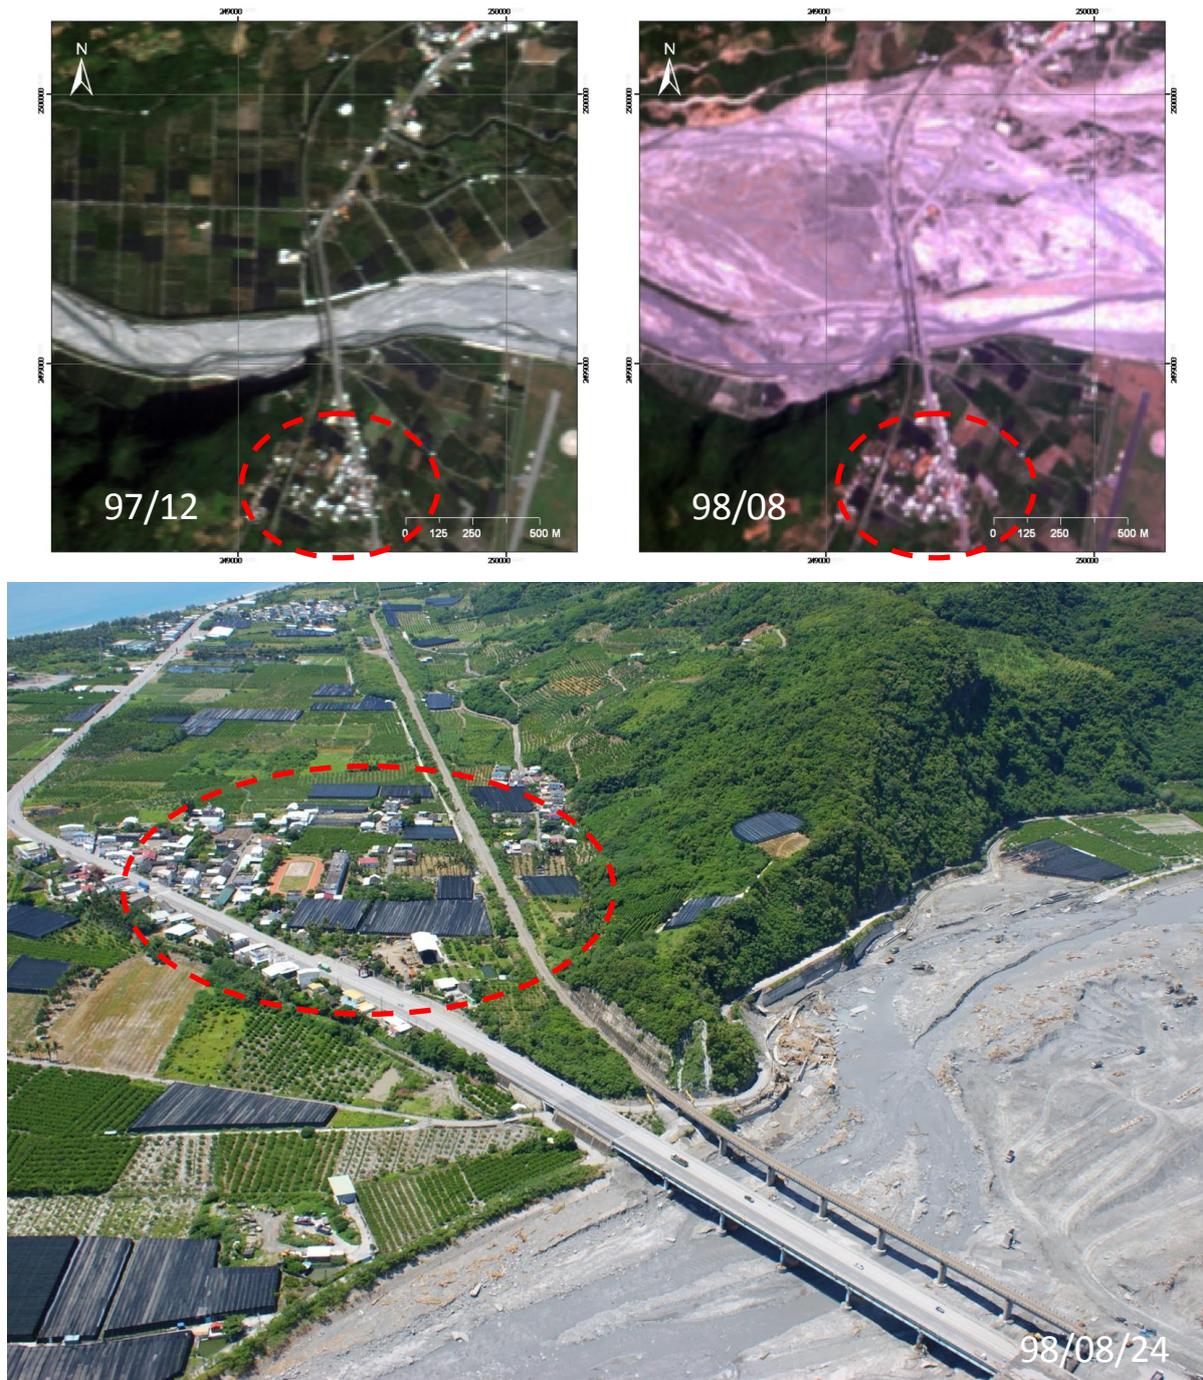
圖5-3.10 香蘭一帶之莫拉克颱風前後期影像與現況照片

香蘭位於台東縣太麻里鄉境內，距離上游太麻里包盛社堰塞湖約 22.5 公里，聚落所在位置之河道受到莫拉克颱風影響，河道寬度劇烈變化。配合現地調查之資料與莫拉克颱風前後期的相關影像及圖資，如圖 5-3.10 所示，可以得知在莫拉克颱風前原有河道寬度約為 123 公尺，而莫拉克颱風後河道寬度約變為 1005 公尺，河道寬度增加約為 882 公尺。

此河段原有河道兩旁均有設置堤防，但於此次莫拉克颱風期間上游堤防破損，加上溪水暴漲，洪流擴散嚴重，造成原有古河口沖積扇處均變為新河道的範圍，河道寬度遽增。位於此河段橫跨太麻里溪主流的鐵路橋與南太麻里溪橋均受損中斷。目前此河段屬於侵淤互見的情況，在河道右岸靠近香蘭部落處，亦即原有太麻里溪舊河道，是呈現侵蝕的情況。而在河道中間則呈現部分堆積，但在靠近河道左岸，原有地形被洪流沖出一河道。目前香蘭部落所在位置較無安全之虞，因其距離河岸距離約為 170 公尺，距離河岸高差約為 7 公尺，仍保有一定的通水斷面。

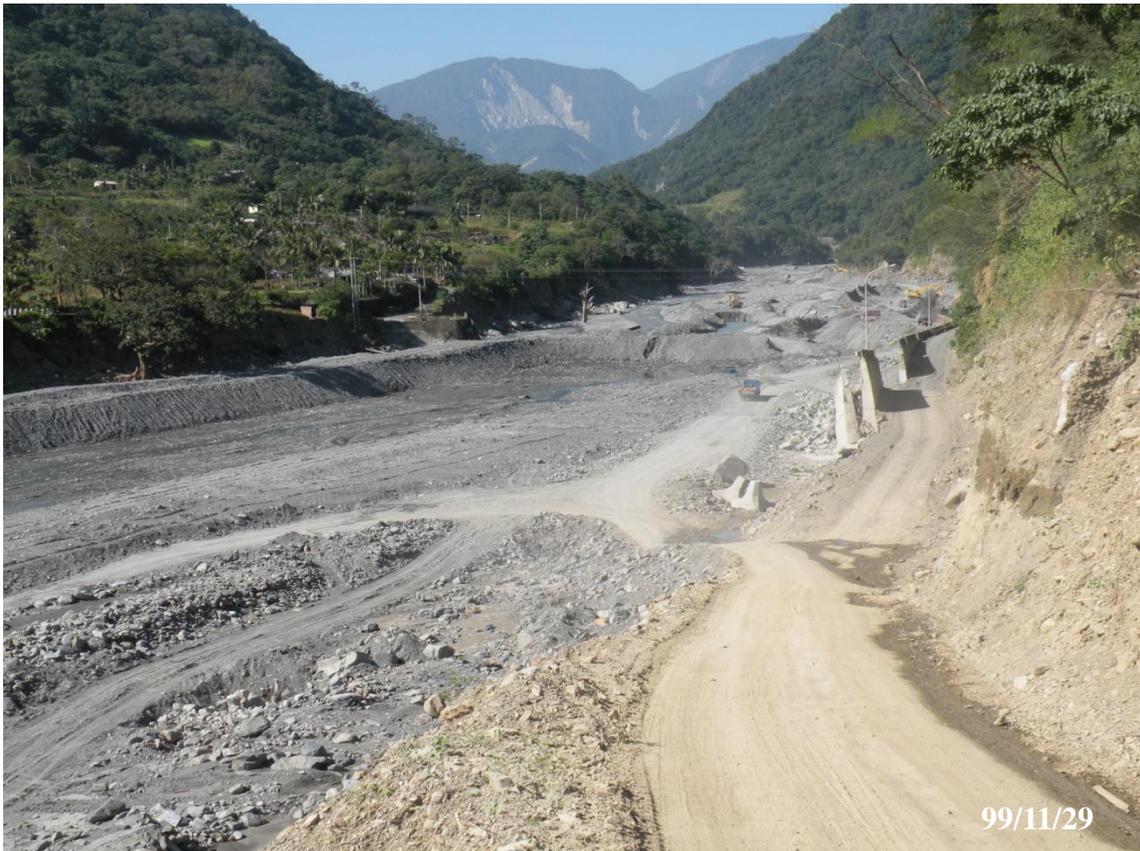
圖5-3.12 布查其蘭至嘉蘭間太麻里溪之河道現況

但在 99 年 9 月 19 時遭遇凡那比颱風事件，大量的降水帶動部分集水區內坡面與河道上原本的不安定土砂，且原本太麻里溪上游集水區因崩塌嚴重，使得水流夾帶上游大量土砂往下游輸送，加上下游太麻里溪土砂清疏工程所開挖的主深槽與殘存於河道上受擾動的土砂材料，均受到此次事件之影響，造成整個太麻里溪河道地形變動明顯。如 [圖 5-3.12](#) 至 [圖 5-3.15](#) 所示，分別為凡那比颱風後各主要聚落間的河道現況，可以看出目前仍有部分工程持續在進行中，主要還是在清疏局部河段大量堆積的土砂並開挖河道主深槽使水流流向穩定，避免直接衝擊到兩岸保全對象，如嘉蘭村一帶，部分河段並配合堆疊大量消波塊用以保護河岸區域。

目前，太麻里溪河道兩岸之主要部落，大都已完成施做護岸工程，而靠河道清疏與橋梁興建維修工程，原有通水斷面可能不足之處亦加大許多，降低若再次遭遇到颱風豪雨事件時可能對保全住戶形成危害之風險。
