## 伍、堰塞湖及崩塌區調查及圖資分析

### 5-1 崩塌區調查

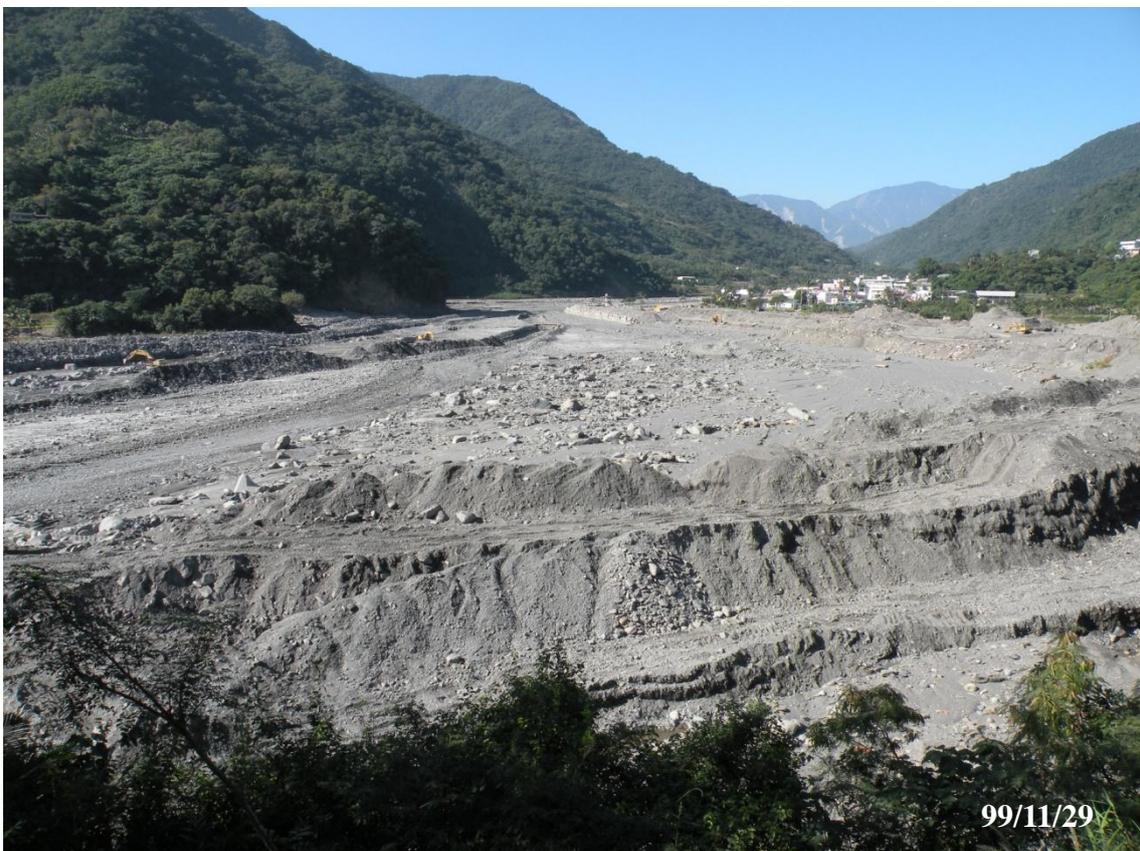
圖5-3.13 嘉蘭至麻立霧間太麻里溪之河道現況

但在 99 年 9 月 19 時遭遇凡那比颱風事件，大量的降水帶動部分集水區內坡面與河道上原本的不安定土砂，且原本太麻里溪上游集水區因崩塌嚴重，使得水流夾帶上游大量土砂往下游輸送，加上下游太麻里溪土砂清疏工程所開挖的主深槽與殘存於河道上受擾動的土砂材料，均受到此次事件之影響，造成整個太麻里溪河道地形變動明顯。如 [圖 5-3.12](#) 至 [圖 5-3.15](#) 所示，分別為凡那比颱風後各主要聚落間的河道現況，可以看出目前仍有部分工程持續在進行中，主要還是在清疏局部河段大量堆積的土砂並開挖河道主深槽使水流流向穩定，避免直接衝擊到兩岸保全對象，如嘉蘭村一帶，部分河段並配合堆疊大量消波塊用以保護河岸區域。

目前，太麻里溪河道兩岸之主要部落，大都已完成施做護岸工程，而靠河道清疏與橋梁興建維修工程，原有通水斷面可能不足之處亦加大許多，降低若再次遭遇到颱風豪雨事件時可能對保全住戶形成危害之風險。
