肆、現地遙測影像分析與地形變動量測

4-1 2007 年汛期前之影像變異

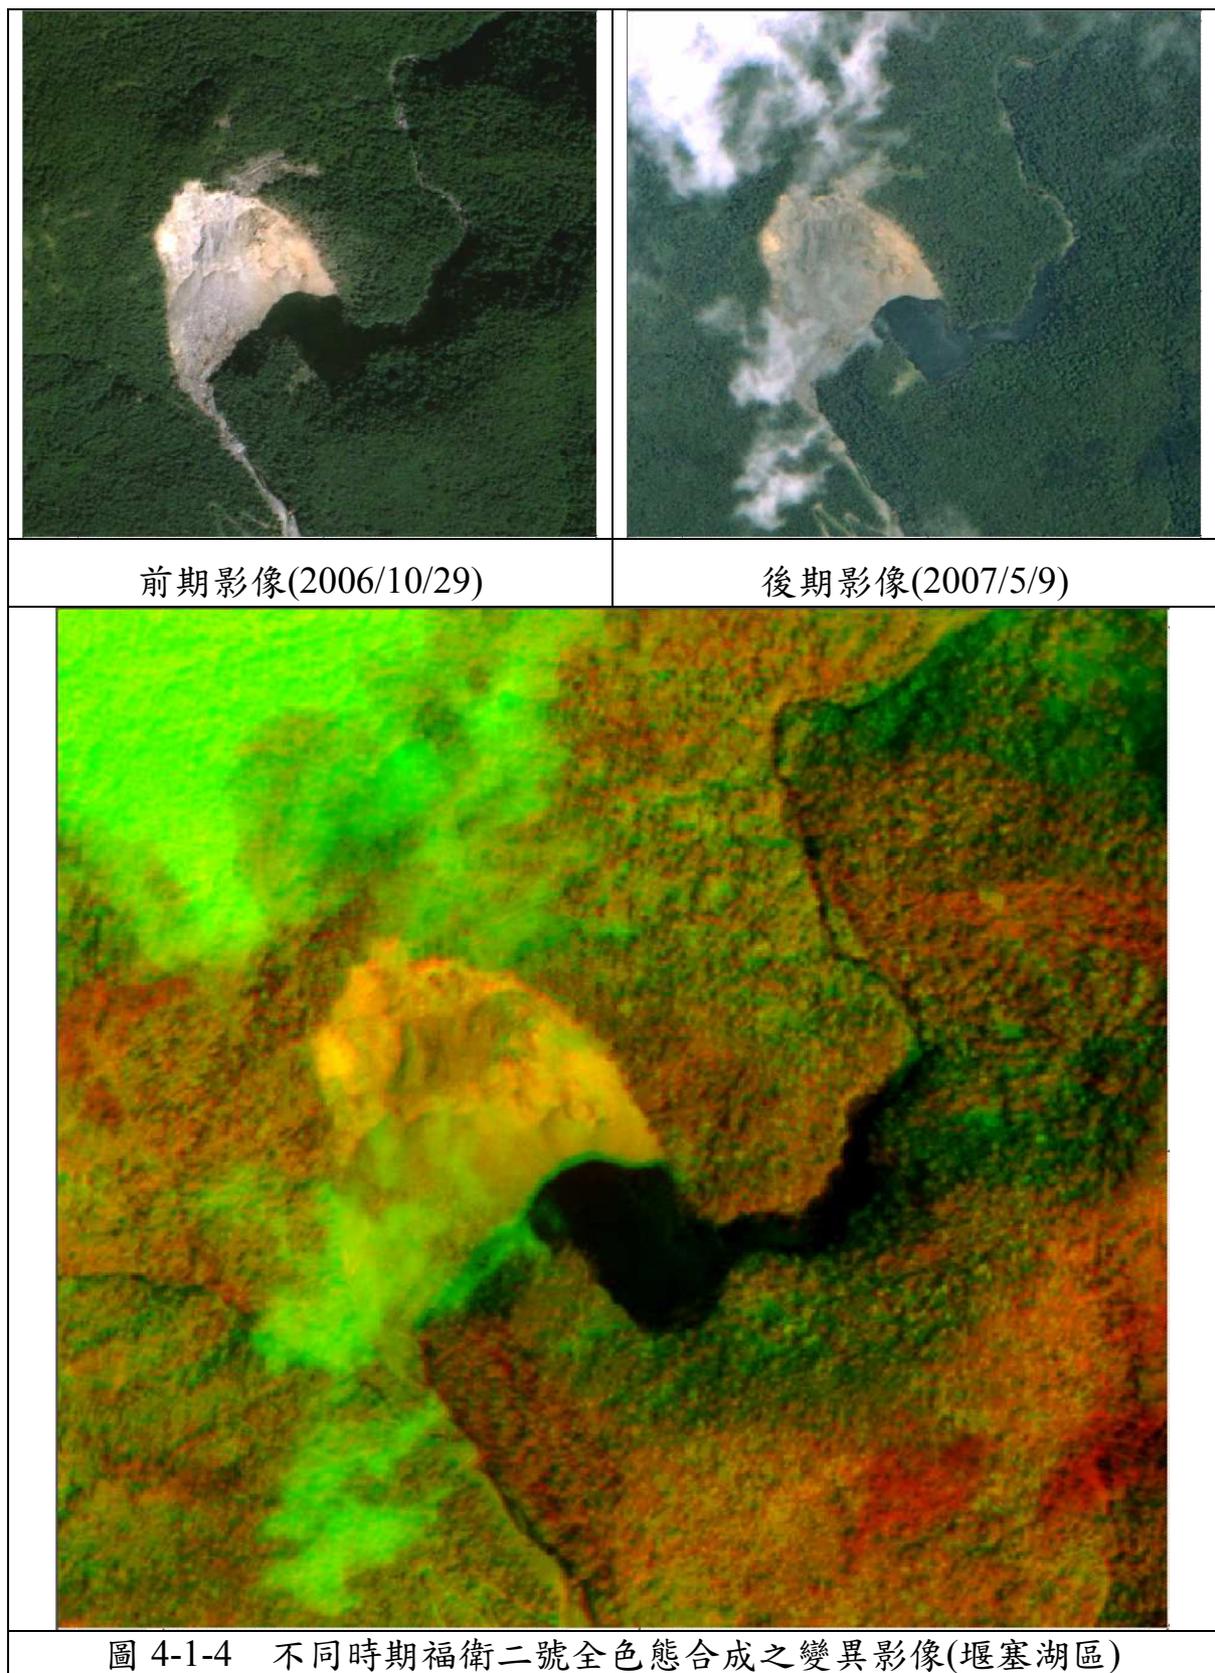
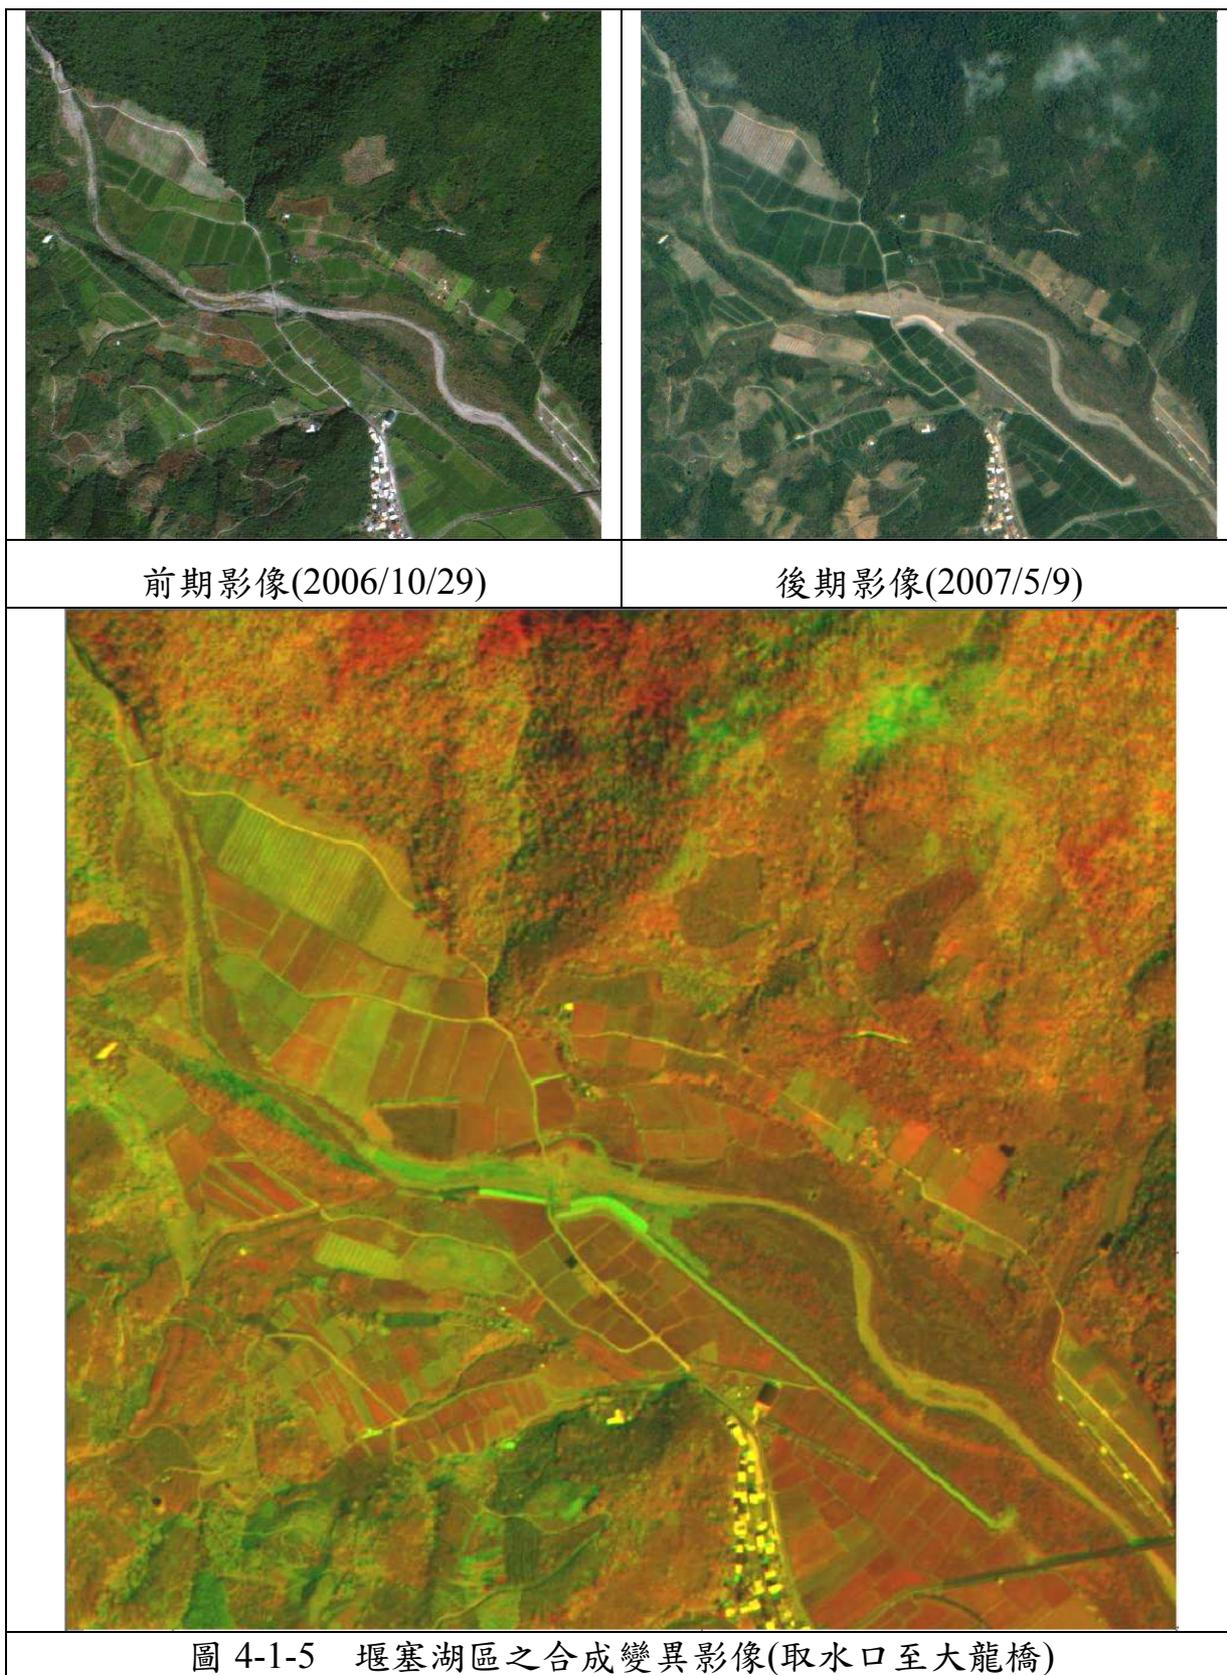
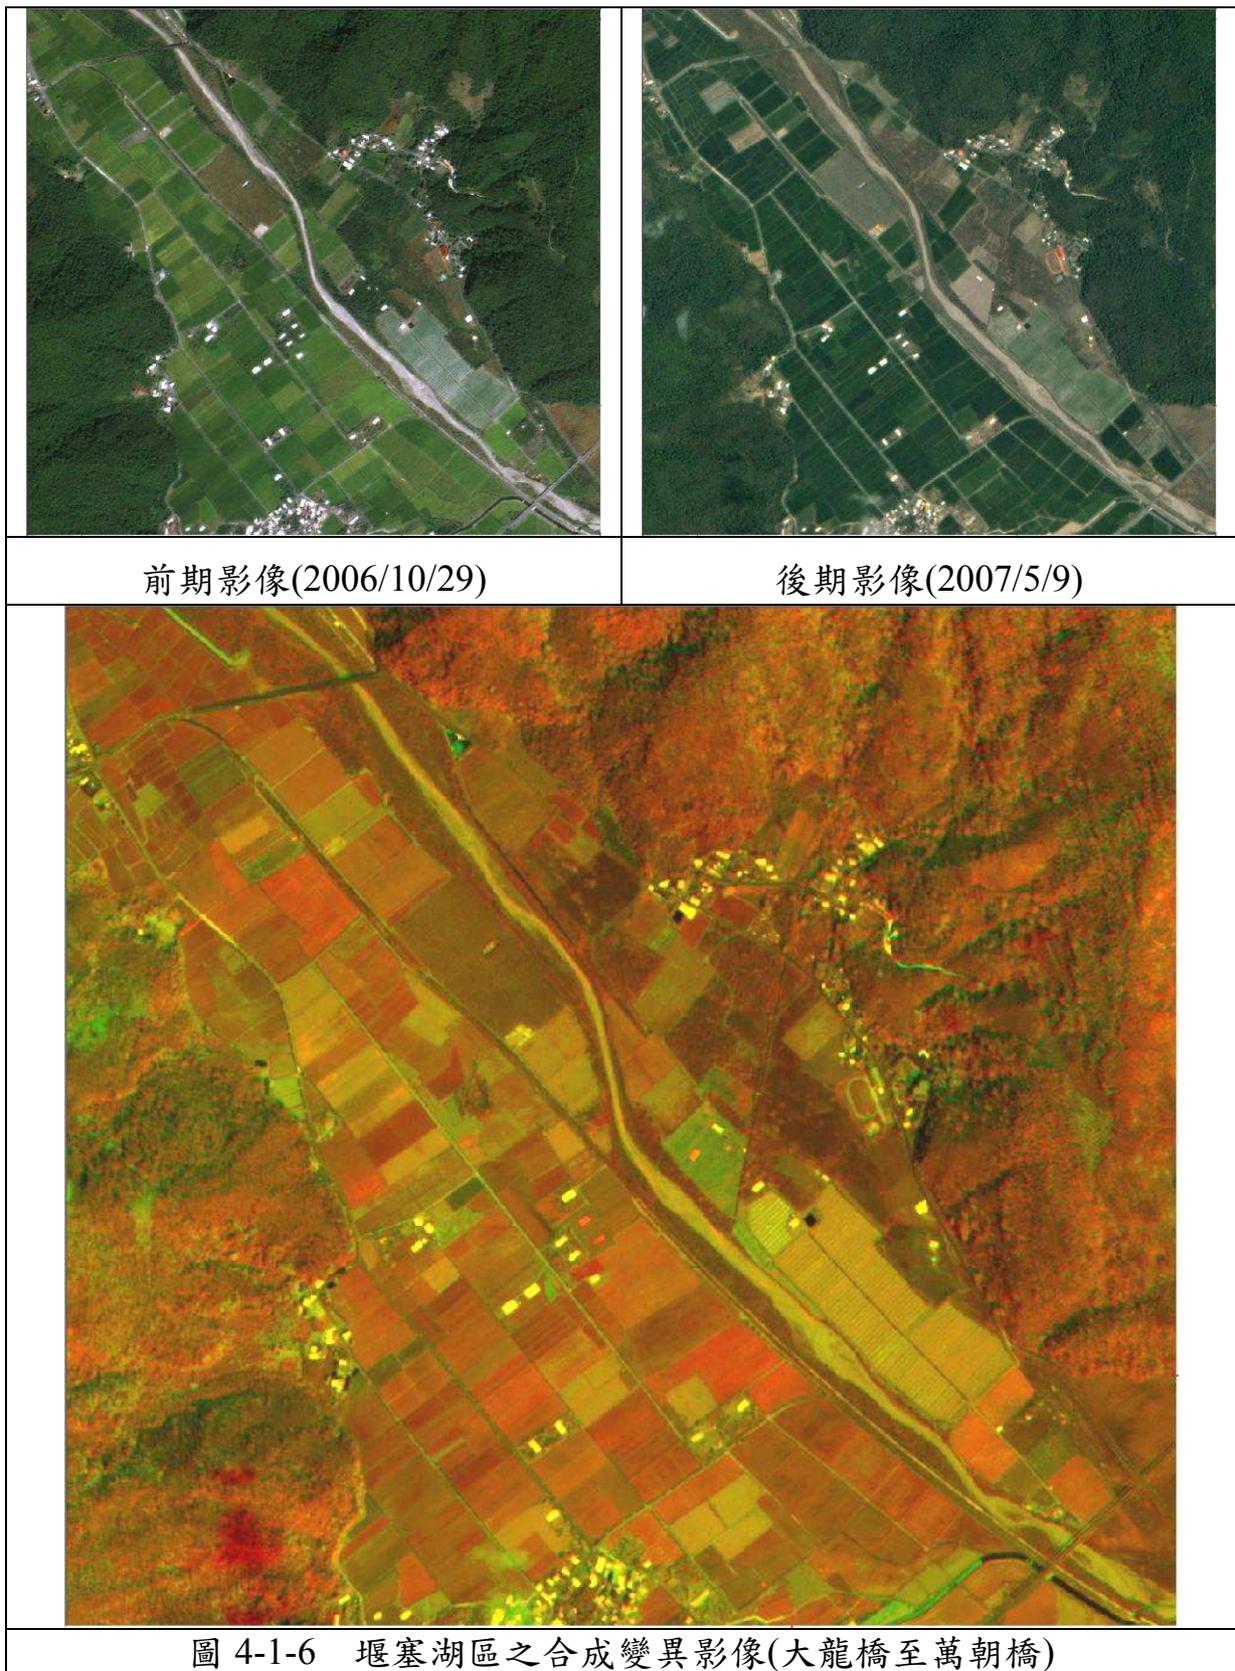
由圖 4-1-4 可知於去年 10 月至今年 5 月間，堰塞湖湖面之面積明顯縮小的變化，估計約縮小 0.77 公頃，推論原因為堰塞湖上游來水之進水量少於下游滲流量，而使得水位下降而湖面縮小。

而崩塌坡面除崩塌面頂端有些許之變化外，其餘區域並無明顯之變化。其變化原因為正射糾正採用 40DTM，因此無法真實反應當地之地形而導致影像正射糾正引入之誤差。另於山之另一面的崩塌地則有些許植生復育之情況。

由影像可見於此河段於水利會過河渠道附近，有明顯之變異，此為河道進行疏濬及堤防加高加固之工程造成。而其餘地區則無明顯之變化。

此河段於河道區域並無顯之變化，而河道區域外則有部份農舍被拆除及原本林地轉為新開墾農地的情況。

綜合以上，除堰塞湖水位因季節因素而有所降低及疏濬跟堤防加高加固工程外，其餘於影像變異分析上並無顯之變化，結果顯示堰塞湖天然壩體於去年 10 月至今年 5 月並無明顯之變化。

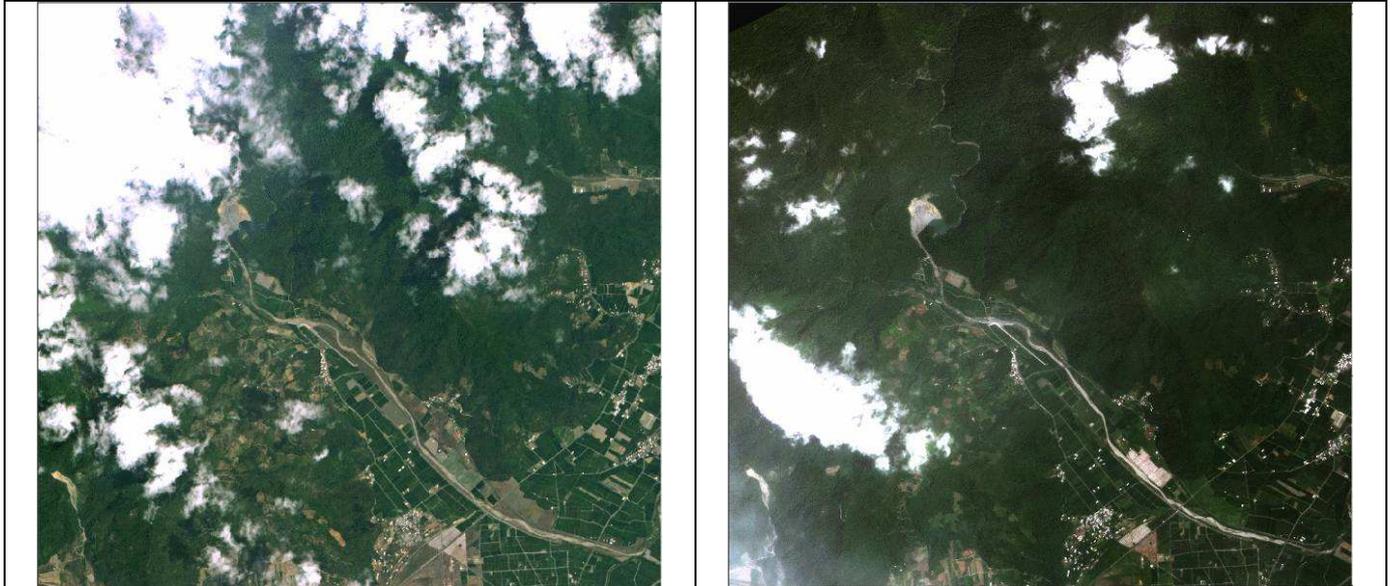
圖 4-2-1 2007/5/09 之福衛二號正射影像

由圖 4-2-3 可知於 2007 年 5 月至 10 月間，堰塞湖湖面之面積有增加的現象，湖面面積增加代表湖面水位上升，其原因應為汛期雨水充沛致湖面水面上升。但整體來說堰塞湖湖面水位與去年同期相比並無明顯降低，壩頂高程並無明顯改變。

由影像可見原本乾涸的河道，受到汛期雨水補助而有水流出現。此外扣除雲覆及日照陰影之影響造成之變異外，此區並無明顯之變化。

影像可見此河段之河流有斷流及有部份河岸有侵蝕之現象，而河道區域外有農耕及植物生長導致之變異。

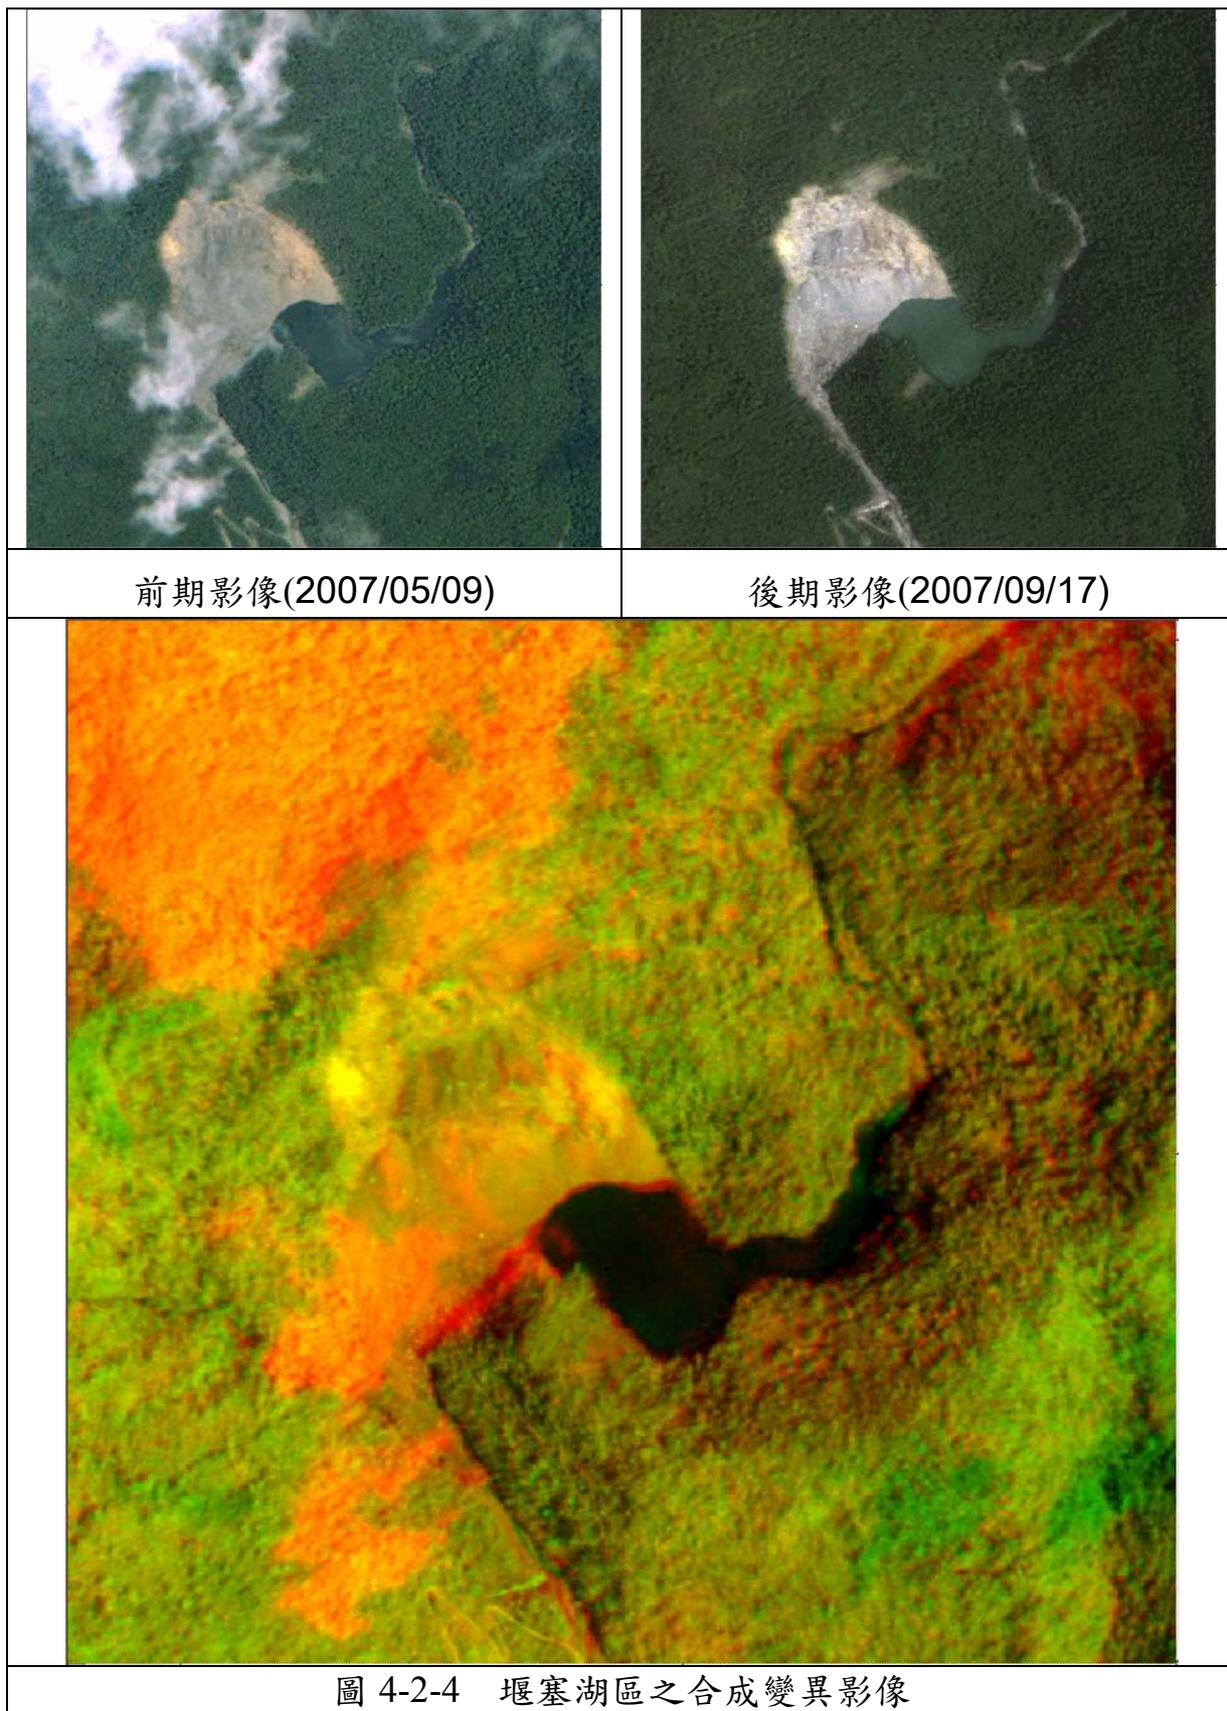
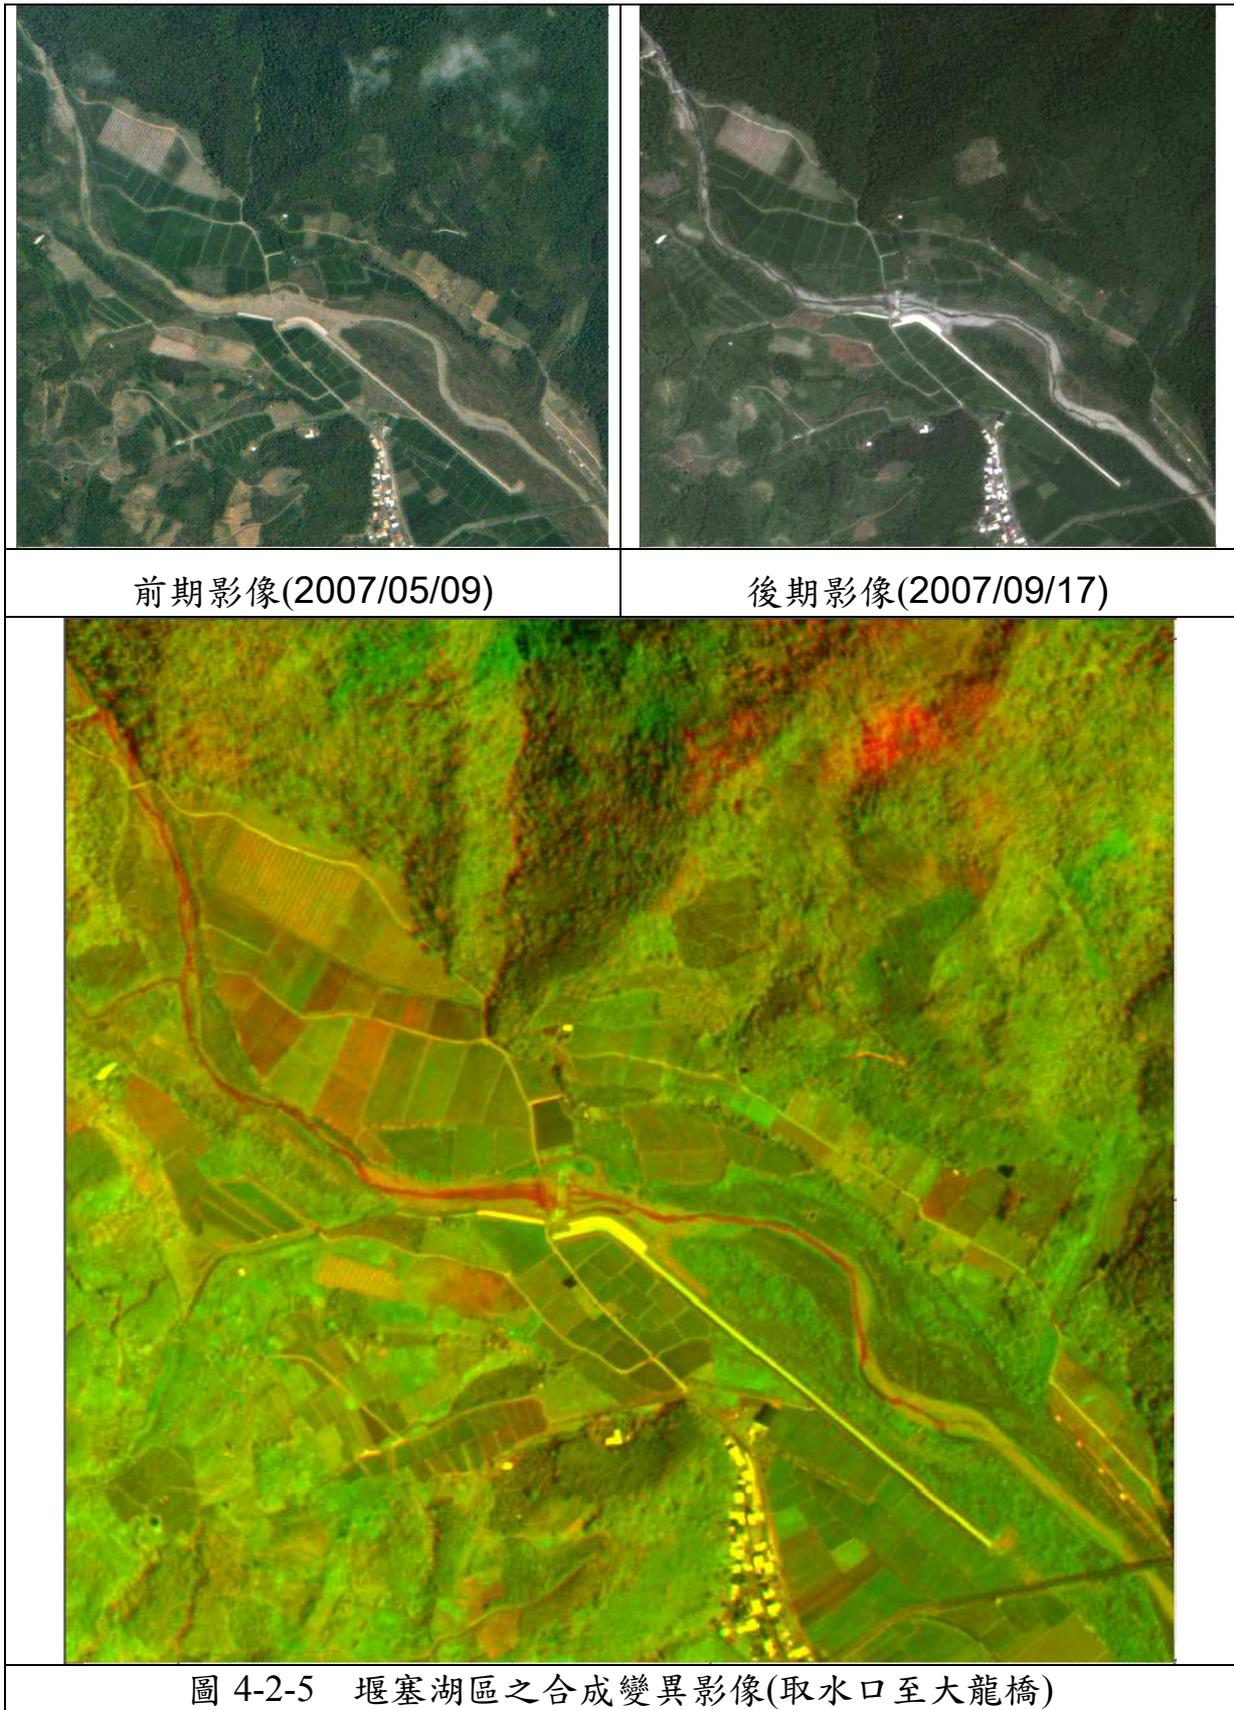
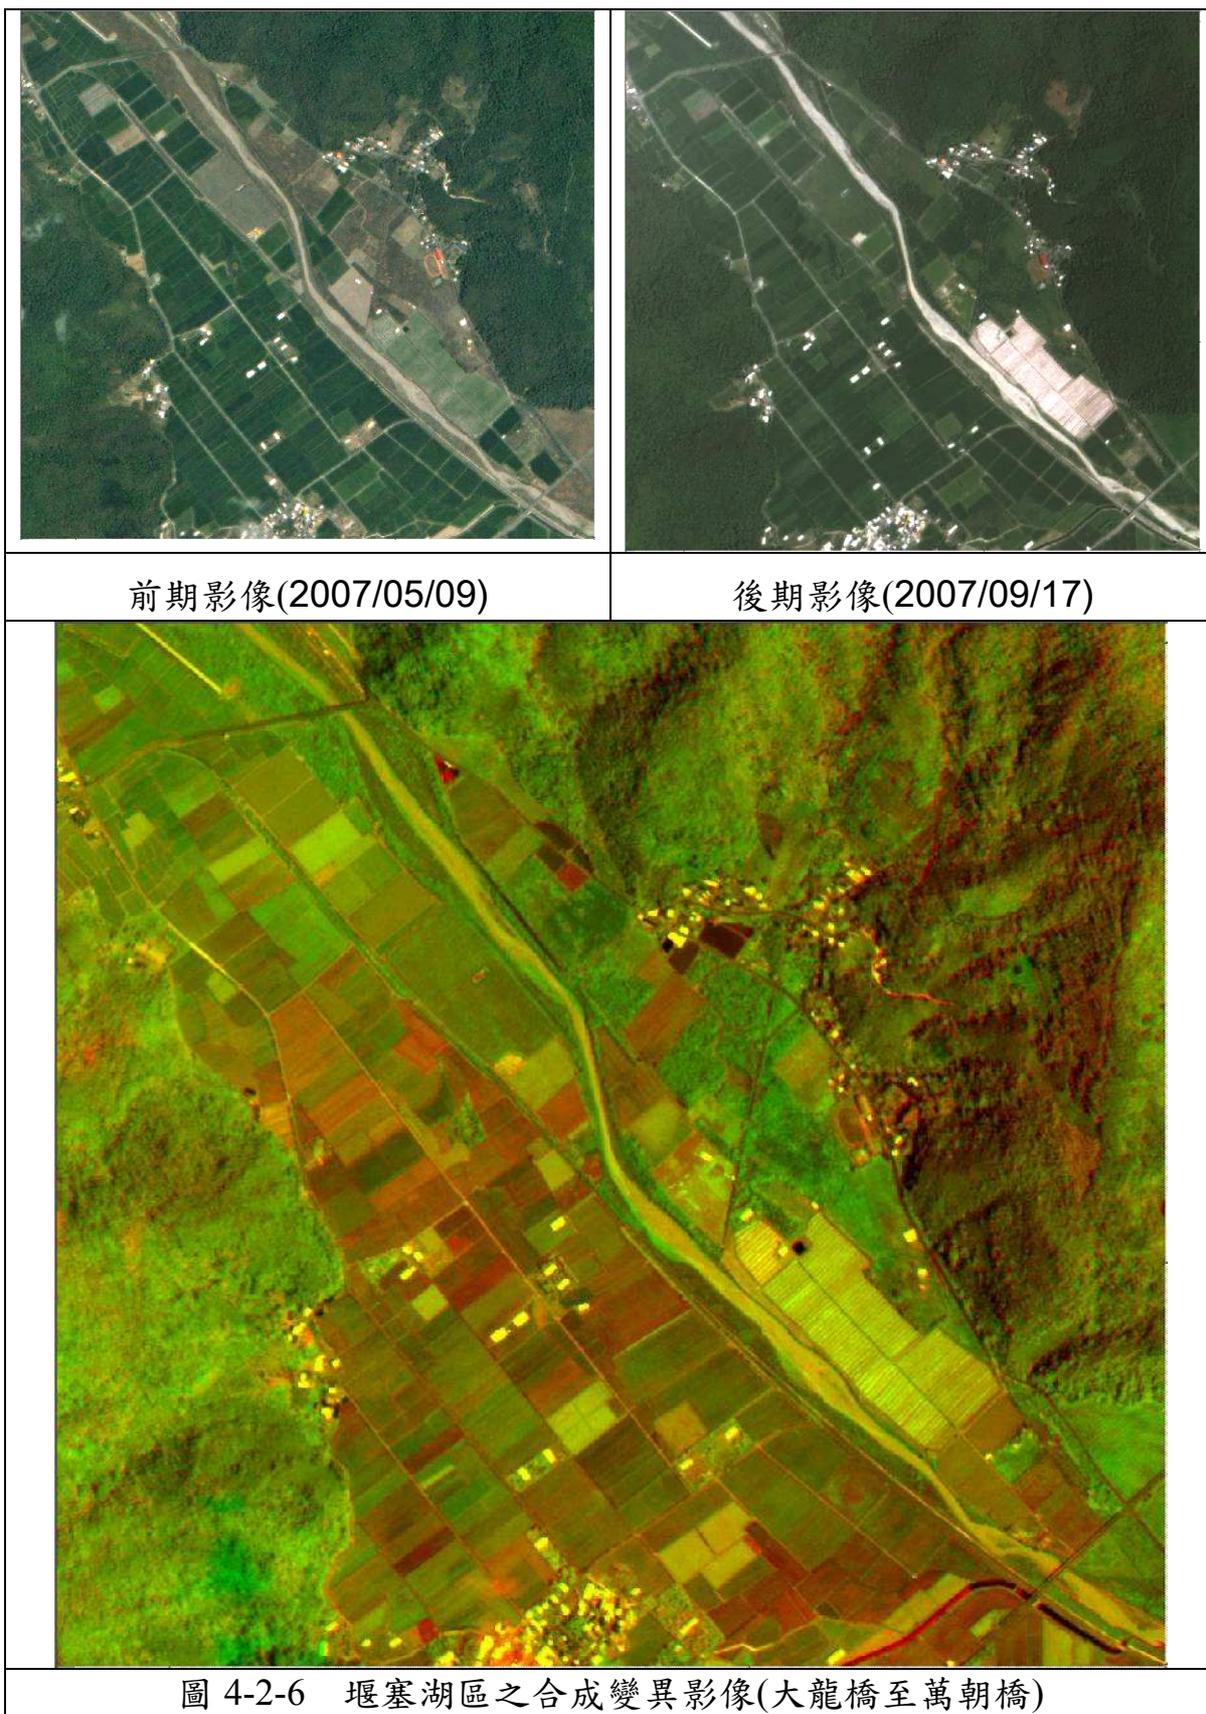
綜合以上，堰塞湖水位因季節因素而有所變化，但滿水位之湖面高程與去年相比仍無明顯之降低。而於下游河道部份，受汛期降雨洪水之影響，部份河岸有侵蝕現象，其餘於影像變異分析上並無顯之變化。

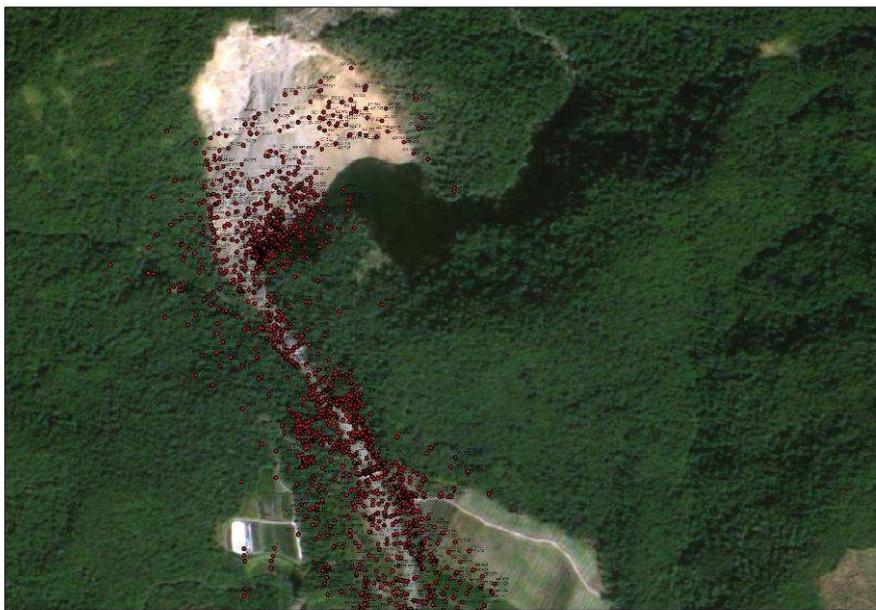
圖 4-4-5 96 年 1 月壩體及崩塌測量成果（地拓工程顧問公司提供）

將歷次測量結果點繪於衛星影像上，並利用測量資料繪製橫斷面與縱斷面，斷面結果展示於第五章之分析中，圖 4-4-4~圖 4-20 為歷次測量結果，經過測量可發現壩頂在經過本年度汛期後沒有明顯改變，而壩體部份因本年度有許多次工程施作，有部份的降低，而主河道部份則為 3-6 米的堆積，細部測量成果與分析詳述於第五章中。
