## 第五章 規劃區崩塌危險區域調查與分析

### 5.3 現地崩塌地調查成果

### 5.3.2 錦屏林道

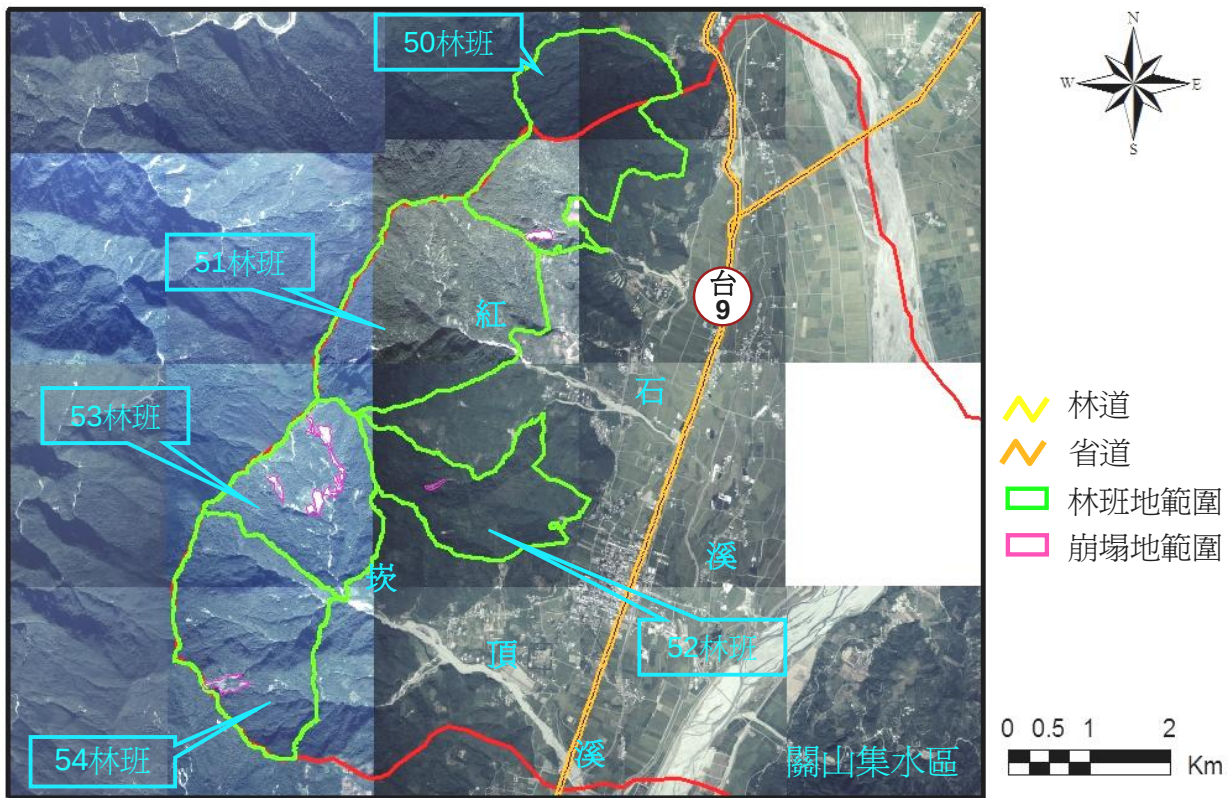
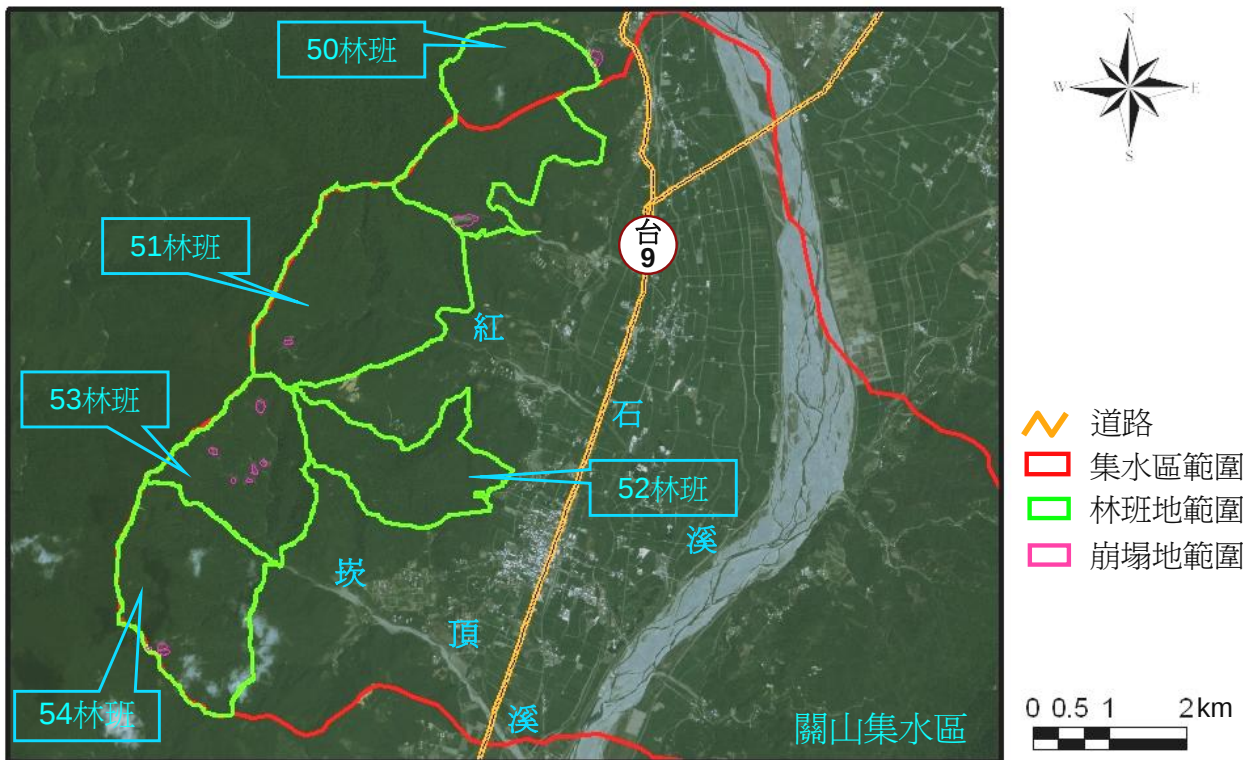
圖 5-2 林務局劃定關山集水區之崩塌區域 (93 年更新之劃定崩塌區域)

由圖 5-2 至 5-11 可知，關山集水區內包括紅石溪與崁頂溪，林班地則包含關山事業區 50 至 54 林班，從民國 90 至 94 年林務局航拍圖與民國 95 年福衛二號航拍圖可明顯看出，以崁頂溪上游之崩塌地較為明顯；然此崩塌區位處於關山事業區第 53 林班地內，亦無開闢林道可以到達，依據水土保持局劃定崩塌地危險等級標準，其屬 D 級崩塌區，因此無立即危險，考量經濟效益並可減少人為干擾，可採自然復育方式（如圖 5-2 與 5-3）。

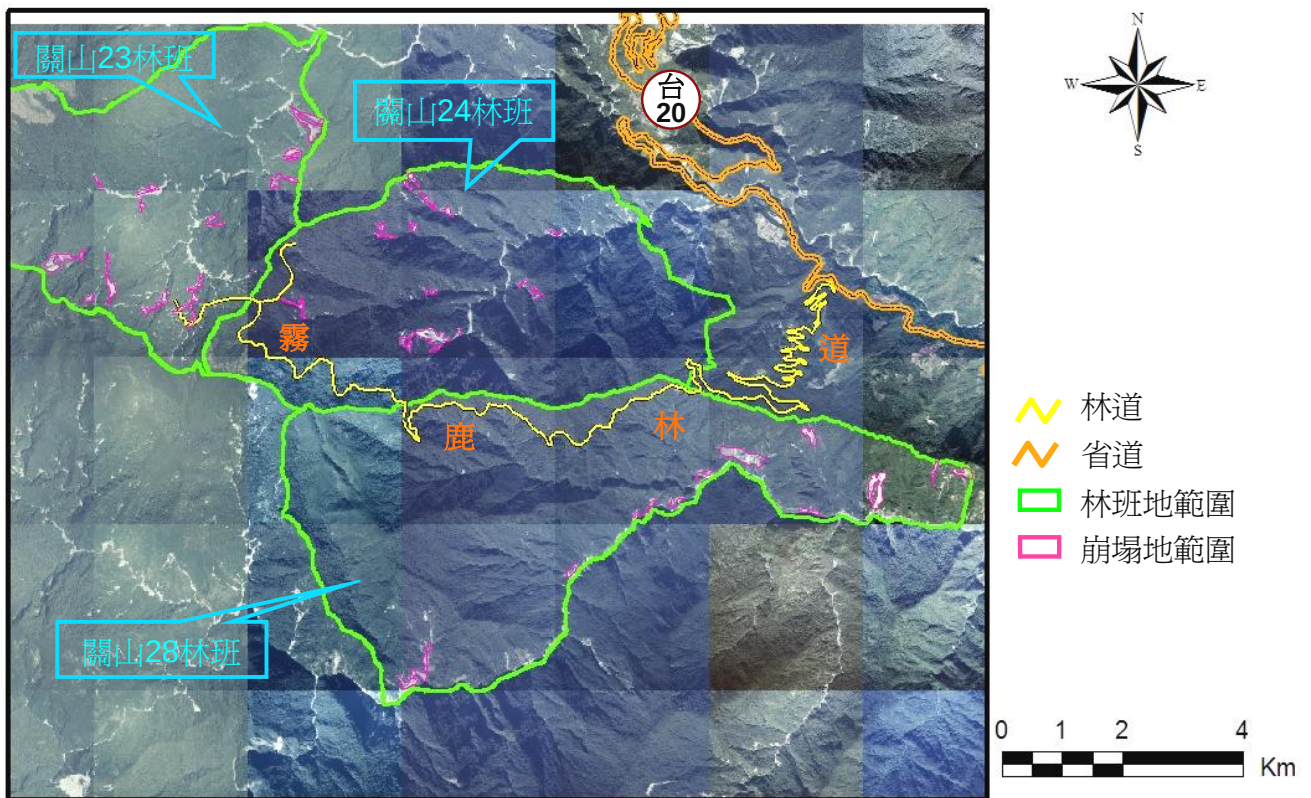
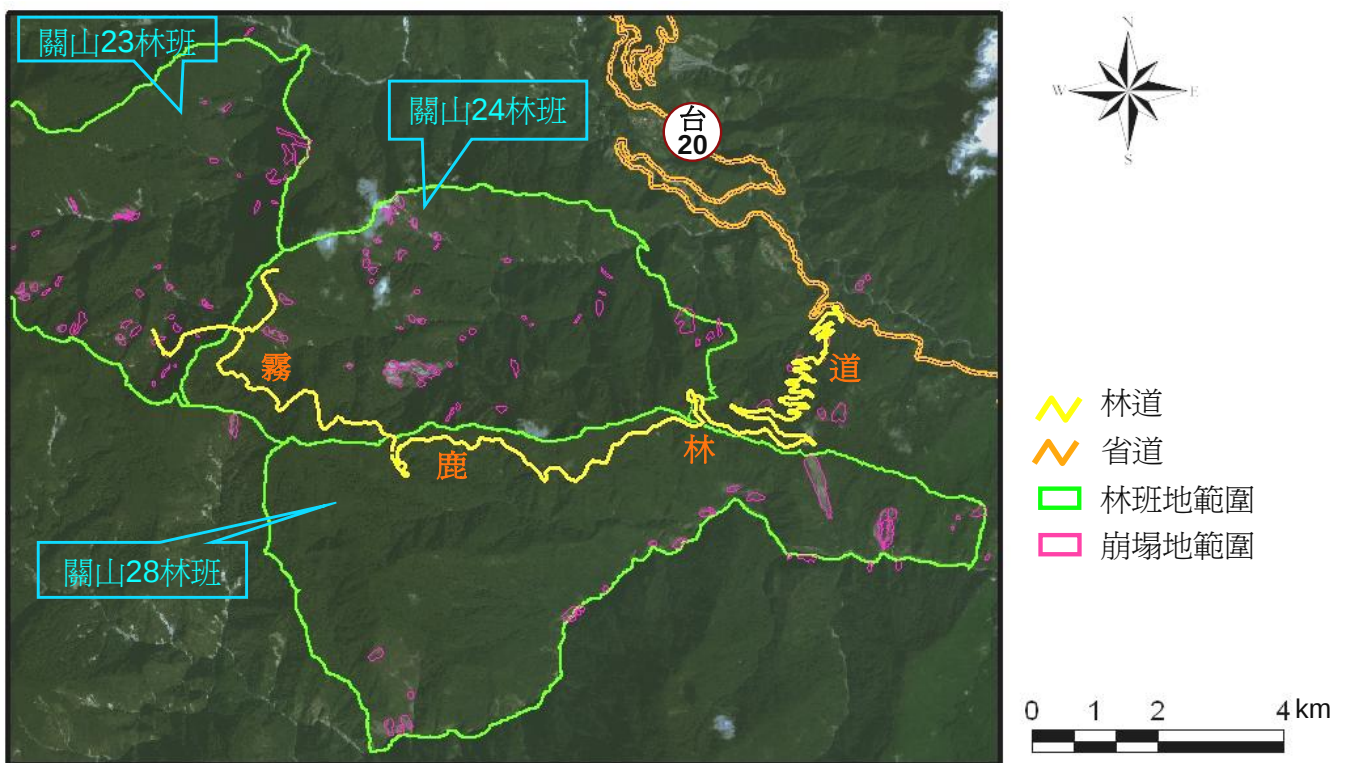
圖 5-8 林務局劃定鄰近霧鹿林道之崩塌區域（93 年更新之劃定崩塌區域）

而霧鹿林道於圖層資料中顯示，林道沿線崩塌情形有許多小範圍崩塌(如圖 5-8 與 5-9)，判定應多屬落石滑落較多，經野外勘查得知，以林道 17K 至 18K 路段邊坡坡腳崩坍裸露情形要為嚴重，另於管制門後約 14.8K 處有 1 處岩壁裸露，且時有落石崩落，應儘速規劃整治防護措施。而於計畫執行後期恰逢颱風豪雨季節，於 8 月份突然遭逢三場颱風侵襲加上連降 1 個多月之豪雨，造成霧鹿林道 17.75K 發生林木倒塌，林道交通因此受阻。

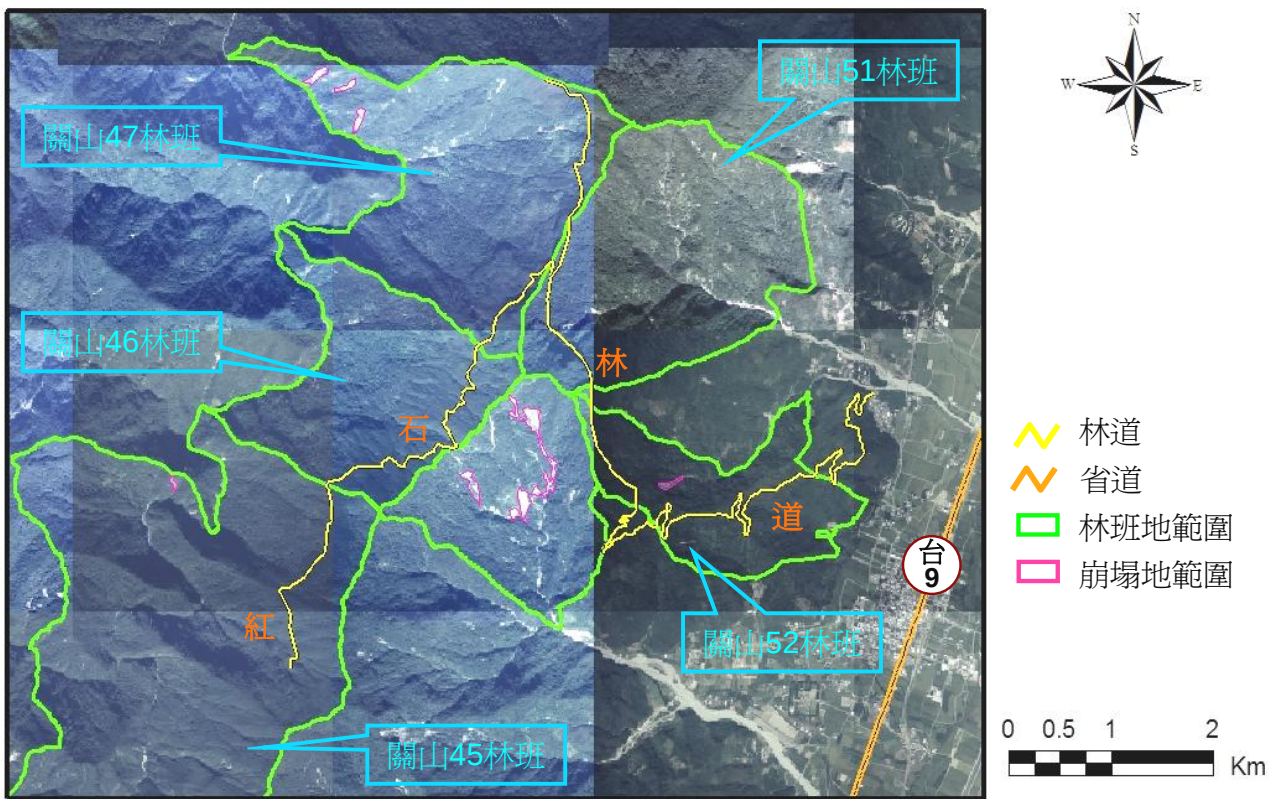
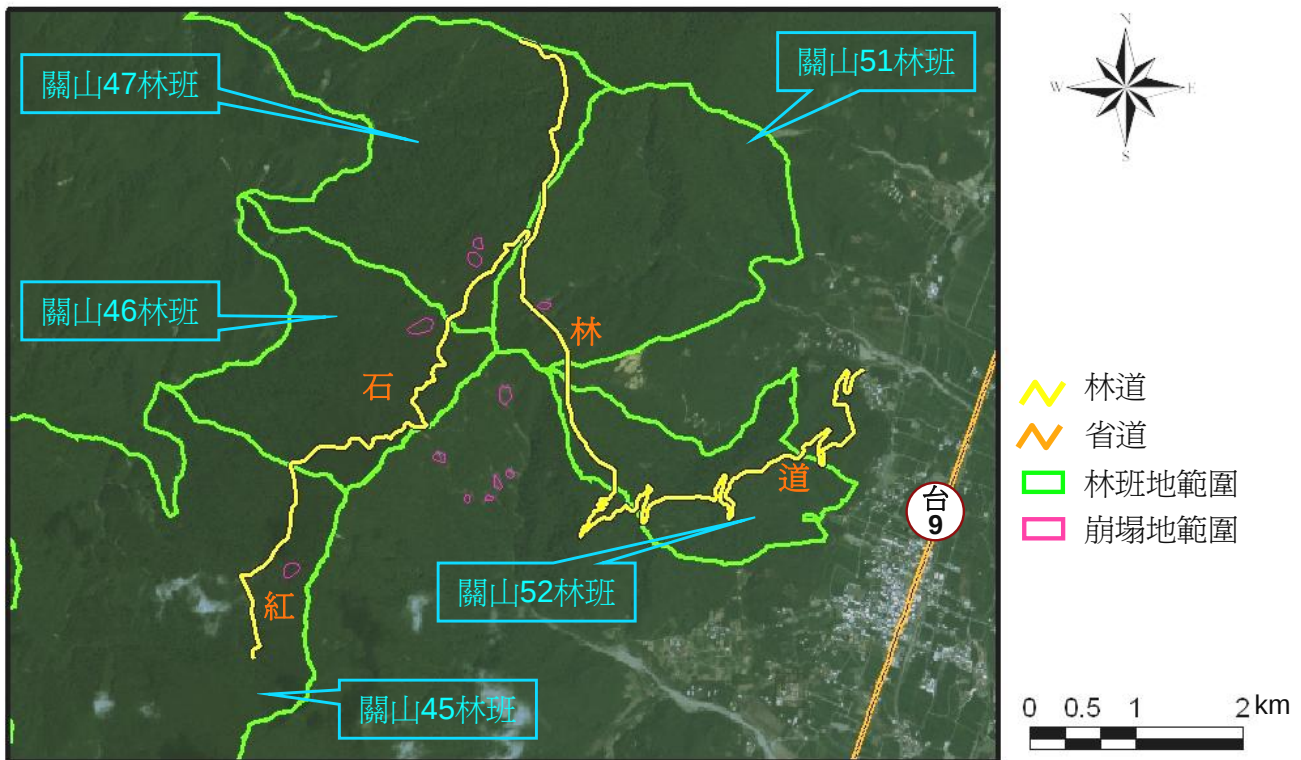
圖 5-10 林務局劃定鄰近紅石林道之崩塌區域（93 年更新之劃定崩塌區域）

紅石林道透過圖層資料分析可知，林道沿線崩塌情形均屬小範圍崩塌(如圖 5-10 與 5-11)，於災後再次調查新增加之崩塌地多為林道後段延長拓寬之林道邊坡坡腳裸露或崩滑情形，因此於拓寬林道的同時應做好邊坡保護工作。

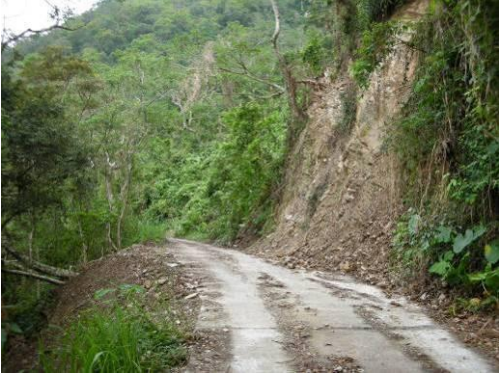
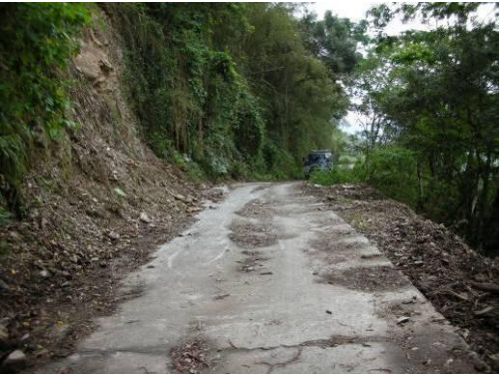
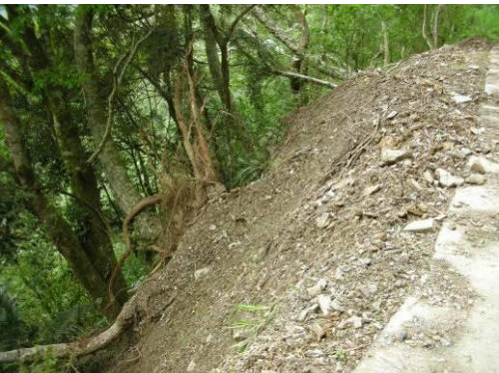
| 現勘照片 | 名 稱 | 5.6K 處崩塌地 | 拍攝日期 | 96.09.05 |
|---|---|---|---|---|
| | 現況描述 | 本崩塌地約位於錦屏林道約 5.6K 處，為 8 月份 3 場颱風與連續豪雨，造成林道上下邊坡均發生坍方，崩塌範圍約 6m × 4m。 | | |
| | 整治難易 | 不困難 | | |
| | 整治需求 | 需處理 | | |
| | 崩塌類型 | 岩屑滑落 | | |
| | 崩塌原因 | 土質鬆落、坡度陡峭、豪雨 | | |

| 現勘照片 | 名 稱 | 5.6K 處崩塌地 | 拍攝日期 | 96.09.05 |
|---|---|---|---|---|
| 建議處理<br>規劃內容 | | 1.擋土護坡工程 H=2 m、L=50 m<br>2.排水工程 L=50 m | | |

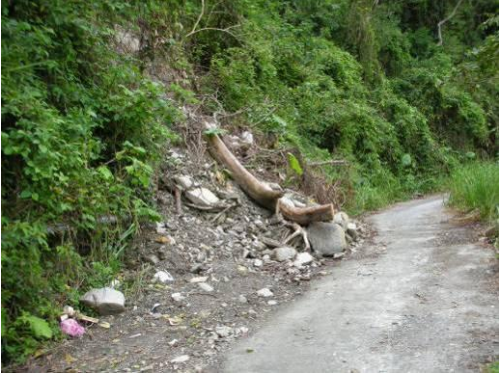
| 現勘照片 | 名 稱 | 6.9K 處崩塌地 | 拍攝日期 | 96.09.05 |

| 現勘照片 | 名 稱 | 6.9K 處崩塌地 | 拍攝日期 | 96.09.05 |
|---|---|---|---|---|
| | 現況描述 | 本崩塌地約位於錦屏林道約 6.7K 處，為 8 月份 3 場颱風與連續豪雨，造成林道上邊坡發生坍方，崩坍範圍約 3 m × 2.5 m。 | | |
| | 整治難易 | 不困難 | | |
| | 整治需求 | 需處理 | | |
| | 崩塌類型 | 岩屑滑落 | | |
| | 崩塌原因 | 土質鬆落、坡度陡峭、豪雨 | | |

| 現勘照片 | 名 稱 | 6.9K 處崩塌地 | 拍攝日期 | 96.09.05 |
|---|---|---|---|---|
| | 建議處理<br>規劃內容 | 1.砌石擋土護坡工程 L=5m、H=2m | | |

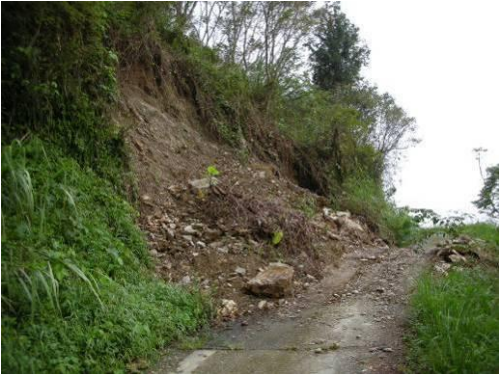
| 現勘照片 | 名 稱 | 8.6K 處崩塌地 | 拍攝日期 | 96.09.05 |

| 現勘照片 | 名 稱 | 8.6K 處崩塌地 | 拍攝日期 | 96.09.05 |
|---|---|---|---|---|
| | 現況描述 | 本崩塌地約位於錦屏林道約 8.6K 處，為 8 月份 3 場颱風與連續豪雨，造成林道上邊坡發生坍方，崩坍範圍約 4m × 3m。 | | |
| | 整治難易 | 不困難 | | |
| | 整治需求 | 需處理 | | |
| | 崩塌類型 | 岩屑滑落 | | |
| | 崩塌原因 | 土質鬆軟、坡度陡峭、豪雨 | | |

| 現勘照片 | 名 稱 | 8.6K 處崩塌地 | 拍攝日期 | 96.09.05 |
|---|---|---|---|---|
| | 建議處理<br>規劃內容 | 1.砌石擋土護坡工程 H=2m、L=7m | | |

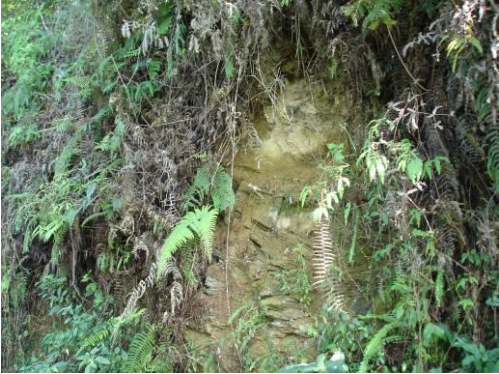
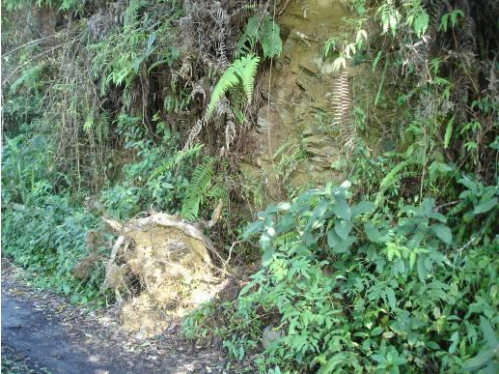
| 現勘照片 | 名 稱 | 11K 處崩塌地 | 拍攝日期 | 96.07.30 |
|---|---|---|---|---|
| | 現況描述 | <p>本崩塌地約位於 11K 處，於前兩次勘查時均未發現此崩坍，推測此新崩坍地可能因 7/30 與 7/31 下午發生大雨，且土層鬆軟，致使上方邊坡遭逕流沖刷，而發生崩坍。此處崩坍坡面近乎 90°，崩坍範圍約 1 m × 4 m。</p> <p>若未來繼續發生大雨事件，崩坍情形有可能會加重。</p> | | |

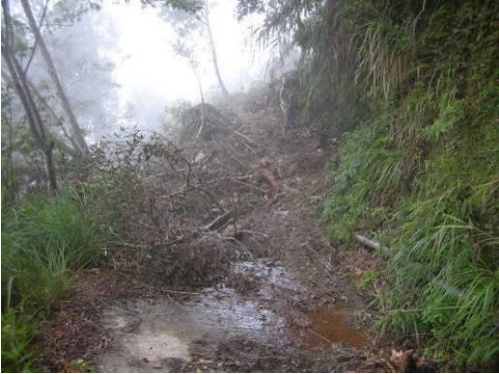
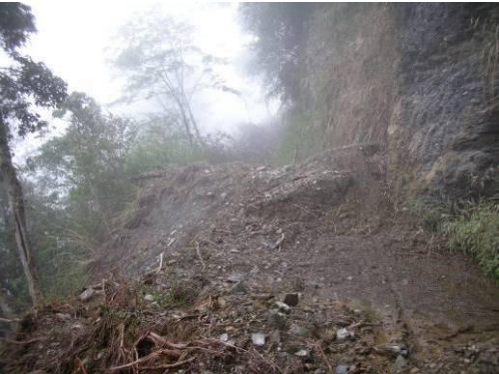
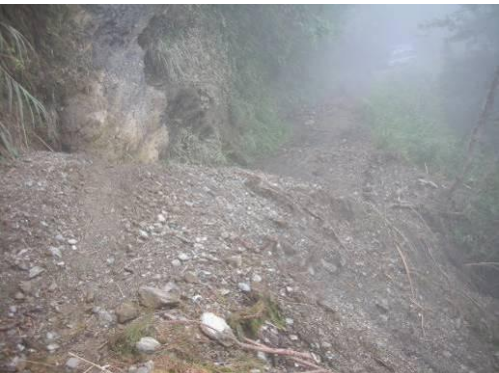
| 現勘照片 | 名 稱 | 14.1K 處崩塌地 | 拍攝日期 | 96.09.05 |
|---|---|---|---|---|
| | 現況描述 | 本崩塌地約位於錦屏林道約 14.1K 處，位於 14.1K 錦屏林道第一座鋼籬柵前之路段；因 8 月份 3 場颱風與連續豪雨，造成林道上邊坡土石崩落，造成林道路面嚴重淤積，崩塌範圍長約 10~15 m、高約 3 m。 | | |
| | 整治難易 | 稍困難 | | |

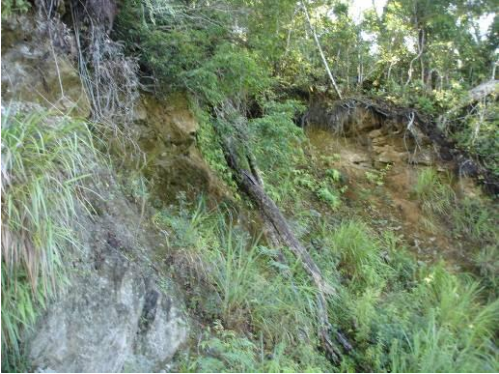
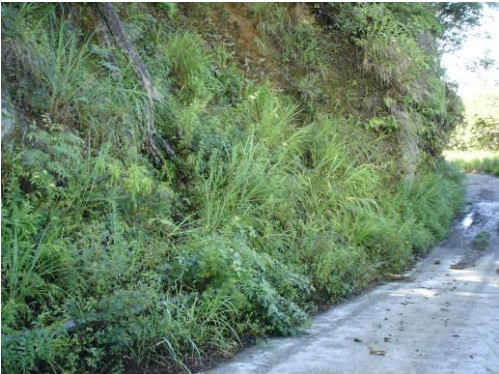
| 現勘照片 | 名 稱 | 14.4K 處崩塌地 | 拍攝日期 | 96.07.30 |

| 現勘照片 | 名 稱 | 14.4K 處崩塌地 | 拍攝日期 | 96.07.30 |
|---|---|---|---|---|
| | 現況描述 | 本崩塌地約位於 14.4K 處，現地土層鬆軟，若未來繼續發生大雨事件，鬆軟之土層有可能會發生崩滑或淘空情形。本崩塌範圍約 6 m × 10 m。 | | |

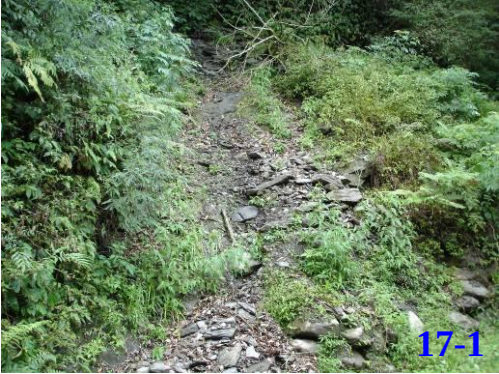
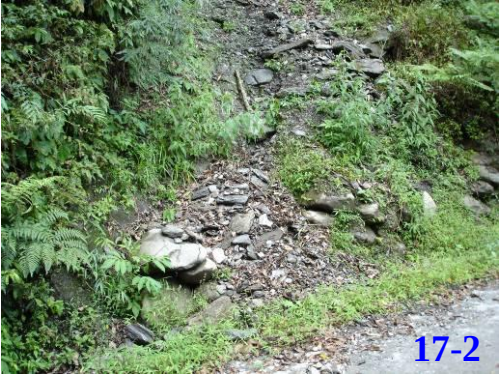
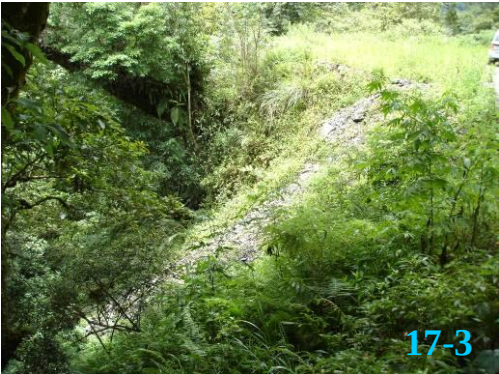
| 現勘照片 | 名稱 | 18.3K 處崩塌地 | 拍攝日期 | 96.07.30 |
|---|---|---|---|---|
| | 現況描述 | <p>本崩塌地約於林道 18.3K 處，於林道上下邊坡均有發生崩坍情形，林道右側上邊坡，崩塌形狀呈銳角三角形，崩塌範圍約 8 m×4m；林道左側下方坡面，崩塌範圍約 5m×4m。推測形成本崩塌地可能因降雨產生地表逕流又因土質鬆軟且排水不易之故，造成土石滑落、植被不良，且有沖蝕情形發生。</p> <p>8 月份 3 場颱風與連續豪雨，造成原先輕微崩落情形加重，且明顯看出區域排水不良（照片 17-4~17-7）。</p> | | |
| | 整治難易 | 不困難 | | |

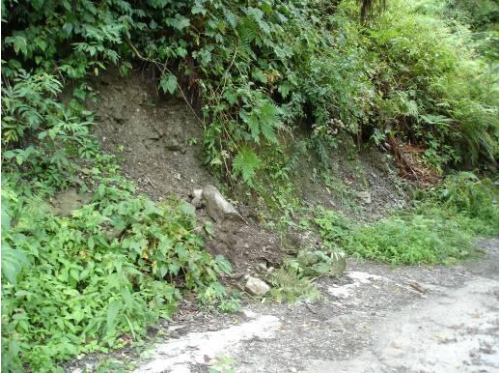
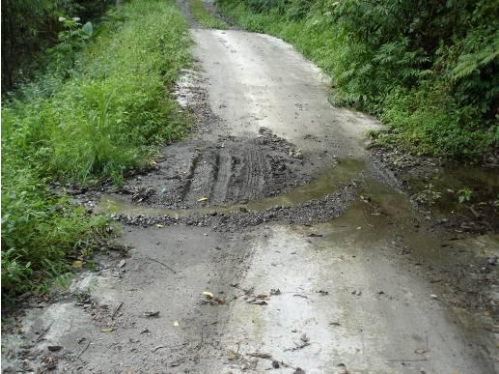
| 現勘照片 | 名 稱 | 19.1K 處崩塌地 | 拍攝日期 | 96.07.30 |

| 現勘照片 | 名 稱 | 19.1K 處崩塌地 | 拍攝日期 | 96.07.30 |
|---|---|---|---|---|
| | 現況描述 | 本崩塌地約於林道 19.1 K 處，為林道內側邊坡坡腳小範圍崩坍，崩塌範圍約 2m × 6m，崩塌地可能因排水不良所致，造成土石滑落、植被不良，且有沖蝕情形發生。 | | |

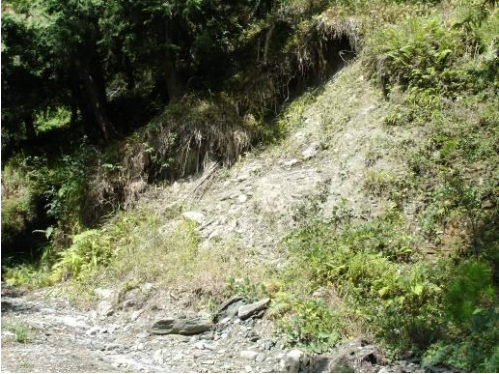
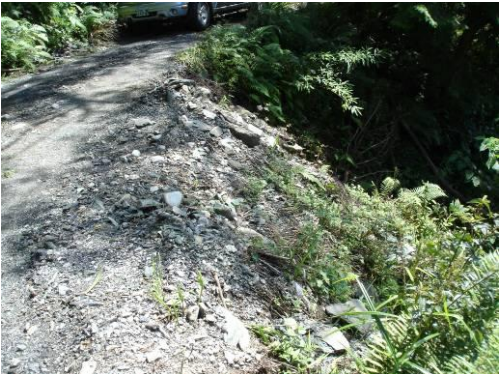
| 現勘照片 | 名 稱 | 20.6K 處崩塌地 | 拍攝日期 | 96.08.01 |

| 現勘照片 | 名 稱 | 20.6K 處崩塌地 | 拍攝日期 | 96.08.01 |
|---|---|---|---|---|
| | 現況描述 | 本崩塌地約於 20.6K 處，林道上下邊坡均發生小範圍崩坍，因土層鬆軟，又逢降雨，致使上下邊坡遭逕流沖刷，而發生崩塌。上下邊坡崩塌範圍約 3m × 4m。 | | |

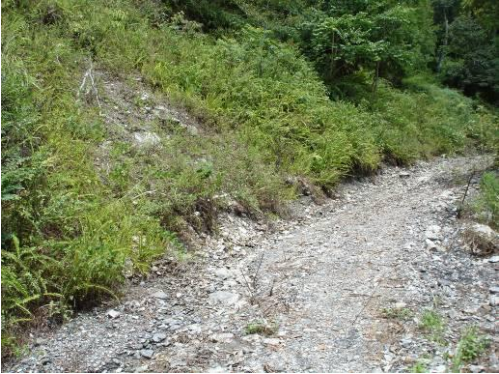
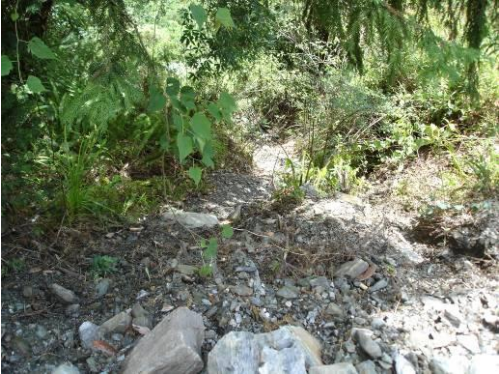
| 現勘照片 | 名 稱 | 20.7K 蝕溝 | 拍攝日期 | 96.08.01 |

| 現勘照片 | 名 稱 | 20.7K 蝕溝 | 拍攝日期 | 96.08.01 |
|---|---|---|---|---|
| | 現況描述 | 本蝕溝約於 20.7K 處，長度約 35 m<br>若未來繼續發生大雨事件，上方亦有可能形成小蝕溝現象。 | | |

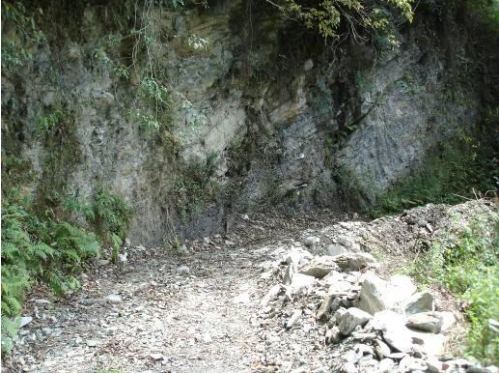
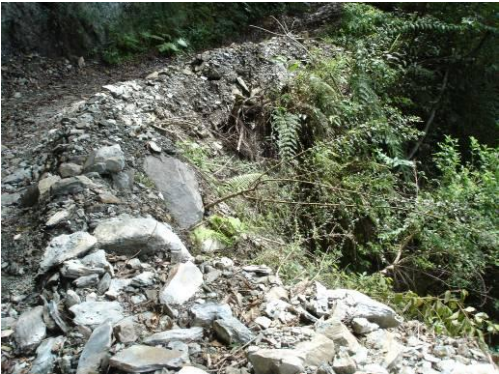
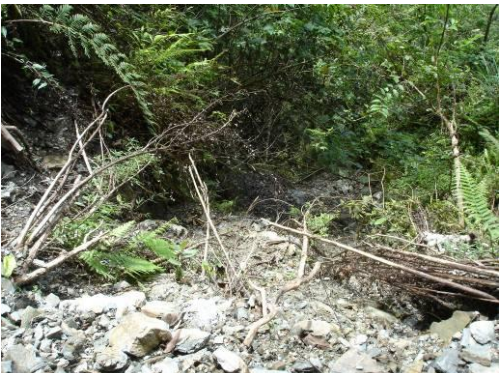
| 現勘照片 | 名 稱 | 21.4K 處崩塌地 | 拍攝日期 | 96.08.01 |
|---|---|---|---|---|
| | 現況描述 | 本崩塌地約於 21.4K 處，林道左側邊坡為岩層，因早期林道開闢過程，下邊坡並未做任何保護工程，路基恐會發生崩滑情形，下邊坡目前形成蝕溝範圍約 3m×15m。 | | |
| | 整治難易 | 稍困難 | | |

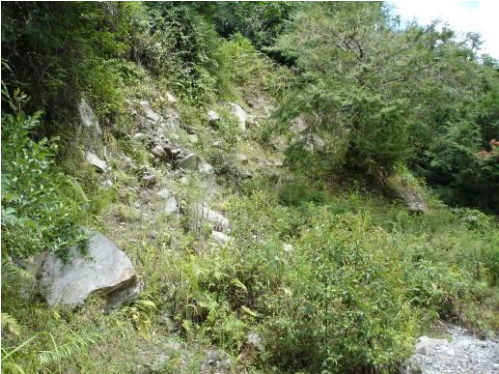
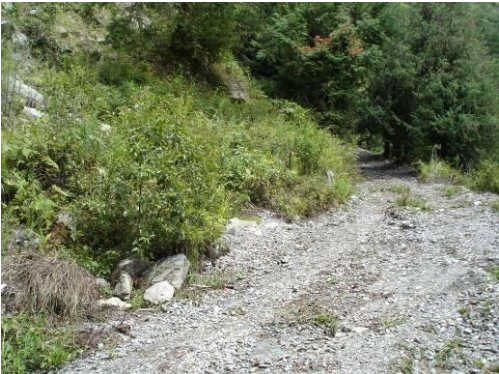
| 現勘照片 | 名 稱 | 21.15K 處坡面多土石 | 拍攝日期 | 96.08.01 |

| 現勘照片 | 名 稱 | 21.15K 處坡面多土石 | 拍攝日期 | 96.08.01 |
|---|---|---|---|---|
| | 現況描述 | 本崩塌地約於林道 21.15K 處，林道左側邊坡多土石，應做適當保護措施。 | | |
| | 整治需求 | 需處理 | | |
| | 崩塌類型 | 岩石滑移 | | |
| | 崩塌原因 | 坡度陡峭 | | |

| 現勘照片 | 名 稱 | 21.15K 處坡面多土石 | 拍攝日期 | 96.08.01 |
|---|---|---|---|---|
| | 建議處理<br>規劃內容 | 1.自然復育<br>2.道路排水工程 | | |

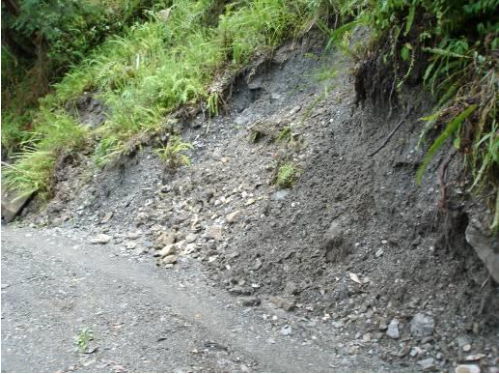
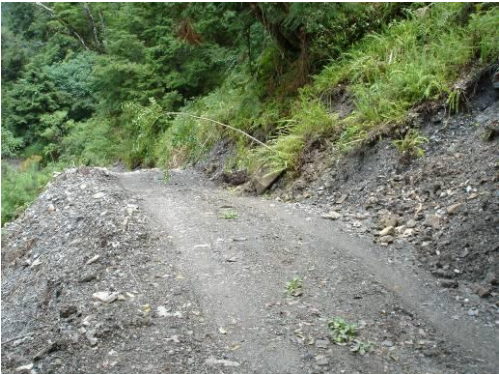
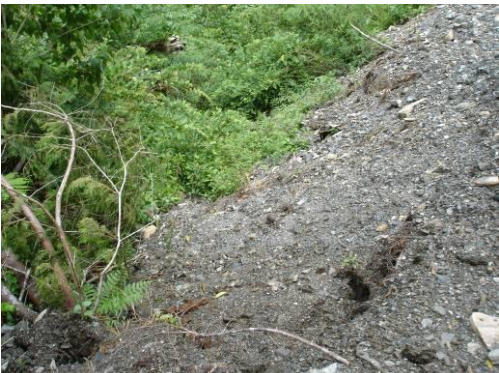
| 現勘照片 | 名 稱 | 23.8K 處崩塌地 | 拍攝日期 | 96.08.01 |
|---|---|---|---|---|
| | 現況描述 | 本崩塌地約於錦屏林道 23.8K 處，上下邊坡均有發生崩坍，上邊坡崩坍範圍約 5 m × 2 m，下邊坡崩坍範圍約 8 m × 2m。其中道路下邊坡有繼續向下延伸坍塌之現象，因此應儘速施作保護工程措施。 | | |
| | 崩塌類型 | 坡腳崩坍及岩屑滑落 | | |
| | 崩塌原因 | 人為開發、土質鬆軟、豪雨、排水不良 | | |

| 現勘照片 | 名 稱 | 23.8K 處崩塌地 | 拍攝日期 | 96.08.01 |
|---|---|---|---|---|
| | 建議處理規劃內容 | <p>上邊坡</p> <ol style="list-style-type: none"> <li>1.木排樁或土石籠護坡工程 H=1m、L=10m</li> <li>2.道路排水工程</li> <li>3.箱涵排水工程</li> </ol> <p>下邊坡</p> <ol style="list-style-type: none"> <li>1.土石籠擋土護坡工程 H=3m、L=10m</li> </ol> | | |

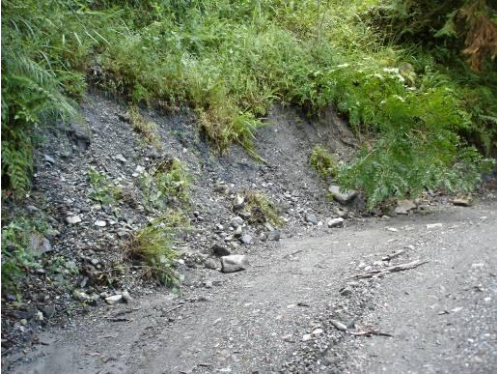
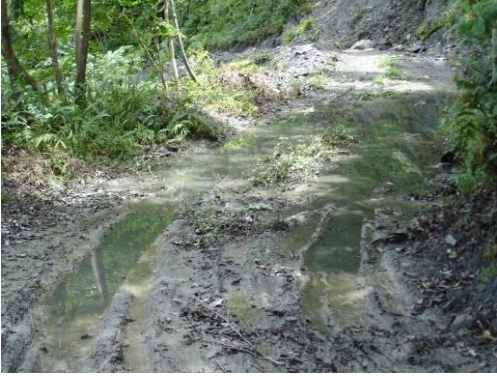
| 現勘照片 | 名 稱 | 24.3K 處崩塌地 | 拍攝日期 | 96.08.01 |

| 現勘照片 | 名 稱 | 24.3K 處崩塌地 | 拍攝日期 | 96.08.01 |
|---|---|---|---|---|
| | 現況描述 | 本崩塌地約於錦屏林道 24.3K 處，於林道右側邊坡坡腳沿線連續崩坍數處約 200 m，且有多處排水不良。 | | |
| | 崩塌類型 | 坡腳坍方 | | |
| | 崩塌原因 | 人為開發、土層鬆軟、排水不良、豪雨 | | |

| 現勘照片 | 名 稱 | 24.3K 處崩塌地 | 拍攝日期 | 96.08.01 |
|---|---|---|---|---|
| 建議處理<br>規劃內容 | | 1.木排樁或土石籠護坡工程(L=200m)<br>2.道路鋪設 P. C 或 A. C 路面<br>3.道路排水工程<br>4.箱涵排水工程<br>5.擋土護坡工程<br>6.植生復育 | | |

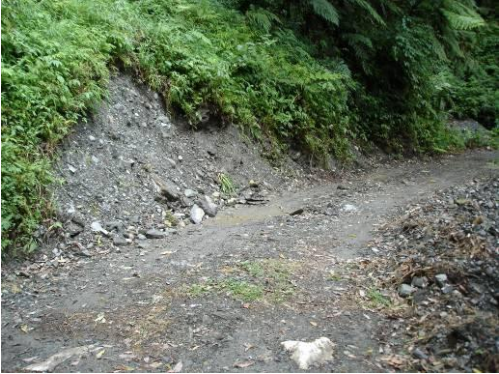
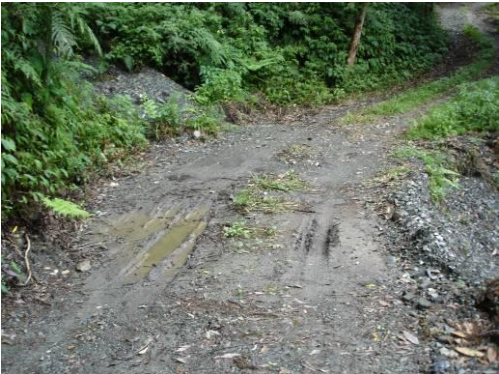
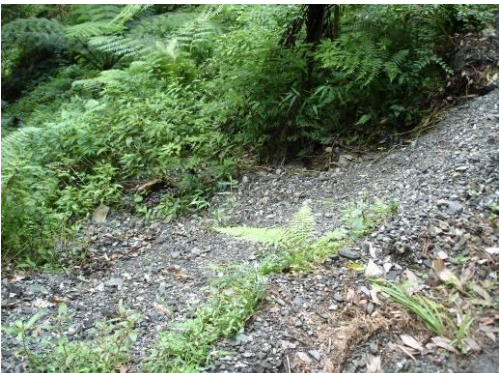
| 現勘照片 | 名 稱 | 24.5K 處崩塌地 | 拍攝日期 | 96.08.01 |
|---|---|---|---|---|
| | 現況描述 | 本崩塌地約於錦屏林道 24.5K 處，林道上下邊坡均發生崩坍現象，且林道因排水不良，導致路面積水。上邊坡崩塌範圍約 12 m × 5 m，下邊坡崩塌範圍 4 m × 2 m。 | | |
| | 崩塌類型 | 岩屑滑落 | | |
| | 崩塌原因 | 人為開發、土層鬆軟、排水不良、豪雨 | | |

| 現勘照片 | 名 稱 | 24.5K 處崩塌地 | 拍攝日期 | 96.08.01 |
|---|---|---|---|---|
| | 建議處理<br>規劃內容 | 上邊坡<br>1.木排樁或土石籠護坡工程（L=15 m）<br>2.道路鋪設 P. C 或 A. C 路面<br>3.道路排水工程<br>4.箱涵排水工程<br>5.擋土護坡工程<br>6.植生復育 | | |
| | | 下邊坡<br>1.擋土護坡工程（L=6 m）<br>2.植生復育 | | |

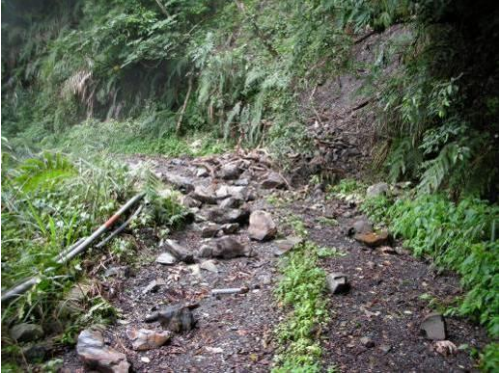
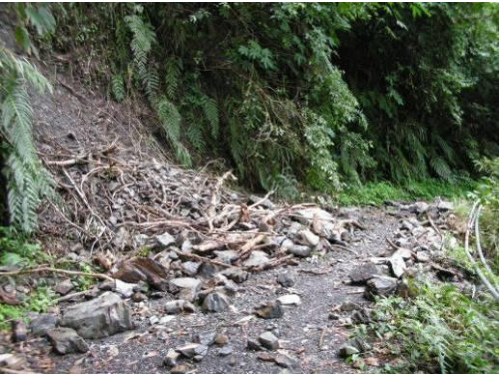
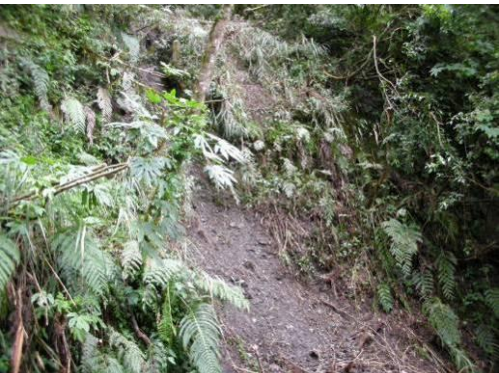
| 現勘照片 | 名 稱 | 14.1K 處崩塌地 | 拍攝日期 | 96.09.05 |
|---|---|---|---|---|
| | 現況描述 | 本崩塌地約位於霧鹿林道約 14.1K 處，乃因 8 月份 3 場颱風與連續豪雨，造成林道上邊坡坍方，林道佈滿落石，坍方範圍約 6 m <sup>2</sup> 。 | | |
| | 崩塌類型 | 岩屑滑落 | | |
| | 崩塌原因 | 土質鬆軟、坡度陡峭、豪雨 | | |

| 現勘照片 | 名 稱 | 14.1K 處崩塌地 | 拍攝日期 | 96.09.05 |
|---|---|---|---|---|
| 建議處理<br>規劃內容 | | 1.砌石擋土護坡工程 L=5 m、H=1.5 m<br>2.清除路面坍方落石 | | |

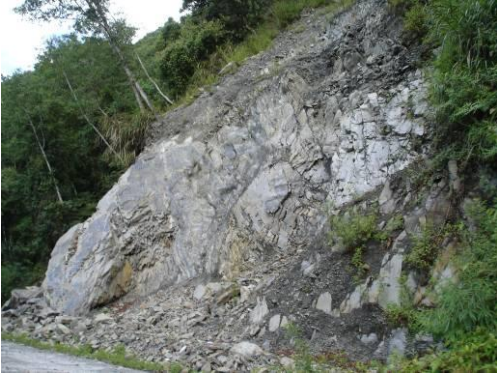
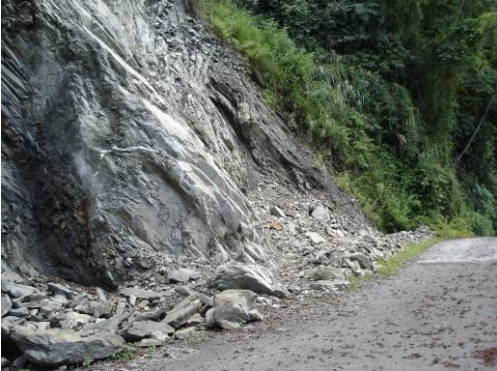
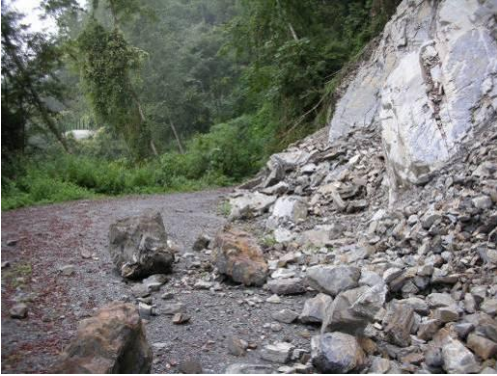
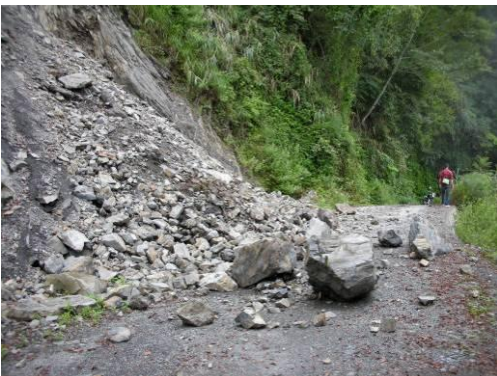
| 現勘照片 | 名 稱 | 14.8K 處崩塌地 | 拍攝<br>日期 | 96.07.31<br>96.09.05 |

| 現勘照片 | 名 稱 | 14.8K 處崩塌地 | 拍攝<br>日期 | 96.07.31<br>96.09.05 |
|---|---|---|---|---|
| | 現況描述 | 本崩塌區，位於霧鹿林道 14.8K 處右側，本崩塌地因坡度過陡致使岩壁發生落石，裸露崩塌面尺寸 L= 25 m、H = 20 m。 | | |
| | 崩塌類型 | 落石 | | |
| | 崩塌原因 | 地質不良、坡度陡峭、豪雨 | | |

| 現勘照片 | 名 稱 | 14.8K 處崩塌地 | 拍攝<br>日期 | 96.07.31<br>96.09.05 |
|---|---|---|---|---|
| <br> | 建議處理<br>規劃內容 | 1. 漿砌石擋土護坡工程或擋土護坡工程<br>H=2m、L=25 m<br>2. 防落石柵<br>3. 路邊排水 | | |

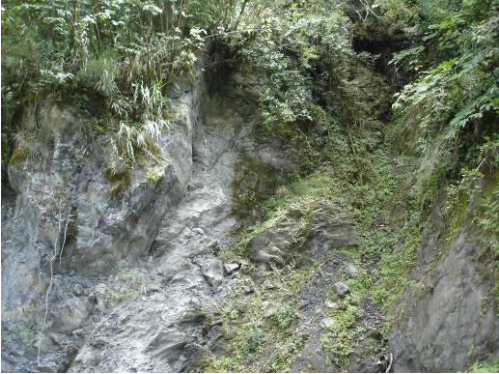
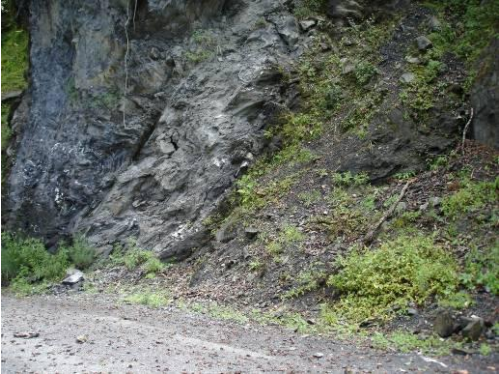
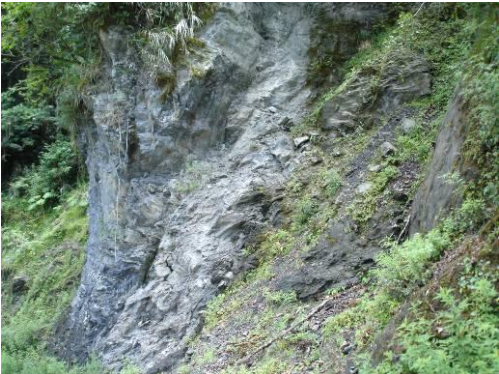
| 現勘照片 | 名 稱 | 16.2K 處崩塌地 | 拍攝日期 | 96.07.31 |
|---|---|---|---|---|
| | 現況描述 | 本崩塌區，位於霧鹿林道 16.2K 處右側，本崩塌地因拓寬道路，岩壁呈裸露，目前已有先驅草本植物逐漸入侵，可讓其自然復育，裸露面範圍約為 W=15 m、H=7 m。 | | |
| | 崩塌類型 | 落石 | | |
| | 崩塌原因 | 地質不良、坡度陡峭、豪雨 | | |

| 現勘照片 | 名 稱 | 16.2K 處崩塌地 | 拍攝日期 | 96.07.31 |
|---|---|---|---|---|
| | 建議處理<br>規劃內容 | 1.自然復育 | | |

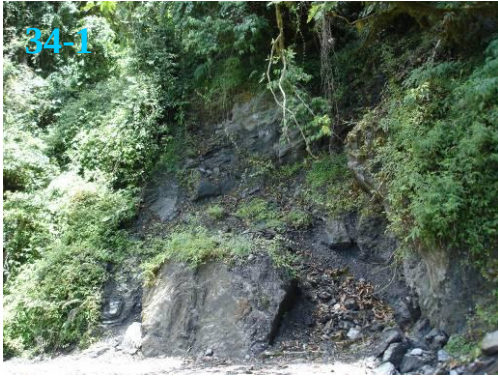
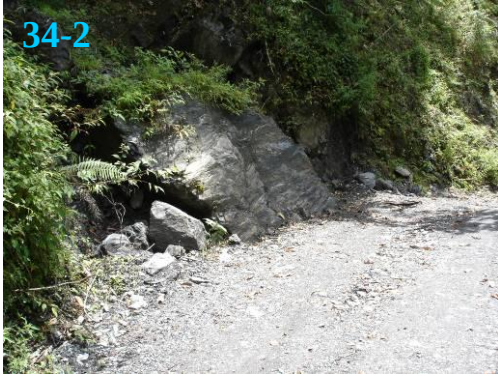
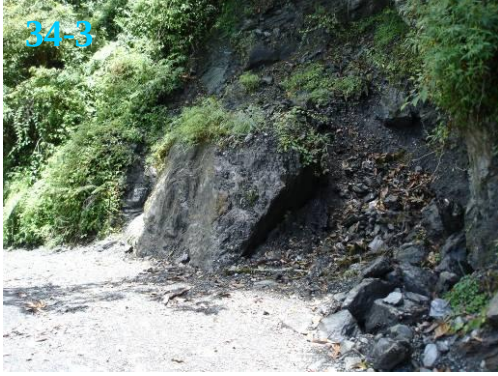
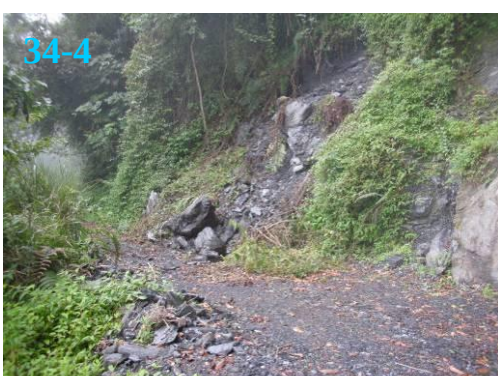
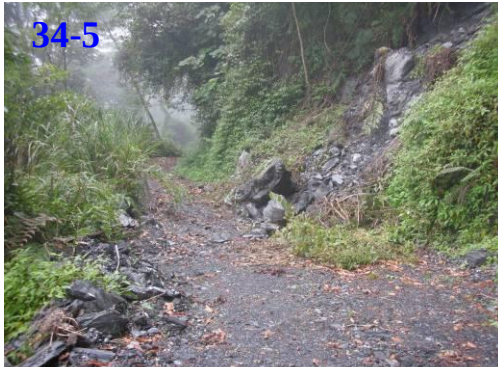
| 現勘照片 | 名 稱 | 16.3K 處崩塌地 | 拍攝<br>日期 | 96.07.31<br>96.09.05 |
|---|---|---|---|---|
| | 現況描述 | 本崩塌區，位於霧鹿林道 16.3K 處右側，本崩塌地亦因坡面過陡致使邊坡發生崩坍，崩塌地尺寸大小約為 W=8 m、H=3 m。<br>於 8 月份時連續 3 場颱風侵臺，帶來連日豪雨，致使本處崩塌情形加劇（照片 34-4~34-5）。 | | |
| | 崩塌類型 | 岩屑滑落 | | |
| 崩塌原因 | 地質不良、坡度陡峭、豪雨 | | | |

| 現勘照片 | 名 稱 | 16.3K 處崩塌地 | 拍攝<br>日期 | 96.07.31<br>96.09.05 |
|---|---|---|---|---|
| | 建議處理<br>規劃內容 | 1.砌石檔土牆 H=2m、L=10 m | | |

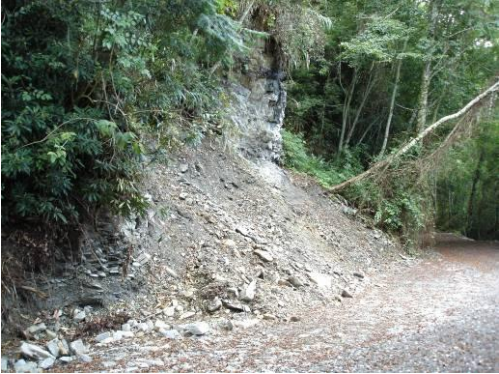
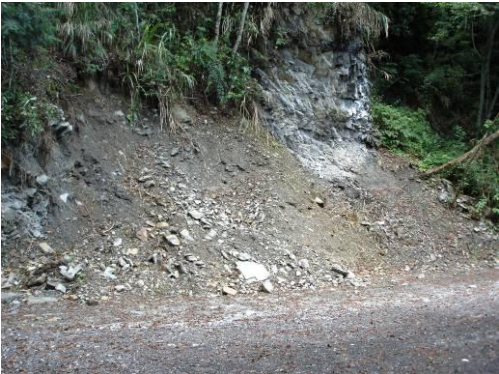
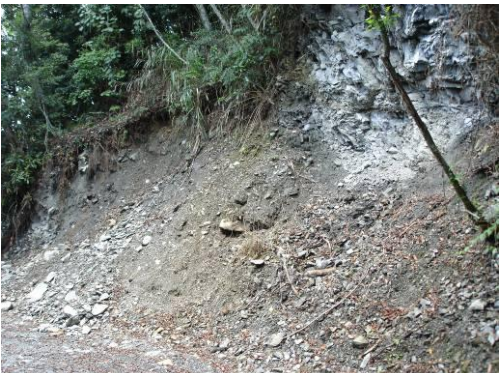
| 現勘照片 | 名 稱 | 17.7K 處崩塌地 | 拍攝日期 | 96.07.31 |
|---|---|---|---|---|
| | 現況描述 | 本崩塌區，位於霧鹿林道 17.7K 處右側，本處坡腳崩塌之發生應為拓寬林道修整過程人為造成之影響，且未做好開挖後之坡腳保護措施；崩塌總長約 18m，高度約 6 m。 | | |
| | 崩塌類型 | 坡腳坍方 | | |
| | 崩塌原因 | 人為開發、土質鬆軟、豪雨 | | |

| 現勘照片 | 名 稱 | 17.7K 處崩塌地 | 拍攝日期 | 96.07.31 |
|---|---|---|---|---|
| | 建議處理<br>規劃內容 | 1.砌石檔土護坡工程 L=20 m<br>2.植生復育 | | |

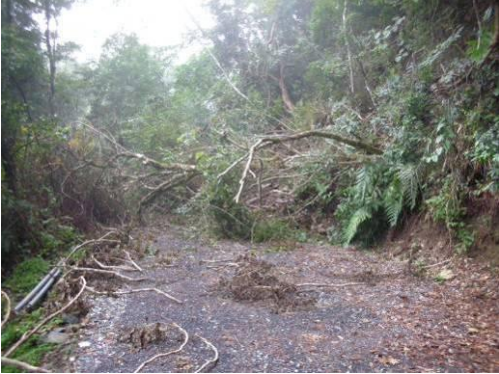
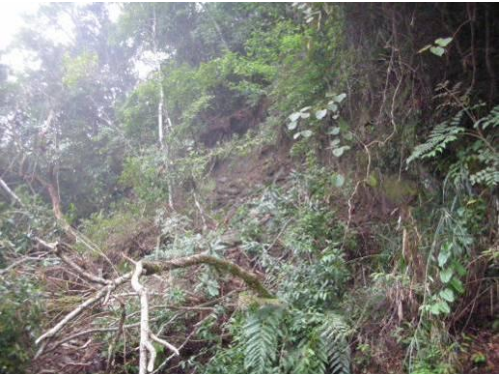
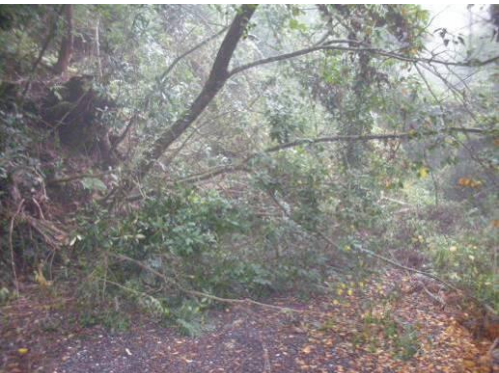
| 現勘照片 | 名 稱 | 17.75K 處崩塌地 | 拍攝日期 | 96.09.05 |
|---|---|---|---|---|
| | 現況描述 | 本崩塌地約位於霧鹿林道約 17.75K 處，乃因 8 月份 3 場颱風與連續豪雨，造成林道上邊坡坍方，邊坡原有植生亦滑落，崩滑範圍約 100 m <sup>2</sup> 。 | | |
| | 崩塌類型 | 岩屑滑落 | | |
| | 崩塌原因 | 土質鬆軟、坡度陡峭、豪雨 | | |

| 現勘照片 | 名 稱 | 17.75K 處崩塌地 | 拍攝日期 | 96.09.05 |
|---|---|---|---|---|
| 建議處理<br>規劃內容 | | 1.砌石擋土護坡工程 L=10m<br>2.清除路面坍方落石與枝條 | | |

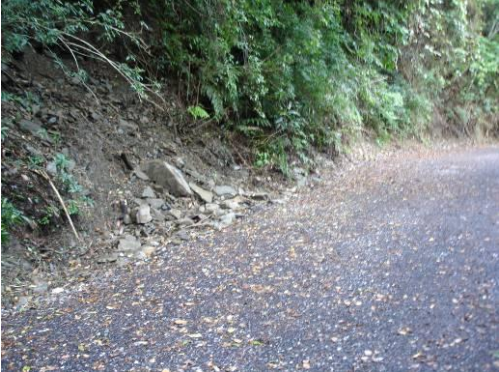
| 現勘照片 | 名 稱 | 17.8K 崩塌地 | 拍攝日期 | 96.07.31 |

| | 現況描述 | 本崩塌區，位於霧鹿林道 17.8K 處右側，本處坡腳崩塌之發生應為拓寬林道修整過程人為造成之影響，且未做好開挖後之坡腳保護措施；坍方總長約 3m，高度約 2 m。 | | |
| | 崩塌類型 | 坡腳坍方 | | |
| | 崩塌原因 | 人為開發、土質鬆軟、豪雨 | | |

| | 建議處理<br>規劃內容 | 1.砌石檔土護坡工程 L=10 m<br>2.植生復育 | | |

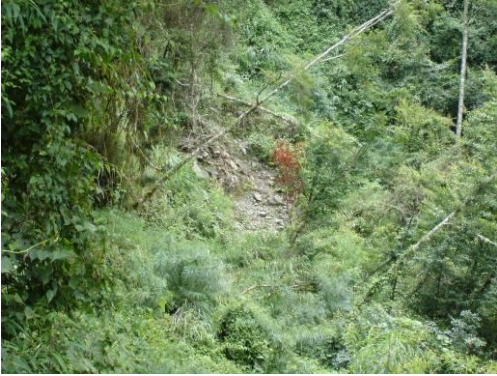
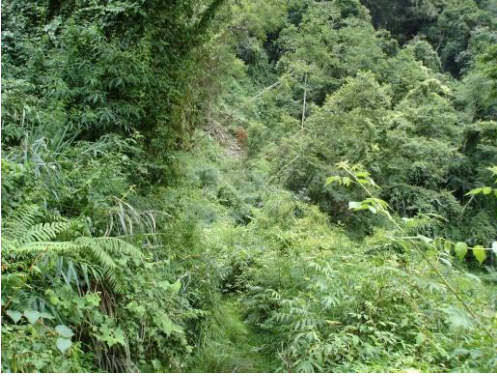
| 現勘照片 | 名 稱 | 19K 處崩塌地 | 拍攝日期 | 96.07.31 |

| 現勘照片 | 名 稱 | 19K 處崩塌地 | 拍攝日期 | 96.07.31 |
|---|---|---|---|---|
| | 現況描述 | 本崩坍區，位於霧鹿林道 19K 處右側，本坡面崩坍可能因土質鬆軟，表面逕流過大，導致坡面發生小範圍崩坍。此崩坍範圍之周圍植生極為茂盛，建議可讓植被自然復育即可。 | | |

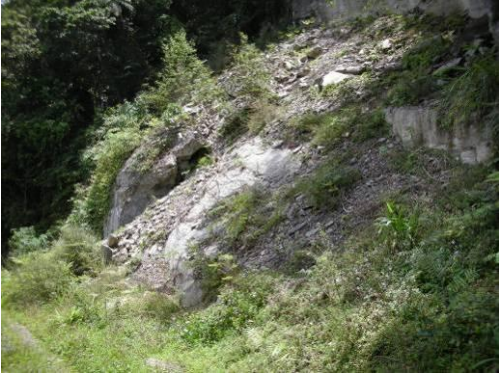
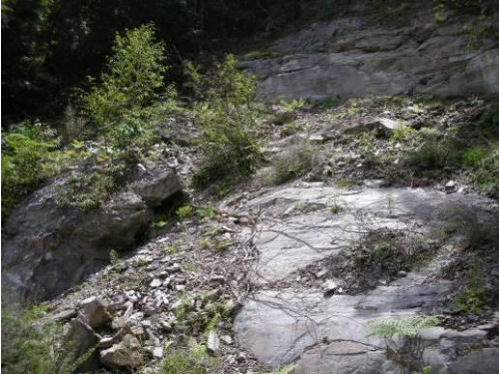
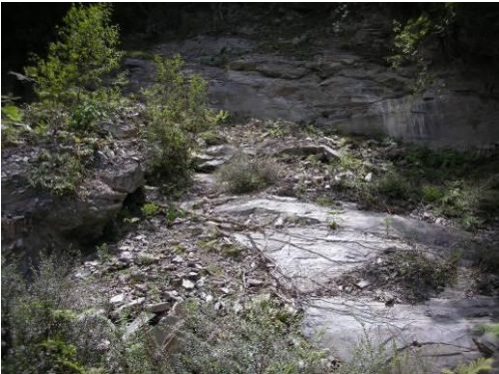
| 現勘照片 | 名 稱 | 11.5K 處崩塌地 | 拍攝日期 | 96.05.18 |

| 現勘照片 | 名 稱 | 11.5K 處崩塌地 | 拍攝日期 | 96.05.18 |
|---|---|---|---|---|
| | 現況描述 | 該處崩塌位處紅石林道約 11.5K 處，林道內側邊坡有落石坍塌。 | | |
| | 崩塌原因 | 土質鬆落、坡度陡峭、豪雨 | | |

| 現勘照片 | 名 稱 | 11.5K 處崩塌地 | 拍攝日期 | 96.05.18 |
|---|---|---|---|---|
| | 建議處理<br>規劃內容 | 1.清除坍方<br>2.打除硬石<br>3.砌石或土石籠擋土設施（L=5 m、W=1.5 m）<br>4.鋼籬柵（L=5 m）<br>5.植生復育 | | |

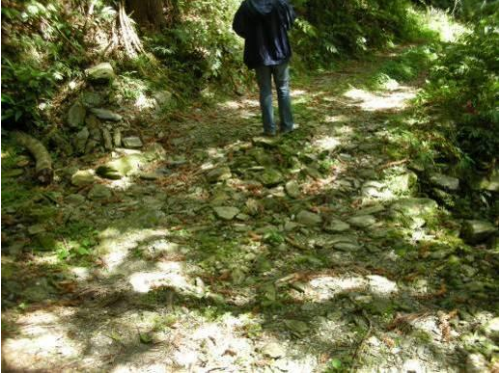
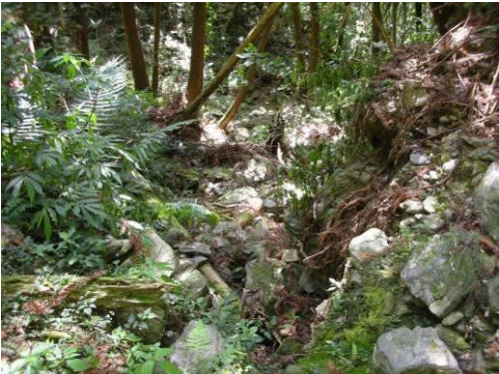
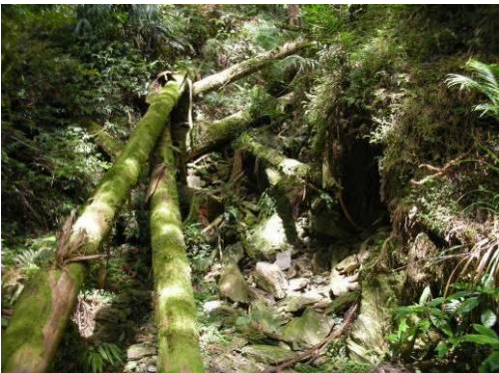
| 現勘照片 | 名 稱 | 15K 處崩塌地 | 拍攝日期 | 96.05.18 |

| 現勘照片 | 名 稱 | 15K 處崩塌地 | 拍攝日期 | 96.05.18 |
|---|---|---|---|---|
| | 現況描述 | 該處崩塌位處紅石林道約 15K 處，林道內側邊坡有落石滑落、林道路面若欲風雨來襲可能會有積水情形發生。 | | |
| | 崩塌原因 | 地質、豪雨、排水不良 | | |

| 現勘照片 | 名 稱 | 15K 處崩塌地 | 拍攝日期 | 96.05.18 |
|---|---|---|---|---|
| | 建議處理<br>規劃內容 | 1.過水路面（L=1m、W=2 m）<br>2.埋設涵管 1 支 | | |

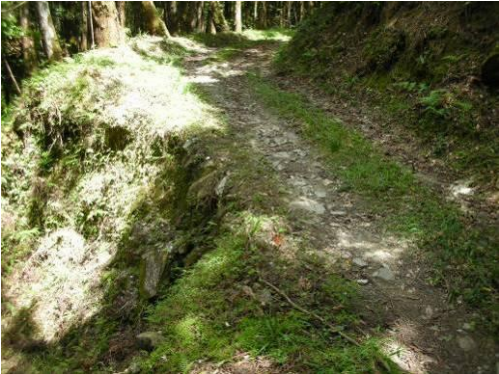
表 5-51 紅石林道崩塌地現地調查彙整表 8

| 現勘照片 | 名 稱 | 15.25K 處崩塌地 | 拍攝日期 | 96.05.18 |
| | 現況描述 | 該處崩塌位處紅石林道約 15.25K 處，林道外側邊坡有有小範圍崩塌，若逢豪雨來襲可能會導致路面積水、路基崩滑情形發生。 | | |
| | 整治難易 | 不困難 | | |
| | 整治需求 | 暫緩處理 | | |
| | 崩塌原因 | 土質鬆落、坡度陡峭、豪雨、排水不良 | | |

| 現勘照片 | 名 稱 | 15.25K 處崩塌地 | 拍攝日期 | 96.05.18 |
|---|---|---|---|---|
| | 建議處理<br>規劃內容 | 1.砌石擋土護坡工程 L=3m、H=3m | | |

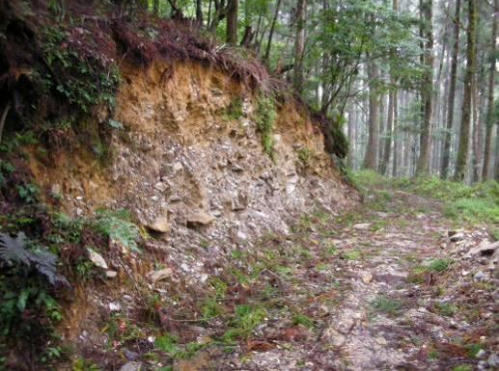
表 5-52 紅石林道崩塌地現地調查彙整表 9

| 現勘照片 | 名 稱 | 15.3K 處崩塌地 | 拍攝日期 | 96.09.07 |
| | 現況描述 | 本崩塌地約位於紅石林道約 15.3K 處，乃因 8 月份 3 場颱風與連續豪雨，造成林道內側邊坡坡腳有崩滑情形發生，崩滑範圍約 5m × 2.5 m。 | | |
| | 整治難易 | 不困難 | | |
| | 整治需求 | 需處理 | | |
| | 崩塌類型 | 岩屑滑落 | | |
| | 崩塌原因 | 土質鬆軟、坡度陡峭、豪雨 | | |

| 現勘照片 | 名 稱 | 15.3K 處崩塌地 | 拍攝日期 | 96.09.07 |
|---|---|---|---|---|
| | 建議處理<br>規劃內容 | 1.砌石擋土護坡工程 L=6m、H=2m | | |

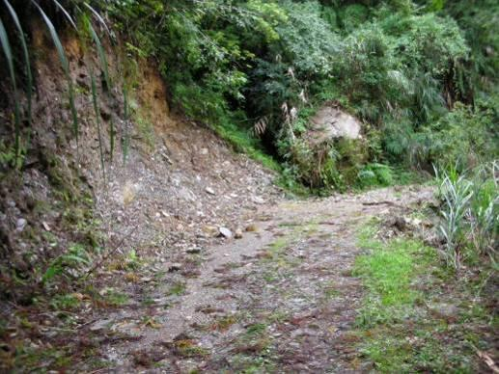
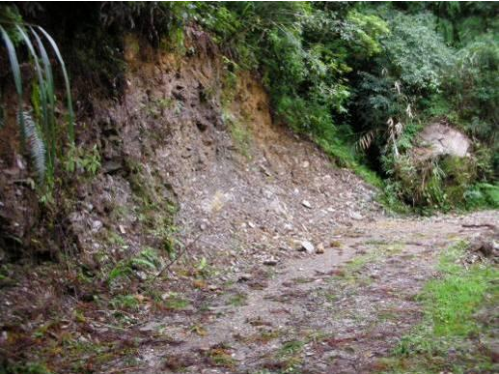
表 5-54 紅石林道崩塌地現地調查彙整表 11

| 現勘照片 | 名 稱 | 19K 後崩塌地 1 | 拍攝日期 | 96.09.07 |
| | 現況描述 | 本崩塌地約位於紅石林道約 19K 後，乃因 8 月份 3 場颱風與連續豪雨，造成林道內側邊坡有崩滑情形發生，崩滑範圍約 8 m × 3 m。 | | |
| | 整治難易 | 不困難 | | |
| | 整治需求 | 需處理 | | |
| | 崩塌類型 | 岩屑滑落 | | |
| | 崩塌原因 | 土質鬆軟、坡度陡峭、豪雨 | | |

| 現勘照片 | 名 稱 | 19K 後崩塌地 1 | 拍攝日期 | 96.09.07 |
|---|---|---|---|---|
| | 建議處理<br>規劃內容 | 1. 砌石或箱型石籠擋土護坡工程<br>L=10m、H=1.5m | | |

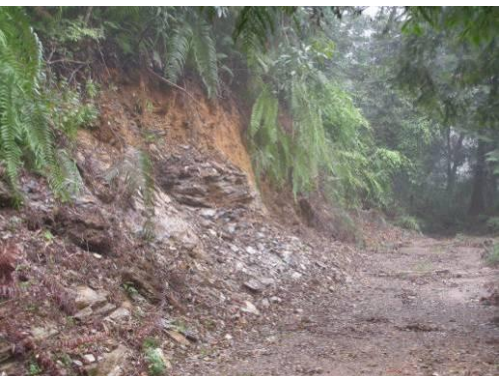
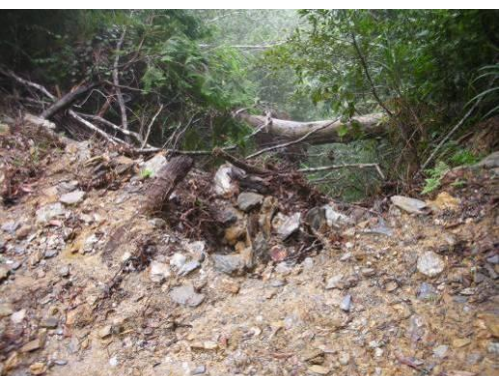
| 現勘照片 | 名稱 | 19K 後崩塌地 6 | 拍攝日期 | 96.09.07 |
|---|---|---|---|---|
| | 崩塌類型 | 坡腳崩滑 | | |
| | 崩塌原因 | 土質鬆軟、坡度陡峭、豪雨、人為開發 | | |

| 現勘照片 | 名稱 | 19K 後崩塌地 6 | 拍攝日期 | 96.09.07 |
|---|---|---|---|---|
| | 建議處理<br>規劃內容 | 上邊坡<br>1. 砌石或箱型網籠擋土護坡工程 L=10m、H=1.5m<br>2. 道路排水工程<br>3. 涵管 1 處 | | |
| | | 下邊坡<br>1. 砌石箱型網籠擋土護坡工程 L=5m、H=1m | | |
