## 肆、現地資料調查收集及量測

### 4-1 現地調查

### 4-1.3 今年度（99 年）現地調查成果

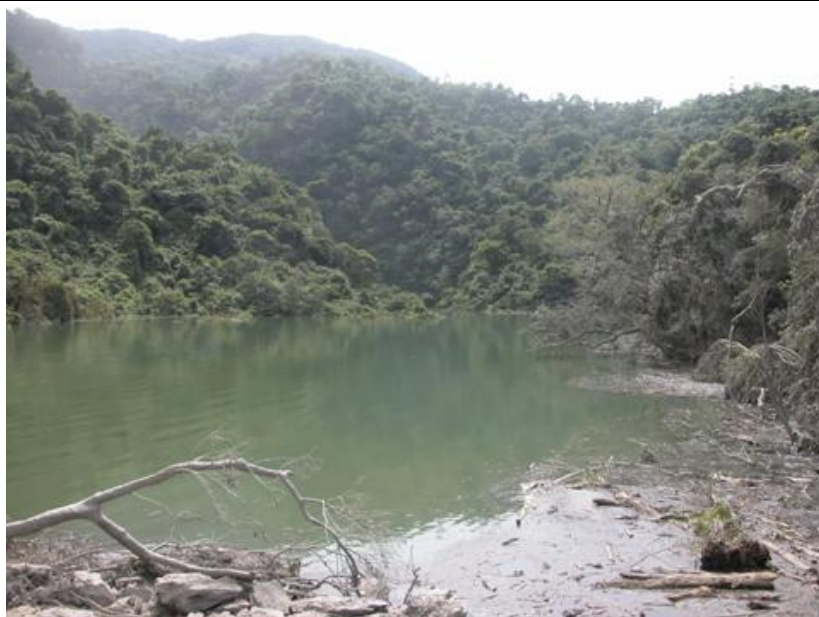
圖 4-1.1 95 年度汛期前後堰塞湖區變化比對照片

堰塞湖形成初期 (95/07/17)

汛期後 (95/09/15)

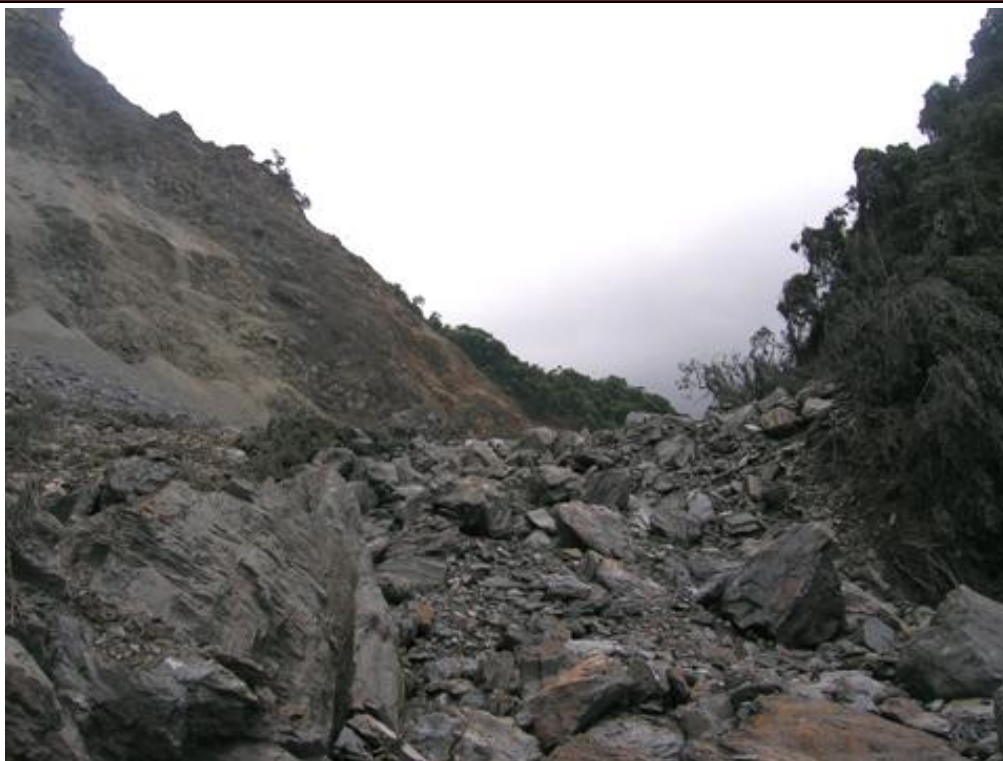
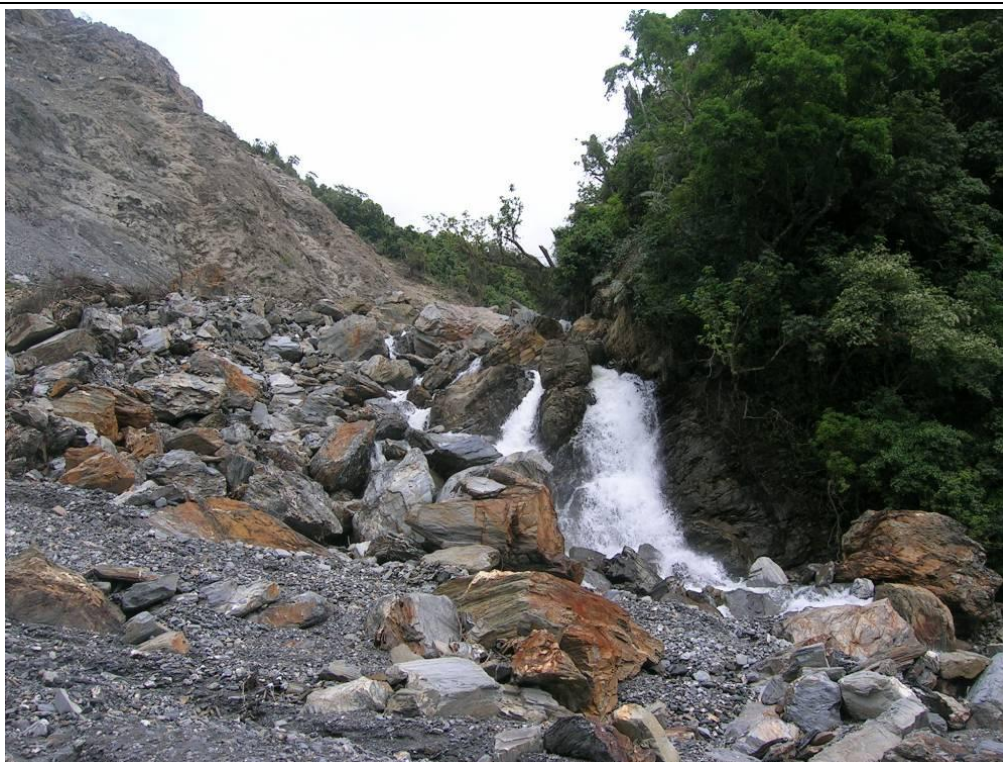
圖 4-1.2 95 年度汛期前後，溢流口下游變化比對照片

汛期前 (95/07/17)

汛期後 (95/09/15)

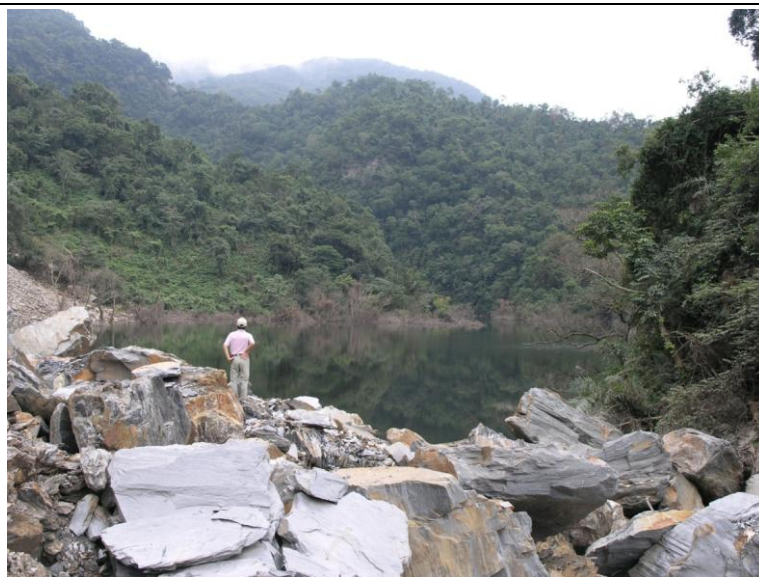
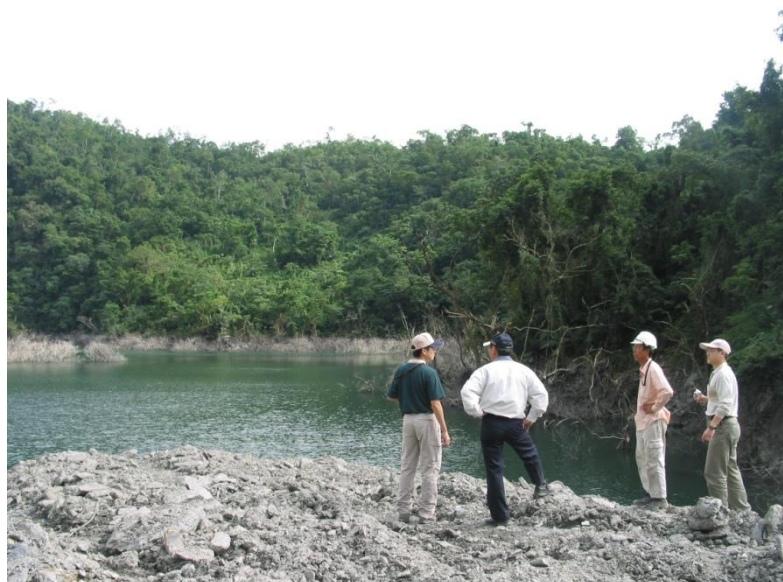
圖 4-1.7 施工前後照片(堰塞湖)

台東林區管理處於 96 年度完成「龍泉溪下游防砂工程」，工程內容包括下游梳子壩 1 座、溢流水道降挖水位 5 公尺、護岸工程、固床工，。其中梳子壩興建，約可攔阻 12 萬立方公尺土石；而堰塞湖水位降挖 5 公尺，將堰塞湖蓄水量由 80 萬立方公尺降至約 60 萬立方公尺。工程施作前後對照照片如圖 4-1.7 至圖 4-1.10 所示。

施工前 (95/11/1)

完工後 (96/11/22)

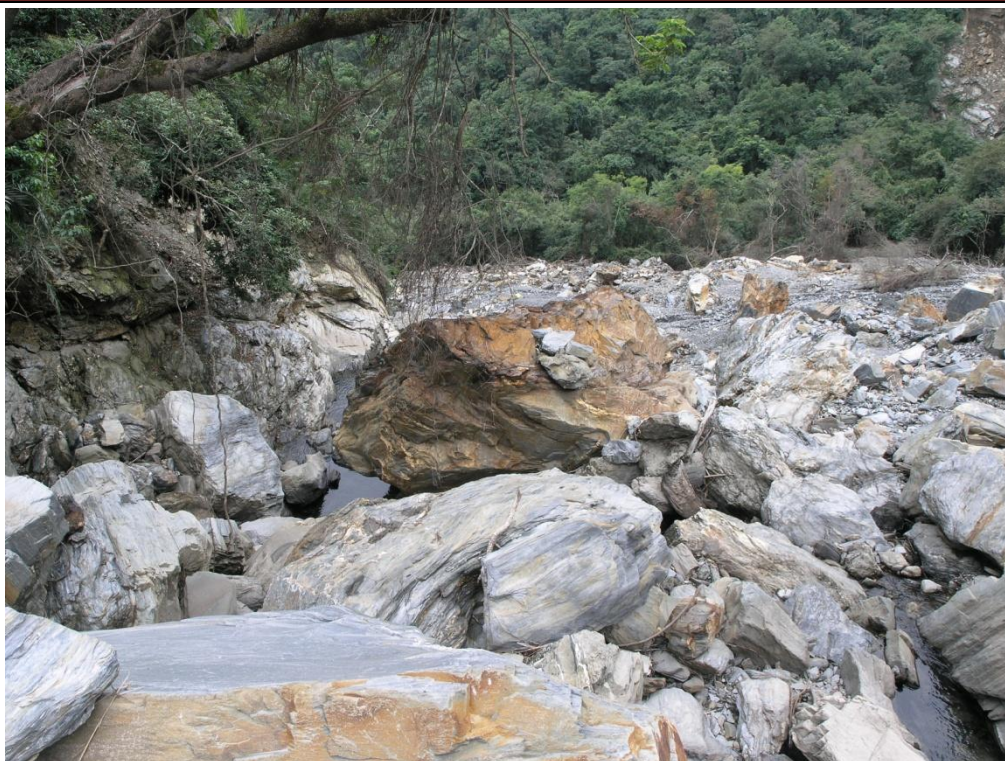
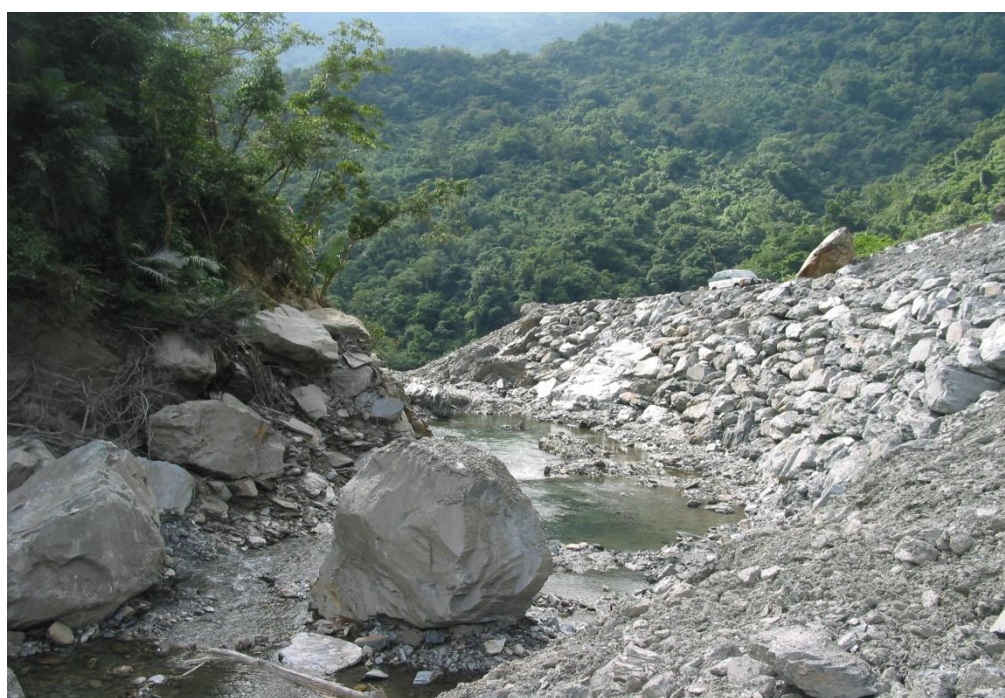
圖 4-1.8 施工前後照片(溢流水道)

施工前 (95/11/01)

完工後 (96/11/22)

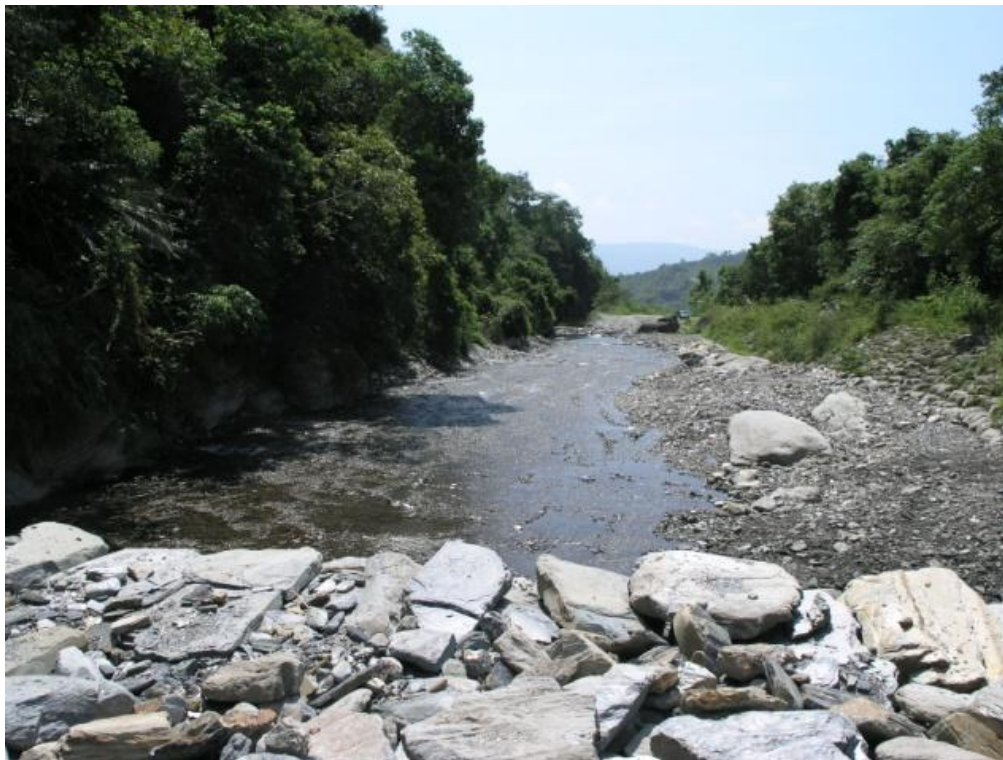
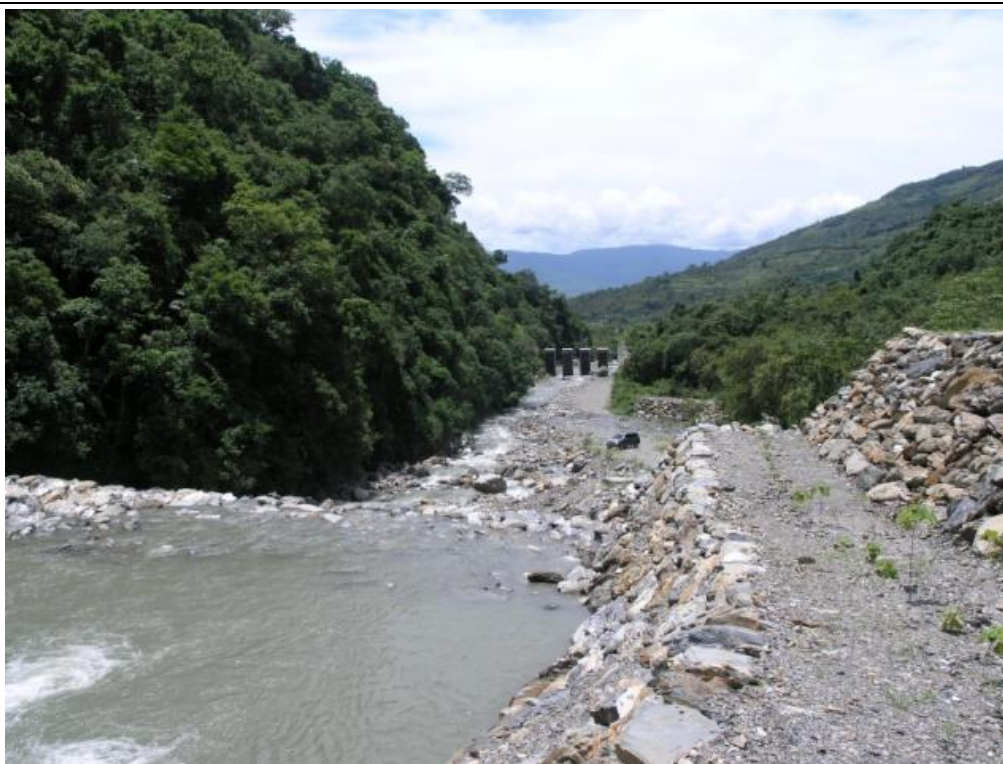
圖 4-1.9 施工前後照片(下游防砂工程)1

施工前 (95/09/05)

完工後 (96/12/31)

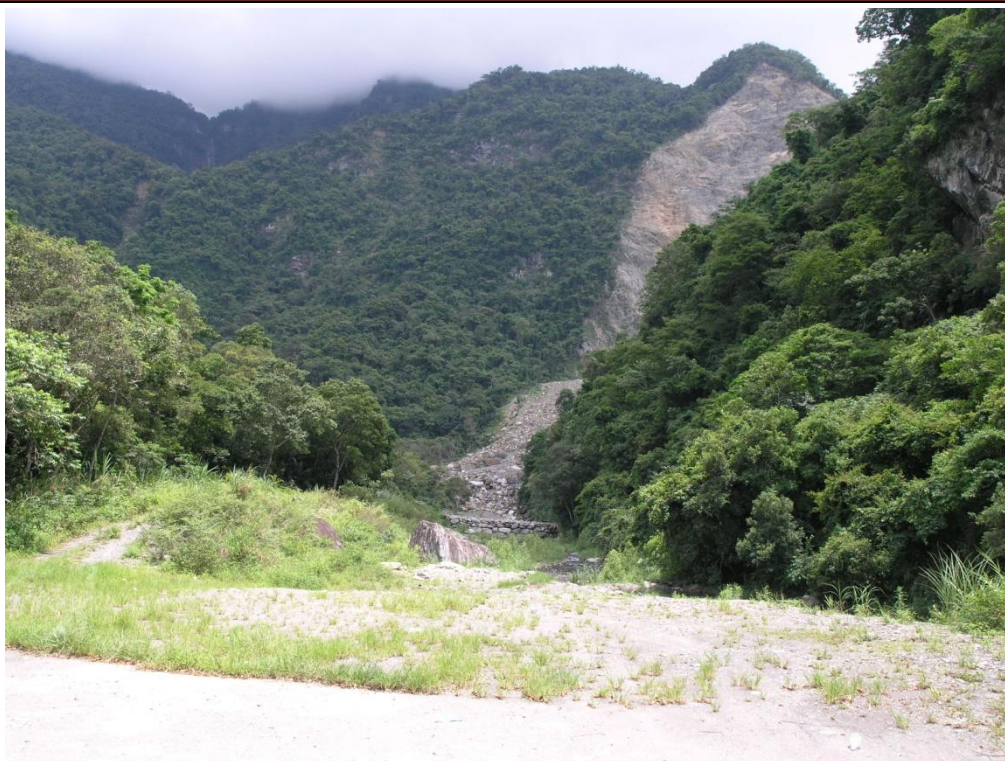
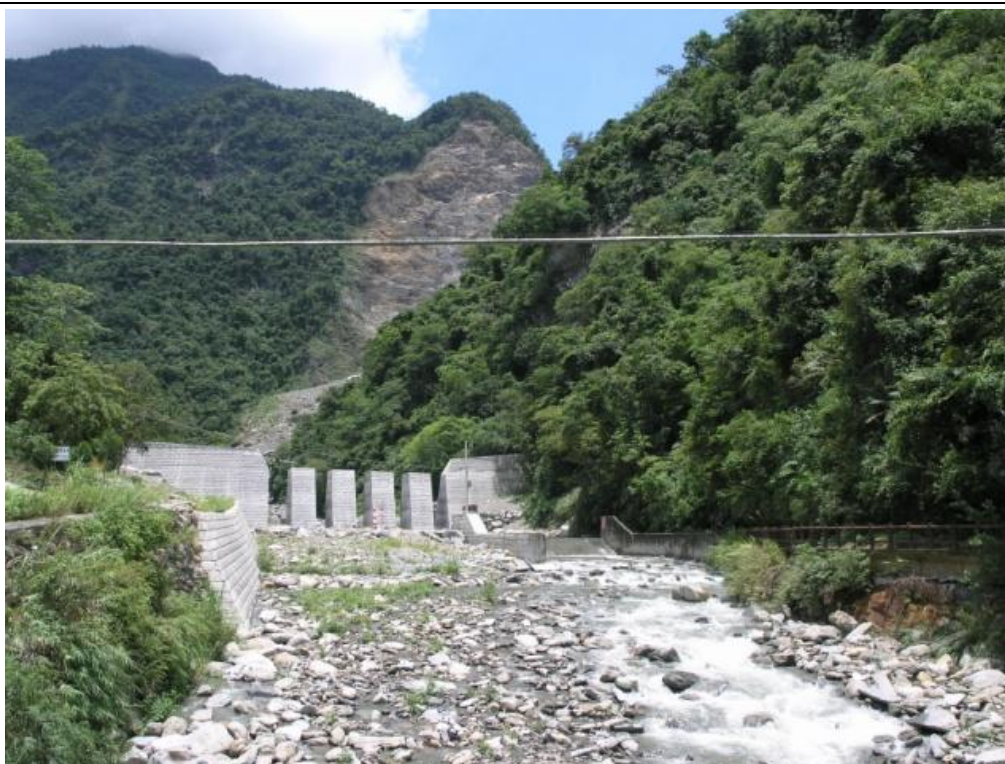
圖 4-1.10 施工前後照片(下游防砂工程)2

施工前 (96/6/26)

完工後 (96/12/31)

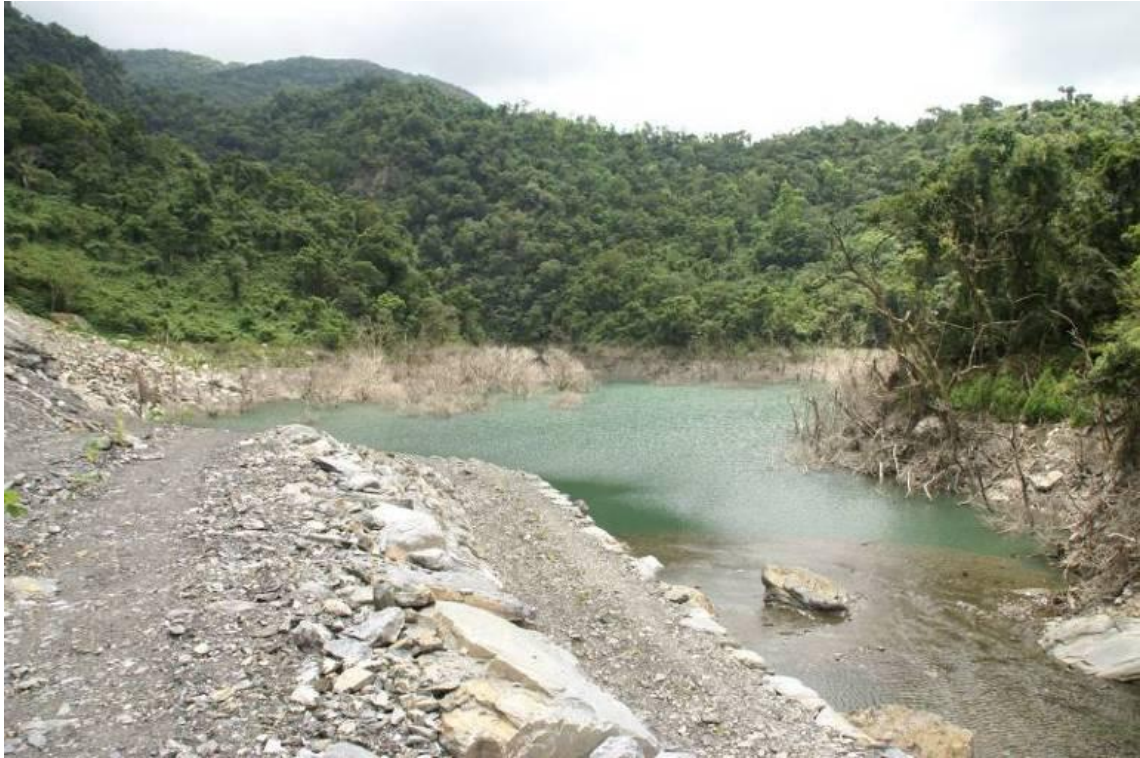
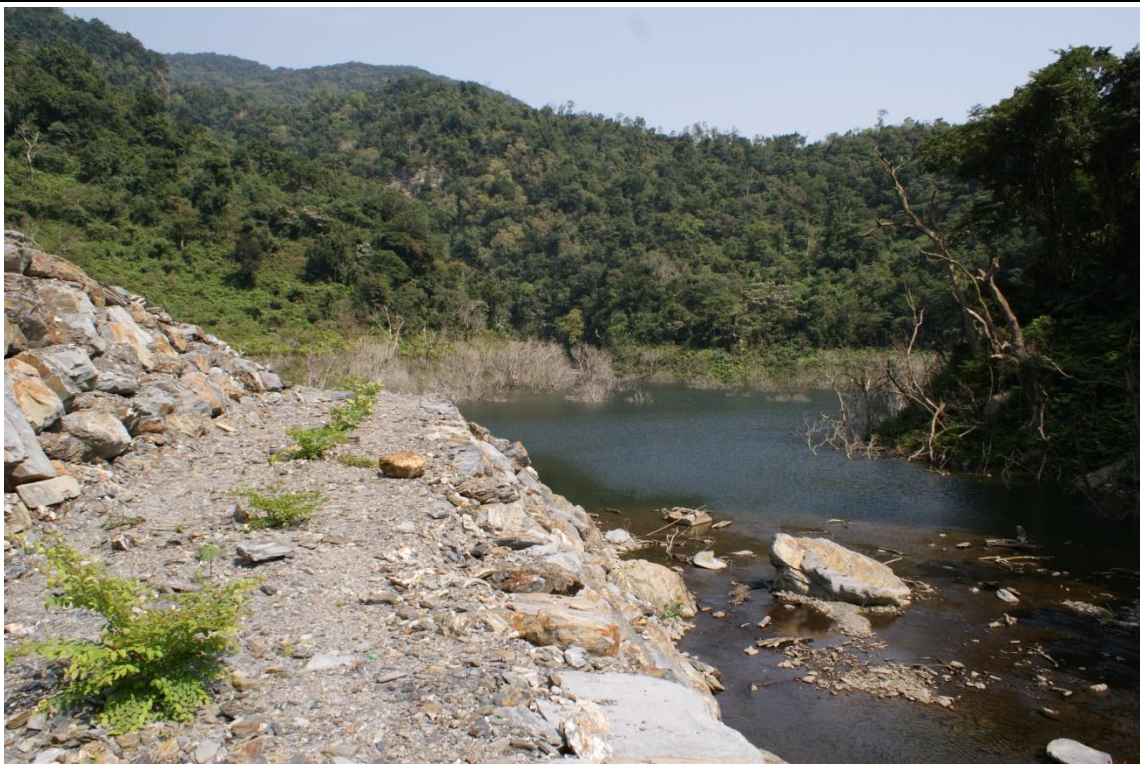
圖 4-1.11 97 年度汛期前後堰塞湖現地變化比對照片

堰塞湖區~溢流水道河段於工程整治後，經歷過三次颱風事件，由現地調查顯示，堰塞湖區並無明顯變化(詳圖圖 4-1.11~圖 4-1.13)，。

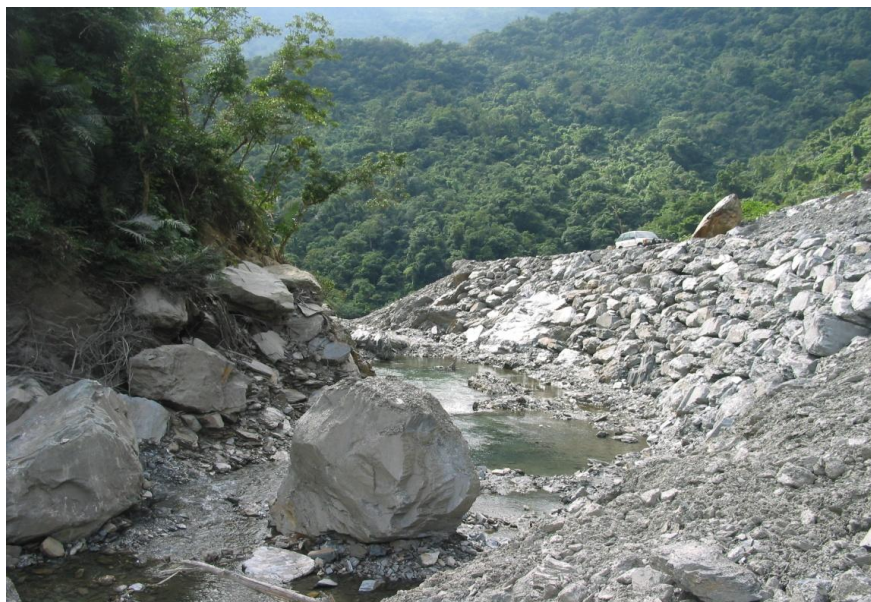
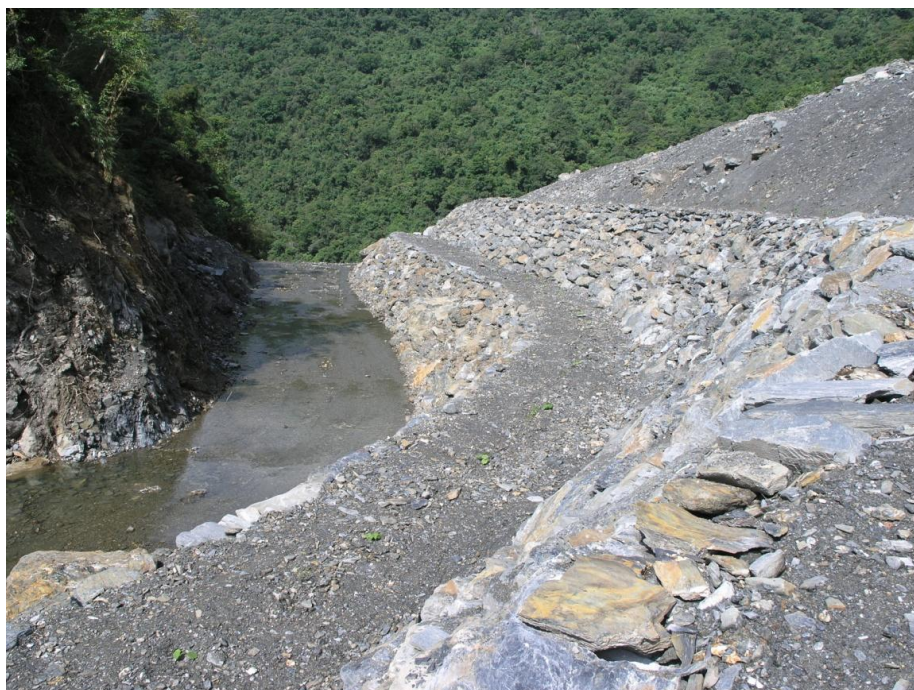
圖 4-1.15 溢流水道降挖施工前後照片

台東林區管理處於 97 年度完成「龍泉溪堰塞湖壩體穩定工程」工程內容包括再次降挖溢流水道高程 5 公尺(累計達 10 公尺)、砌石護岸以及下游轉彎處之導流堤等。工程施作前後比對照片如圖 4-1.15 至圖 4-1.16 所示。

完工前 (96/11/22)

完工後 (97/5/23)

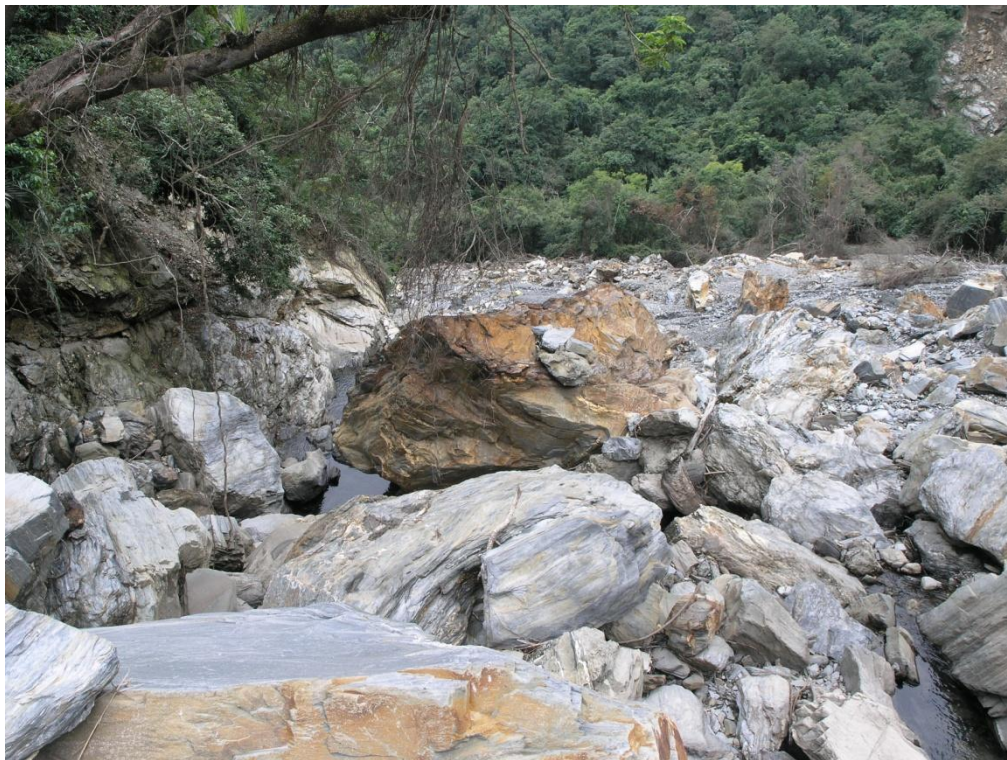
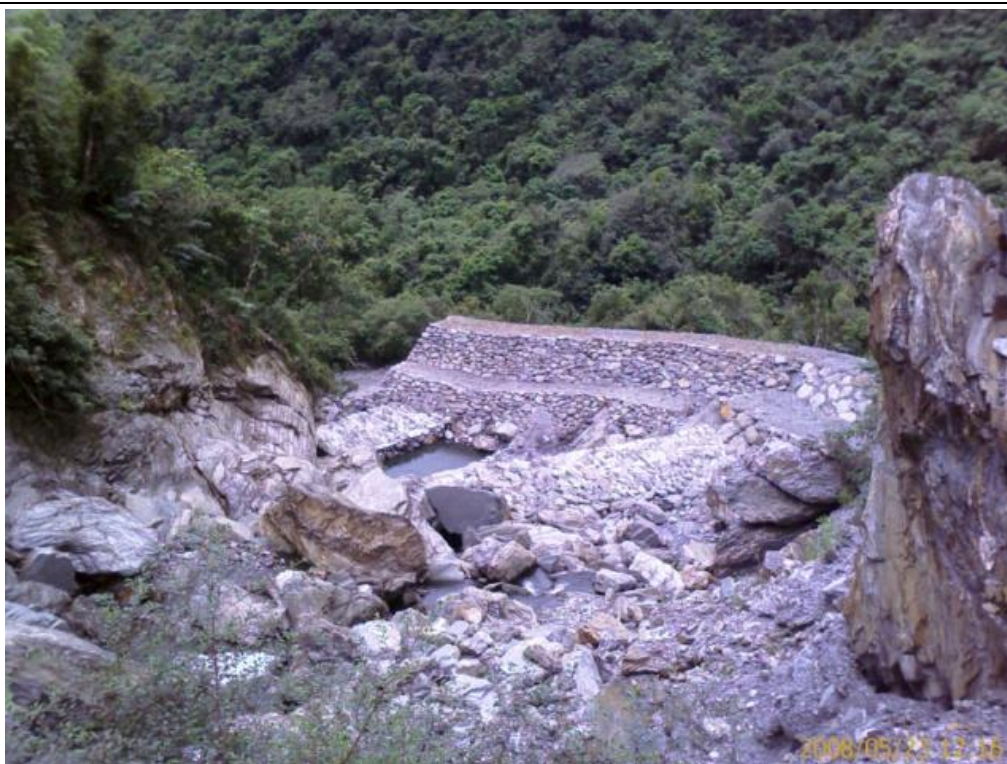
圖 4-1.16 工程前後比對(導流堤防)

施工前 (95/11/01)

完工後 (97/5/23)

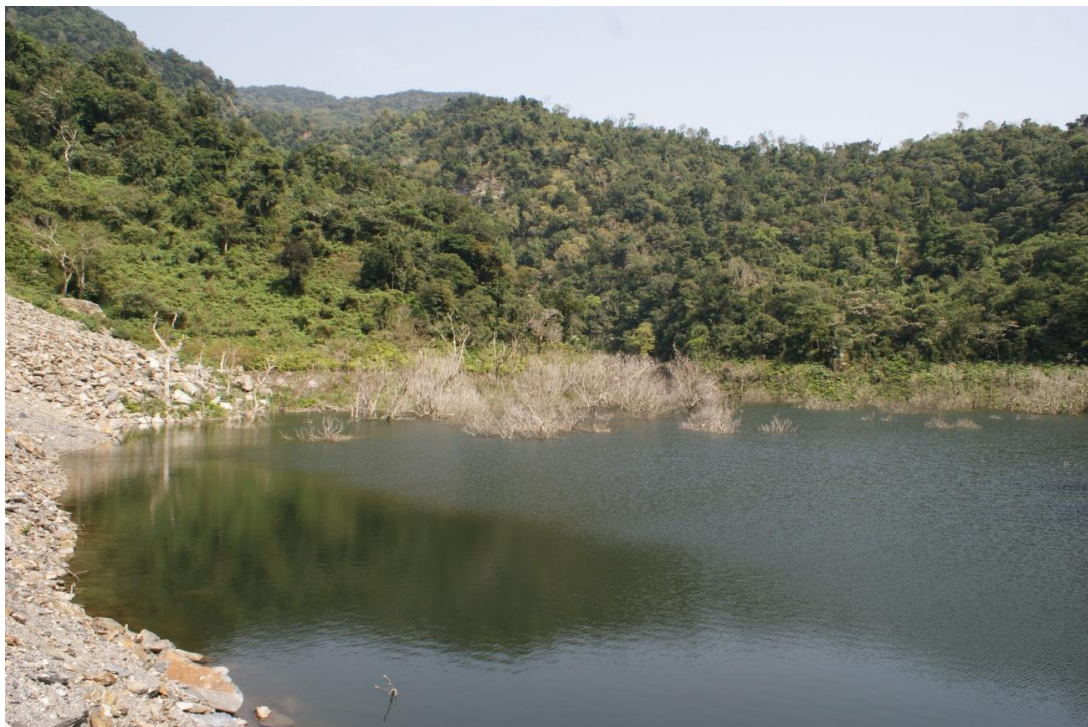
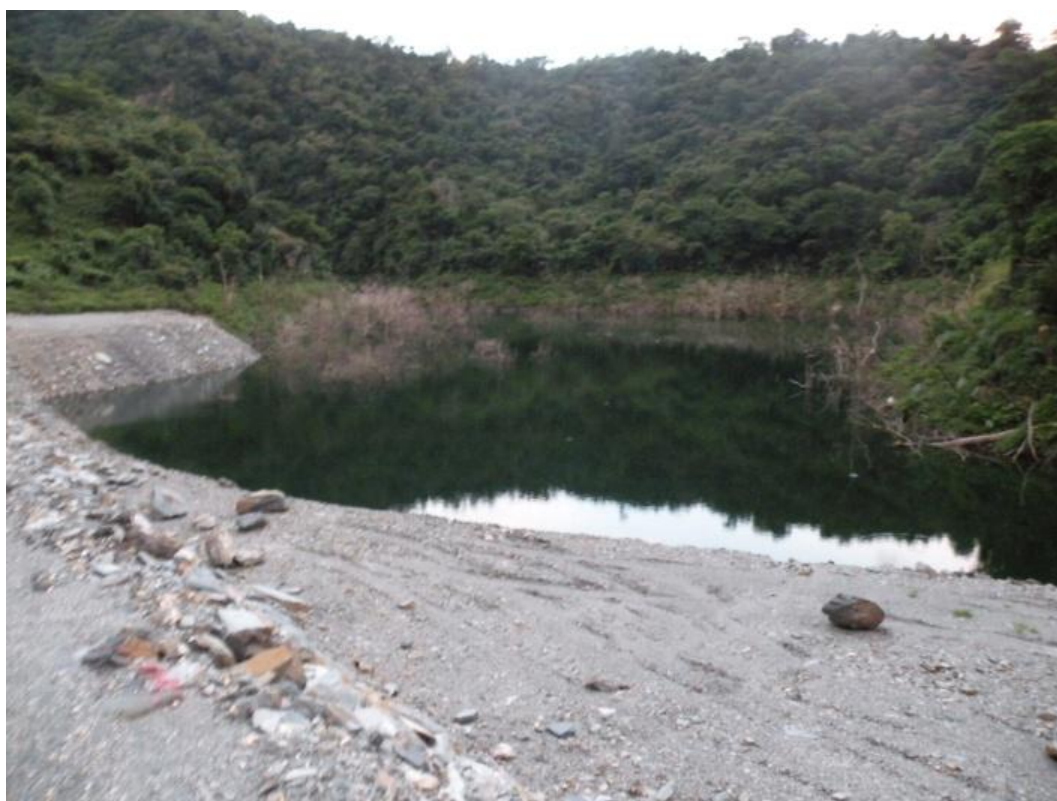
圖 4-1.21 98 年度堰塞湖區工程現況照片

於 98 年度台東林區管理處於 98 年 5 月 13 日至 98 年 8 月 5 日興建「龍泉溪堰塞湖壩體穩定二期工程」，主要施工目的為利用現場大塊石施作砌石護坡，保護崩塌地坡面，以穩定崩塌地避免土石滑動造成阻斷河道。施工前後照片如圖 4-1-21 至圖 4-1-22 所示。

施工前（98/03/18）

完工後（98/09/28）

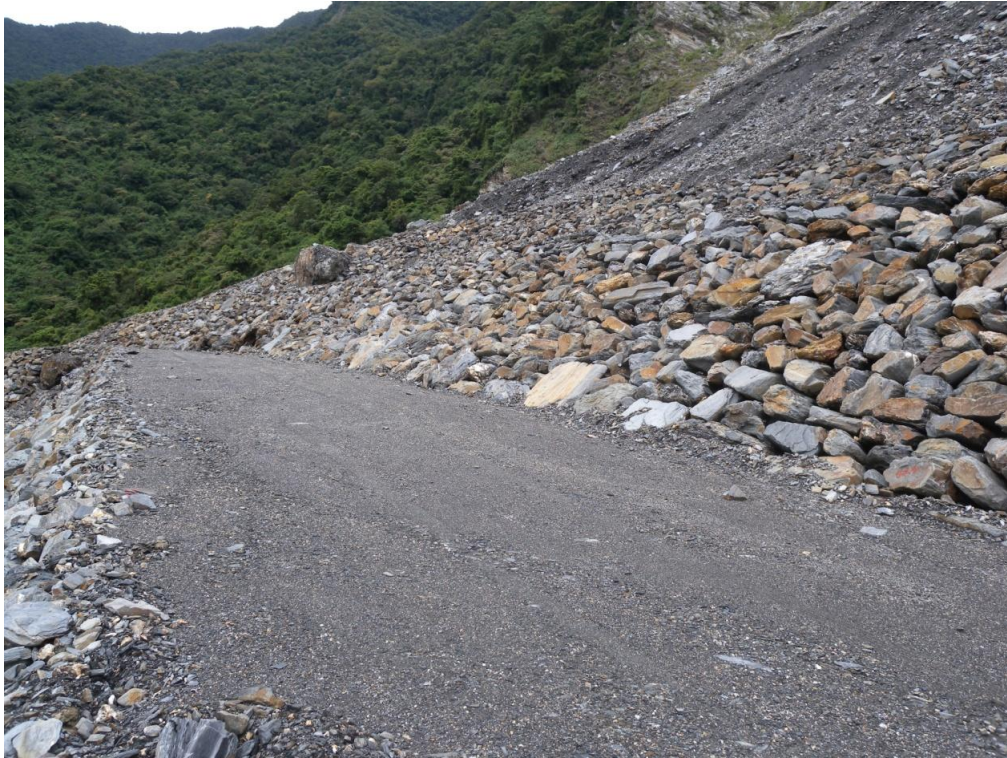
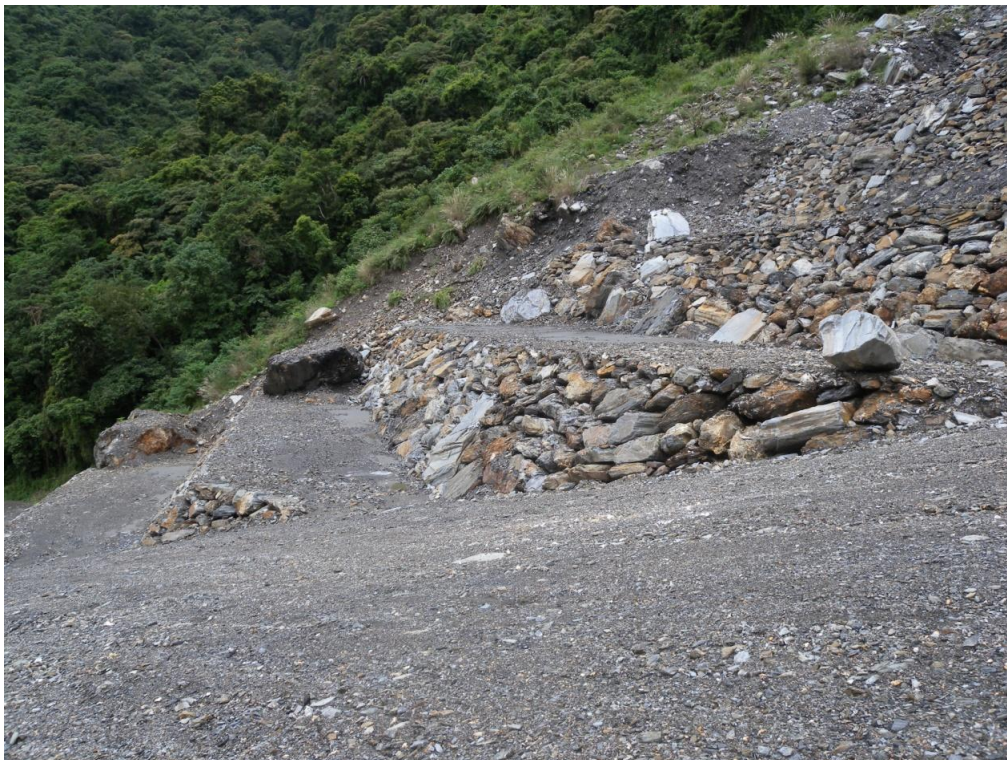
圖 4-1.22 98 年度崩塌區整坡工程完工照片

施工前 (98/03/18)

完工後 (98/09/28)

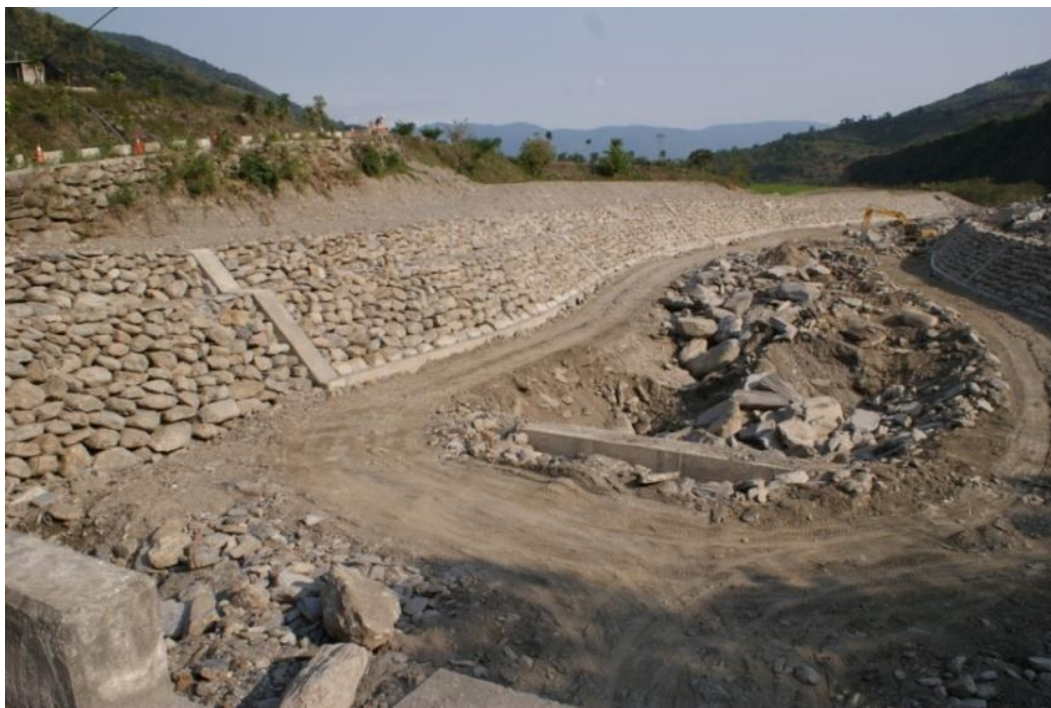
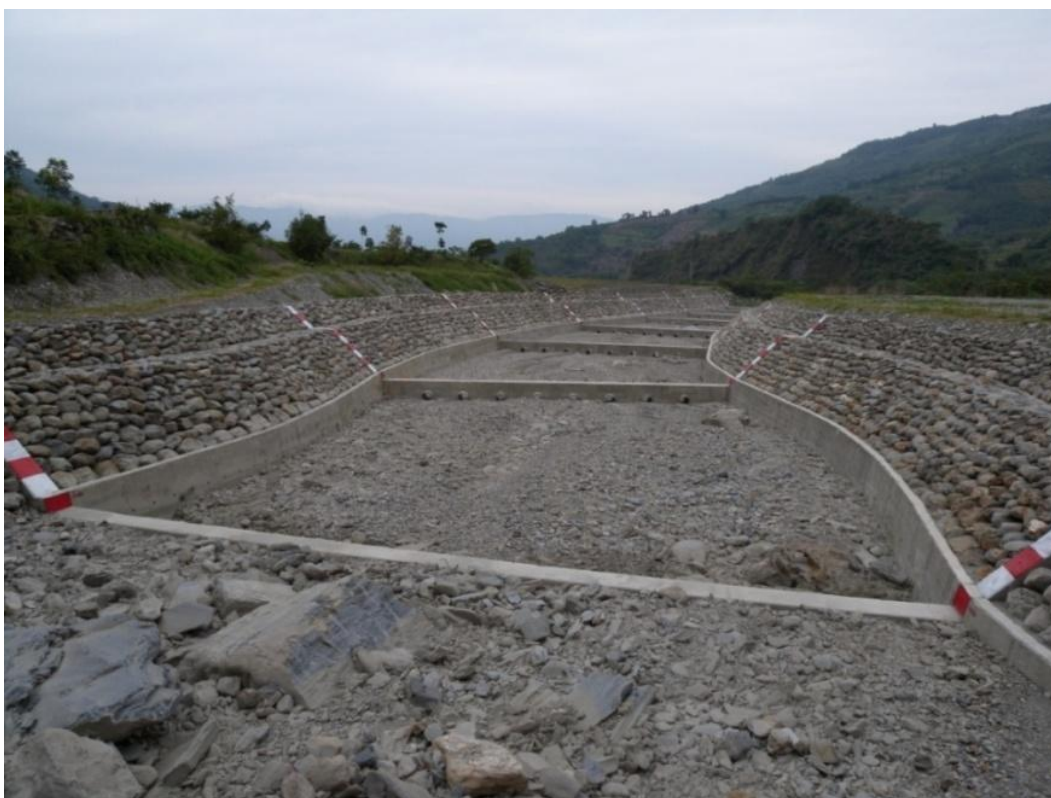
圖 4-1.23 98 年度水土保持局實施河道工程情形 (從上游到下游拍攝)

水保局於 98 年度汛期前完成龍泉溪下游護岸工程與七座跌水工程。其中護岸長為約 400m，高度為約 4.5m，而跌水工之寬約 30m。期可降低土砂流經此河道後的能量，以減少對下游住戶居民之影響。每一階跌水工位置，於護岸上皆有水尺標示，其中一紅一白相間為 1m，可了解當豪雨事件發生時，水流或土砂流過之痕跡，施工前後照片現況如圖 4-1-23 所示

施工中 (98/03/31)

完工後 (98/07/03)

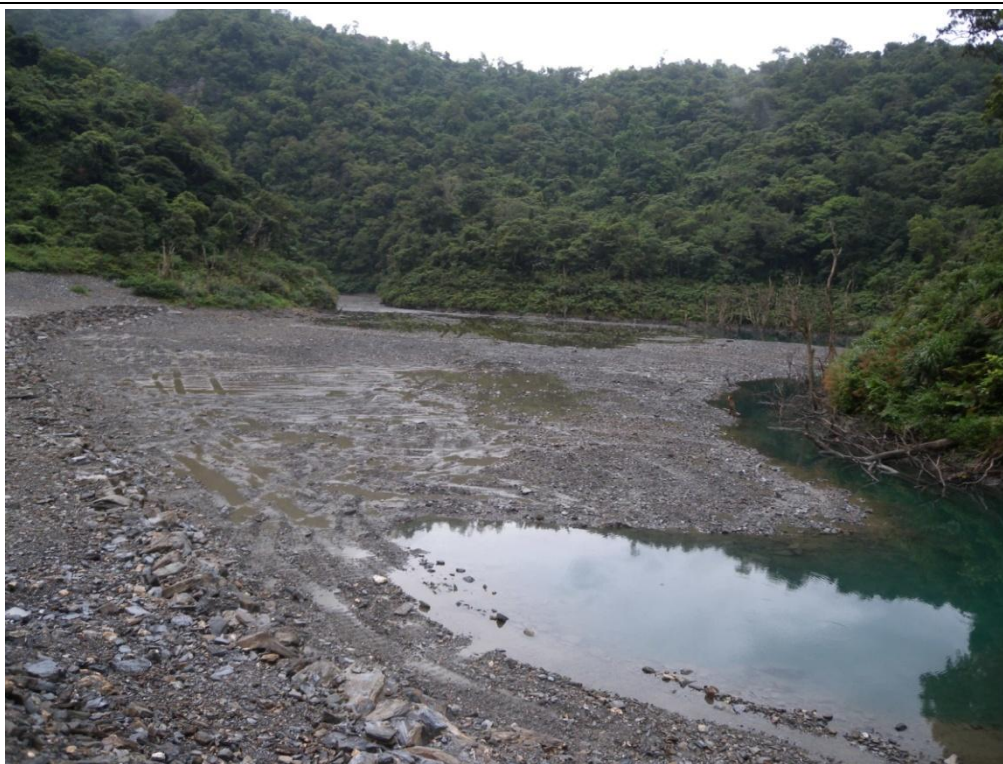
圖 4-1.24 99 年度堰塞湖湖面變化比對照片

土方未填湖前（98/09，莫拉克颱風後）

土方填湖後（99/06）

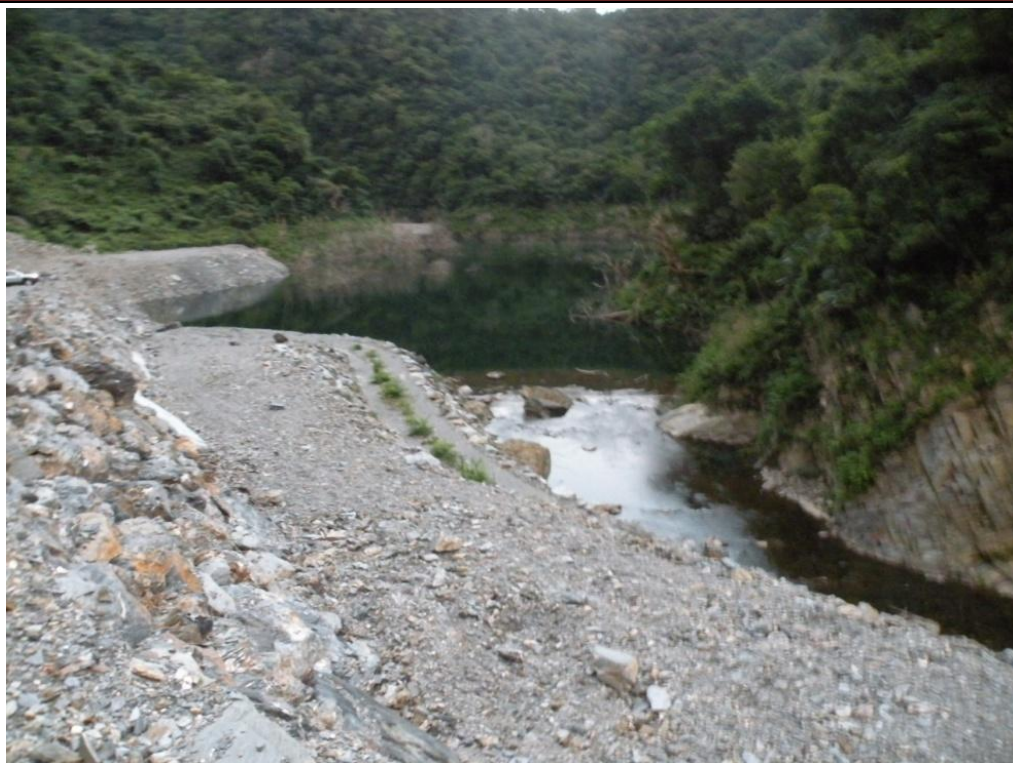
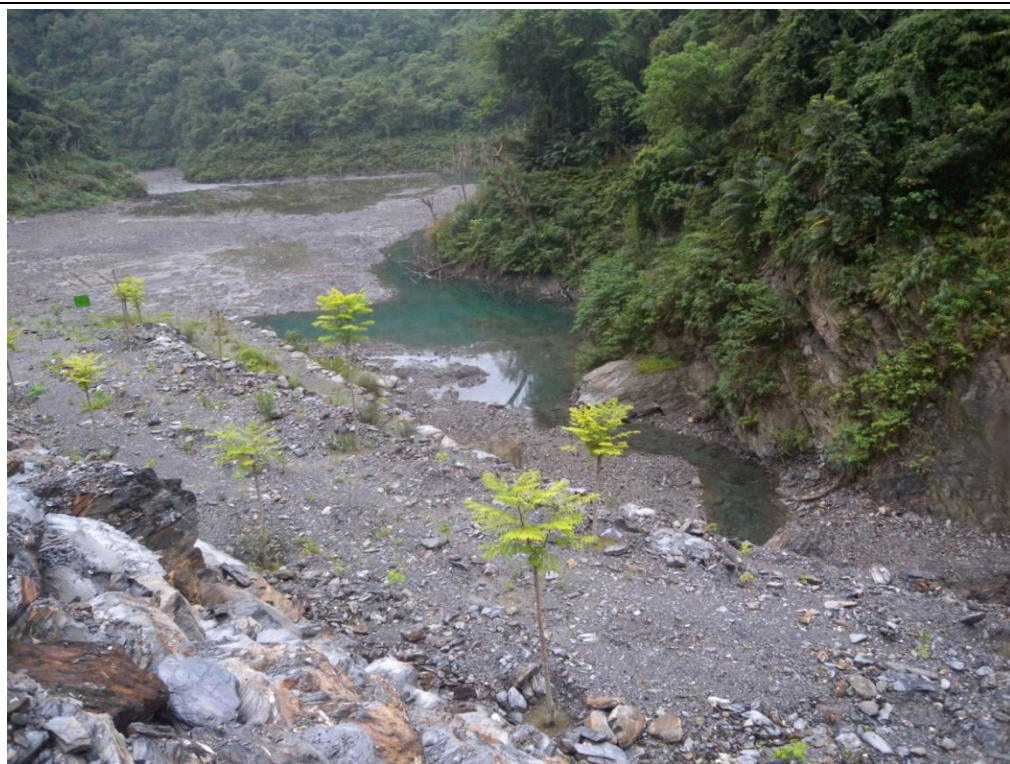
圖 4-1.25 99 年度溢流水道現地變化比對照片(溢流口)

莫拉克颱風後（98/09）

土方填湖後（99/06）

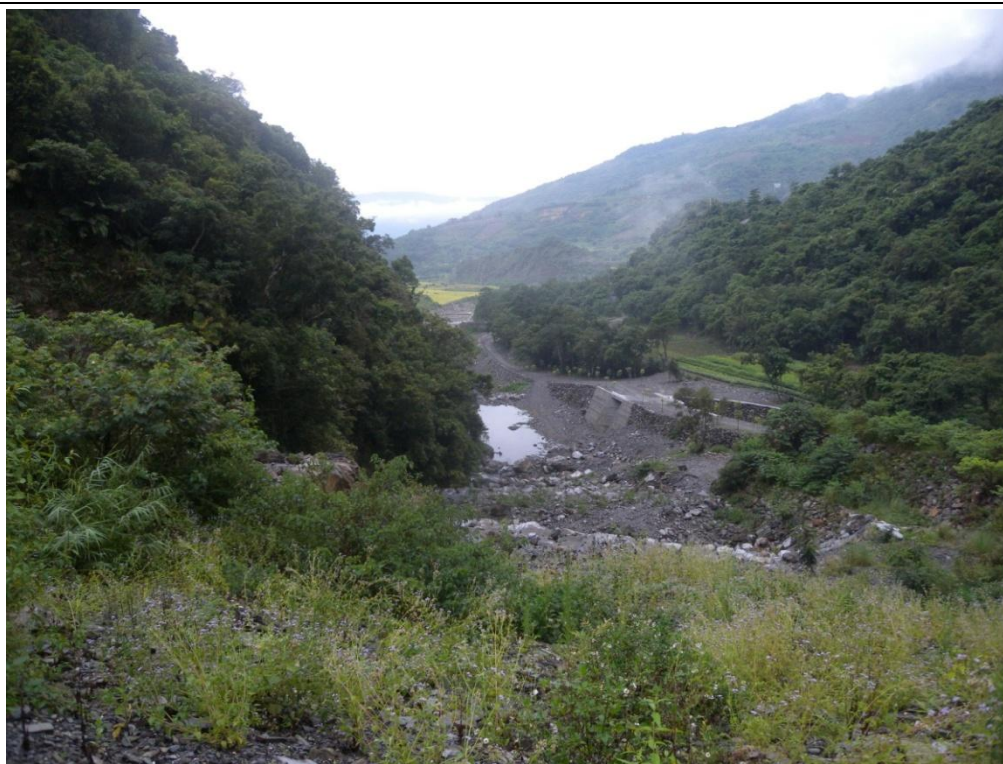
圖 4-1.26 99 年度下游支流箱涵完工前後照片(1)

施工前（98/09，莫拉克颱風後）

完工後（99/06）

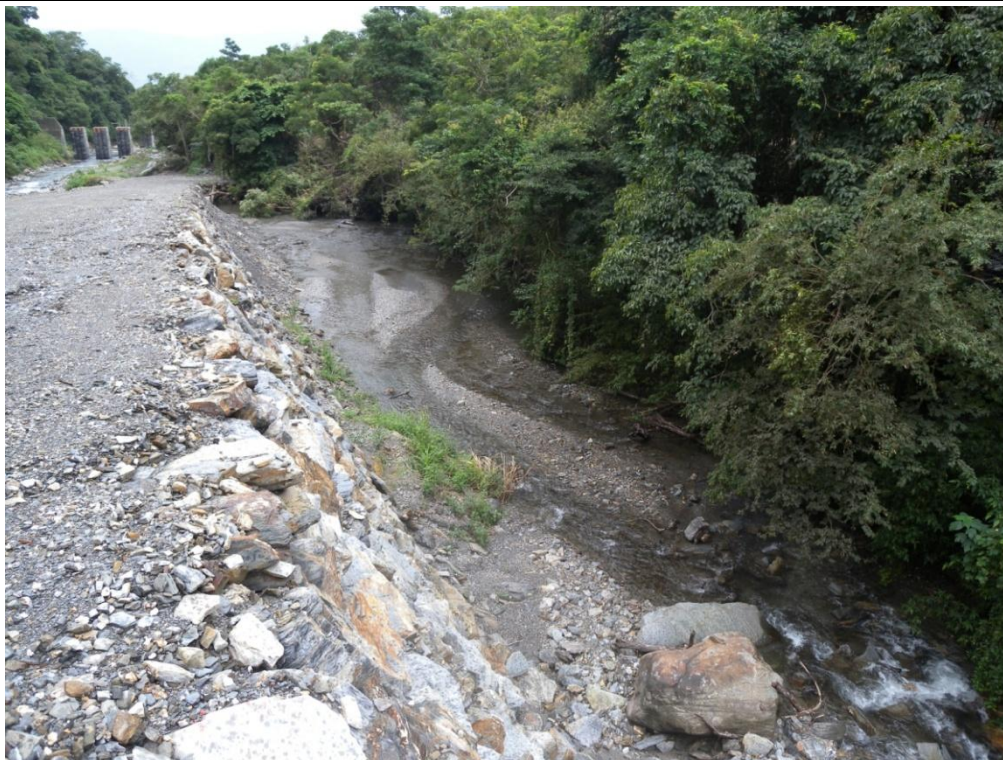
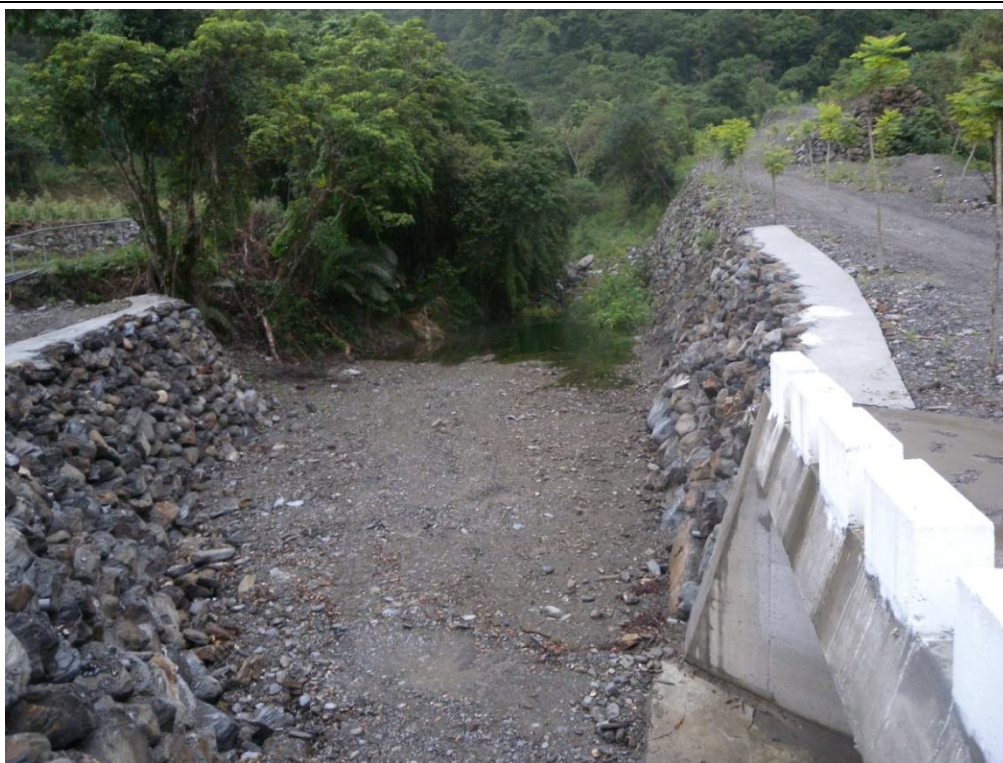
圖 4-1.27 99 年度下游支流箱涵完工前後照片(2)

事件前（98/09，莫拉克颱風後，上游往下游拍攝）

過水涵洞完工後（99/06，下游往上游拍攝）
