## 肆、現地資料調查收集及量測

### 4-1 現地調查

### 4-1.3 今年度（99 年）現地調查成果

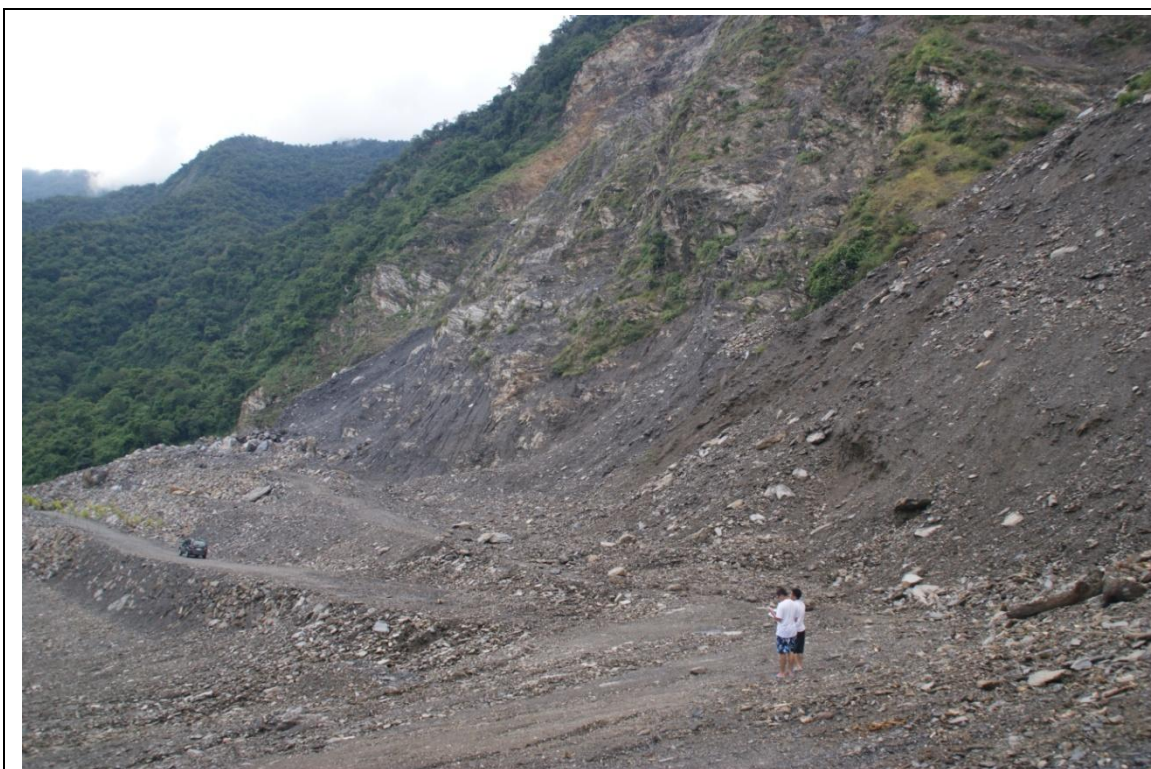
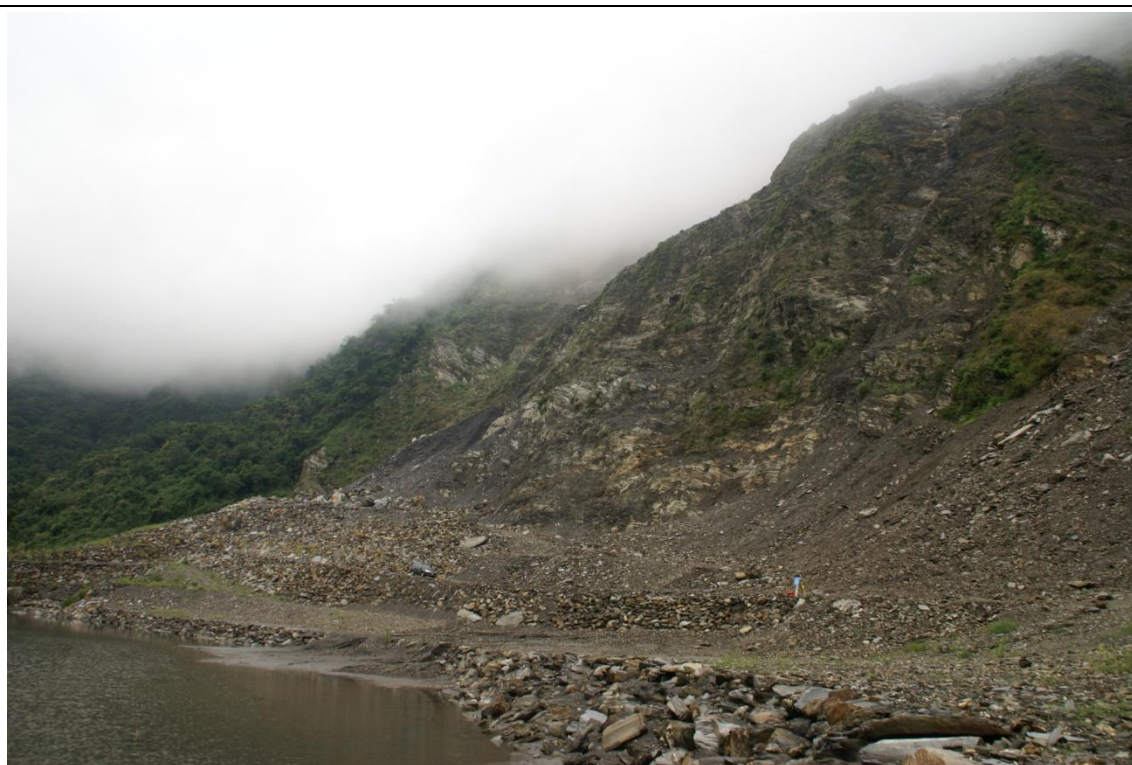
圖 4-1.30 99 年度崩塌土體變化比對照片

汛期前（99/7/19，萊羅克颱風前）

汛期後（99/9/25，凡那比颱風後）

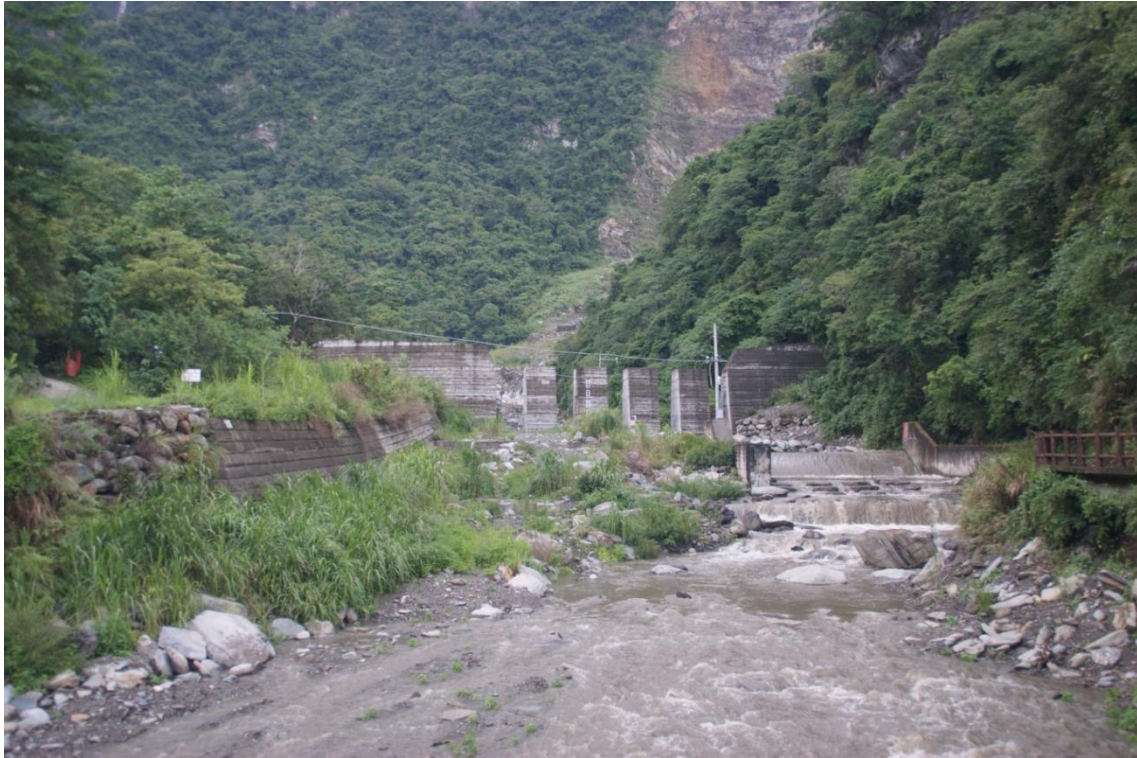
圖 4-1.36 99 年度下游河道變化比對照片（2）

汛期前（99/7/19，萊羅克颱風前）

汛期後（99/9/25，凡那比颱風後）
